## Kuntoarvio ja PTS

Hiirolan paloasema  
Hiirolantie 12  
51520 Hiirola

28.9.2023

K231009

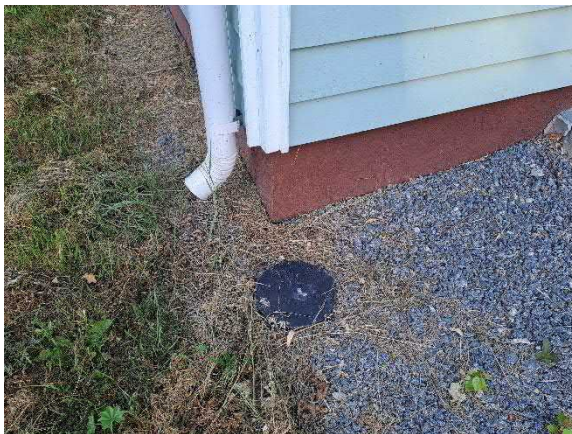
*Laajennusosalla salaojan tarkastuskaivo, sade-  
vesien ohjaus rakennuksen vierustalle*

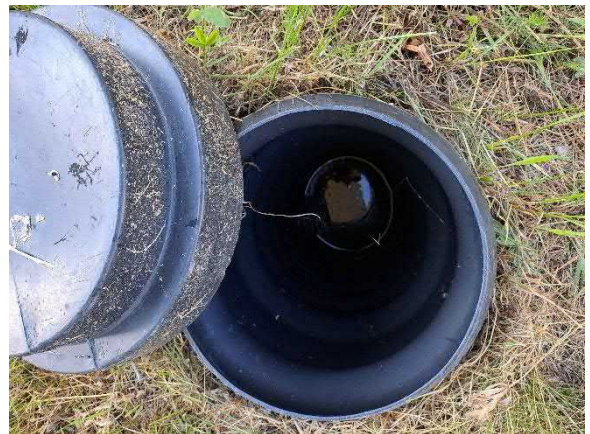
*Salaojan tarkastuskaivoissa ei havaittu puut-  
teita tai vaurioita*

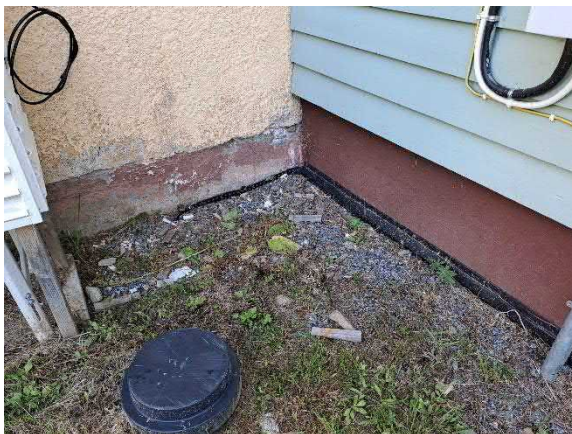
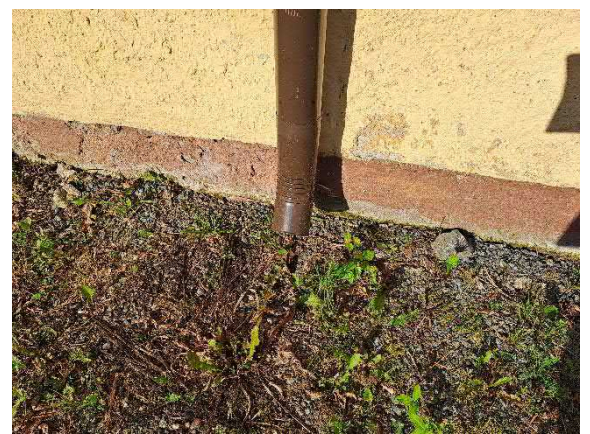
Alkuperäisellä osalla maaperän kallistukset ovat paikoittain rakennukseen päin ja sokkeliraken-teissa on jonkin verran hallitsemattomaan kosteusrasitukseen viittaavia jälkiä.

*Patolevytyt laajennusosalla, vanhan osan sokkeliosilla kosteusrasitukseen viittaavia jälkiä*

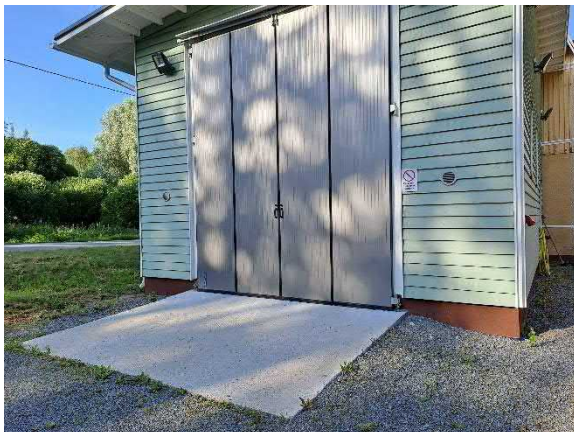
*Betoniluiska laajennusosan autohallin taitto-oven edustalla*

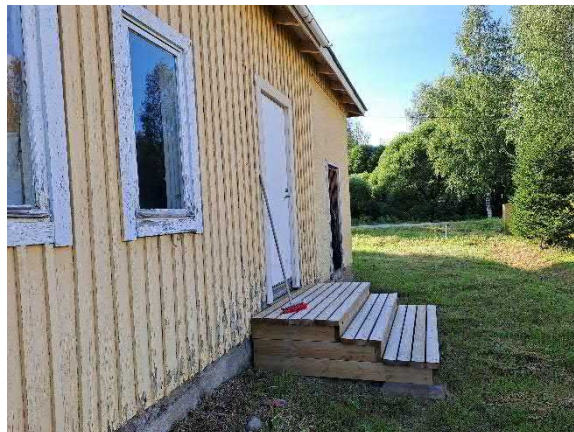
*Puurakenteiset portaat alkuperäisellä osalla*

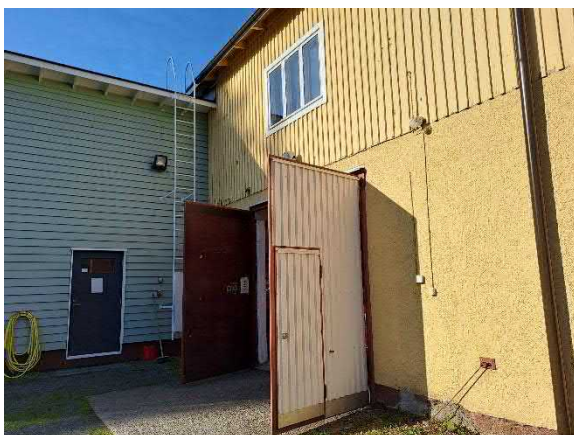
*Betoniluiska alkuperäisen osan autotallin ovien edustalla*

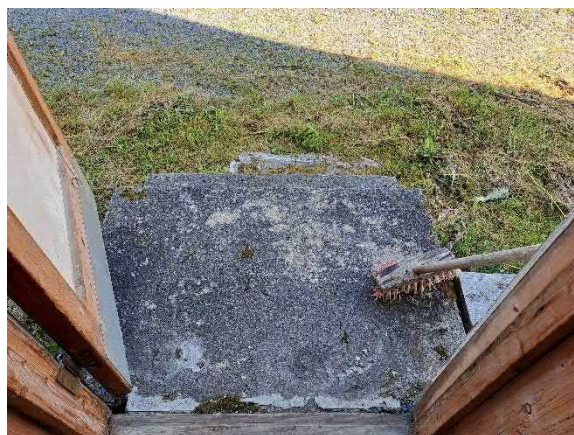
*Betoniporras alkuperäisellä osalla*

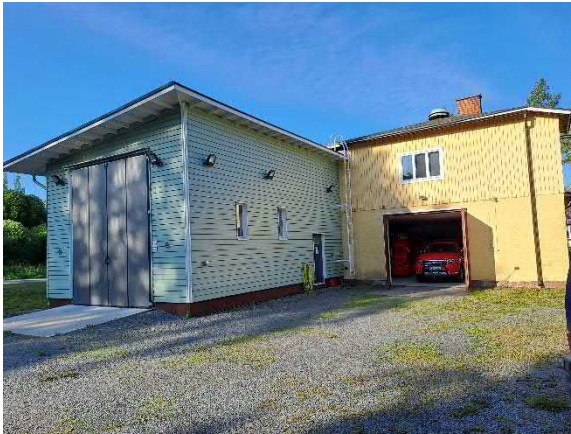
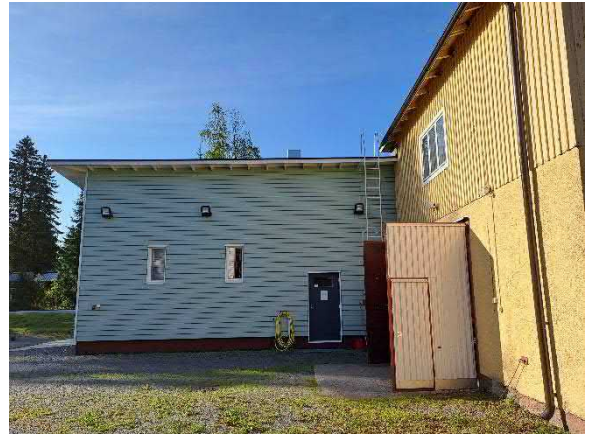
Yleiskuvia laajennusosan (vihreä) ja alkuperäisen osan (keltainen) julkisivuista

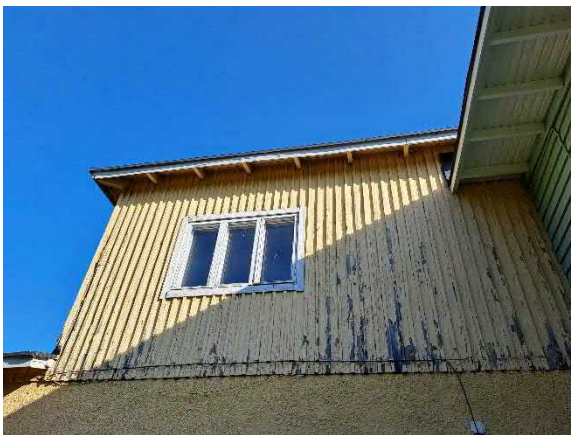
Alkuperäisen osan julkisivujen huoltokunnostuksista ei ollut tietoja käytettävissä. Alkuperäisellä osalla kaikissa julkisivupinnoissa havaittiin runsaasti vaurioita. Pystyrimaverhouksessa on havaittavissa runsaasti maalipinnan sekä puuosien vaurioita, rappaus- ja sokkeliosilla on havaittavissa pinnoitevaurioita ja paikoin suuria halkeamia.

Alkuperäisen osan puuosissa vaurioita

Alkuperäisen osan julkisivujen osalta kannattavin korjaustoimenpide olisi peruskorjaus. Kaikkien julkisivupinnoitteiden vauriot ovat melko laajoja, jolloin yksittäiset paikkakorjaukset eivät ole kustannustehokas vaihtoehto tulevaisuutta ajatellen.

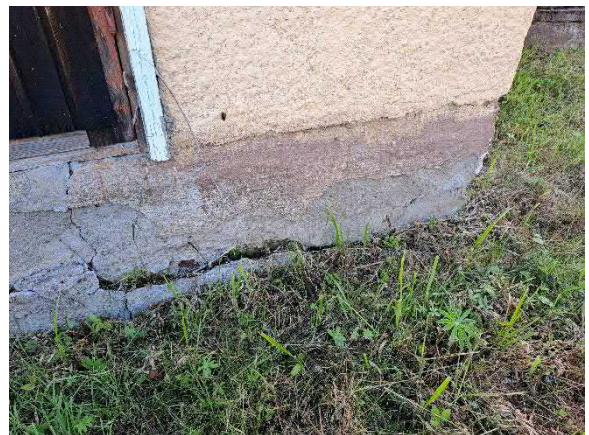
Alkuperäisen osan sokkelirakenteissa vaurioita

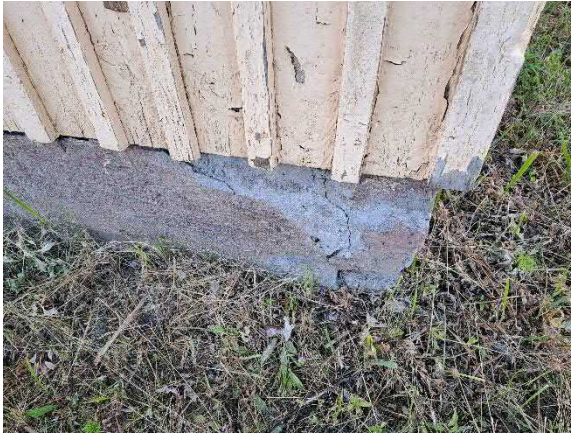
*Vaurioita alkuperäisen osan sokkeli- ja puuosissa*

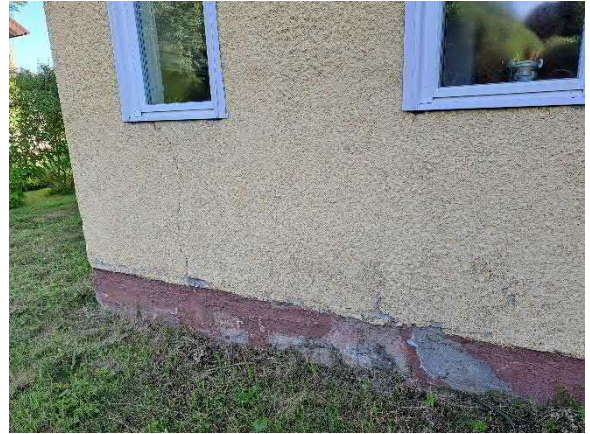
*Alkuperäisen osan rappaus- ja sokkeliosissa vaurioita*

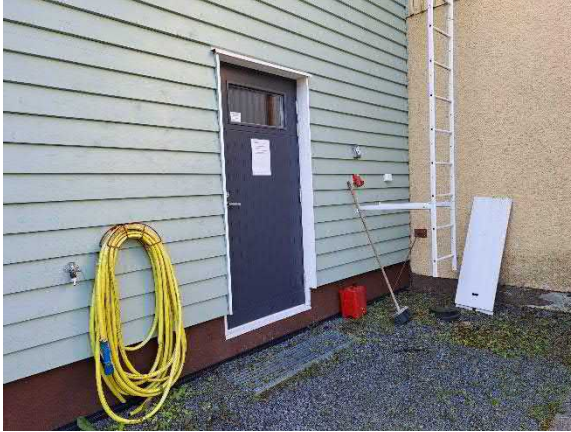
*Laajennusosan ulko-ovi*

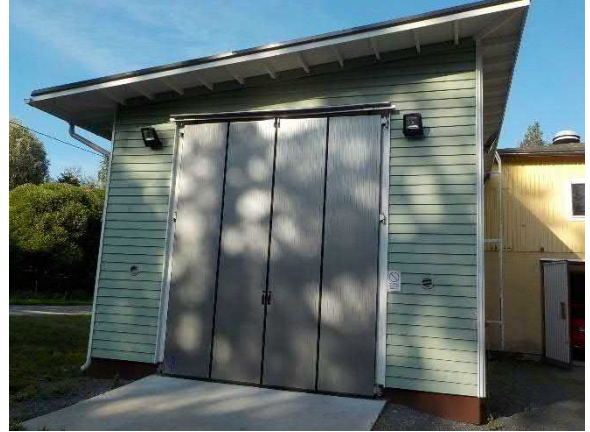
*Laajennusosan autotallin taitto-ovi*

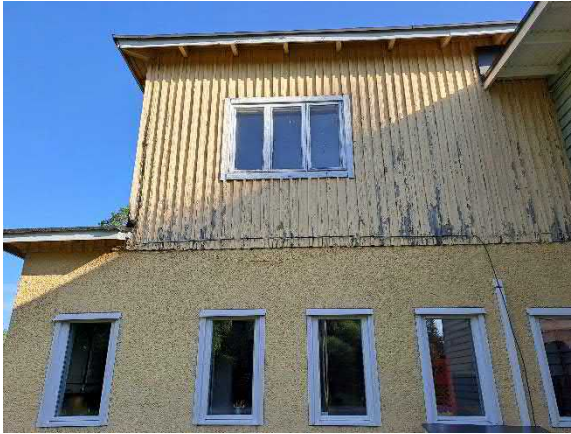
Alkuperäisen osan ovi- ja ikkunarakenteissa havaittiin runsaasti maalipinnan vaurioita sekä haristumaa. Alkuperäisten puuikkunoiden ja ulko-ovien tekninen käyttöikä on ylittynyt ja ne suositellaan uusimaan esimerkiksi laajemman julkisivujen peruskorjauksen yhteydessä.

*Alkuperäisen osan ikkunoita länsijulkisivulla*

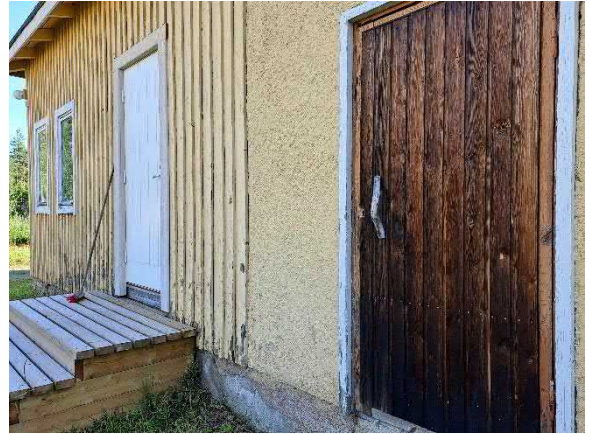
*Alkuperäisen osan ulko-ovia pohjoisjulkisivulla*

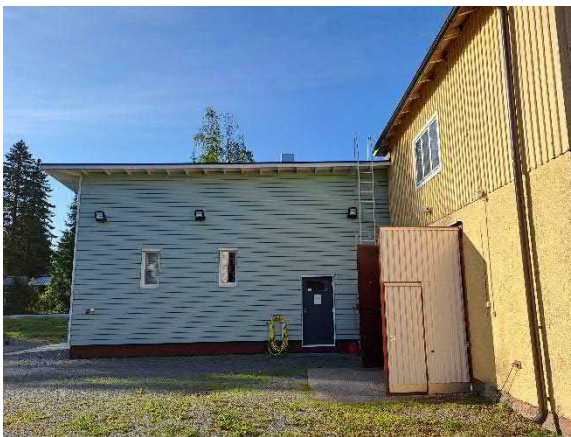
*Alkuperäisen osan autotallin ovi*

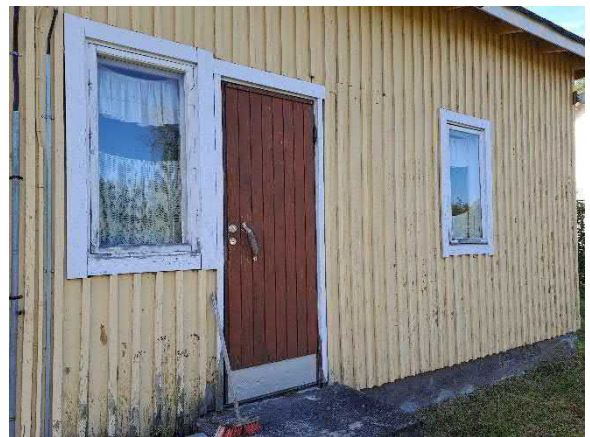
*Alkuperäisen osan ikkunoita ja ovi itäjäulkisivulla*

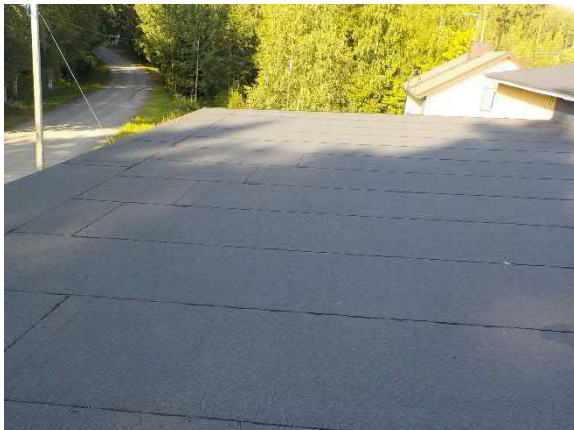
Laajennusosan vesikatto

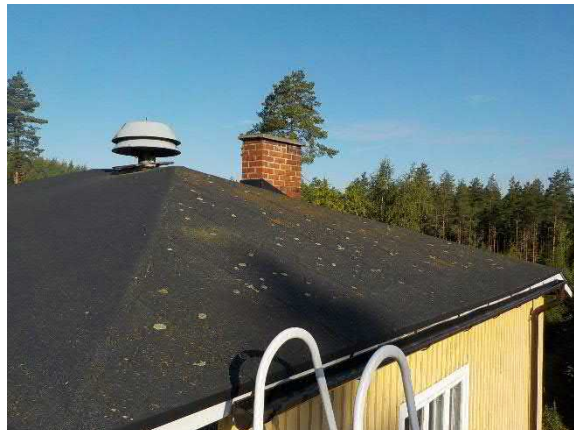
Alkuperäisen osan vesikatto

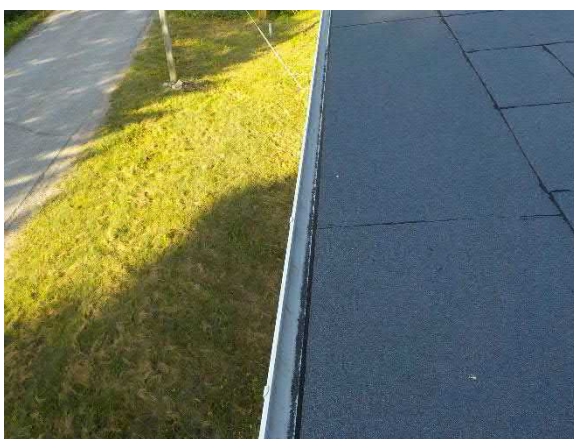
Sadevesikouru laajennusosalla siistissä kunnossa

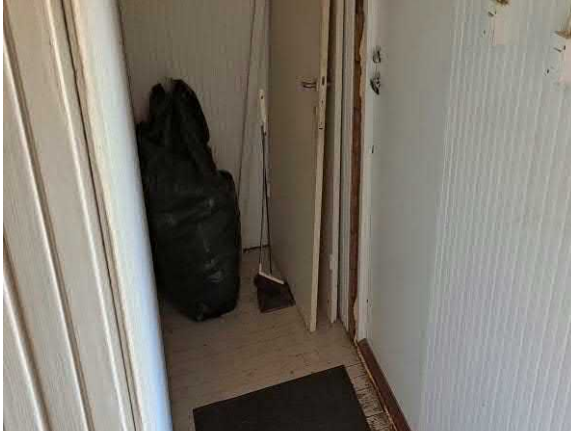
Väliovia säilössä alkuperäisillä osalla

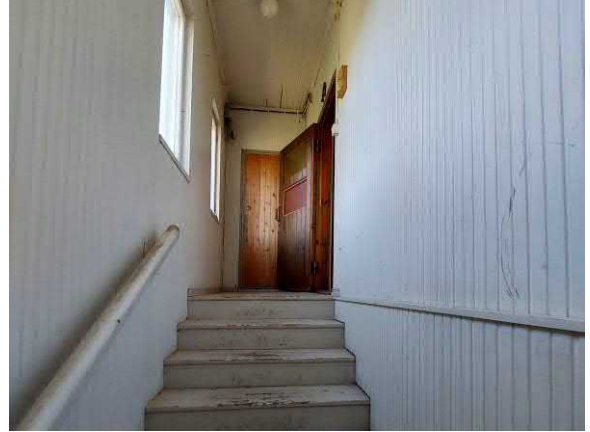
Alkuperäisiä puuväliovia 2. kerroksessa

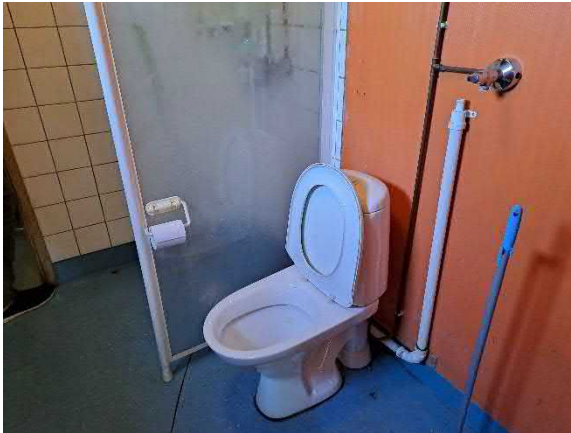
*Alkuperäisen osan pesutilat*

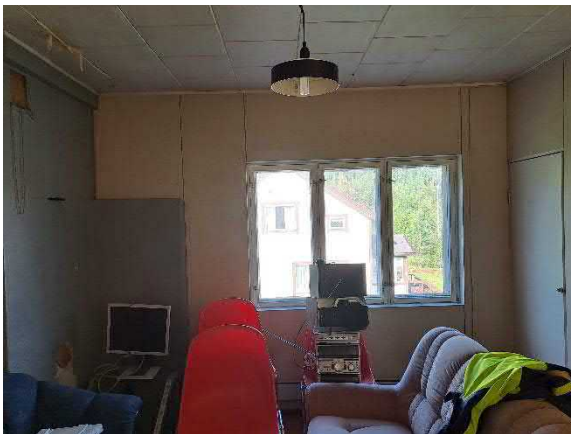
*2. kerroksen oleskelutilaa*

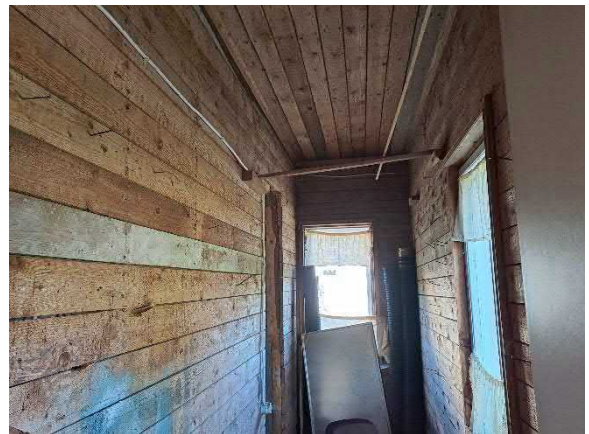
*Alkuperäisen osan eteinen*

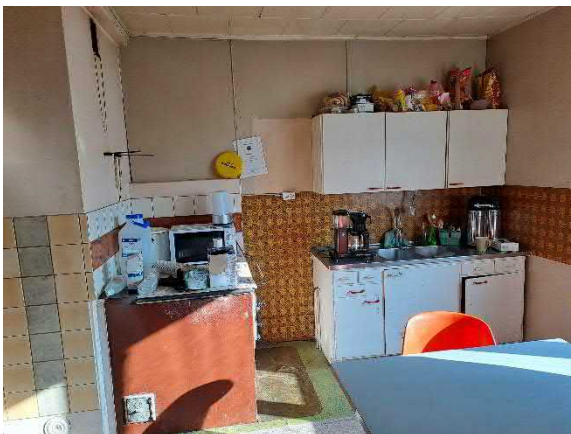
*2. kerroksen keittiö*

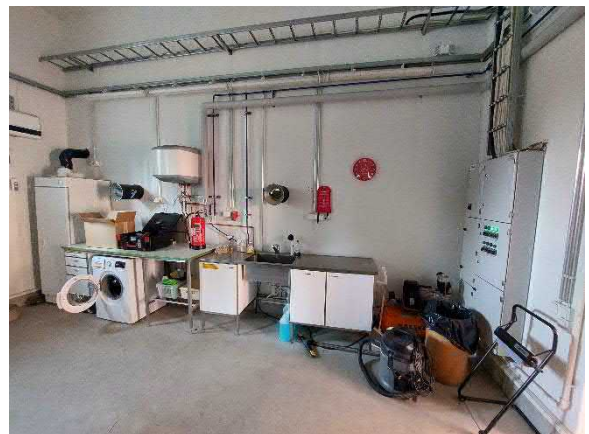
*Yleiskuva alakerran kalustohuoltotilasta*

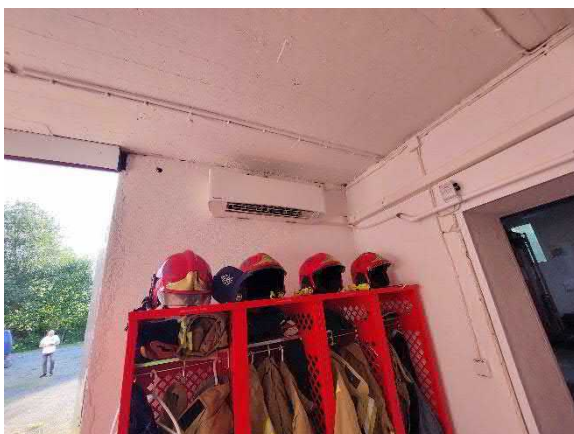
Kiinteistön alkuperäisellä rakennusosalla sijaitseva ilmalämpöpumppu.

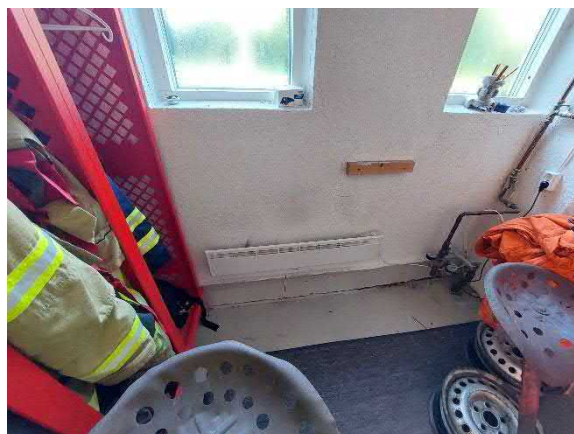
Kiinteistön alkuperäisen rakennusosan sähköpatteri.

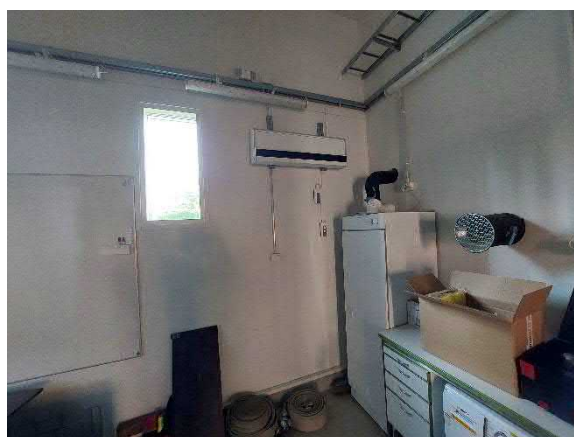
Kiinteistön laajennusosan sähkölämmitteinen puhallinkonvektori.

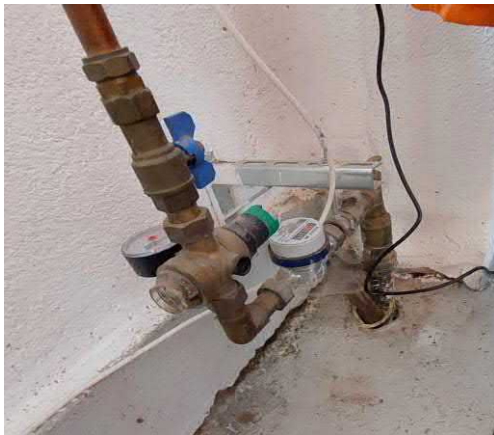
*Kiinteistön päävesimittari ja sulkuventtiilit.*

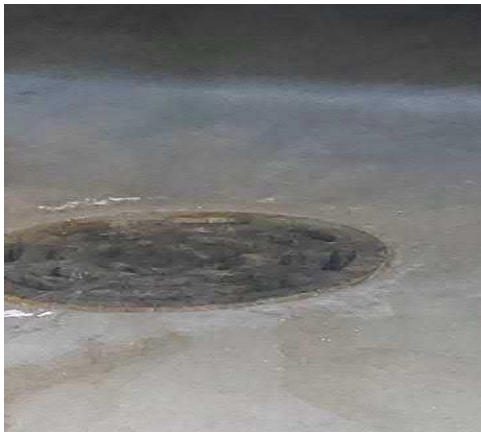
*Kiinteistön laajennusosan hiekan/öljynerotuskaivo*

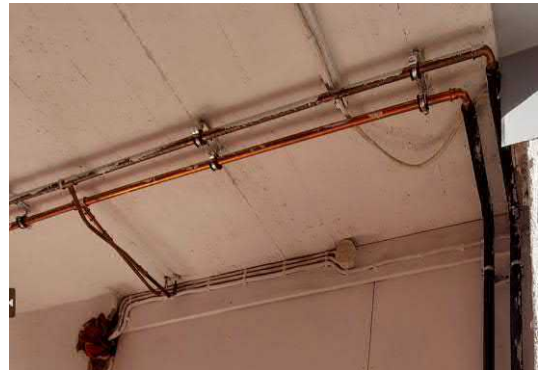
*Kiinteistön alkuperäisen rakennusosan saneerattuja käyttövesijohtoja.*

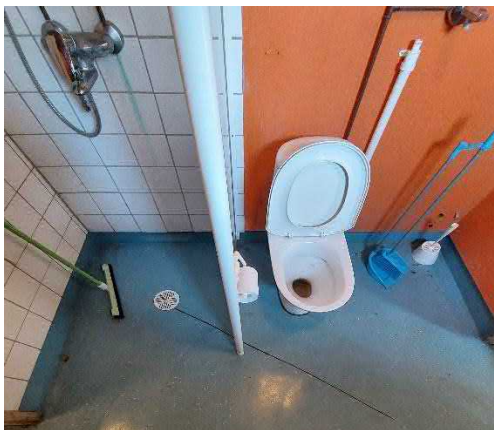
*Kiinteistön alkuperäisen rakennusosan pesuhuoneen vesikalusteet.*

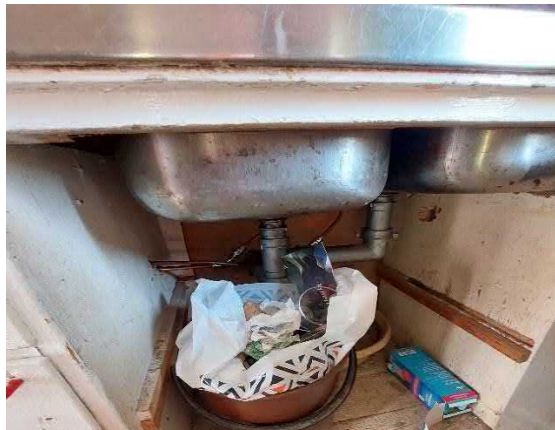
*Kiinteistön alkuperäisen rakennusosan pesualtaan viemärointi.*

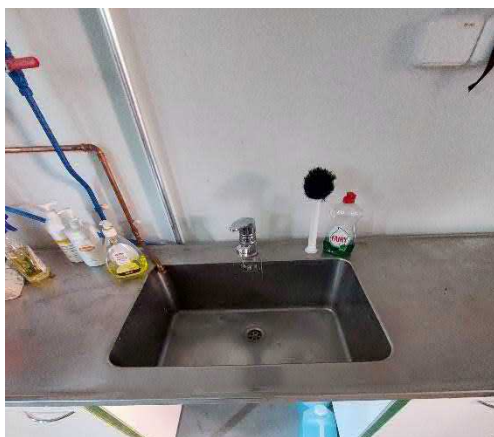
*Kiinteistön laajennusosan pesuallashana.*

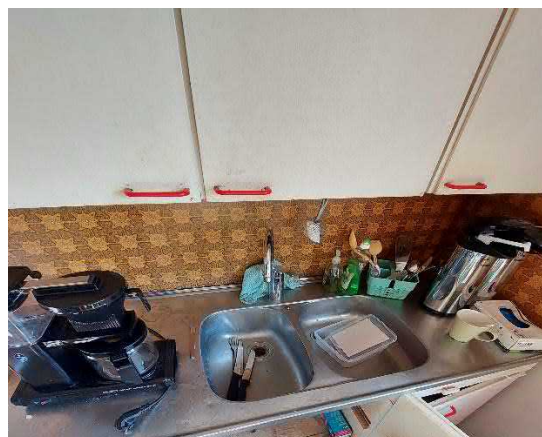
*Kiinteistön alkuperäisen rakennusosan keittiöhana.*

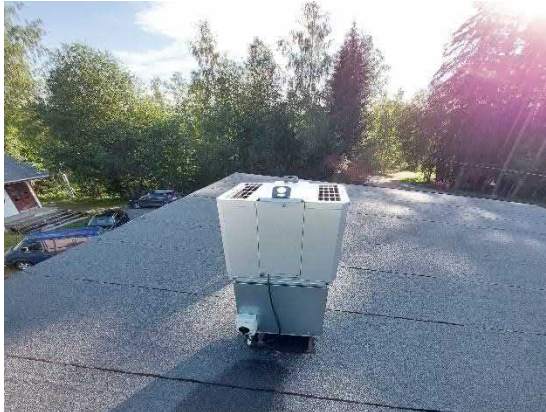
Kiinteistön laajennusosan huippuimuri PK01.

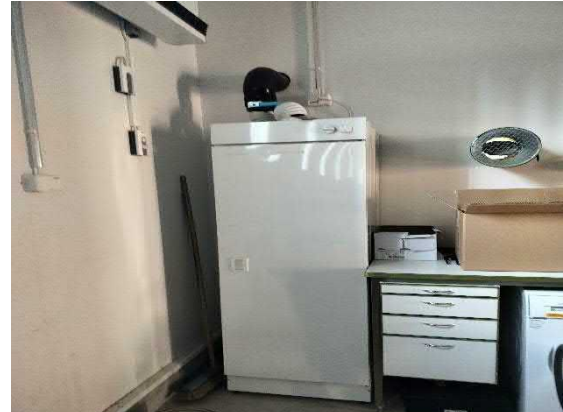
Kuivauskaappi omalla puhaltimella.

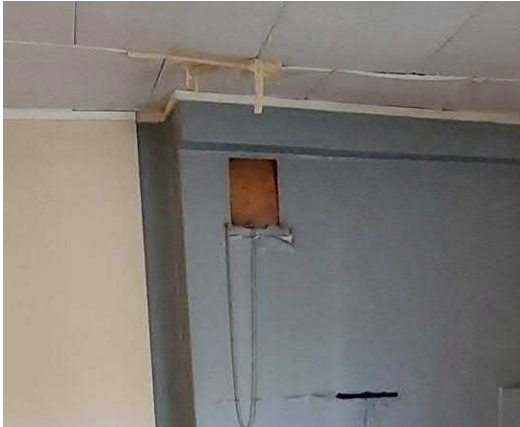
*Tulpattu painovoimainen poistosäleikkö yläkerrassa.*

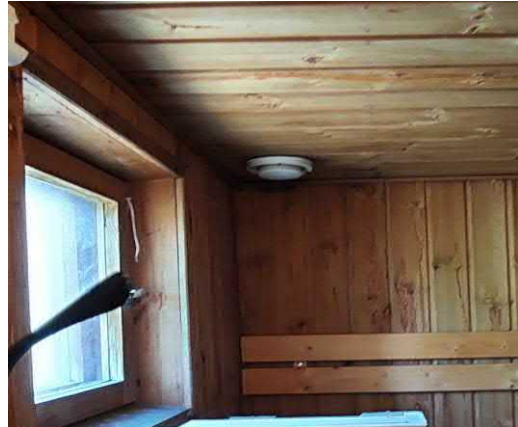
*Alkuperäisen rakennusosan saunan poistoilmaventtiili.*

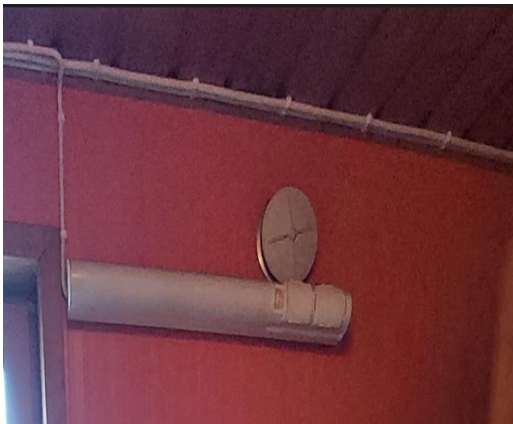
*Alkuperäisen rakennusosan kylpyhuoneen korvaus-*

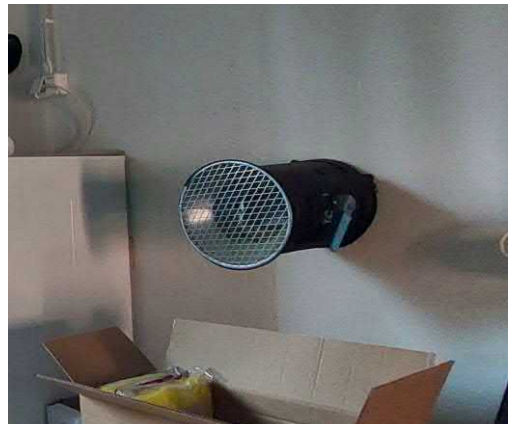
*Laajennusosan korvausilmaventtiili.*

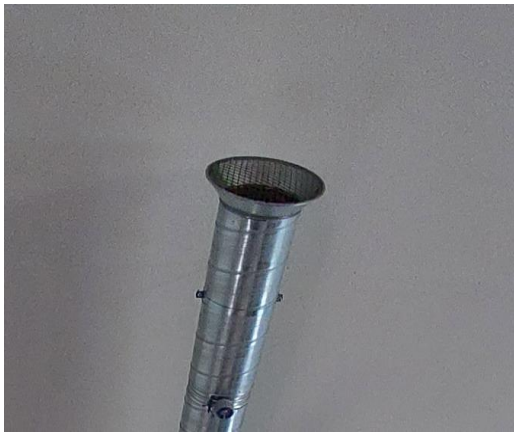
*Laajennusosan poistoilmapäätelaite.*

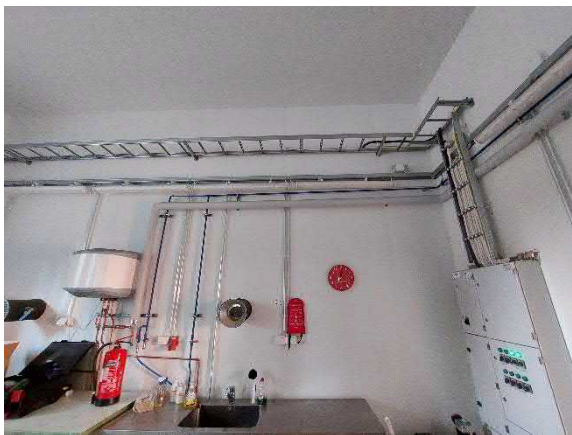
*Sammutuspeite laajennusosan seinällä.*

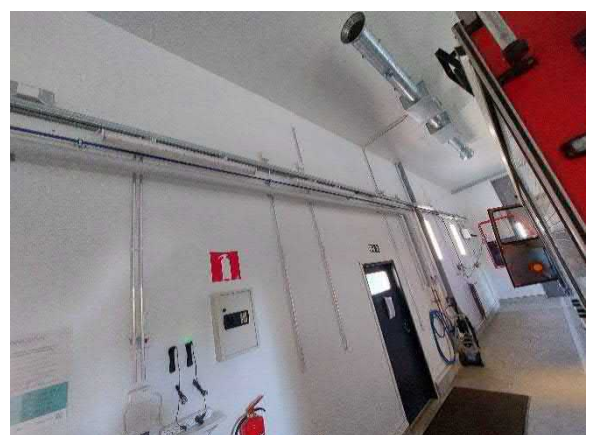
*Käsisammutin ja opaskyltti laajennusosan seinällä.*

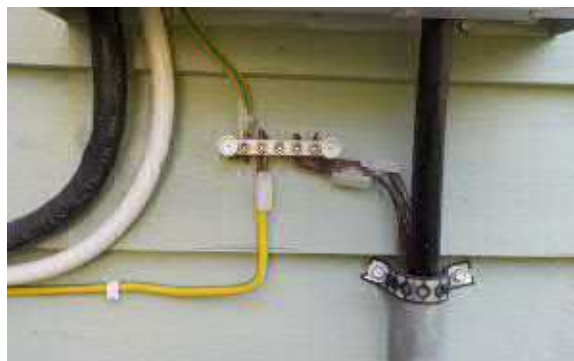
*Maadoituskisko pääkeskuksen yhteydessä*

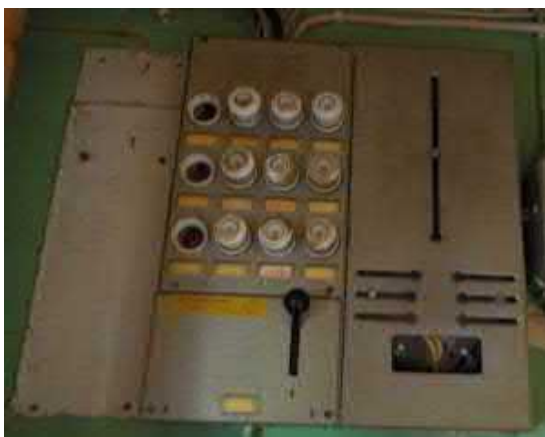
*Ryhmäkeskus 2.kerroksessa*

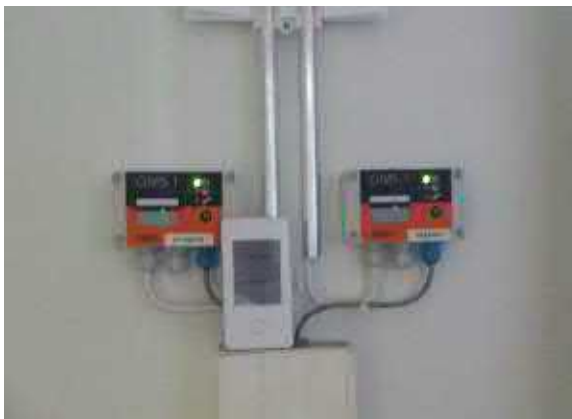
Öljyn/hiekanerotuskaivon hälytyskeskuksien sähköistystä

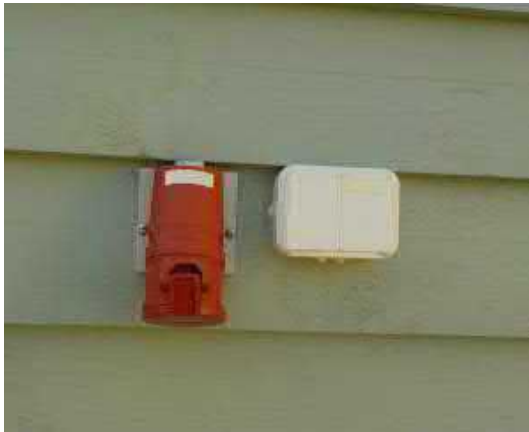
*Pistorasioita ulkoseinällä*

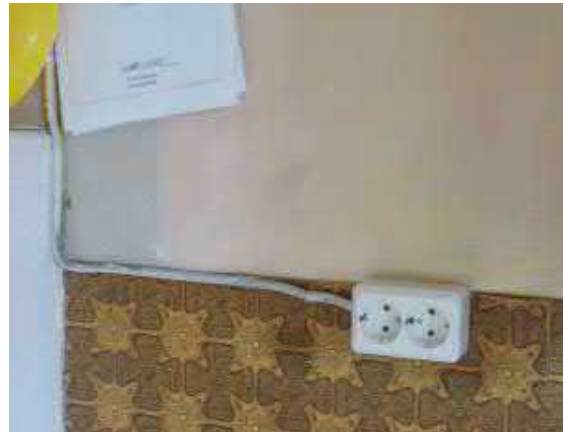
*Pistorasia 2.kerroksessa*

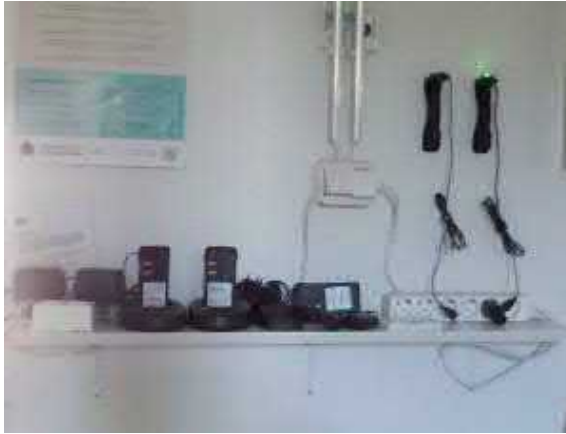
Pistorasia kalustohallissa

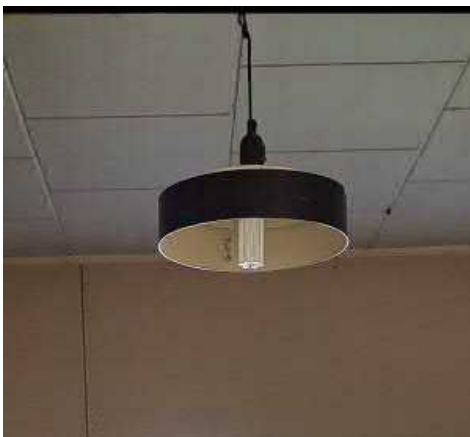
*Valaisin 2.kerroksessa*

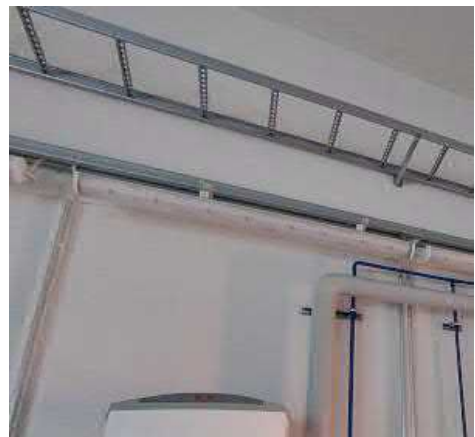
*Valaisin uudemmassa kalustohallissa*

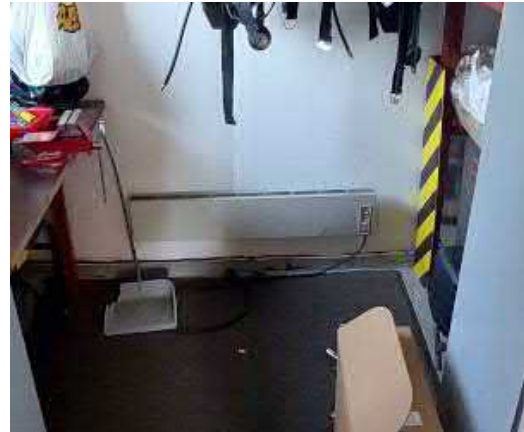
*Sähkölämmitin verstaassa*
