Kulmakatu 22 Mikkeli

Kuntotarkastus rakennuksen purkamisselvitystä  
varten

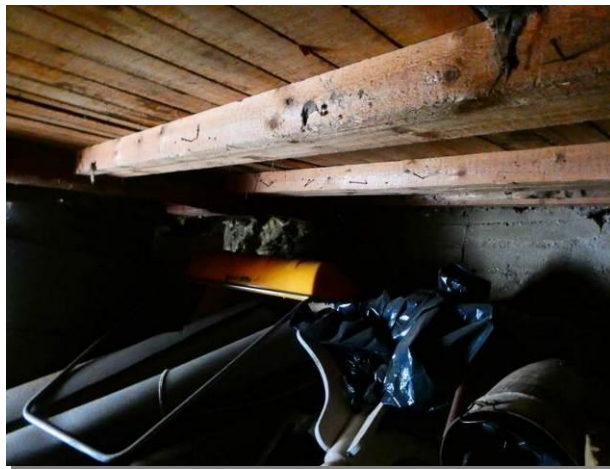
Kuva 1. Alapohjan puurakenteita

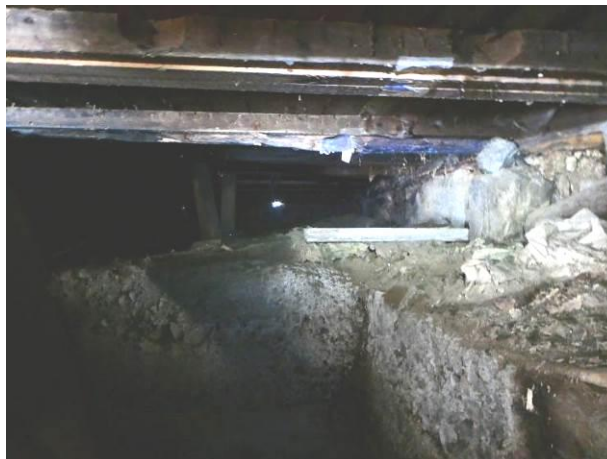
Kuva 2. Alapohjan puurakenteissa oli paikoin lahovaurioita  
Kulmakadulta valuvat vedet rasittavat rakenteita.

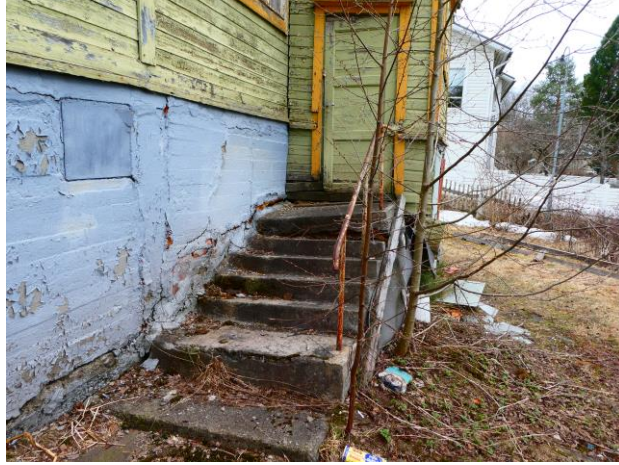
Kuva 3. Betonisokkelissa oli pullistuma ja halkeamia. Ulko-ovi on haristunut ja portaikko on huonokuntoinen.

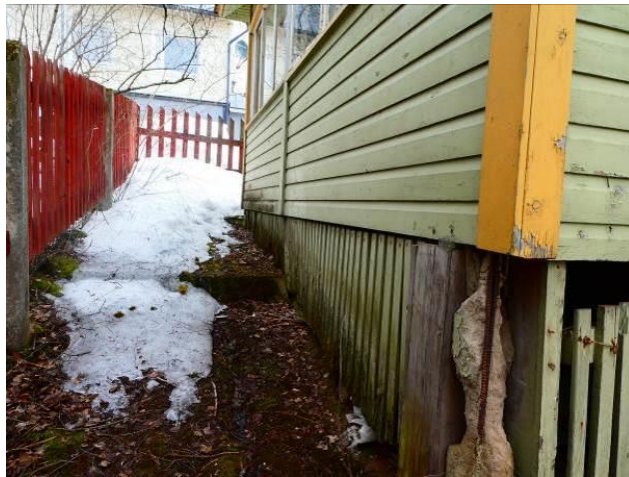
Kuva 4. Nurkassa oleva betonipilari on rapautunut. Puuverhoiluissa on lahovaurioita.

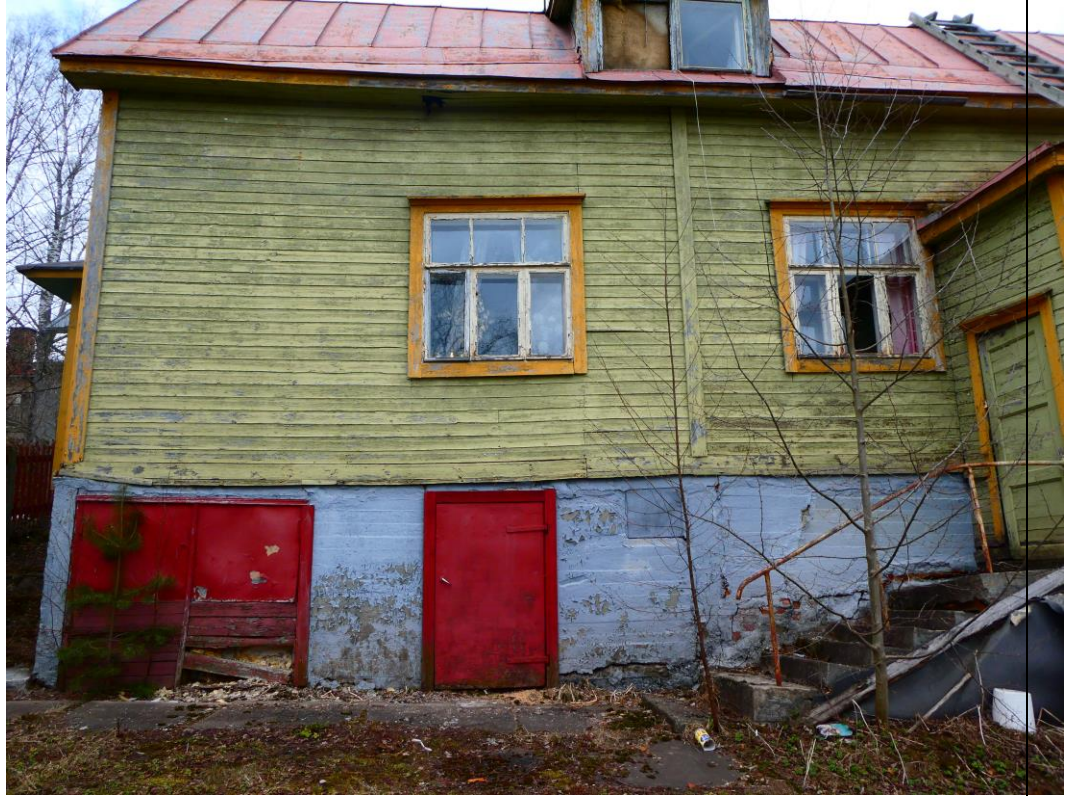
Kuva 8. Julkisivu länteen (Päämajakadun suuntaan)  
Sokkelissa on pullistuma ja talon ulkoseinä on notkahtanut.  
Vaurioiden korjaaminen on teknisesti vaativaa ja taloudellisesti arveluttavaa.

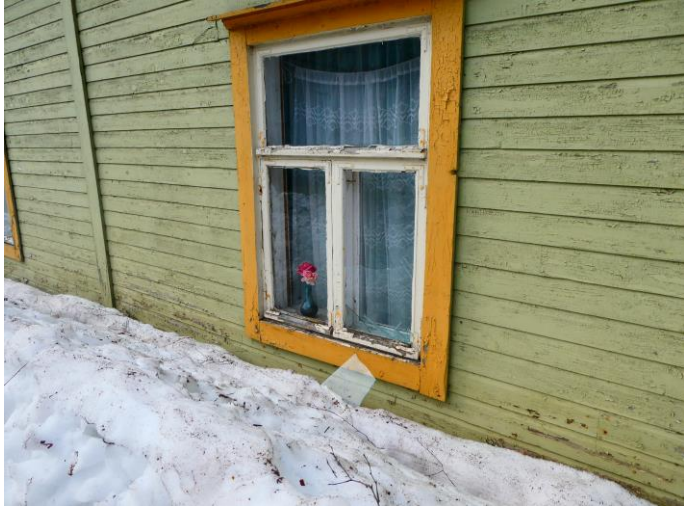
<p data-bbox="491 857 1315 891">Kuva 10. Ikkuna itään. Ulkolasi on rikki ja puuosissa on lahovaurioita.</p>

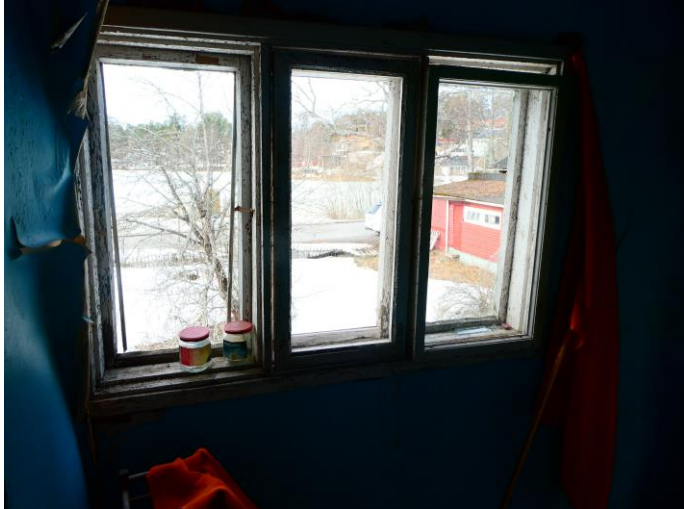
<p data-bbox="491 1456 1123 1489">Kuva 11. Ikkuna länteen. Puuosissa on lahovaurioita.</p>
6.4	Yläpohja ja vesikatto

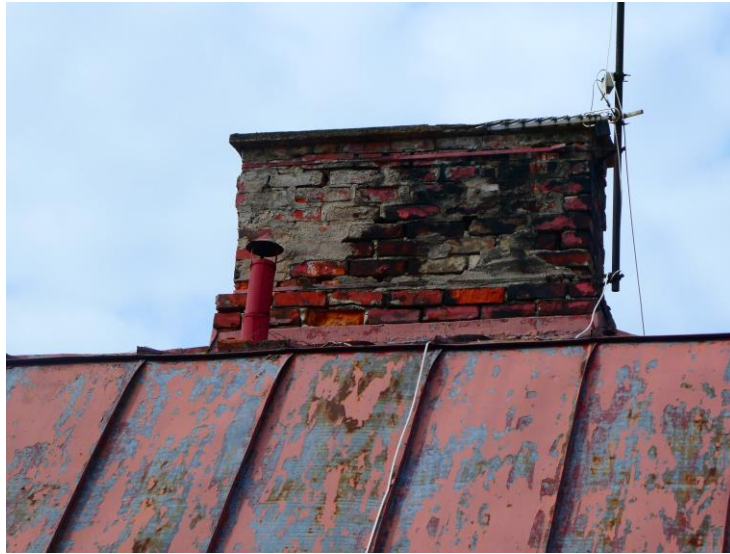
Kuva 12. Vesikatto vuotaa piipun läpimenon kohdalta.  
Vesikatteen maalipinta on kulunut ja ruosteessa.  
Savupiippu on rapautunut  
Vesikatolle ei ole turvallisia kulkutikkaita ja kattosilloja

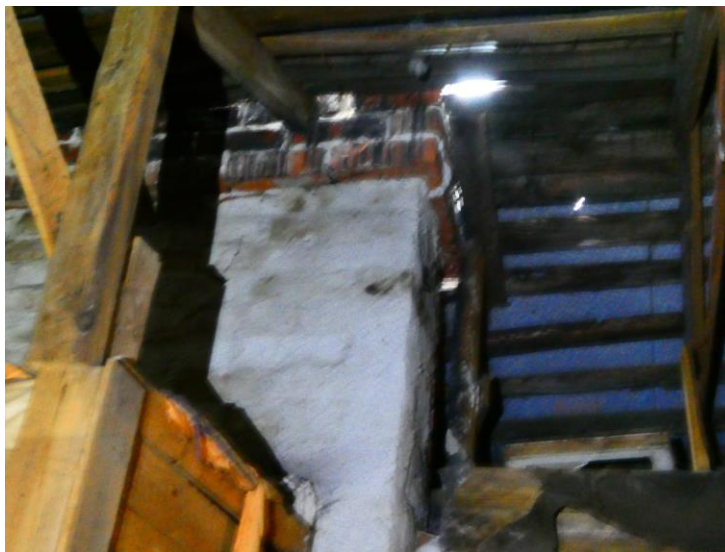
Kuva 13. Vesikaton puurakenteissa on lahovaurioita  
Vesikatto on painunut piipun kohdalta

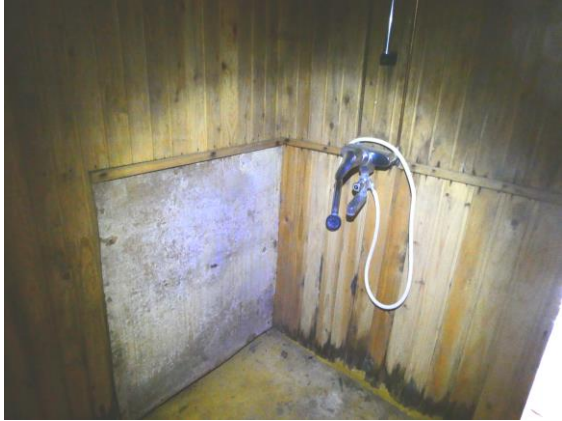
<p>Kuva 15. Pesuhuoneen pintarakenteissa oli kosteusvaurioita</p>
WC	  <p>Kuva 16. asunto 1 WC</p>
<b>6.6</b>	<b>Muut sisätilat</b>

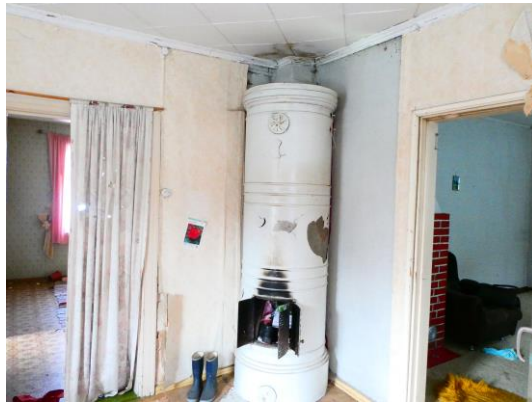
Kuva 18. Asunto 1 pönttöuunin piipun kohdalla oli vuotovauroita.

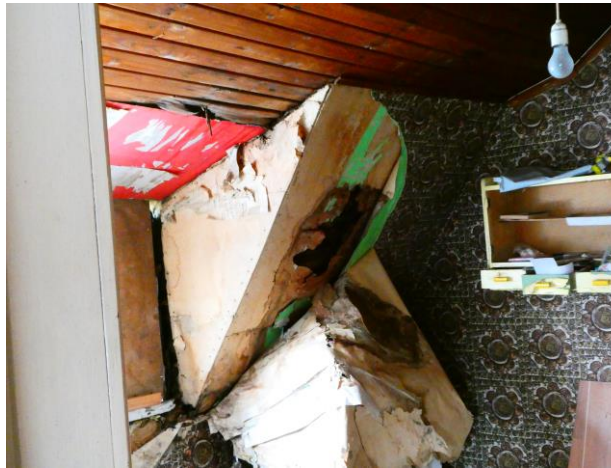
Kuva 21. Asunto 3 (yläkerta) huoneen kattoikkunan kohdalla rakenteissa kosteusvaurioita
