## Kuntoarvio ja PTS

Ristiinan paloasema  
Huumontie 4  
52300 Mikkeli

2.10.2023

K231009

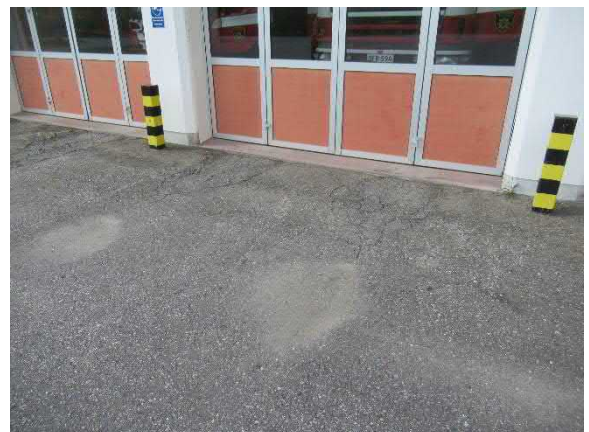
Asfalttoinneissa on muutamia routavaurioita, erityisesti rakennuksen koillispuolella. Lisäksi nosto-ovien edustalla on paikoin painumia. Päälysrakenteiden huoltokunnostuksia on budjetoitu PTS:ään, toteutus erillisen harkinnan mukaan tai esim. mahdollisten sadevesi-/salaojajärjestelmien korjausten yhteydessä (erityisesti hallin sisäänajokaistat).

Nosto-ovien edustalla painumaa asfaltissa

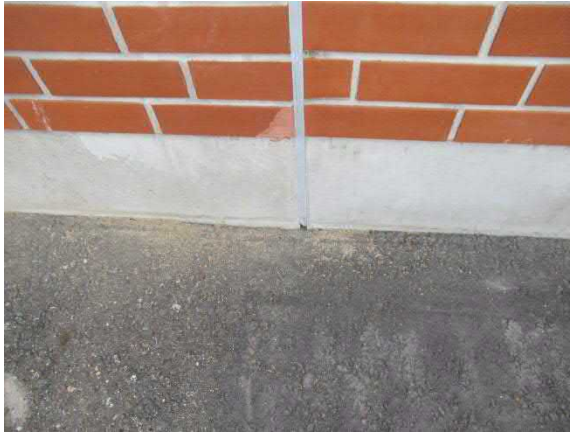
*Elementtisauma auki maanpinnan tasalta (käsitelty kohdassa: Ulkoseinät*

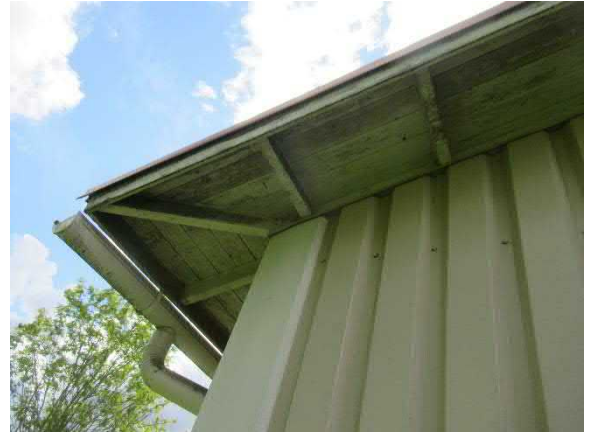
Merkittäviä vaurioita tai puutteita ei havaittu em. varusteissa ja rakenteissa eikä näin ollen tarvetta laajamittaiselle, kiireelliselle uusimiselle ole. Esim. puurakenteisessa aidassa ja öljyntorjuntavaraston räystäslautoissa oli kuitenkin havaittavissa verrattain runsaasti pinttynyttä likaa ja paikoin puuosien haristumaa.

Varaston räystäissä pinttynyttä likaa

| Toimenpide-ehdotukset | Kustannusarvio | Muut tarkennukset |
|---|---|---|
| Aluevarusteiden ja -rakenteiden huoltokunnostukset tai uusimiset | 6 000 € | Tarpeen mukaan, budjettivaroja tarkastelujaksolla |

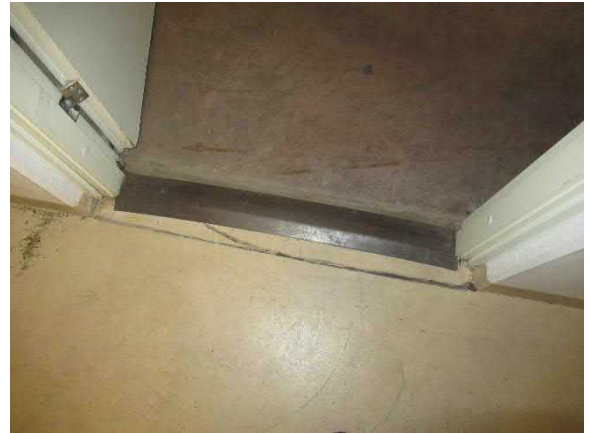
Alapohjarakenteissa esiintyy rakenteelle tyypillistä halkeilua, joka ei kuitenkaan edellytä erillisiä korjauksia ja halkeamat voidaan korjata muiden toimenpiteiden, kuten lattiapintamateriaalien uusimisen, yhteydessä.

Toimistopuolen alapohjan halkeilua

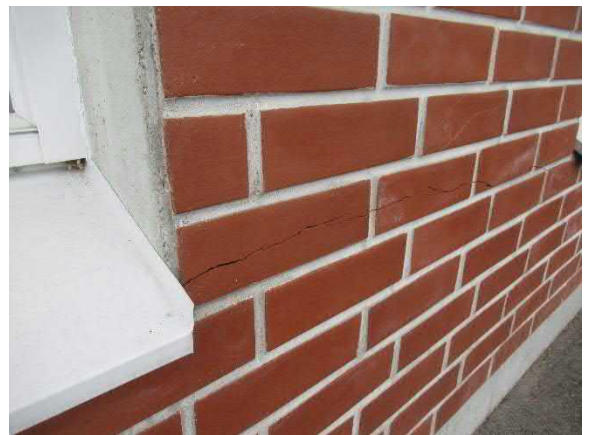
Tiiliverhoilun mahdollisista saumakorjauksista tai muista toimenpiteistä ei ollut tietoja käytettävissä. Havaintojen perusteella tiiliverhoilu on pääosin kunnossa, pois lukien koilliskulmassa oleva kohta, jossa tiilimuurauksessa esiintyy halkeamaa. Kohta on sama, missä on havaittu myös puutteita salaojassa ja routavaurioita asfaltissa. Halkeamat eivät edellytä kiireellisiä korjaustoimenpiteitä, ja suositeltavaa on ensisijaisesti tarkastaa ja korjata salaojassa havaitut puutteet. Tiilimuurauksessa havaittiin tiivistämätön vesipostin läpivienti, joka suositellaan tiivistämään rakenteisiin pääsevän kosteuden ehkäisemiseksi.

*Halkeama tiilimuurauksessa*

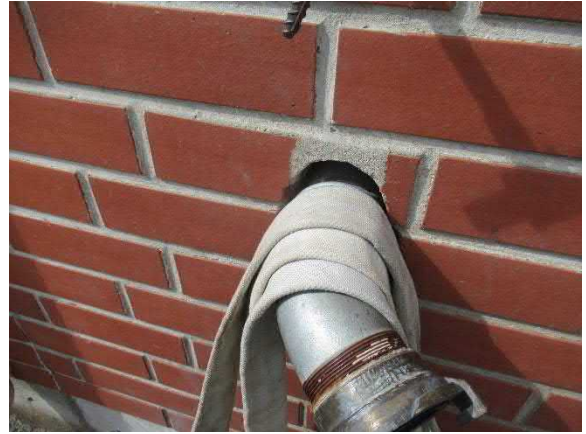
*Avoin läpivienti tiilimuurauksessa*

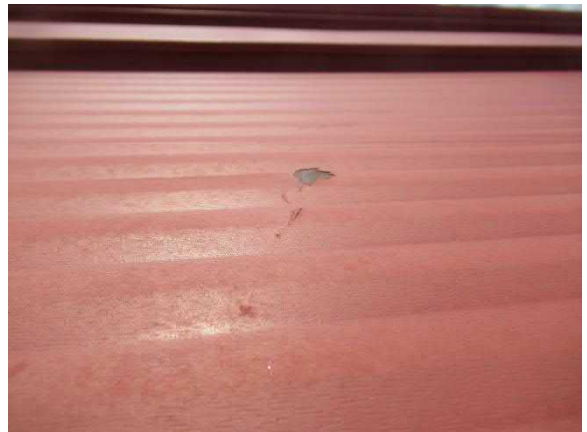
Vesikate on havaintojen perusteella varsin hyväkuntoinen. Pieniä, paikoittaisia pinnoitevaurioita havaittiin sekä niissä alkavia korroosiopisteitä.

*Maalipinnoite on paikoin kulunut, näissä kohti havaittavissa alkavia korroosioaurioita*

| Toimenpide-ehdotukset | Kustannusarvio | Muut tarkennukset |
|---|---|---|
| Vesikaton huoltomaalaus | 15 000 € | Budjetoitu vuodelle 2025 |

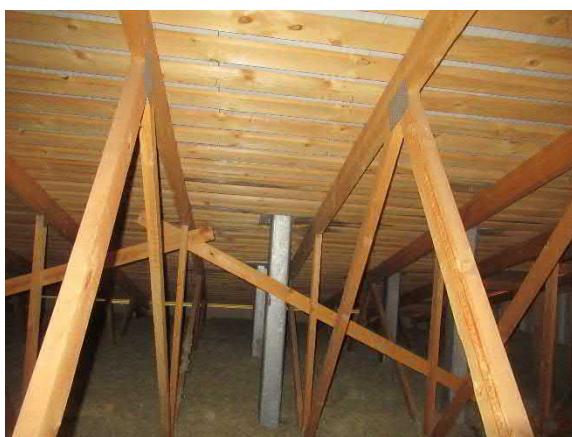
Yläpohjassa havaittiin yksittäisiä vuotojälkiä letkutornin läpivientien kohdalla, mutta näitä vuoto-kohtia on mahdollisesti paikattu aikojen saatossa. Kyseisillä kohdilla ei havaittu kosteusjälkiä lämmöneristekerroksissa. Kohta on syytä tarkastaa vielä uudestaan syksyllä 2023 ja toteuttaa tarvittaessa paikalliset tiivistyskorjaukset.

Valumajälkiä letkutornin läpivientien kohdilla

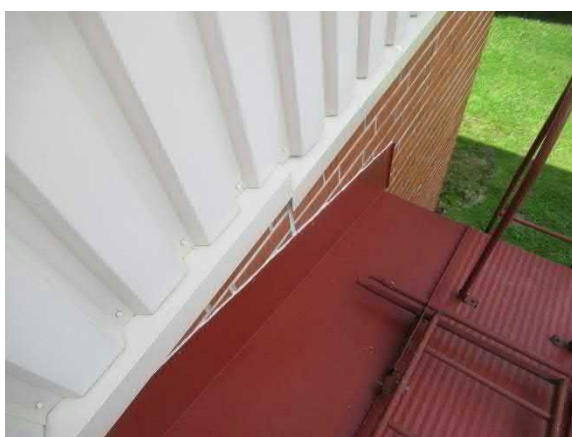
Rintapellin liitos seinään on tiivistetty massalla

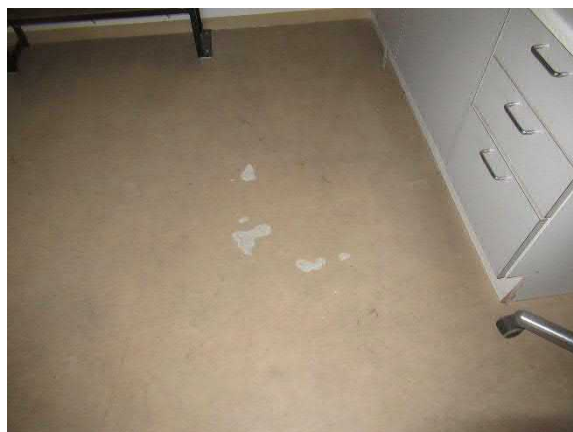
*Lattiapintamateriaaleissa kulumaa ja vaurioita*

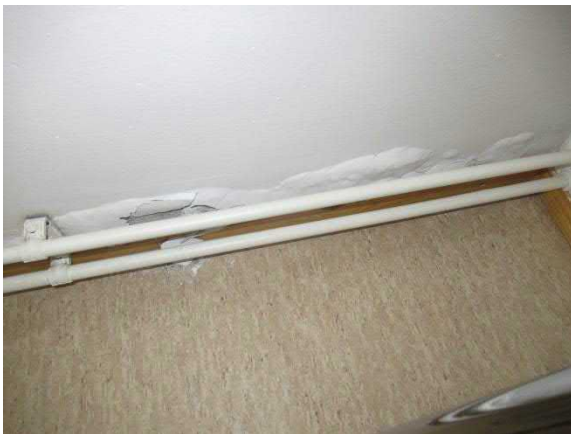
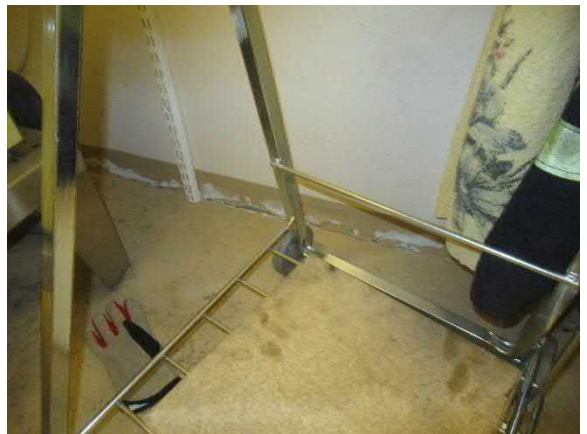
*Kosteusjälkiä sisäkuoressa*

Osittain ulkoseinien alaosissa havaittiin selkeitä viitteitä hallitsemattomasta kosteusrasituksesta rakenteissa. Kosteusrasitus on mahdollisesti puutteellisesti toimivasta salaojajärjestelmästä johtuvaa, ja sade- ja hulevesien korjaussuunnittelu suositellaan tekemään tarkastelujakson alussa korjaustoimenpiteiden ja niiden laajuuden selvittämiseksi ennen seinävaurioiden korjausta.
