## Kuntoarvio ja PTS

Anttolan paloasema  
Rauhantie 2  
52100 Anttola

26.9.2023

K231009

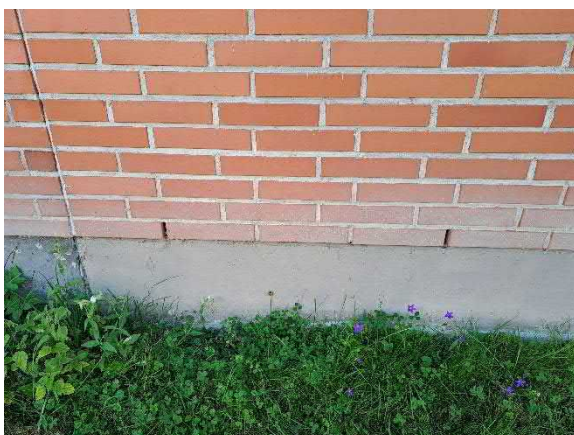
Maanpinnan kallistuksissa ei havaittu kiinteistökierron yhteydessä puutteita, mutta osalla rakennuksen vierustoista kasvaa melko paljon kasvillisuutta/nurmikkoa ja sokkelirakenteissa on havaittavissa paikoin viitteitä kohonneesta kosteusrasituksesta.

*Nurmikkoa/kasvillisuutta kiinni sokkelirakenteissa, joissa paikoitellen viitteitä kohonneesta kosteusrasituksesta*

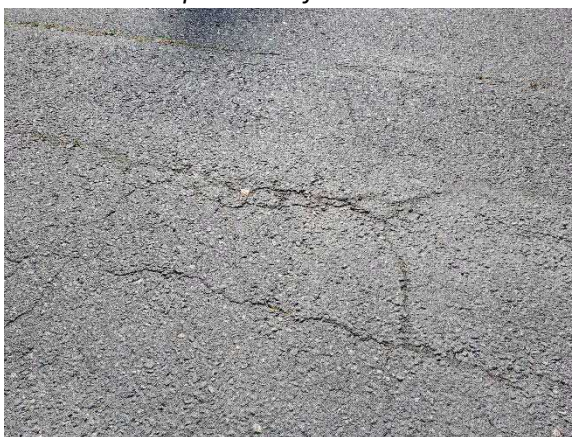
Rakennuksen piha-alueet ovat pääosin asfaltoituja tai sora-/nurmipintaisia. Etupihan asfaltoidulla alueella havaittiin asfaltille tyypillistä halkeilua. Nurmi- ja sorapinnoilla ei havaittu merkittäviä puutteita tai vaurioita, ainoastaan rakennuksen vierustoilta on suositeltavaa suorittaa vähintäänkin huoltotoimenpiteitä. Näitä on käsitelty aiemmin raportin kohdassa 5.1.1.

*Asfalttipinnoissa tyypillistä halkeilua*

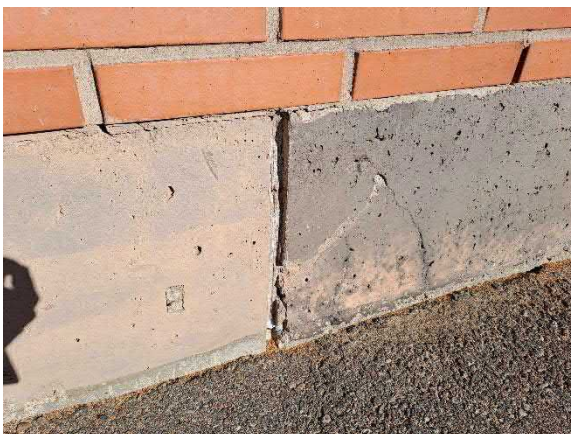
Sokkeleiden osalta on havaittavissa paikoittaisia pintavaurioita ja viitteitä hallitsemattomasta kosteusrasituksesta. Sokkeleiden elementtisaumauksen uusimiseen, sokkeliosuuksien maalaamiseen ja paikkakorjauksiin erityisesti hallin ovien läheisyydessä on varauduttava tarkastelujakson aikana ja korjausten kustannuksia on budjetoitu PTS:ään.

*Sokkeleiden elementtisaumat tulee uusia*

Sokkelirakenteille ja julkisivujen alaosille suositellaan suoritettavan rakennetekninen kuntotutkimus kosteusjälkien ja riskirakenteen (ns. valesokkeli) takia. Valesokkelirakenteen lisäksi tutkimusten avulla olisi hyvä tarkastella ulkoseinärakenteen tuuletuksen toimivuutta, tyypillisesti kyseisten rakenteiden tuuletus on puutteellista esimerkiksi rakennusaikaisten laastipurseiden takia, jotka tukkivat suunnitelmien mukaiset tuuletusraot. Mahdolliset korjaustoimenpiteet tarkentuvat tutkimustulosten perusteella.

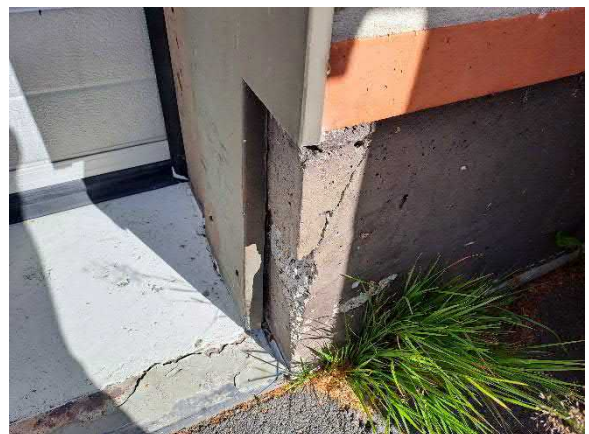
*Sokkelirakenteessa paikoittaisia vaurioita*

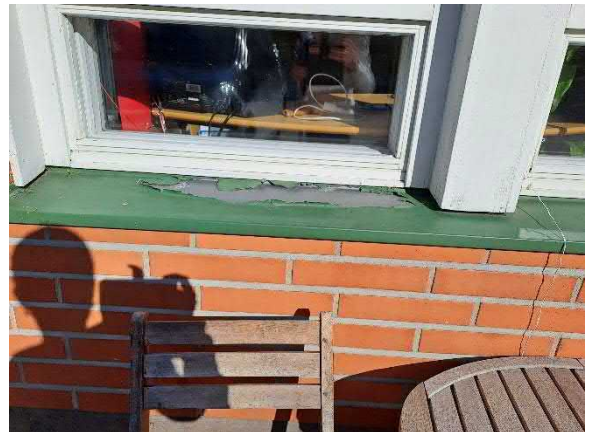
Ikkunapellityksissä havaittiin paikoin maalipinnan kulumaa/vaurioita, lähinnä etupihan ikkunoiden osalta.

*Ikkunapellityksessä maalipinnan vaurioita*

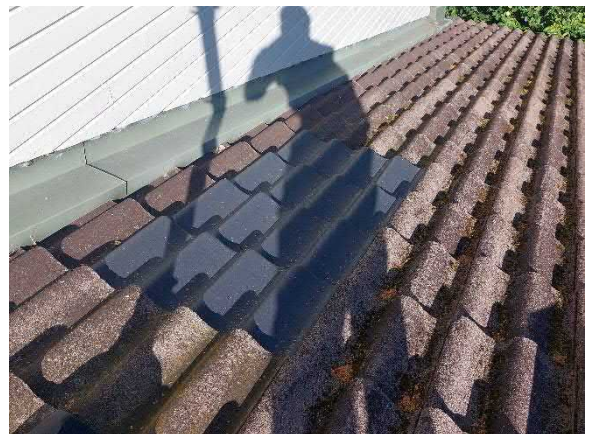
Kattotiiliä vaihdettu

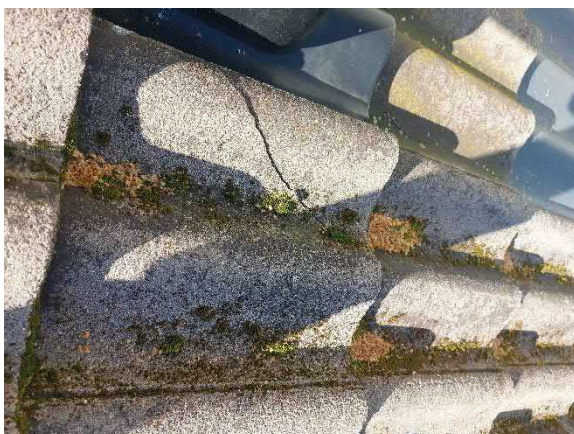
*Kattotiilissä paikoin halkeamia ja sammalkasvustoa*

Vesikatteen kokonaisvaltainen tarkastaminen ja tarvittavat huolto-/paikkakorjaukset ovat kannattavaa toteuttaa tarkastelujakson alussa laajempien vaurioiden ehkäisemiseksi ja rakenteiden käyttöiän takaamiseksi. Kustannuksia on budjetoitu PTS:ään suuntaa antavasti, mutta todelliset kokonaiskustannukset tarkentuvat vasta kattavan tarkastuksen ja korjausten toteutuksen yhteydessä.

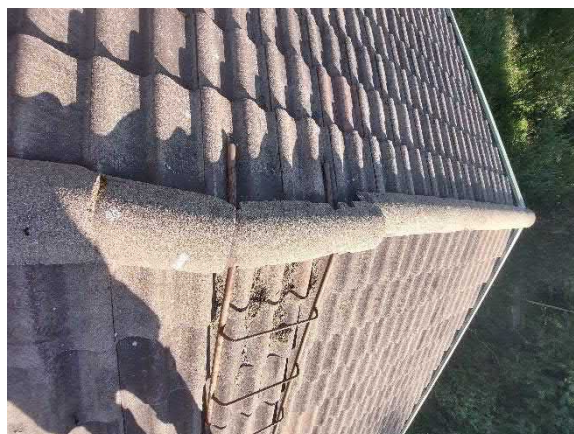
*Harjatiiliä osittain irti*

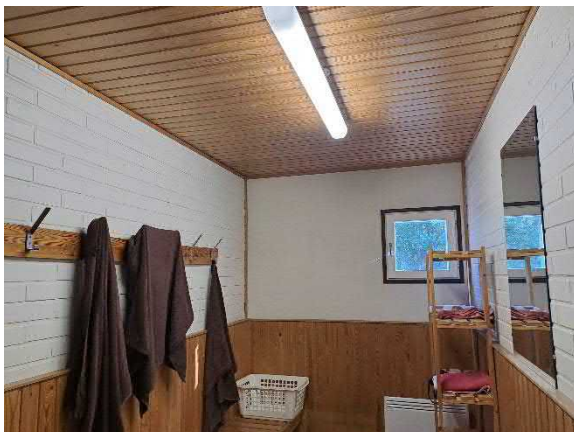
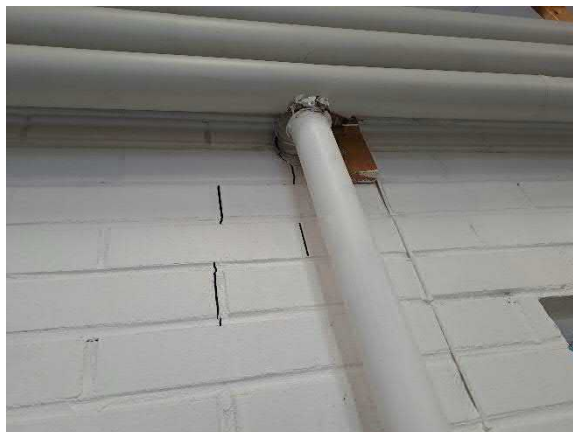
Väliseinärakenteet ovat pääosin kivirakenteisia, tiilimuurattuja. Matalammalla osalla on joitakin levyrakenteisia väliseiniä. Kivirakenteisissa väliseinissä havaittiin paikoin halkeamia.

*Tiilirakenteisia väliseiniä matalammalla osalla**Paikoittaisia halkeamia väliseinissä*

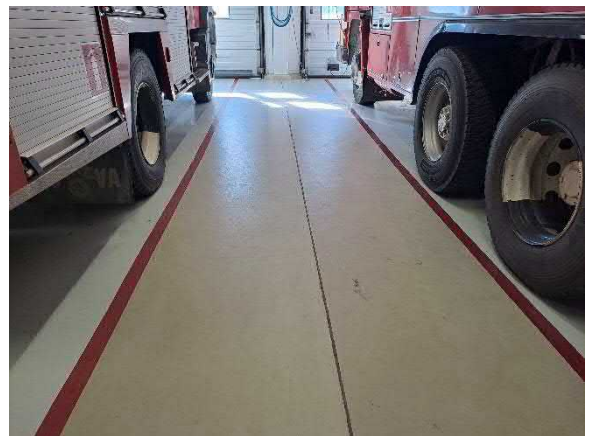
*Halliosan lattiapinnoitteita on uusittu v. 2021*

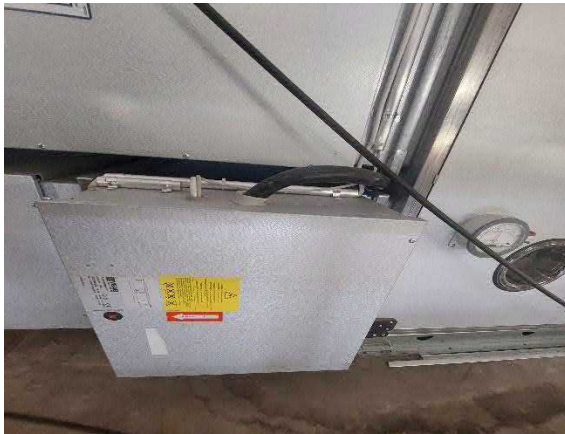
*TK01 ilmanvaihtokoneen sähköinen lämmityspatteri.*

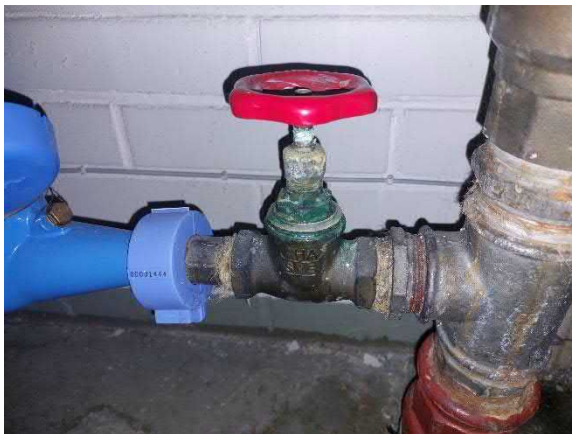
*Vuotava vesimittarin sulkuventtiili, alkuperäinen.*

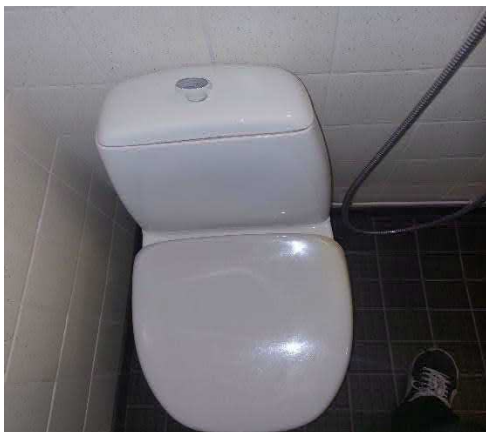
*Alkuperäinen wc-istuin.*

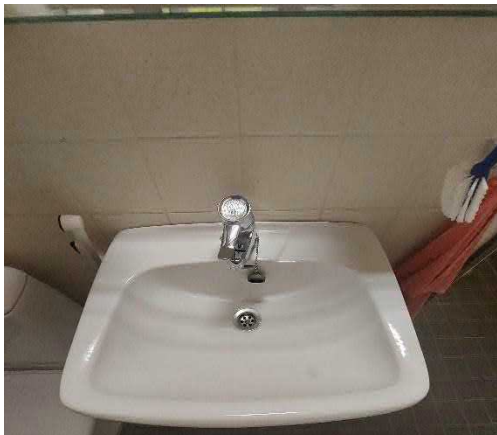
*Alkuperäinen pesuallashana.*

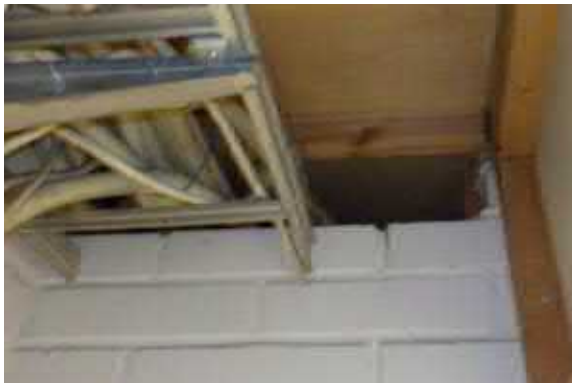
*Avoin läpivienti keskuskomerossa*

| Toimenpide-ehdotukset | Kustannusarvio | Muut tarkennukset |
|---|---|---|
| Läpivientien ja palokatkojen kunnon säännölliset tarkastukset ja korjaukset | | Pienten muutostöiden tai muiden toimenpiteiden yhteydessä |
