## Kuntoarvio ja PTS

Otavan paloasema  
Otavantie 9  
50670 Otava

2.10.2023

K231009

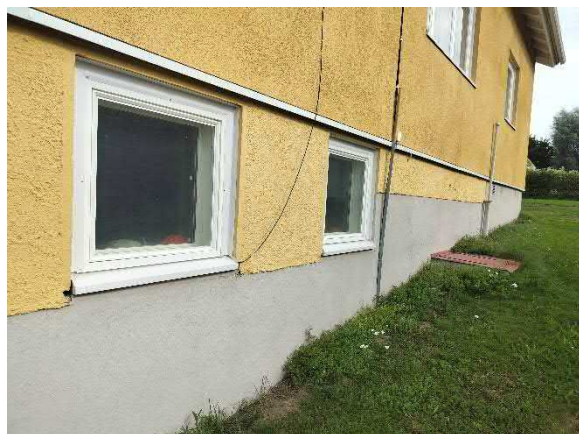
*Perusmuurien ulkopuolisesta vedeneristystä ei havaittu*

Kellarikerroksen maanvastaisten seinien vedeneristys ja maa-aineksen kapillaarisuus suositellaan tarkastamaan ja tarvittaessa korjaamaan tarkastelujakson aikana. Halkeamien ja paikallisten maalipinnan kulumien paikkakorjaukset voidaan toteuttaa joko erikseen huoltokorjauksena tai muiden, laajempien hankkeiden yhteydessä.

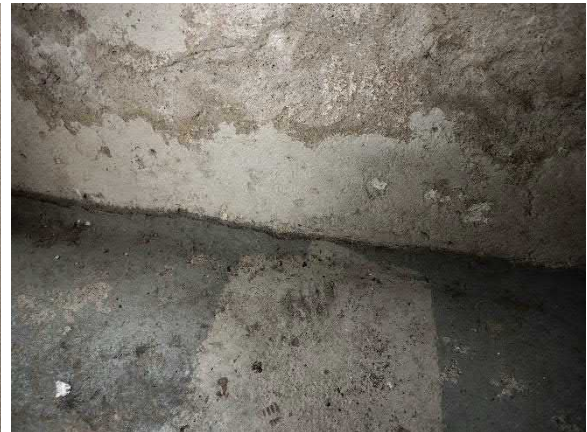
Rakenteista havaittiin jonkin verran rakenteelle tyypillisiä halkeamia. Lattia-seinäliittymissä on niin ikään rakenteelle tyypillisiä "repeämiä", jotka johtuvat todennäköisesti aikojen saatossa tapahtuneesta alapohjalaatan kuivumiskäyritymisestä/suoristumisesta.

*Alakerran lattian rajassa paikoittaisia vaurioita*

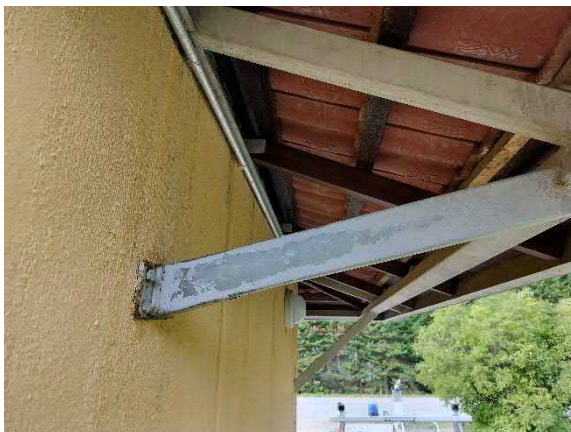
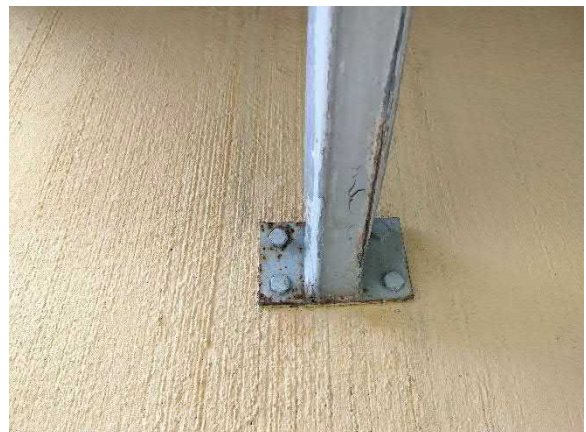
Laajennusosan pohjoissivulla sijaitsevan kattolipan teräksisissä tukirakenteissa ei ole huomioitu rakenteen sisälle kondensoituvan veden poistoa. Rakennete-  
rästen sisälle muodostunut vesi on jäätyessään vaurioittanut niitä, sama ilmiö  
on havaittavissa viereisten ulkoportaiden kaiteen metallisessa käsijohteessa.  
Näihin suositellaan kohdistamaan tarkempia kuntotutkimuksia pääsisääntäytikatojen  
rakenteiden uusimisen yhteydessä.

*Kondensoituneen veden vaurioittama teräsrakenne*

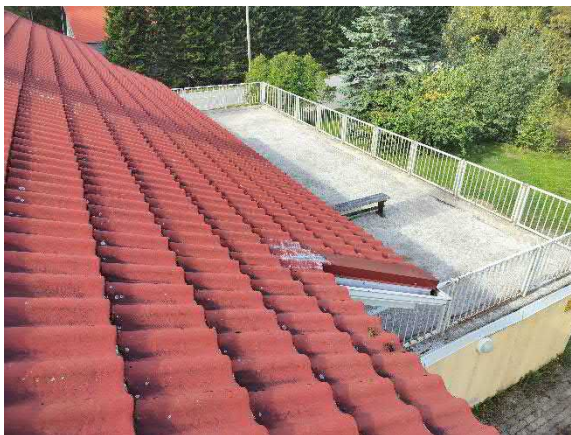
*Taaempänä näkyvän reunapellin tiivistys on puutteellinen*

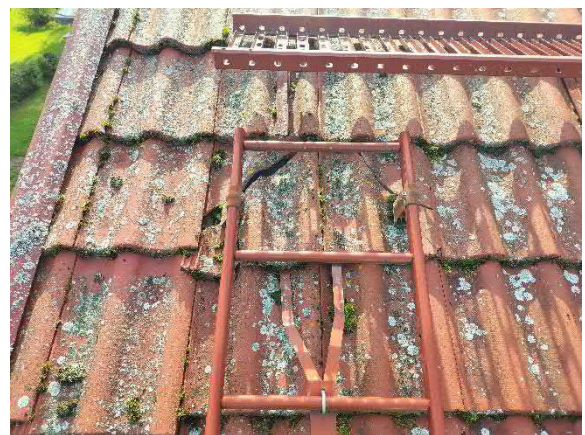
*Rikkoutuneita kattotiiliä*

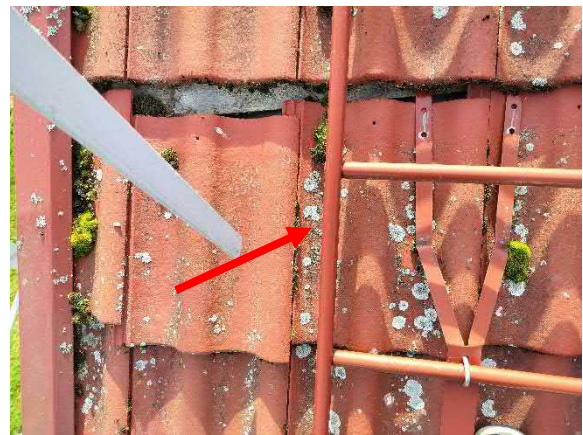
Rikkoutuneita kattotiiliä

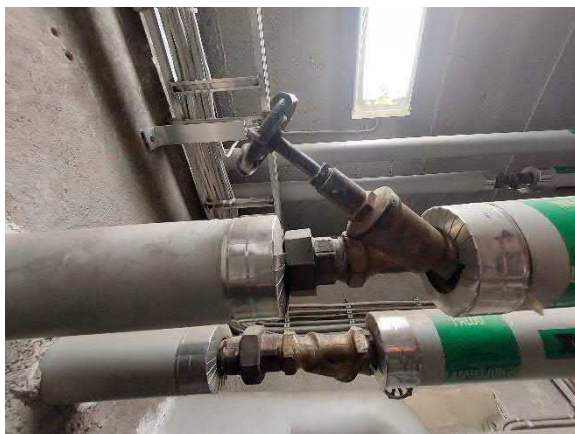
*Lämmönjakohuoneessa sijaitsevat alkuperäiset sulku- ja linjasäätöventtiilit.*

| Toimenpide-ehdotukset | Kustannusarvio | Muut tarkennukset |
|---|---|---|
| Sulku- ja linjasäätöventtiileiden uusiminen | 10 000 € | |

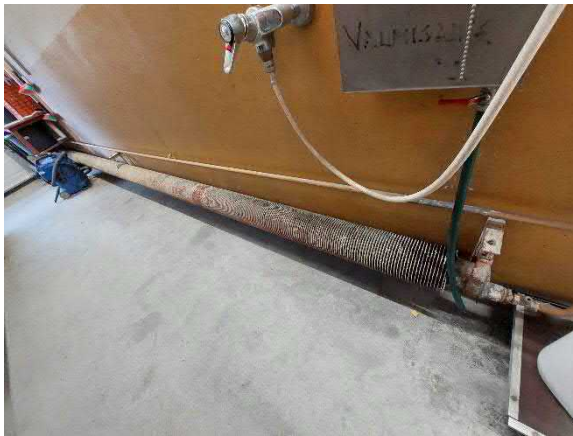
*Autohallin heikkokuntoinen lämmityspatteri.*
