## Kuntoarvio ja PTS

Suomenniemen paloasema  
Valkamalahdentie 8  
52830 Suomenniemi

2.10.2023

K231009

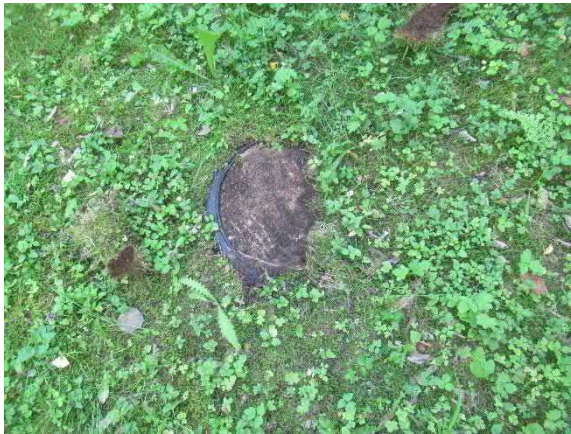
*Mahdollinen salaojakaivo, ei saatu auki*

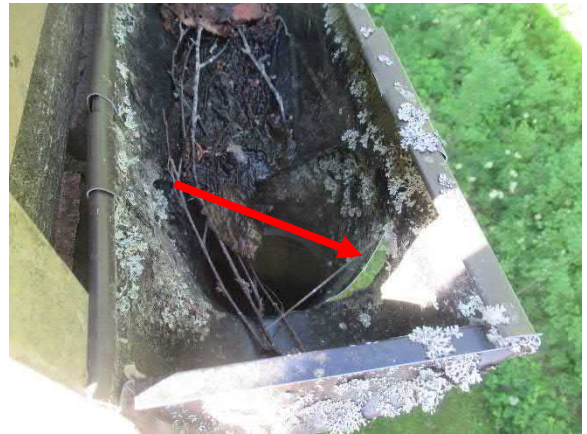
Sadevesikouruissa on havaintojen perusteella yksittäisiä vuotokohtia, ja vettä on valunut kourusta myös julkisivuun aiheuttaen kosteusvaurioita takapihan julkisivumuuraukseen. Tarkastushetkellä kouruissa oli runsaasti lehtiä yms. roskaa. Sadevesikourut ja samalla kertaa myös syöksytörvet suositellaan uusimaan ja mahdollisuuksien mukaan tehostamaan huoltokunnossapitoa; rakennuksen takapuolella on runsaasti puustoa, jonka takia lehtiä yms. päätty sadevesikouruihin ja vesikatolle runsaasti.

*Sadevesikouru vaurioitunut*

| Toimenpide-ehdotukset | Kustannusarvio | Muut tarkennukset |
|---|---|---|
| Sadevesijärjestelmän huoltokunnostukset | 6 000 € | budjettivaroja tarkastelujaksolle |

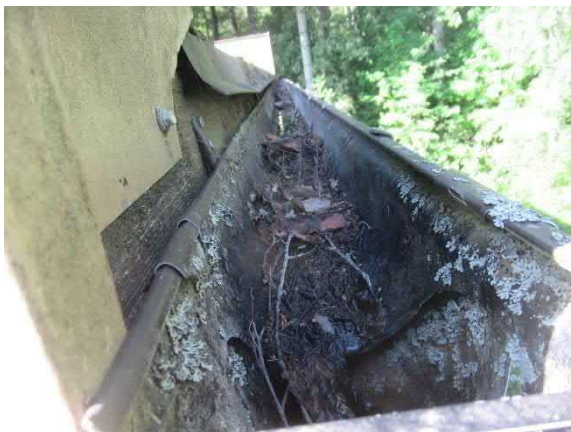
*Sadevesikouruissa runsaasti roskaa (metsä lähillä, vaatii aktiivista kunnossapitoa)*

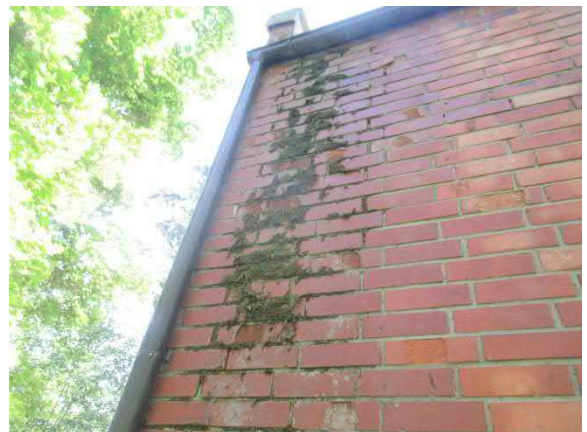
*Valumajälkiä, todennäköisesti peräisin vauriointeesta sadevesikourusta*

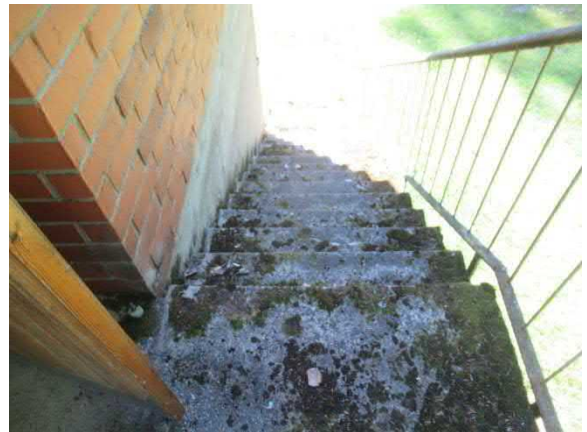
Yläkertaan johtavissa betoniportaissa havaittiin runsaasti tummentumaa ja sammalkasvustoa sekä alkavaa rapaumaa. Pintapuolisesti portaiden kantavat palkit vaikuttivat parempikuntoisilta, ne ovat portaiden alla paremmin säältä suojassa. Teräskaitteessa havaittiin korroosiovaurioita ja yleistä pinnoitteen kulumaa. Portaiden ja kaitteen vähintään huoltokorjaukseen on varauduttava tarkastelujakson aikana.

*Portaissa sammalta ja rapaumaa, kaiteessa pinnoite- ja korroosioaurioita.*

| Toimenpide-ehdotukset | Kustannusarvio | Muut tarkennukset |
|---|---|---|
| Betoniportaiden paikkakorjaus | 3 000 € | Budjetoitu vuodelle 2024 (sis. kaiteen kunnostus) |

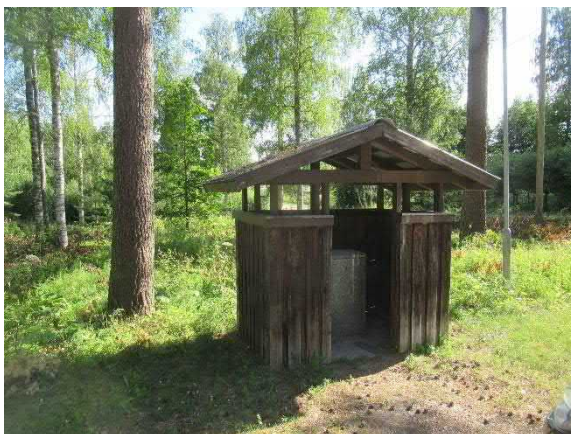
Puurakenteinen jätekatos on yleisesti kulunut ja maanvastaisissa puuosissa on havaittavissa haristumaa ja alkaa lahovaurioitumista. Kunnostus/uusiminen on budjetoitu PTS:ään, toteutus erillisen harkinnan/tarpeen mukaan.

*Jätekatos*

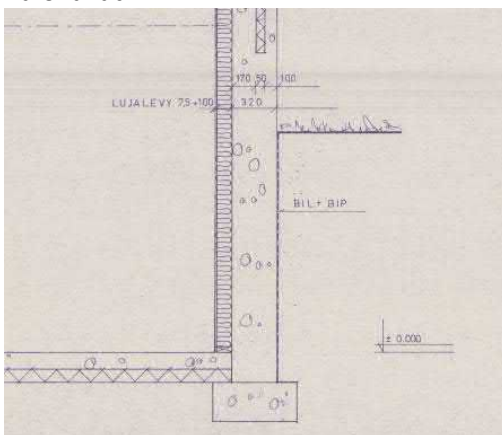
Alkuperäisistä suunnitelmista poiketen rakennuksessa ei ole maanvastaisia seinärakenteita. Tämä on todennäköisesti jo rakennusvaiheessa toteutettu muutos. Runkorakenteissa ei havaittu viitteitä perustusten vaurioitumisesta tai painumisesta.

*Rakenneleikkaus maanvastaisen seinän alueella (rakenne ei ole maanvastainen suunnitelmista poiketen)*

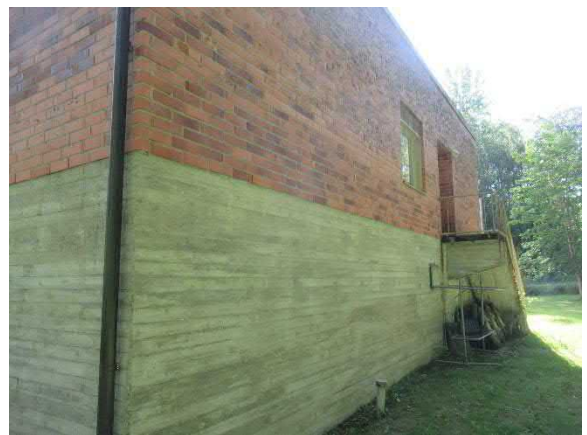
Yleiskuva päätyjulkisivusta (lounaaseen), muurauksessa sammalkasvustoa

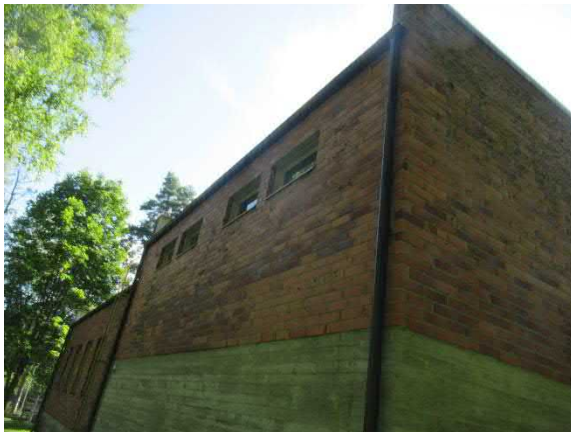
Tiilimuuratulla osalla on varsinkin takapihan varjoisalla puolella yleisesti sammalkasvustoa ja sadevesijärjestelmästä peräisin olevalla vesivalumakohdalla tummentumaa, sammalkasvustoa ja tiilien rapaamaa. Ko. kohdalle saattaa olla muodostunut kosteusvaurioita rakenteeseen ja rakenne on syytä tutkia tarkemmin ennen korjauslaajuuden/-toimenpiteiden määrittämistä. Sadevesijärjestelmän korjaus on esitetty kohdassa 113. Muilta osin tiilimuurauksessa ei havaittu merkittäviä vaurioita.

*Takapihanpuoleinen julkisivu (luoteeseen), tiili-  
muurauksessa sammalkasvustoa*

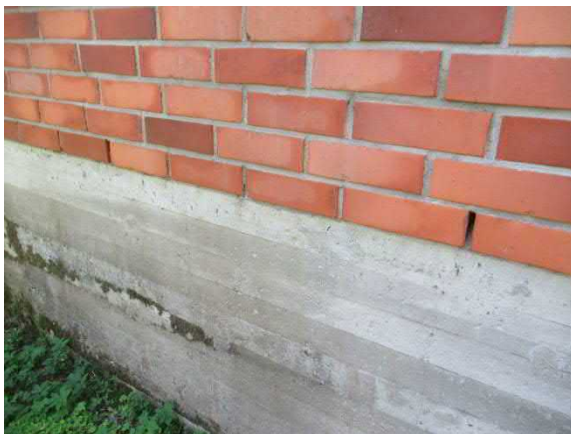
Sokkeleissa on jonkin verran roiskevesistä aiheutunutta sammalkasvustoa ja tummentumaa. Muilta osin maalaamattomat betoniosat vaikuttivat olevan tyydyttävässä kunnossa eikä esim. paljastuneita ja korroosiovaurioituneita teräksiä juurikaan havaittu. Sadevesien ohjauksen jälkeen tummentuneet/sammaleen valtaamat kohdat on syytä puhdistaa. Sokkeleiden ja julkisivujen betoniosien tarkempaa kuntotutkimusta voidaan harkita toteutettavaksi tiilimuuratun julkisivun kuntotutkimusten kanssa. Betoniosien käyttöikä voidaan jatkaa pinnoittamalla betoniosat. Pinnoitus erillisen harkinnan mukaan huomioiden kiinteistön tuleva käyttö ja haluttu käyttöikä.

*Alimman tiilirivin pystysaumoja jätetty auki ra-  
kenteen tuulettamiseksi, sokkelissa roiskeveden  
aiheuttamaa sammalkasvustoa*

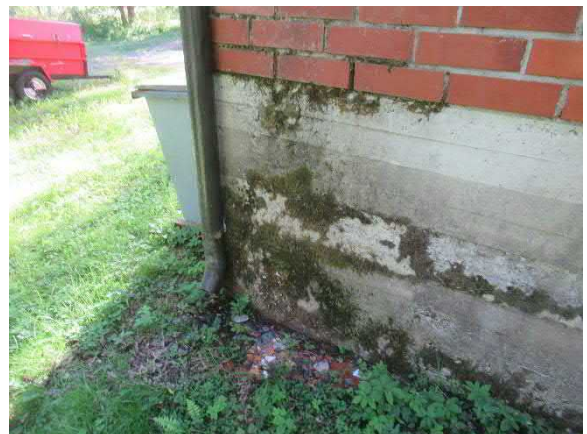
*Pohjoisnurkassa vesivaluman aiheuttamaa kas-  
vustoa ja tummentumaa*

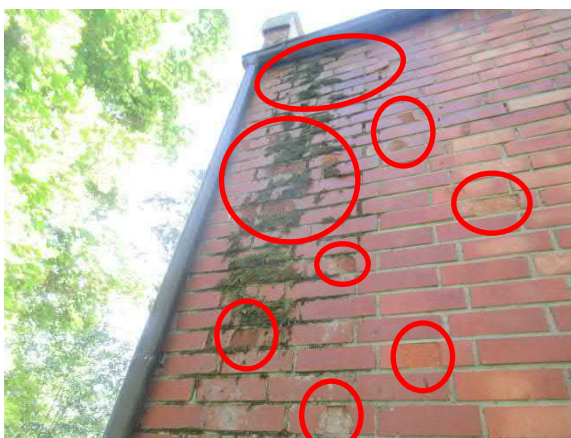
*Pohjoiskulmauksen valumajälkiä, rapautuneita  
tiiliä (punainen ympyröinti)*

| Toimenpide-ehdotukset | Kustannusarvio | Muut tarkennukset |
|---|---|---|
| Julkisivujen/sokkeleiden kuntotutkimus (budjettivaraus) | 5 000 € | Riippuu laajuudesta (pelkkä selkeä vauriokohta vs. kaikki rakenteet) |

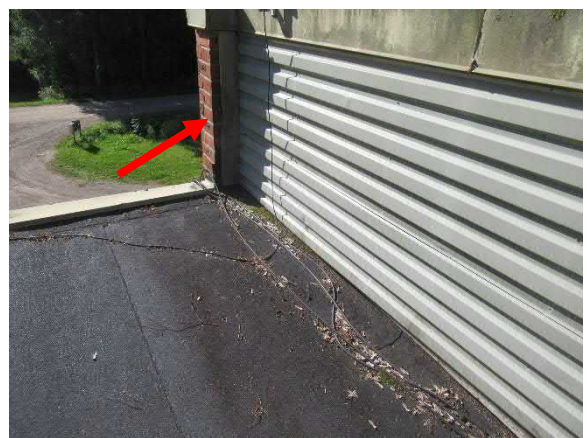
Peltiverhoilussa on yksittäisiä pintavaurioita ja hieman vääntyneitä pellityksiä. Erityisesti liittymäpellitysten korjausta suositellaan huoltotoimenpiteenä. Tiiviit liittymät ehkäisevät sadevesien pääsemistä rakenteisiin.

*2. kerroksen pellitetty julkisivu matalamman  
osan yläpuolella, pellityksen liitoksessa epätiivis  
kohta (punainen nuoli)*

| Toimenpide-ehdotukset | Kustannusarvio | Muut tarkennukset |
|---|---|---|
| Peltien liittymien korjaus/tiivistys | 1 000 € | Huoltotoimenpide |

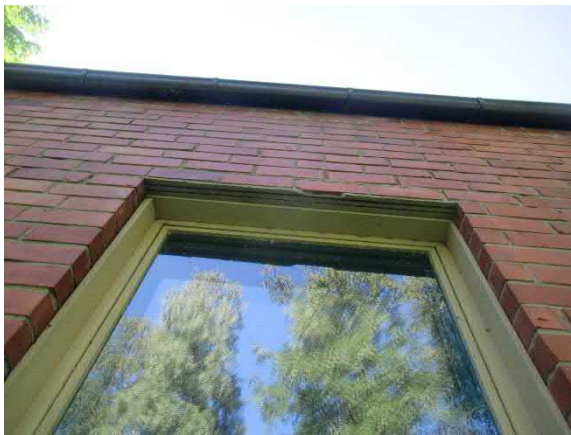
Ikkunan ylityspalkissa alkavaa rapaamaa

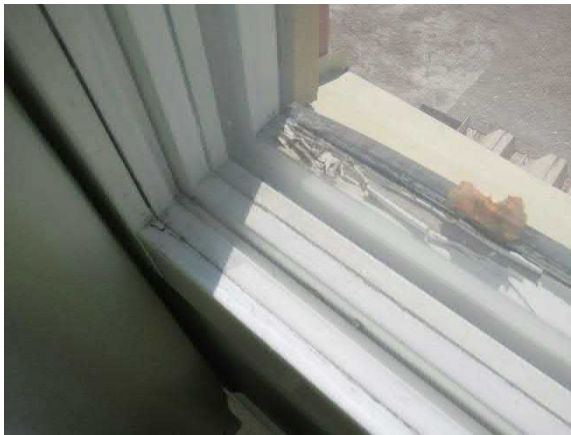
Ikkunoissa ja ulko-ovissa on paikoin havaittavissa pieniä vaurioita ja erityisesti ikkunoiden osalta maalipinnan kulumaa. Puu-alumiini-ikkunoilla on vielä teknistä käyttöikää jäljellä n. 20 vuotta, mutta huoltokunnostuksiin on syytä varautua tulevilla tarkastelujaksolla.

*Ikkunapuitteissa maalivaurioita*

| Toimenpide-ehdotukset | Kustannus-arvio | Muut tarkennukset |
|---|---|---|
| Ikkunoiden ja ulko-ovien uusiminen | 25 000 € | Budjetoitu vuodelle 2028, toteutus tarpeen mukaan (kaikki ikkunat ja ulko-ovet) |

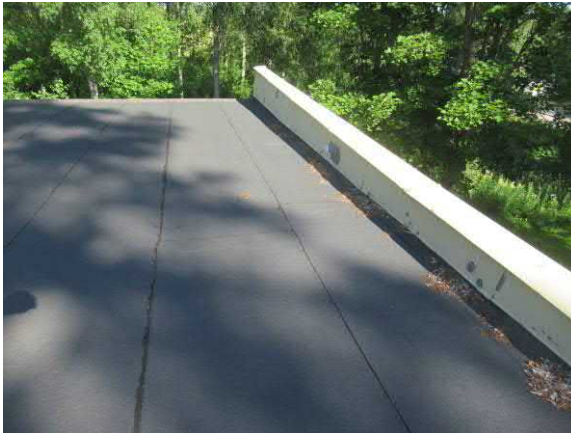
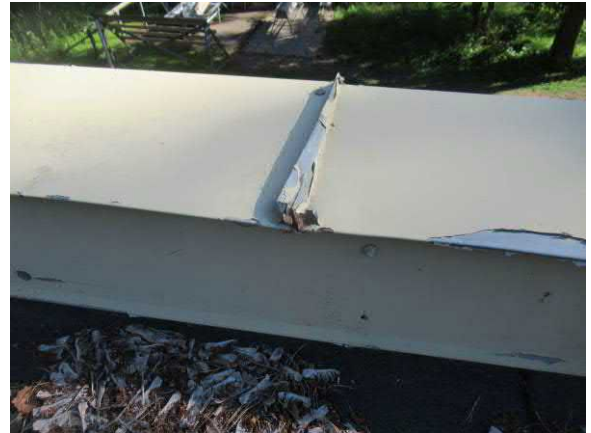
Vesikate saattaa olla uusittu/pinnoitettu aikojen saatossa, mutta tästä ei ole tietoja käytettävissä. Mikäli vesikate on alkuperäinen, on sen tekninen käyttöikä päättynyt n. 10 vuotta sitten. Tarkastelujaksolla tulee varautua vesikatemateriaalin uusimiseen. Säännöllisillä tarkastuksilla, vesikatteen ja pellitysten huoltokunnossapidolla ja paikkakorjauksilla vesikatteen käyttöikää saadaan ylläpidettyä jonkin aikaa. Vesivuotoja ei havaittu, mutta vesikate on syytä uusida ennen vuotojen ilmaantumista laajempien vaurioiden välttämiseksi.

*Vesikaton pellityksissä maalipinnan vaurioita*

| Toimenpide-ehdotukset | Kustannusarvio | Muut tarkennukset |
|---|---|---|
| Vesikatteen uusiminen (kustannus riippuu alusrakenteiden ja liittyvien rakenteiden vauriolaajuudesta). | 45 000 € | Budjetoitu vuodelle 2028 |

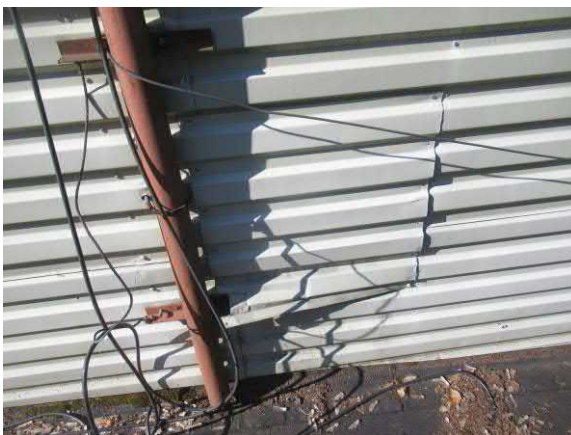
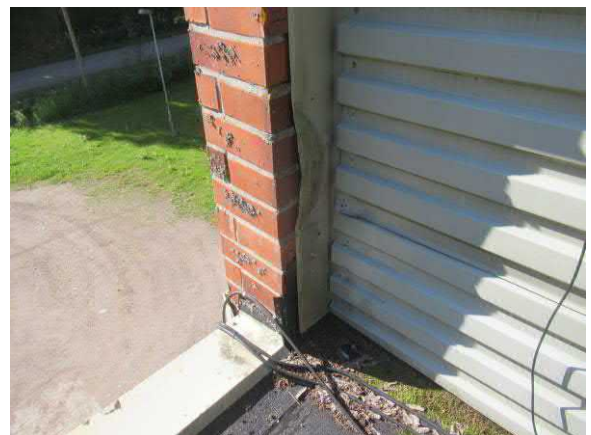
*Korkeamman osan yläpohjan profiilipellityksissä paikoin vaurioita ja epätiivelyskohtia*

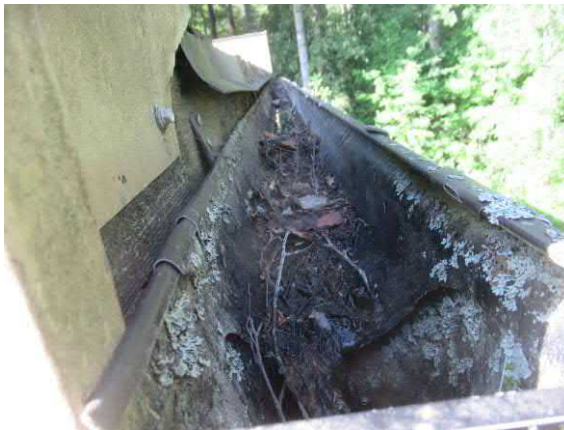
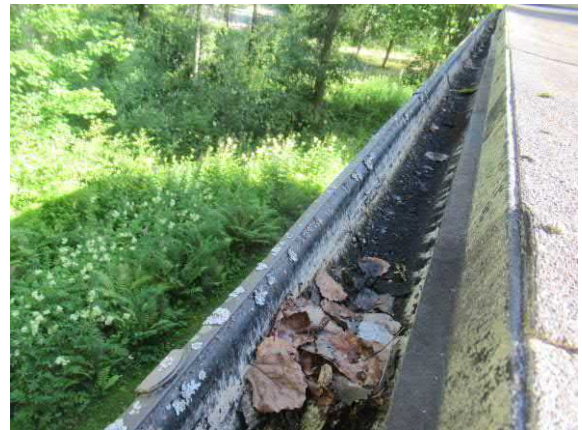
Sadevesikouruissa on havaittavissa paikoittaisia vaurioita ja paljon roskaa, joka osittain johtuu rakennuksen läheisyydessä olevasta puustosta. Sadevesikourujen korjaustoimenpiteitä on käsitelty aiemmin raportin kohdassa 5.1.1.

*Räystäskouruissa jonkin verran sammal- ja jäkäläkasvustoa ja roskaa*

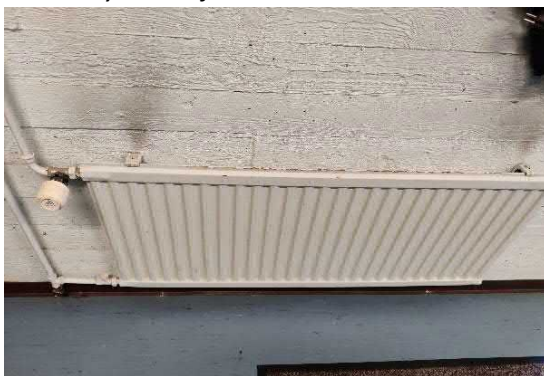
Korroosiota ja maalin irtoamista lämmityspatterin päällä

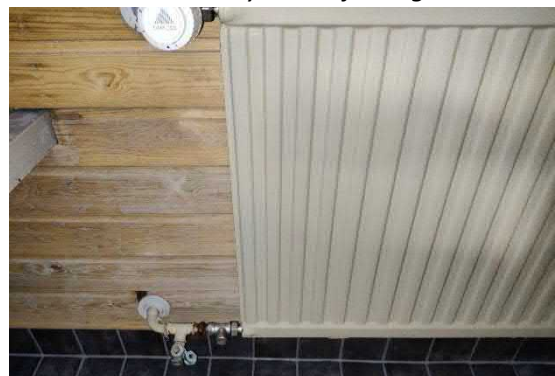
Korroosiota lämmityspatterin kytkennässä/yhdistäjässä

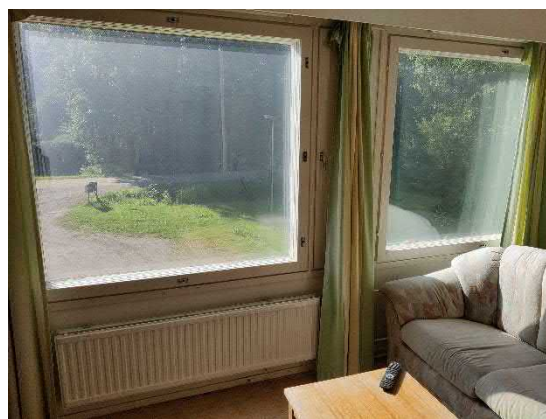
Asuintiloissa havaittiin tunkkaisuutta.
