## Kuntoarvio ja PTS

Haukivuoren paloasema  
Paloasemantie 5  
51600 Haukivuori

26.9.2023

K231009

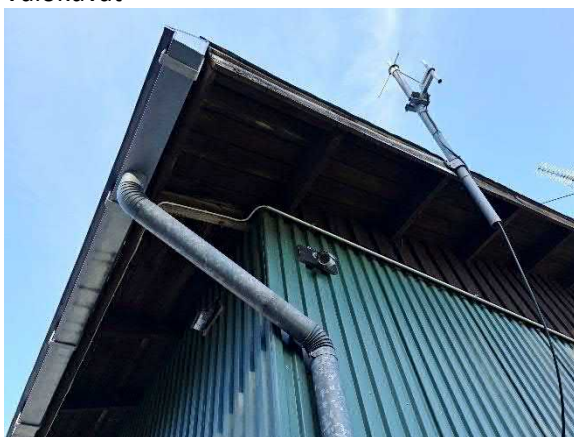
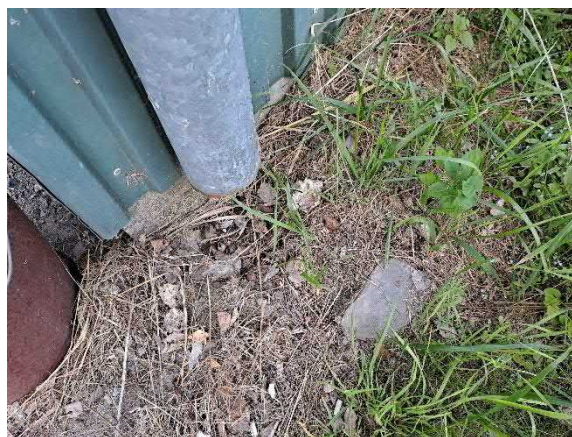
Sadevesikouruissa ei havaittu tarkastuskierron yhteydessä merkittäviä puutteita tai vaurioita, mutta sadevesien ohjaus suoraan rakennuksen vierustoille sekä mahdollinen ulkoseinärakenteiden kosteuseristyksen puuttuminen altistaa ulkoseinärakenteet hallitsemattomalle kosteusrasitukselle, joka voi lyhentää merkittävästi rakenteiden käyttöikää.

*Sadevesien ohjaus vesikatolta sadevesikourujen ja syöksytorvien avulla suoraan rakennuksen vierustoilte*

| Toimenpide-ehdotukset | Kustannusarvio | Muut tarkennukset |
|---|---|---|
| Rakennuksen vierustojen maankaivu, maataytön uusiminen ja patolevyjen asennus (budjettivaraus) | 10 000 € | Harkittavaksi muiden toimenpiteiden yhteydessä, varaus vuodella 2027 |

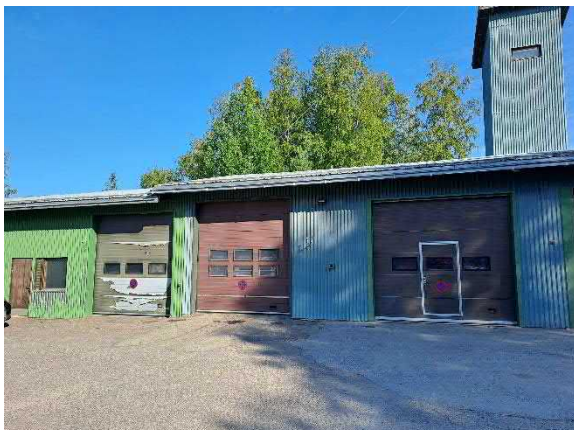
Rakennuksen etupiha on asfaltoitu

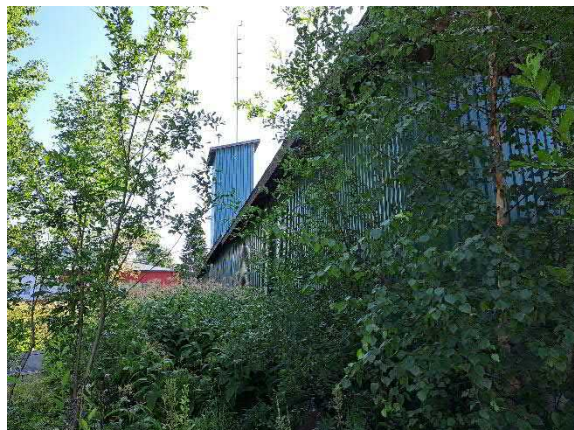
Rakennuksen takana runsaasti kasvillisuutta

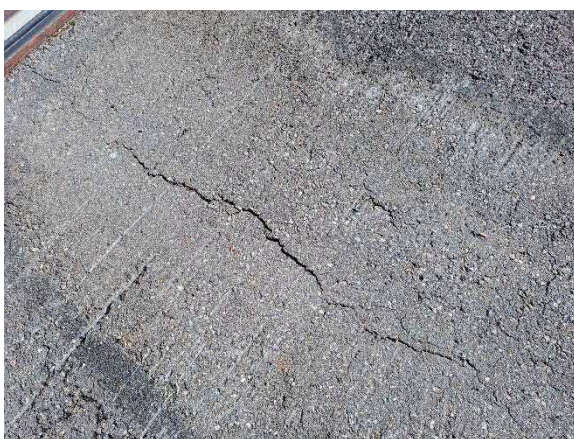
Etupihan asfaltoinnissa havaittiin paikoittaisia halkeamia, jotka suositellaan paikkakorjaamaan tarpeen mukaan. Rakennuksen takapihalla on runsaasti kasvillisuutta sekä toisella päätyseinustalla rakennusmateriaalijätettä, eikä rakennuksen kaikkia vierustoja pystytty kattavasti tarkastamaan.

Halkeamia asfaltoinnissa

| Toimenpide-ehdotukset | Kustannusarvio | Muut tarkennukset |
|---|---|---|
| Muiden päälysrakenteiden huoltokunnostukset (budjettivaraus) | 10 000 € | Tarpeen mukaan, jaettu tarkastelujaksolle 1 krt/2 vuotta |

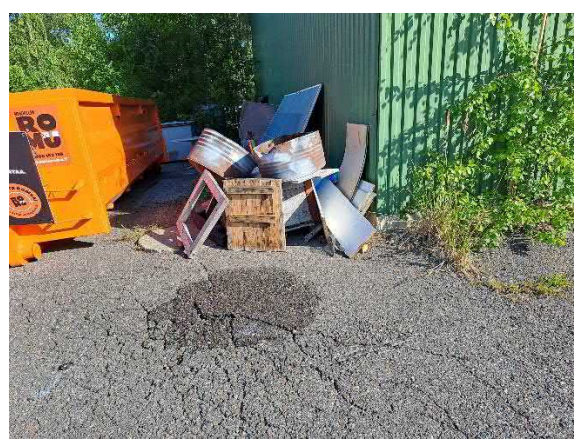
Rakennusmateriaalijätettä rakennuksen päädyssä

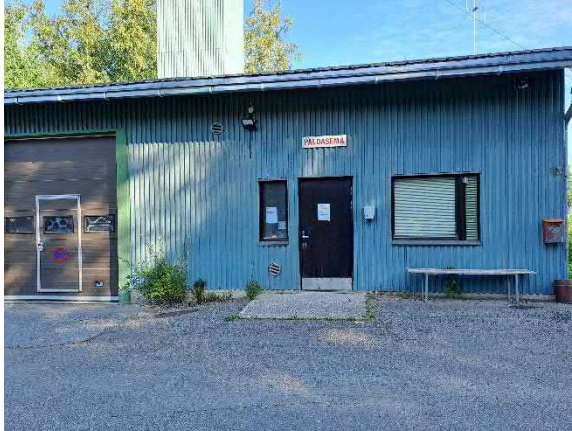
*Ulko-oven edustan betoniluiska ja penkki*

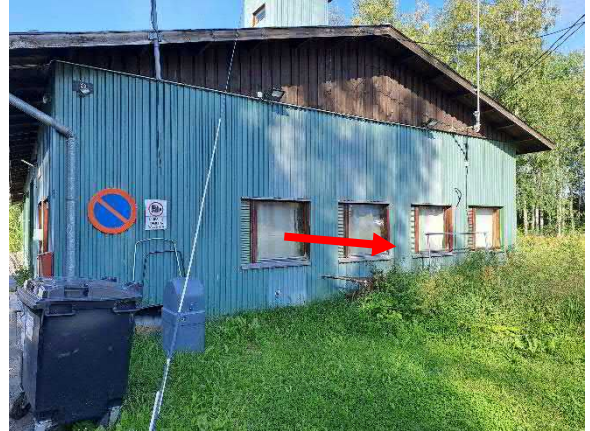
*Tuuletusteline rakennuksen päädyssä*

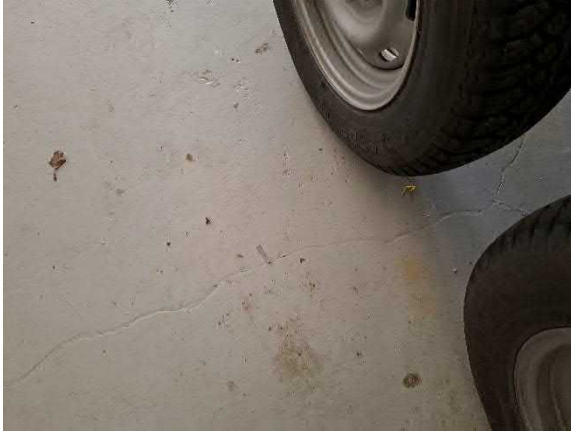
Alapohjarakenteissa esiintyy paikoin rakenteelle tyypillistä halkeilua, joka ei kuitenkaan edellytä erillisiä korjauksia ja halkeamat voidaan korjata muiden toimenpiteiden, kuten lattiapintamateriaalien uusimisen, yhteydessä. Kesken olevat lattioiden korjaustoimenpiteet on suositeltavaa saattaa loppuun mahdollisimman pian, jotta tilojen asianmukainen käyttö on edelleen mahdollista.

Halkeama alapohjassa

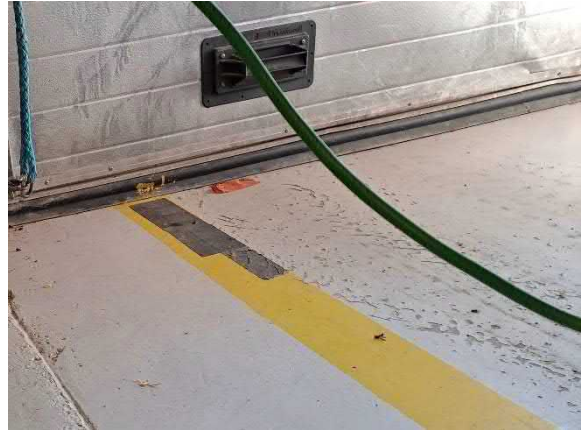
Hallitilojen lattiapinnoitteita on uusittu vuonna 2021, mutta pinnoitteet ovat irronneet heti kunnostustöiden jälkeen. Uusi korjaus on suoritettu käyttäjien mukaan vain ensimmäiseen halliin. Korjaustöiden saattaminen loppuun asti on suositeltavaa toteuttaa mahdollisimman pian tilojen normaalin käytön varmistamiseksi.

Pinnoitevaurioita uusituslaattarakenteessa

| Toimenpide-ehdotukset | Kustannusarvio | Muut tarkennukset |
|---|---|---|
| Lattioiden kunnostuksen saattaminen loppuun | - | Käyttäjiltä saadun tiedon perusteella |

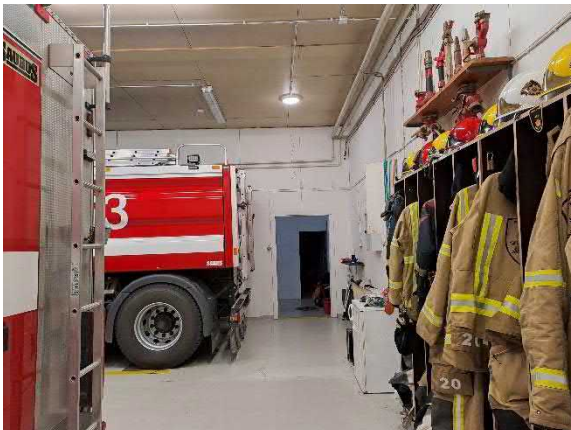
Yleiskuva palotallista (alkuperäinen osa)

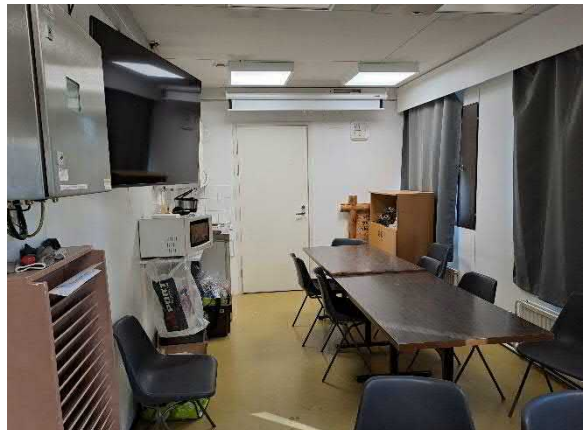
Yleiskuva koulutustilasta (laajennus 1979)

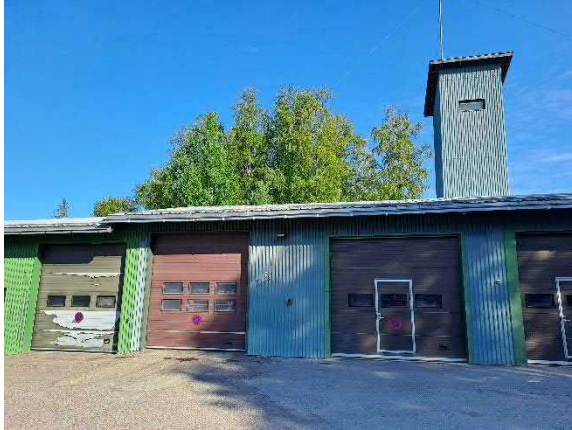
Yleiskuva etupihan julkisivusta

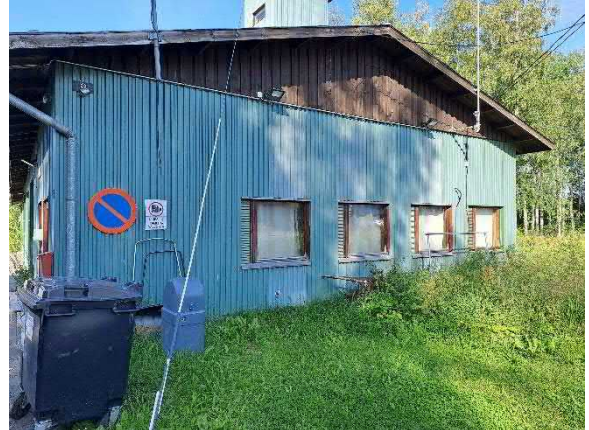
Yleiskuva itäpäädyistä

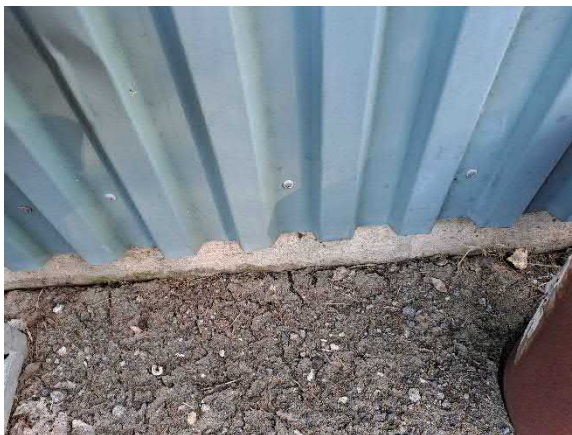
Profiilipelti laskeutuu sokkelirakenteiden päälle

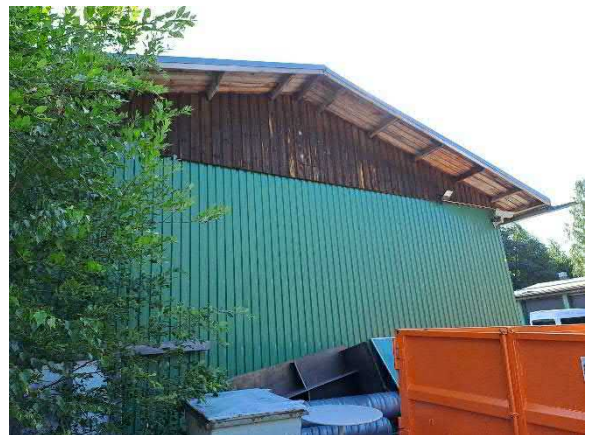
Rakennuksen päätyjen puuosissa havaittiin jonkin verran vaurioita maalipinnoissa. Julkisivujen huoltokunnostuksiin tulee varautua seuraavan 10 vuoden tarkastelujaksolla, vähintäänkin puuosien maalauskorjausten ja peltiosien pinnoitteiden korjausten osalta.

Länsipäädyn puuosissa vaurioita/maalipinnan kulumaa

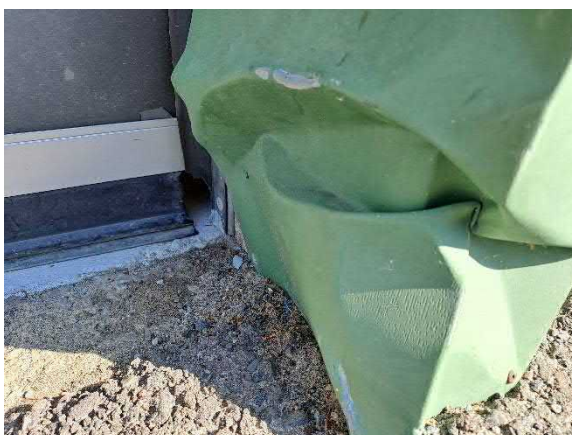
Julkisivurakenteiden ulkokuorien profiilipeltiosissa havaittiin paikoin maali-/muovipinnan irtoamista ja mekaanisesta rasituksesta aiheutuneita vaurioita, erityisesti tallien nosto-ovien ympärillä.

Nosto-ovien vierellä pellityksessä vaurioita

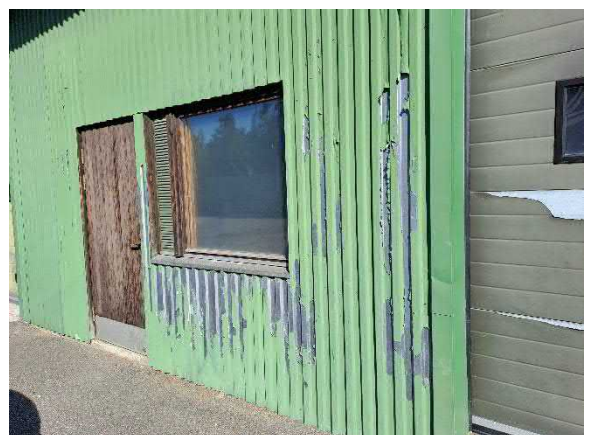
Työpaikan julkisivujen profiilipelleissä pinnoite- vaurioita

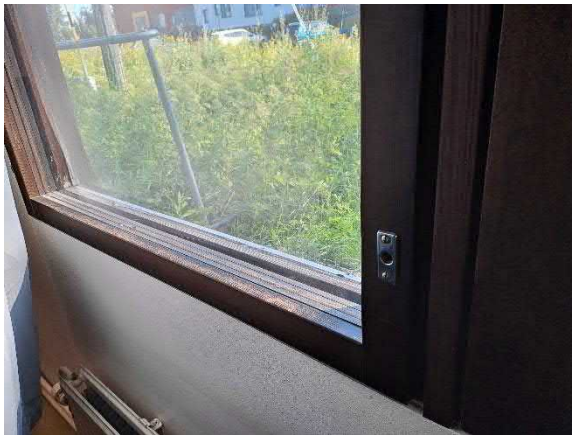
Koulutustilan ikkunan sisäpuutteessa maalipinnan vaurioita

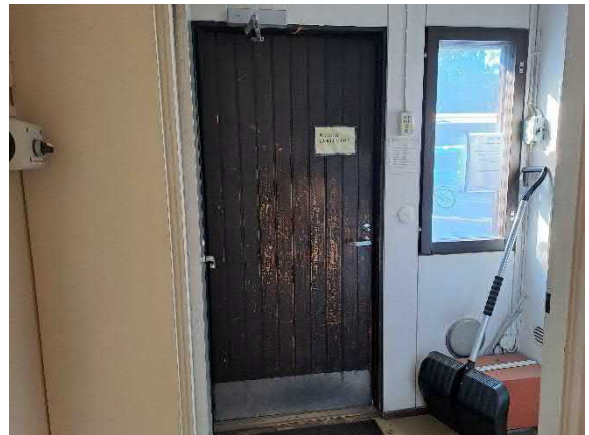
Sosiaalitilojen puu-ulko-ovessa maalipinnan kulumaa

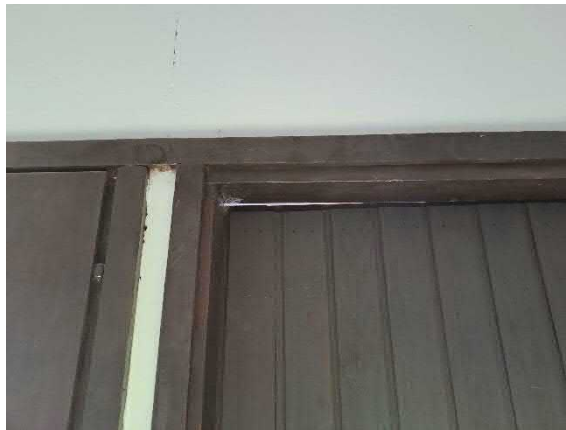
Puu-ulko-ovissa ja nosto-ovien alaosissa havaittiin selkeitä epätiivelyskohtia, joista tilojen käyttäjien mukaan talviaikaan pääsee kylmää ilmaa sisätiloihin. Tilojen käyttäjät ovat havainneet sisätiloissa myös jysyjöitä, joiden on mahdollista päästä sisätiloihin näiden epätiivelyskohtien kautta. Nosto-ovissa havaittiin myös ulkopuolen pinnoitteissa kulumaa/vaurioita.

Puu-ulko-oven yläreuna ei tiivisty karmiin

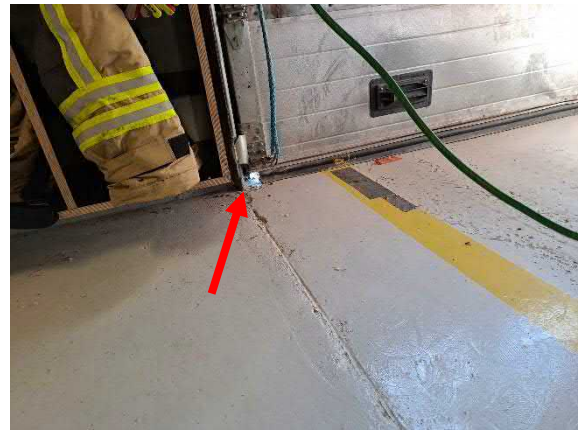
Nosto-oven alanurkassa reikä

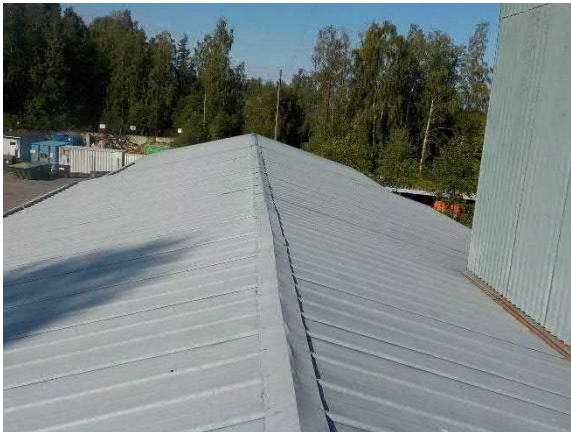
Yleiskuva vesikatolta

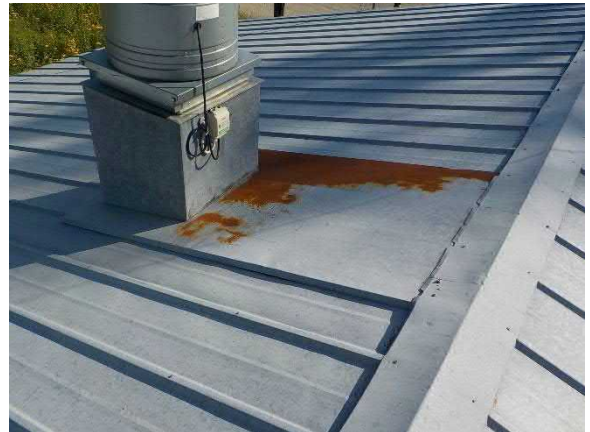
Ruostejälkiä huippuimurin vierellä

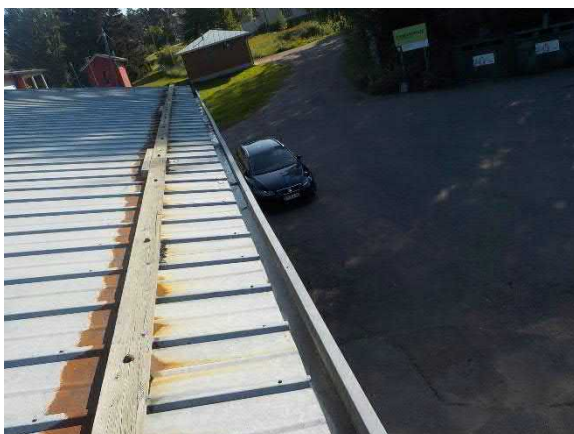
Ruostejälkiä lumiesteen ympärillä

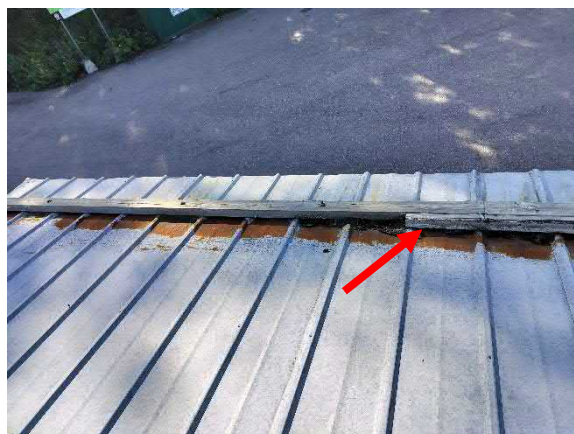
Lahovaurioita lumiesteessä

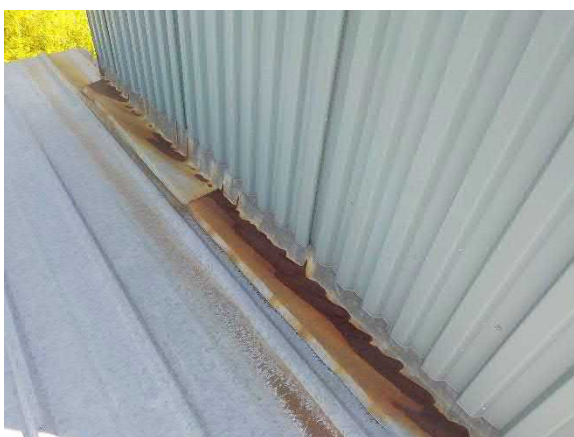
Ruostejälkiä letkutornin ympärillä

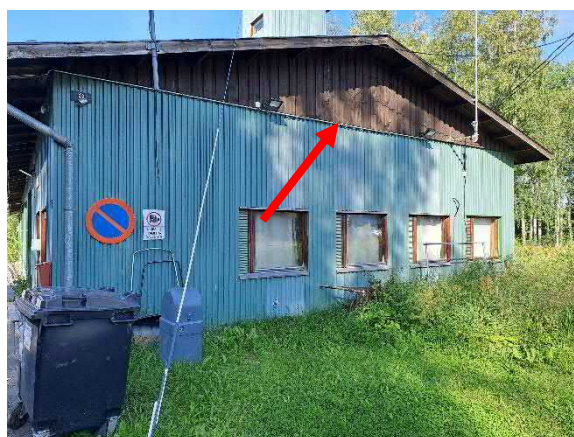
Kulkuluukku yläpohjaan, johon ei ole tikkaita

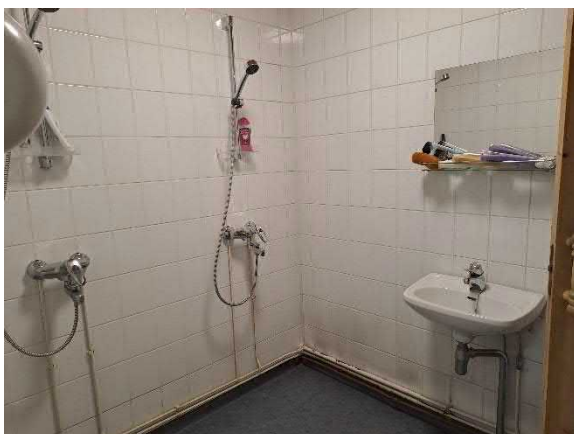
Pesuhuoneen pintamateriaaleja

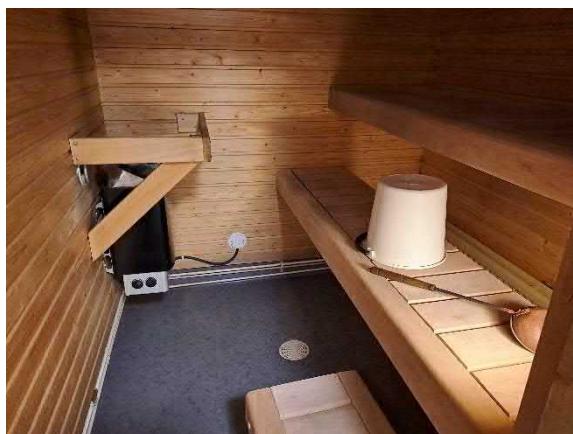
Yleiskuva saunasta

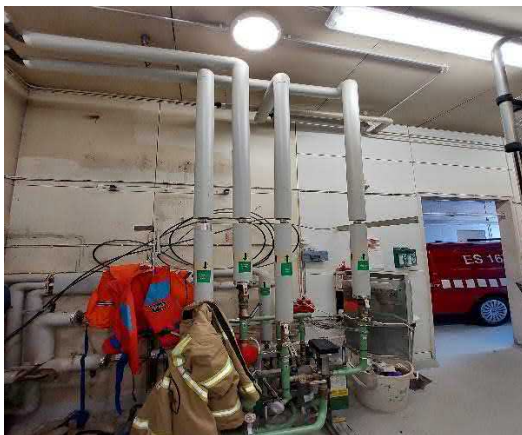
Nykyinen kaukolämpökeskus ulkoisesti siistissä kunnossa, ympärillä runsaasti sinne kuuluma-tonta tavaraa.

| Toimenpide-ehdotukset | Kustannusarvio | Muut tarkennukset |
|---|---|---|
| Kaukolämpökeskuksen uusiminen suunnittelu töineen. | 15 000 € | Budjettivaraus, vuosi 2025 |

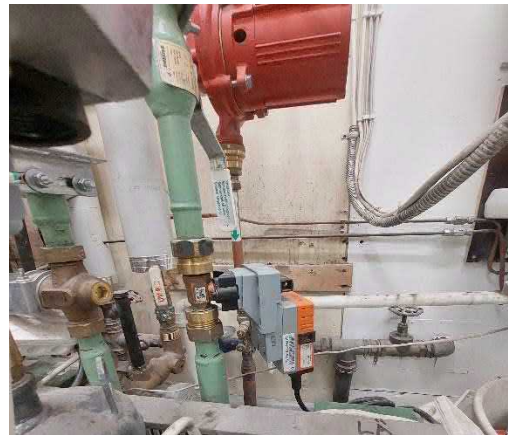
Vuonna 2018 uusitut säätöventtiilit.

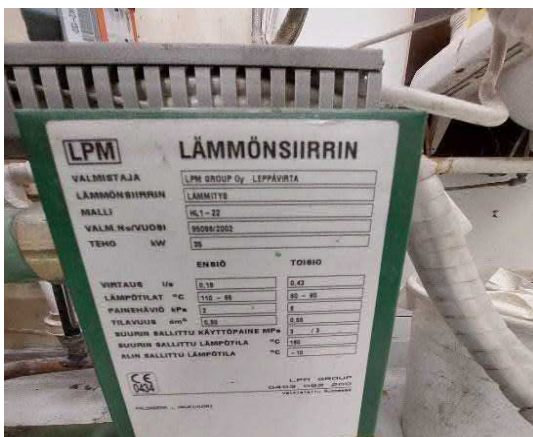
Alkuperäinen lämmitysverkoston lämmönsiirrin, tekninen käyttöikä ylittynyt.

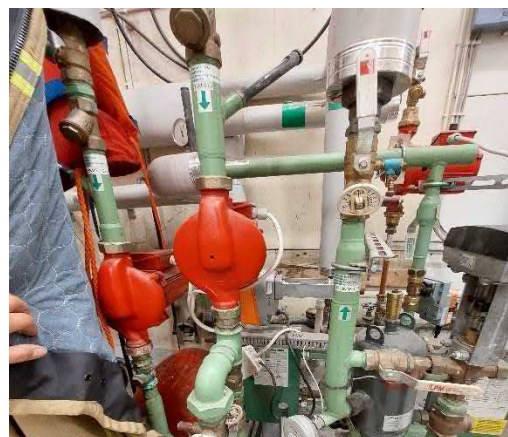
Alkuperäiset kiertopumput.

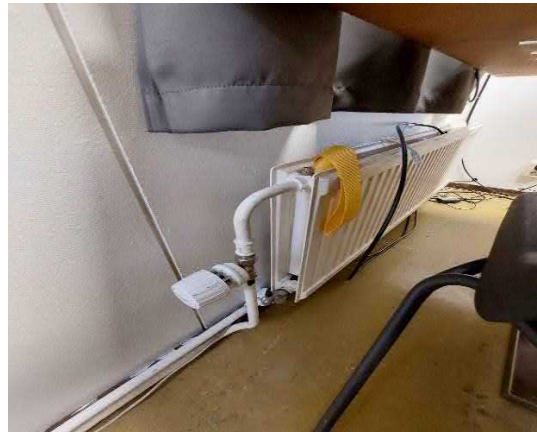
*Uusittu patteriventtiili ja termostaatti.*

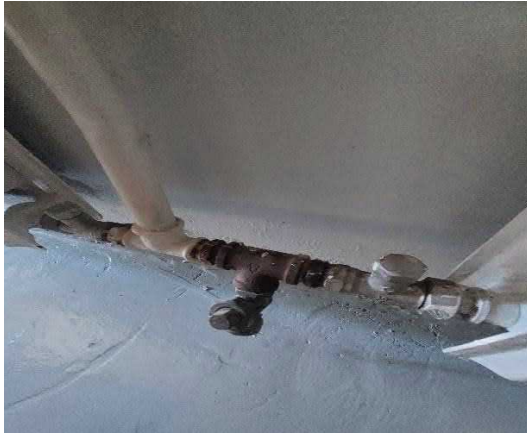
*Ruostetta patterin kytkentäputkessa.*

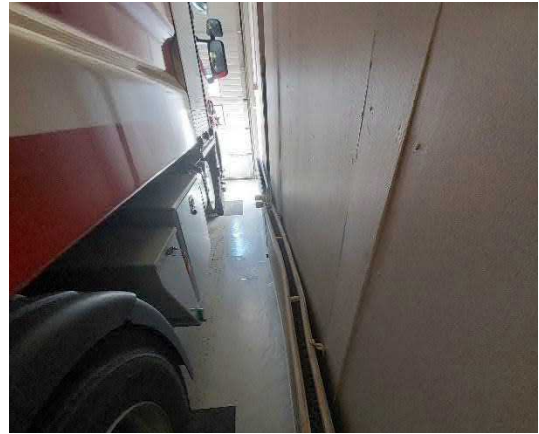
*Kolhiintunut lämmityspatteri autohallissa.*

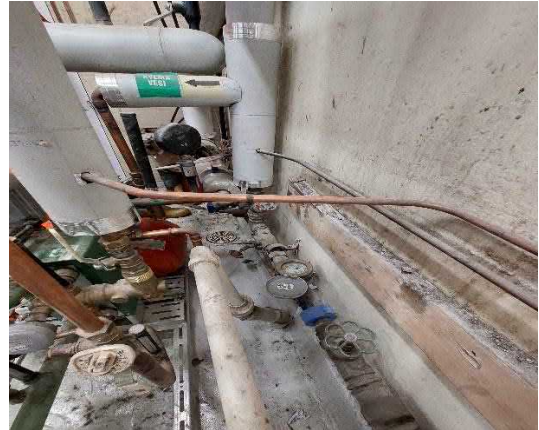
*Päävesimittari ja alkuperäiset sulkuventtiilit.*

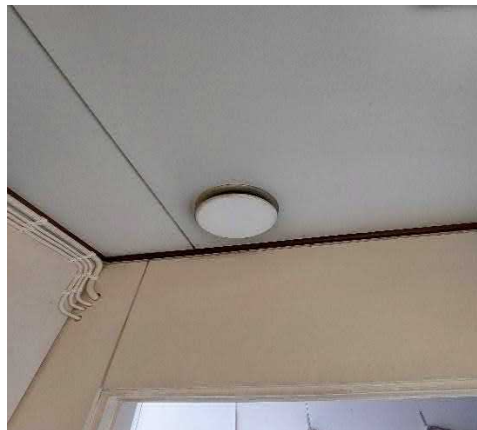
*Toimiston korvausilmaventtiili.*

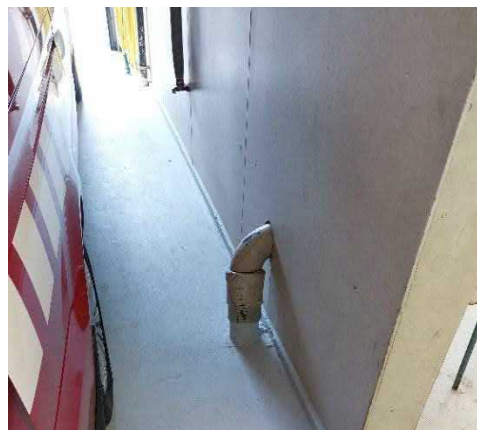
*Kalustohallin painovoimainen korvausilmaputki.*

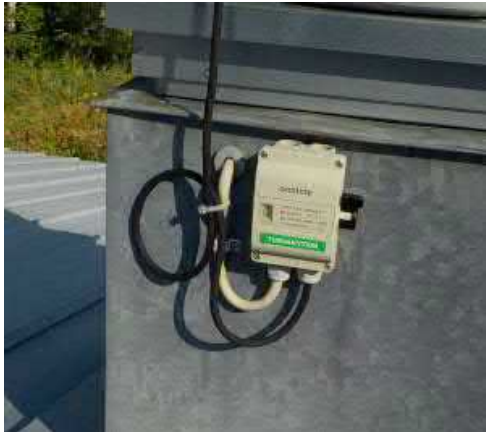
*IV-koneen läpivienti vesikatolla*

| Toimenpide-ehdotukset | Kustannusarvio | Muut tarkennukset |
|---|---|---|
| Läpivientien ja palokatkojen kunnon säännölliset tarkastukset ja korjaukset | | Pienten muutostöiden tai muiden toimenpiteiden yhteydessä |

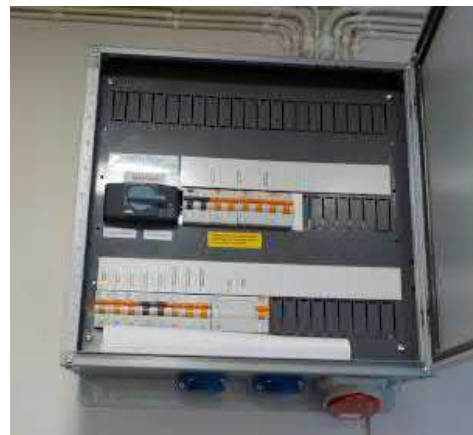
*Ryhmäkeskus pukuhuoneessa*

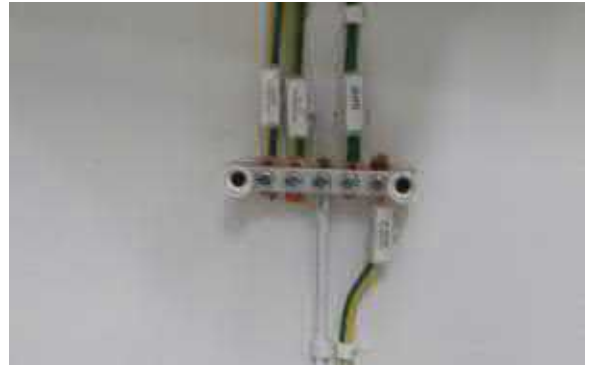
Maadoituskisko pääkeskuksen yhteydessä

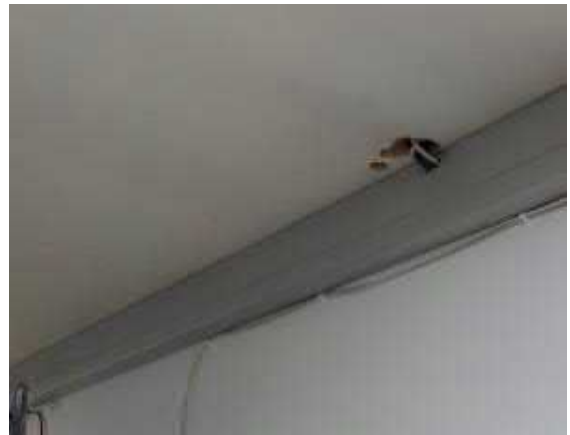
Johtokanavaa kaapelireittinä kokoustilassa

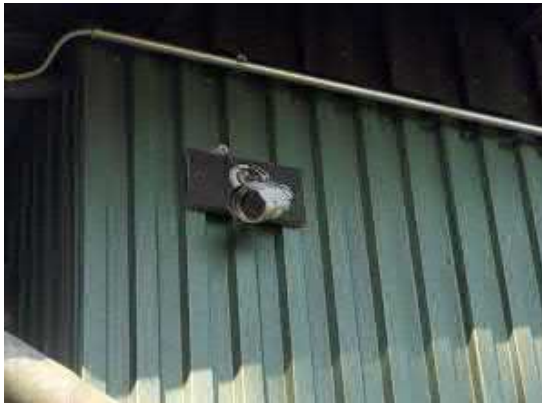
*Kamera ulkoseinällä*
