## Kuntoarvio ja PTS

Anttolan paloasema  
Rauhantie 2  
52100 Anttola

26.9.2023

K231009

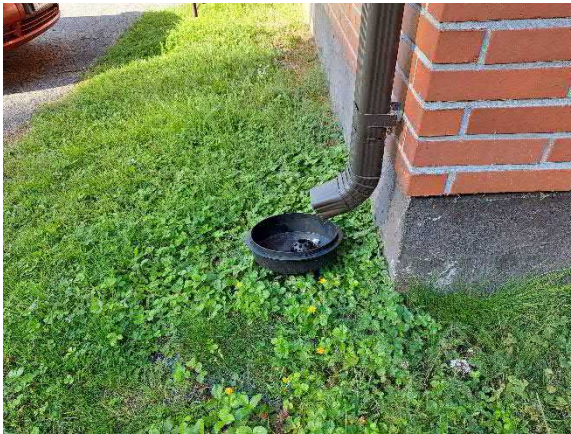
*Sadevedet ohjataan osittain suoraan sadevesikaivoihin*

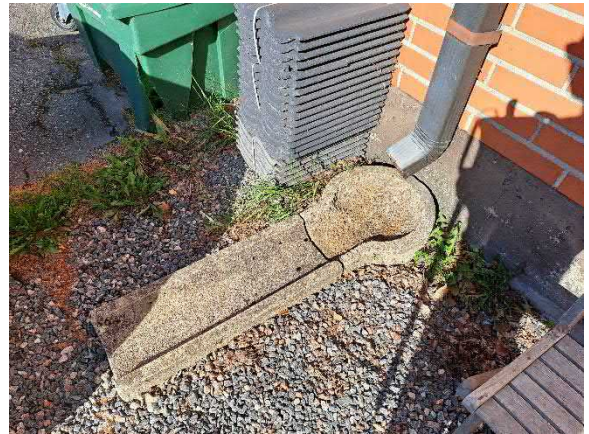
*Sadevedet ohjataan osittain betonikourujen avulla kauemmas rakennuksen vierustoilta*

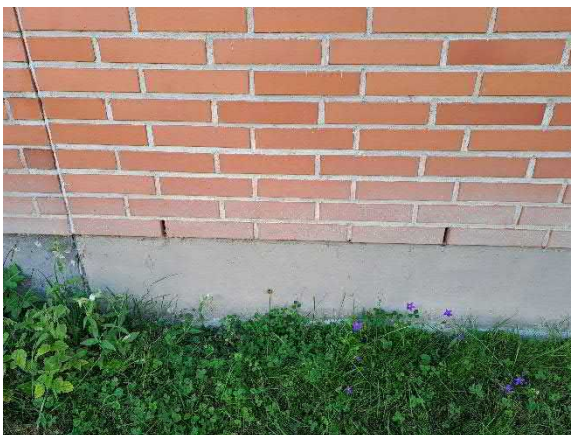
Maanpinnan kallistuksissa ei havaittu kiinteistökierron yhteydessä puutteita, mutta osalla rakennuksen vierustoista kasvaa melko paljon kasvillisuutta/nurmikkoa ja sokkelirakenteissa on havaittavissa paikoin viitteitä kohonneesta kosteusrasituksesta.

*Nurmikkoa/kasvillisuutta kiinni sokkelirakenteissa, joissa paikoitellen viitteitä kohonneesta kosteusrasituksesta*

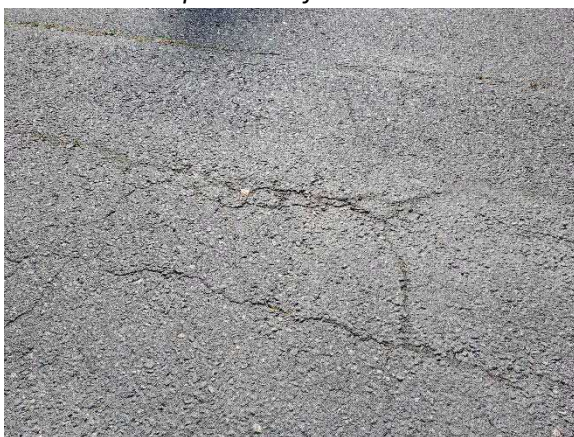
Rakennuksen piha-alueet ovat pääosin asfaltoituja tai sora-/nurmipintaisia. Etupihan asfaltoidulla alueella havaittiin asfaltille tyypillistä halkeilua. Nurmi- ja sorapinnoilla ei havaittu merkittäviä puutteita tai vaurioita, ainoastaan rakennuksen vierustoilta on suositeltavaa suorittaa vähintäänkin huoltotoimenpiteitä. Näitä on käsitelty aiemmin raportin kohdassa 5.1.1.

*Asfalttipinnoissa tyypillistä halkeilua*

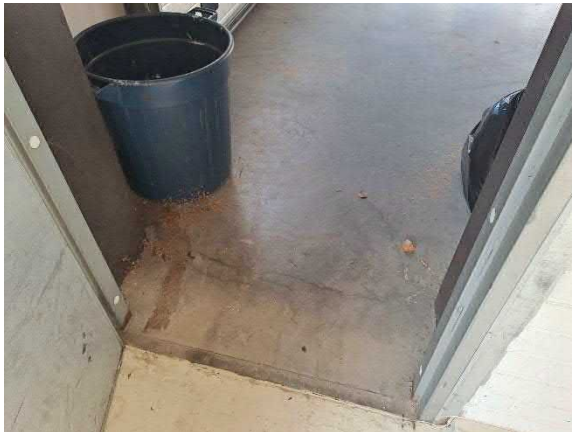
*Yksittäisiä halkeamia laajennusosan alapohjarakenteessa*

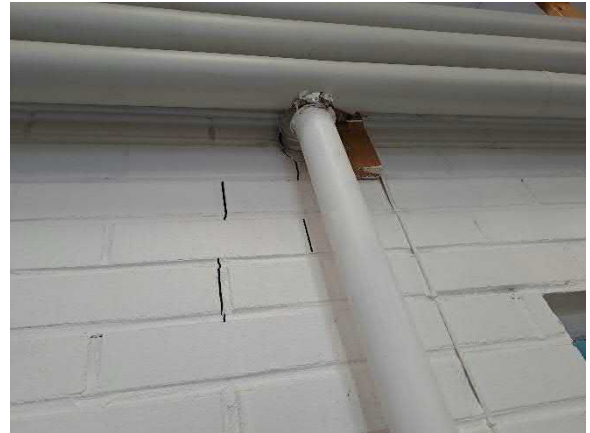
Väliseinärakenteet ovat pääosin kivirakenteisia, tiilimuurattuja. Matalammalla osalla on joitakin levyrakenteisia väliseiniä. Kivirakenteisissa väliseinissä havaittiin paikoin halkeamia.

Paikoittaisia halkeamia väliseinissä

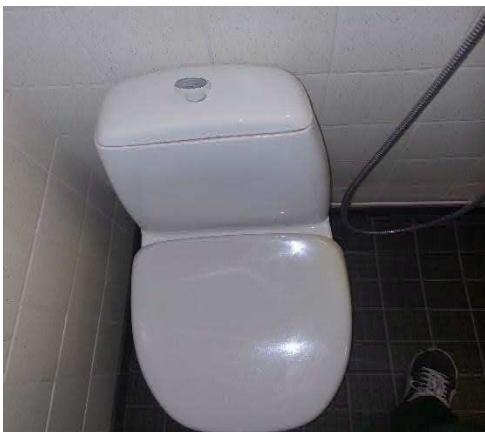
*Alkuperäinen wc-istuin.*
