Suur-Savon Sähkö Oy, entinen Ristiinan myyntitoimisto

## RAKENNUKSEN KUNTOTARKASTUS SISÄLTÖ

24.1.2019 klo 9.30 – 10.30

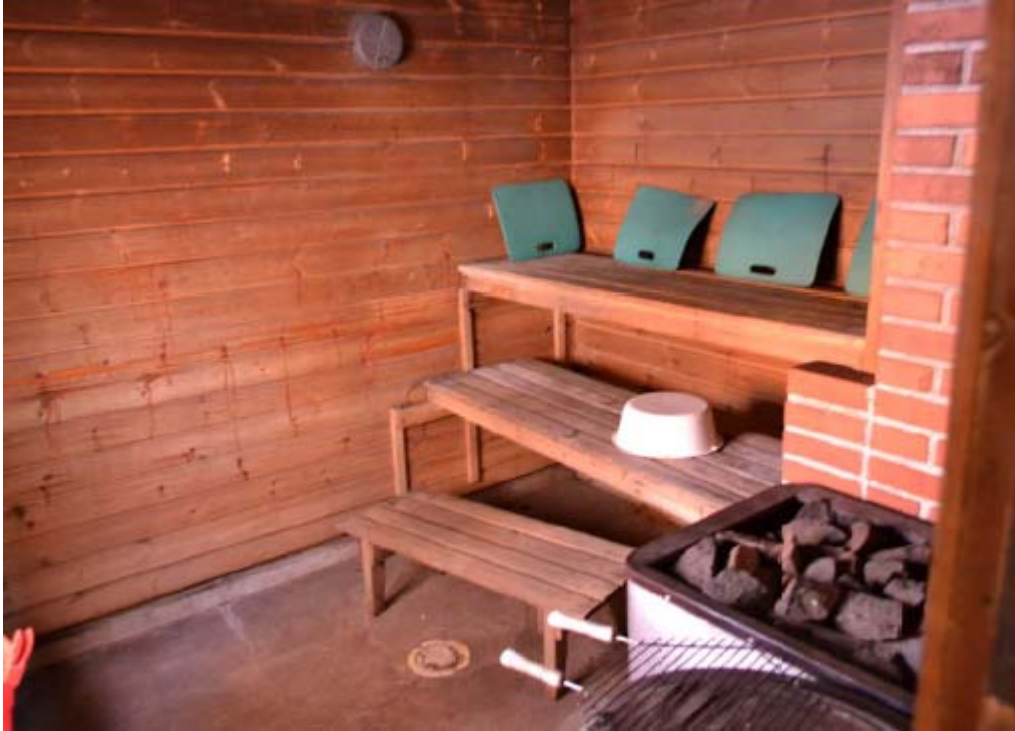
Harjakattoinen, hirsirunkoinen rantasauna.

Harjakattoinen, puurunkoinen ulkokuusi.

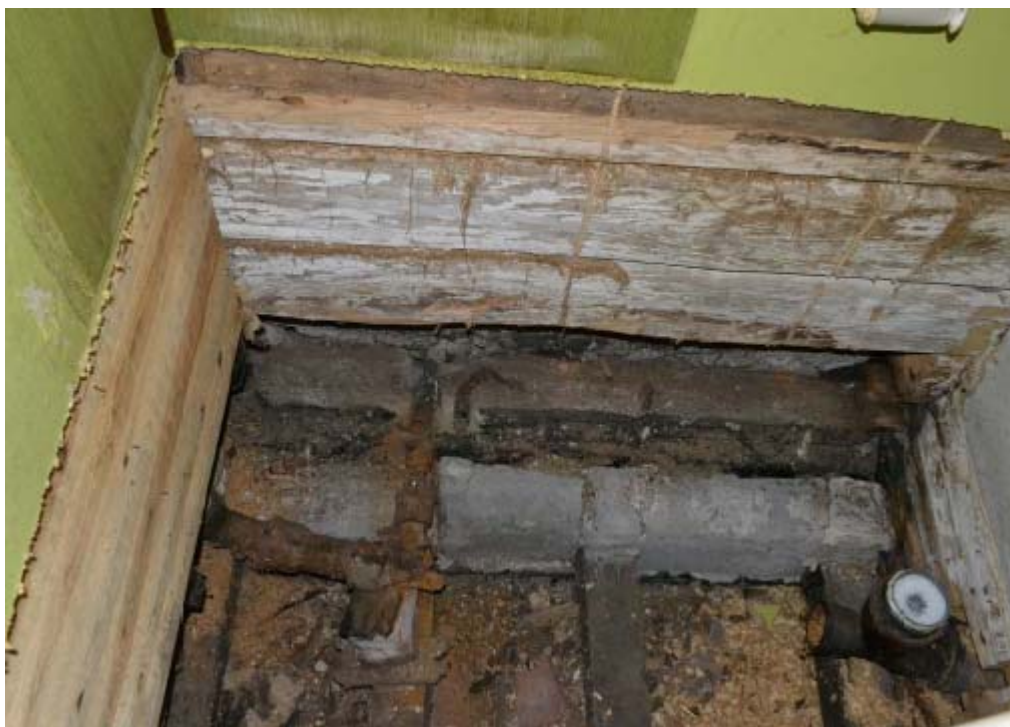
Päärakennuksen hirsirunkoa ei voitu tutkia kokonaan, koska se ei ollut näkyvisä. Hirsirungossa ei ollut havaittavissa painumia tai mitään lahovaurioihin viittaavaa. Puretun pumppuhuoneen kohdalla näkyvissä olleet hirret olivat hyväkuntoisia. Jos rakennus halutaan muuttaa asumiskäyttöön ulkoseinät tulisi lisäeristää.

Saunarakennuksen näkyvät hirret olivat hyväkuntoisia.

*Ulkoseinien puhdistaminen ja lisäeristäminen.*

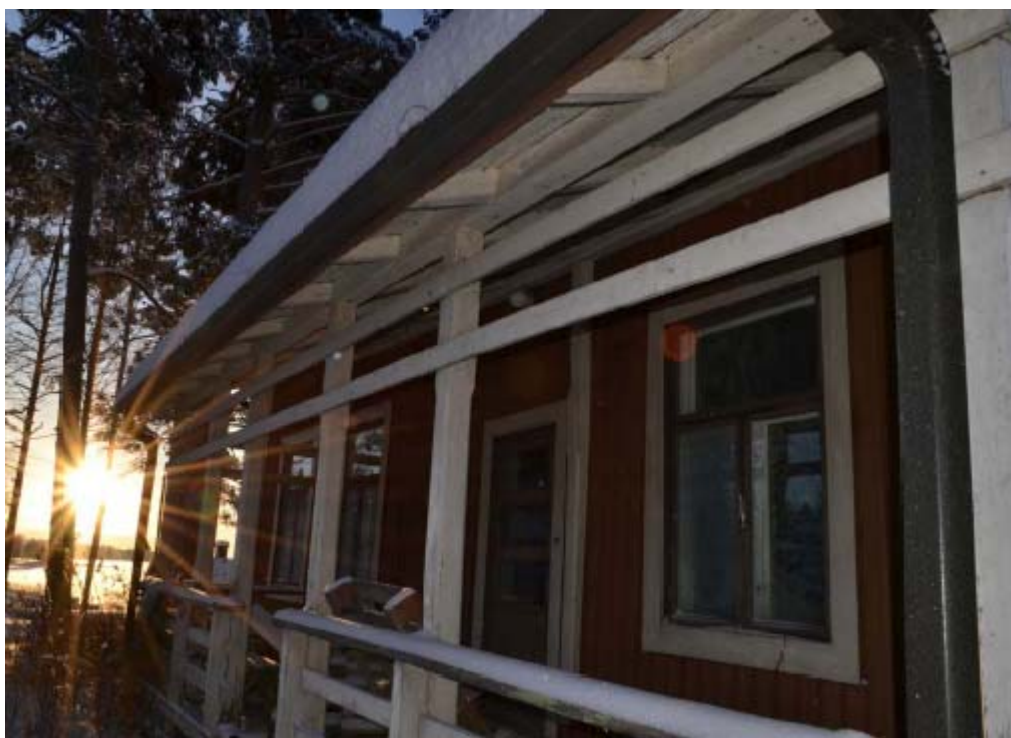
Päärakennuksen ikkunat olivat alkuperäisiä kaksilasisia puuikkunoita. Ikkunat olivat huonokuntoisia ja ne tulisi kunnostaa tai uusia. Myös ikkunapellitykset olivat puutteelliset. Kaksilasisisten ikkunoiden lämmöneristyskyky ei ole riittävää, jos rakennus halutaan muuttaa asumiskäyttöön.

*Ikkunoiden uusiminen.*

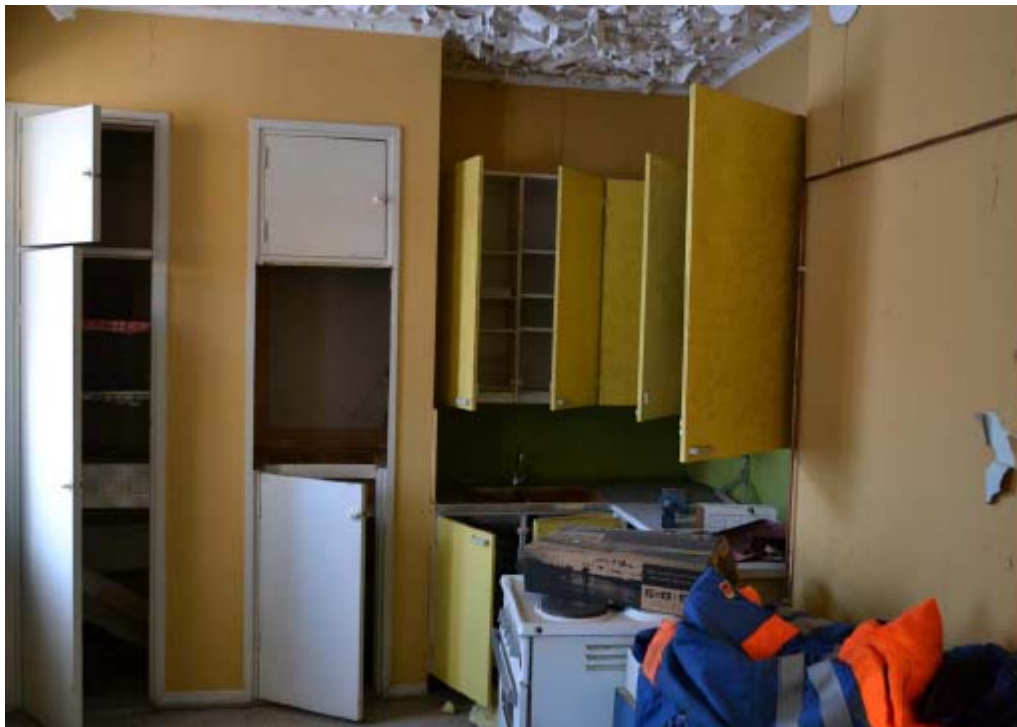
Päärakennuksen sisätilat vaativat täydellisen peruskorjauksen ennen asumiskäyttöön ottamista. Kaikki purkutyöt tulee tehdä mikrobivaurioituneen rakennuksen purkuna.

Mikäli päärakennus aiotaan peruskorjata asumiskäyttöön, huonejärjestystä tulee muuttaa siten, että rakennukseen saadaan tehtyä nykyaikaiset wc-, kodinhoito- ja pesutilat.

*Sisäpuolisten pintamateriaalien purkaminen.*

*Sisäpintojen puhdistaminen.*

*Märkätilojen rakentaminen.*

*Asuintilojen pintamateriaalien uusiminen.*
