## Kuntoarvio ja PTS

Etelä-Savon pelastuslaitos  
Jääkärinkatu 16  
50130 Mikkeli

2.10.2023

K231009

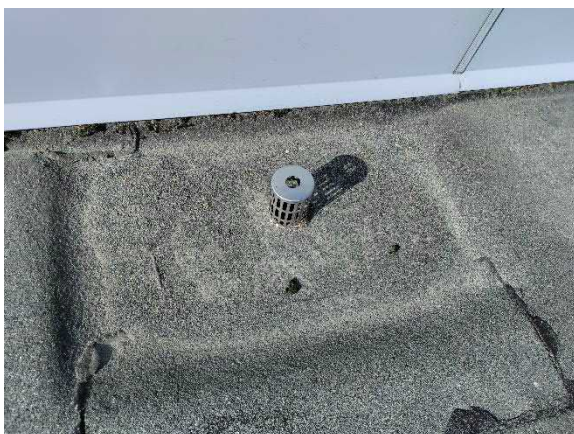
Kattokaivot ovat puhtaita

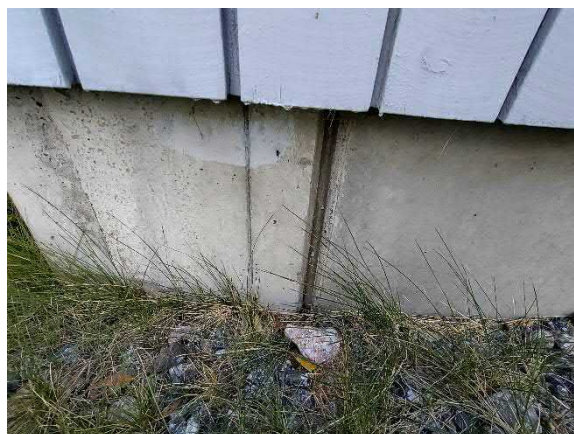
Sepelikaista on heinittynyt

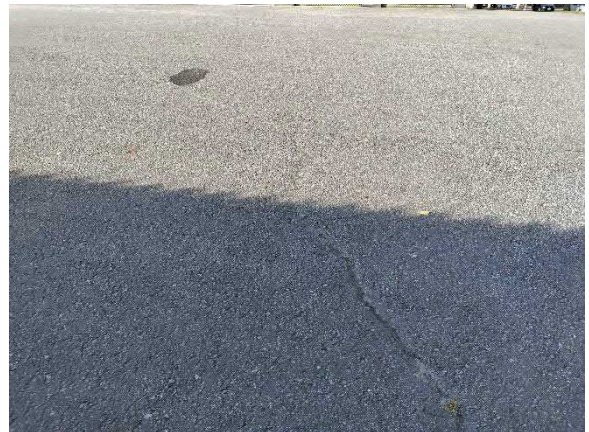
Asfalttipäälysteessä havaittiin jonkin verran halkeilua, mutta suurempia vaurioita ei ole. Halkeilun esiintyminen on normaalia ajan myötä, etenkin kun pinnoitettu alue on suuri.

*Asfalttipäällysteissä halkeamia*

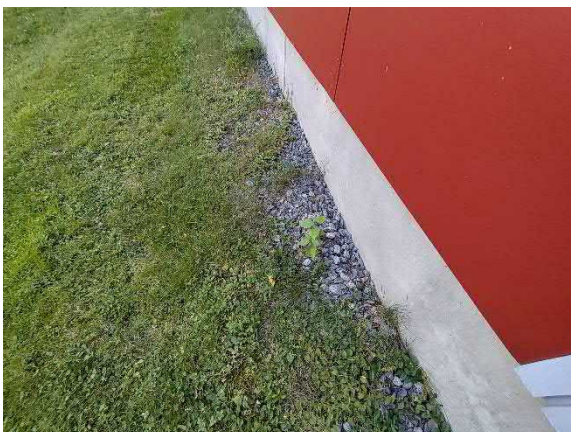
*Sepelikaistat ovat heinittyneitä*

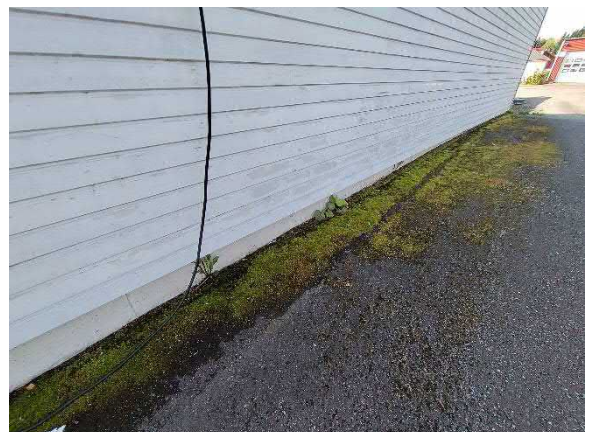
*Varastohallin seinustoilla sammalta*

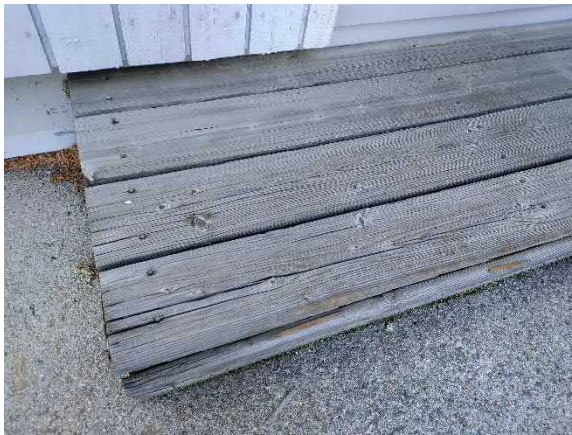
Kohteen piha-alueella ei ole varsinaisia oleskelualueita. VSS:n katolla on istuinryhmä ja grilli. Oven edustan puuporras on havaintojen perusteella lahovaurioitunut ja suositellaan uusittavaksi

VSS:n kattotasanteen oven porras on huonokuntoinen

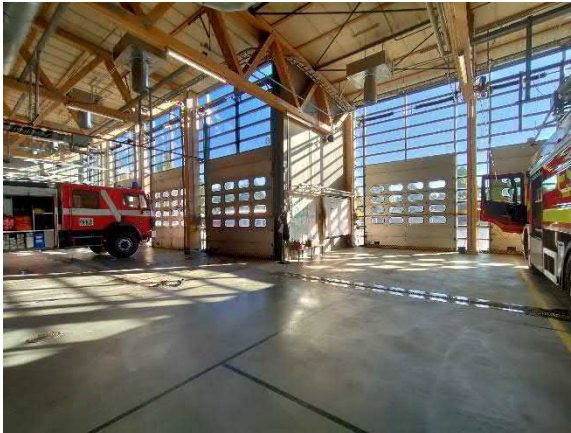
*Kalustohallin alapohjassa ei havaittu halkeamia*

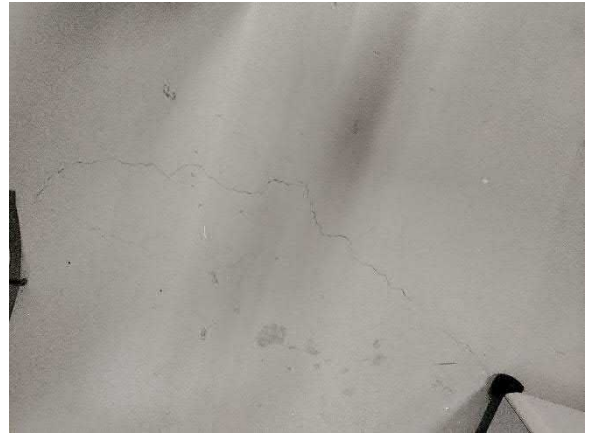
Alapohjarakenteissa varasto ym. tilojen osalta esiintyy yksittäisesti pienimuotoista rakenteelle tyypillistä halkeilua, joka ei kuitenkaan edellytä erillisiä korjauksia ja halkeamat voidaan korjata tarvittaessa muiden toimenpiteiden, kuten lattiapintamateriaalien uusimisen, yhteydessä. Pinta-materiaaleja on käsitelty jäljempänä kohdassa 5.5.2.

*Varastotilan alapohjassa havaittiin halkeamia*

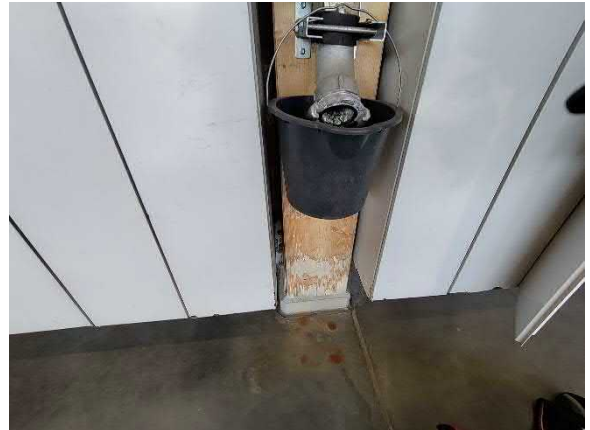
Puupilarin alaosaassa kosteusjälkiä

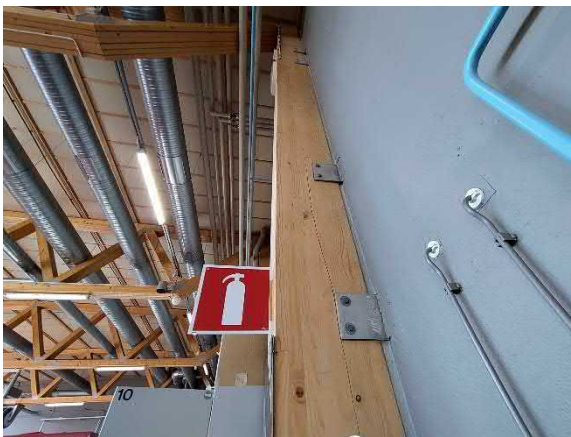
Runkorakenteissa ei havaittu merkittäviä, rakenteiden lujuuteen tms. vaikuttavia, välittömiä korjauksia vaativia vaurioita/puutteita. Puurakenteisissa pilareissa on kuitenkin havaittavissa halkeilua, mikä voi johtua esimerkiksi rakenteen kuivumisesta rakennusajan jälkeen. Pilareita ja kattoristikkoita (hallissa) suositellaan seuraamaan säännöllisesti. Letkuhuoltohallin betonirakenteisessa väliseinässä on alhaalta ylös asti ulottuva halkeama, joka on silloitettu. Halkeaman laajenemista tulee seurata, ja korjaustoimenpiteisiin ryhtyä, jos halkeama laajenee ennestään.

Puupilareissa halkeamia

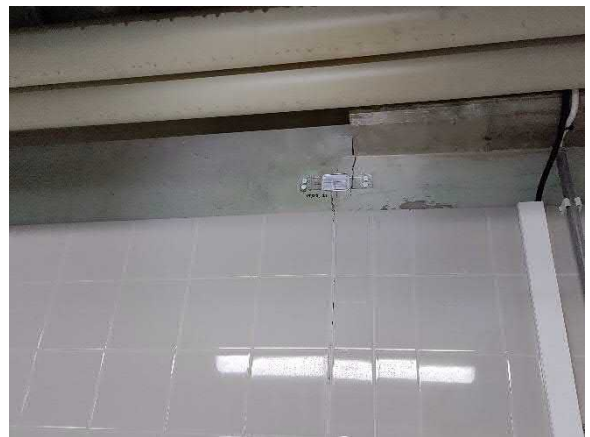
Kantavassa väliseinässä halkeama

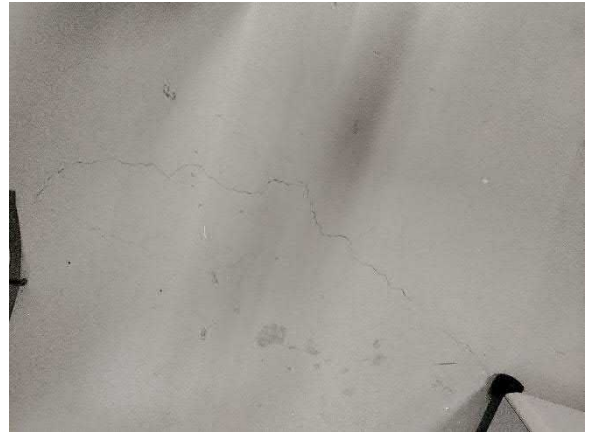
Alapohjassa halkeilua

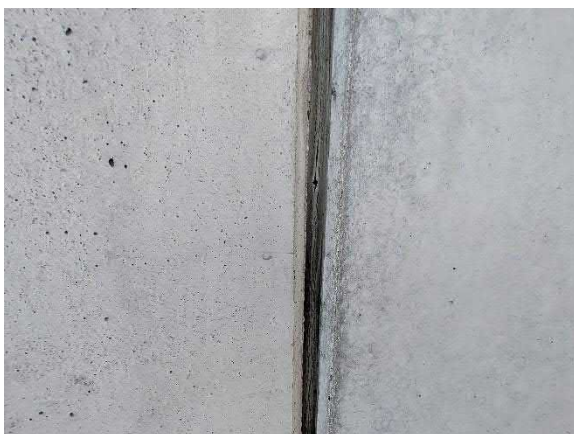
Betonielementtiseinien osalta havaittiin puutteita elementtisaumojen kunnossa, saumat ovat kovettuneita ja niissä esiintyy repeämiä ja reikiä. Elementtisaumojen keskimääräinen, tekninen käyttöikä on päättynyt ja niiden uusimiseen tulee varautua lähiaikoina. Vaurioituneet elementtisaumat edesauttavat sadevesien pääsyä rakenteisiin mahdollistaen kosteus- ja mikrobivaurioiden syntyminen lämmöneristekerroksessa.

*Elementtisaumat ovat käyttöikänsä päässä*

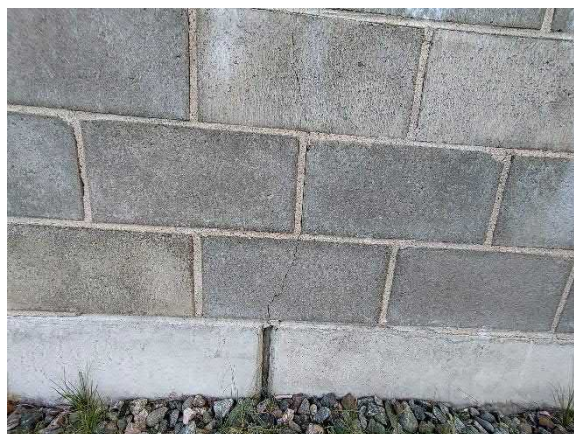
Sokkeleissa havaittiin paikoittain pystysuuntaisia halkeamia, samoin VSS:n osalla betoniharkkoseinässä havaittiin yksittäisiä, pienimuotoisia halkeamia.

Halkeamat ovat pieniä, mutta niiden mahdollista laajenemista suositellaan seuraamaan. Laajentumissaan halkeamat voivat mahdollistaa sade- ja sulamisvesien pääsyn rakenteisiin. Halkeamien korjaukset suositellaan toteuttamaan tarvittaessa muiden julkisivuihin kohdistuvien toimenpiteiden yhteydessä.

*Halkeama harkkomuuratussa seinässä*

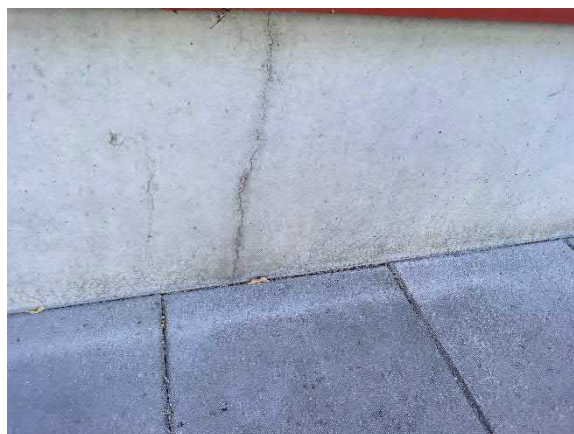
*Sokkelissa halkeama*

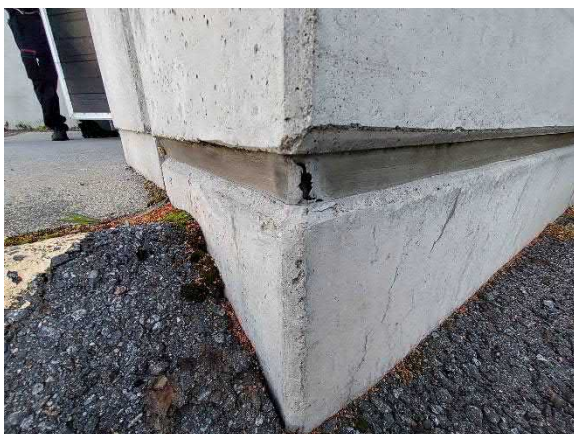
*Elementtisaumassa reikä*

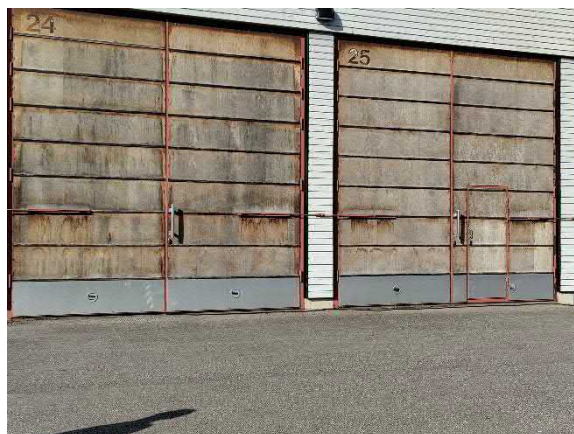
Rakennuksen takana olevan varastohallin puuverhoilun maalipinta on havaintojen mukaan hilseilyt ja puurakenteisten ovien pinnassa on havaittavissa kosteusjälkiä (ovet ovat käsittelemättömiä). Varastohallin osalta puuverhoilujen ja ovien huoltokunnostukseen on syytä varautua tarkastelujakson aikana.

*Varastohallin ovissa kulumaa*

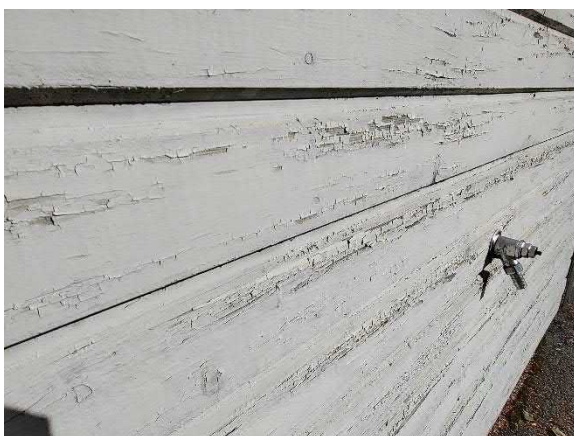
*Puupintojen maali hilseilee varastohallissa*

| Toimenpide-ehdotukset | Kustannusarvio | Muut tarkennukset |
|---|---|---|
| Varastohallin puujulkisivujen ja -ovien huoltokunnostus (budjettivaraus) | 10 000 € | Budjetoitu vuodelle 2027 |

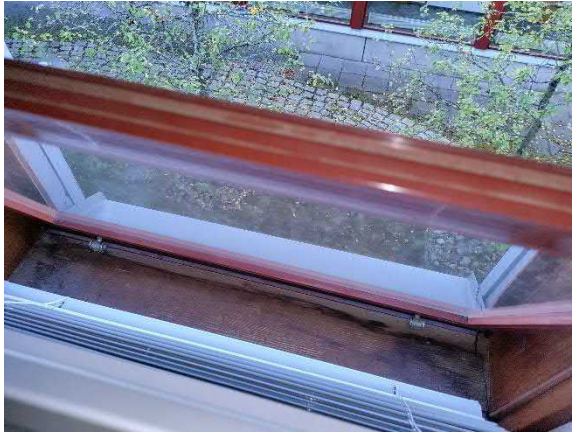
Ikkunoissa ei havaittu merkittäviä puutteita tai vaurioita, lähinnä yleistä käytön mukanaan tuomaa kulumaa. Majoitustilojen ikkunoissa havaittiin karmien alaosissa kosteusjälkiä, joka todennäköisesti on aiheutunut ikkunoiden aukipitamisestä. Käyttäjiltä saadun tiedon mukaan ikkunat ovat lähes aina auki huonon ilmanvaihdon takia.

Ikkunakarmin alaosassa kosteusjälkiä

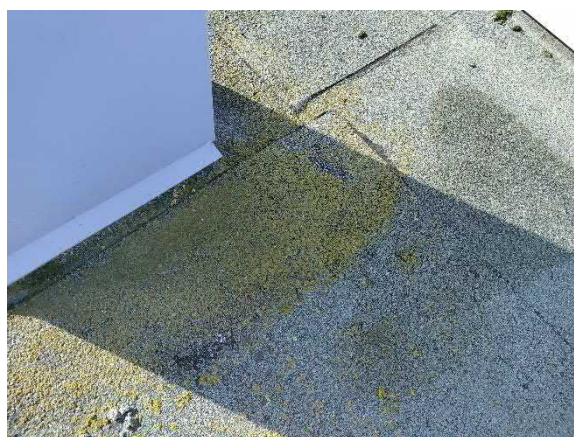
*Jäkäläkasvustoa läpivientien vieressä*

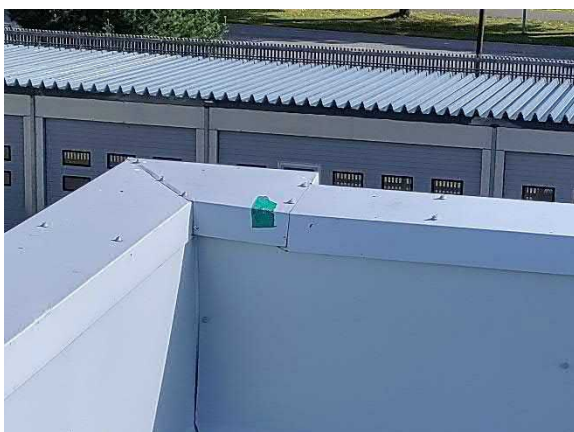
*Reunapellissä teippipaikkaus*

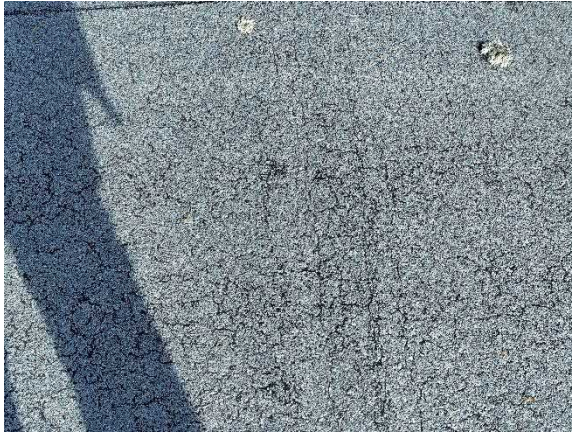
Vesikatteet ovat havaintojen perusteella ehjiä ja puhtaita roskista. Kate vaikuttaa havaintojen perusteella olevat kovettunut, ja siinä näkyy paikoin, etenkin halliosan katon harjalla alkavaa pintakerroksen murtumista. Katteessa ei kuitenkaan havaittu sellaisia vaurioita, jotka aiheuttaisivat välitöntä vuotoriskiä.

*Harjan suuntaista alkava murtumaa kermin pinnassa*

Vesikatteen kokonaisvaltainen tarkastaminen ja tarvittavat huolto-/paikkakorjaukset säännöllisesti tehtynä jatkavat vesikatteiden käyttöikää ja ehkäisevät vaurioiden ja vesivuotojen syntymistä. Kustannuksia on budjetoitu PTS:ään suuntaa antavasti.

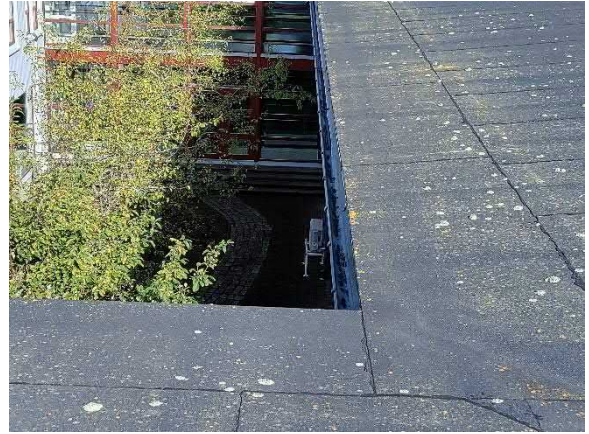
*Sadevesikourut ovat siistit ja roskattomat*

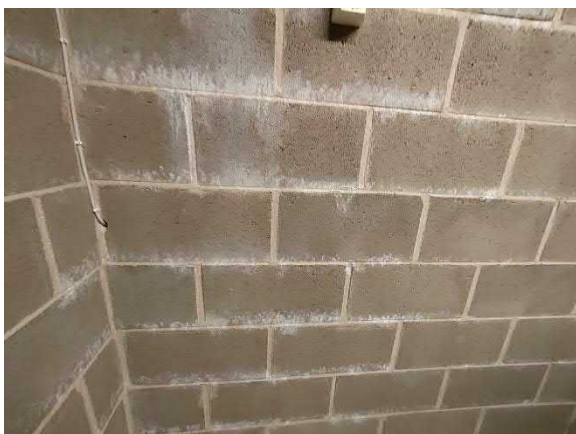
*Harkkoseinässä mahdollisesti rakennusaikaisia muurauslaastin jälkiä*

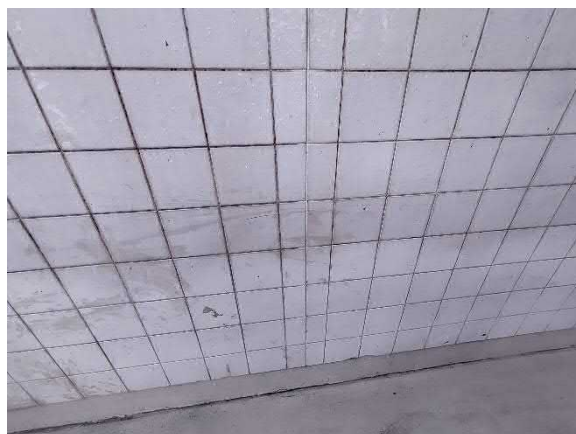
*Pesuhallin laattasaumoissa tummentumaa*

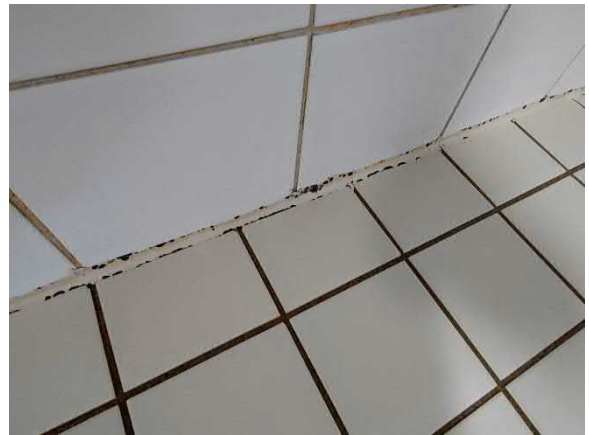
*Silikonisaumoissa mikrobikasvustoa*

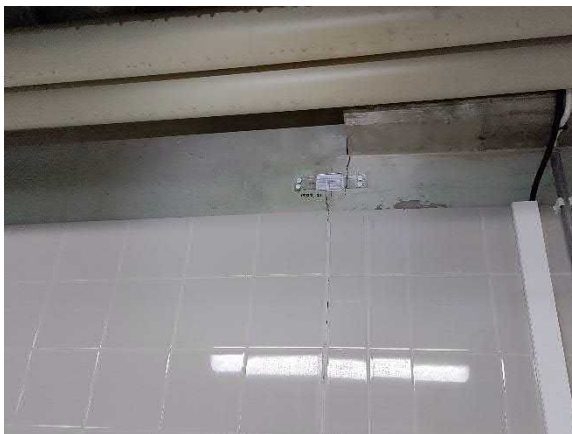
*Halkeama väliseinässä*

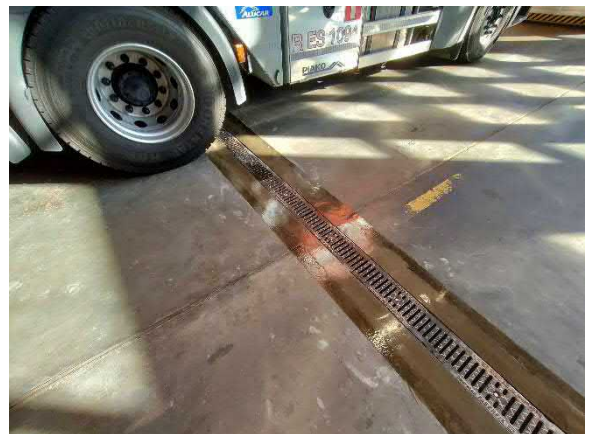
*Hallin lattia on osittain uusittu*

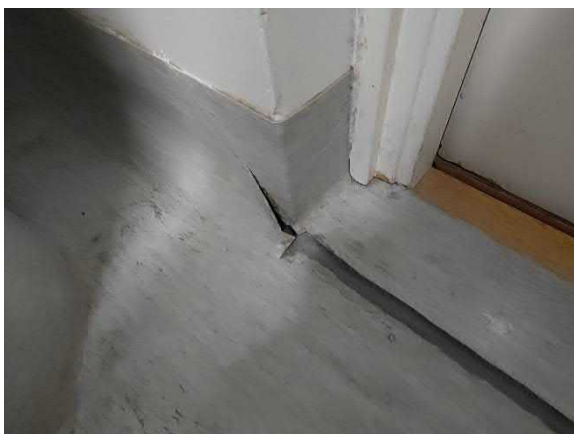
Muovimatto on repeytynyt

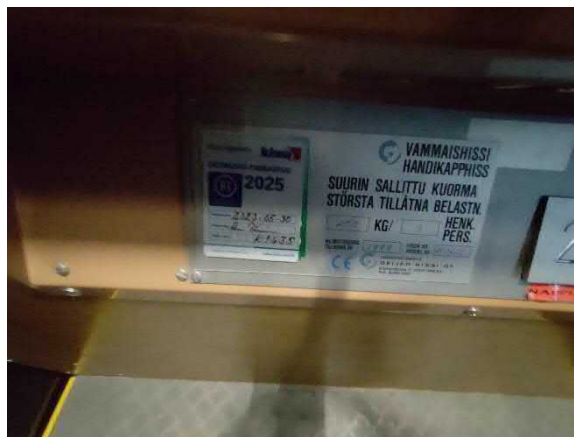
Hissi on tarkastettu vuonna 2023

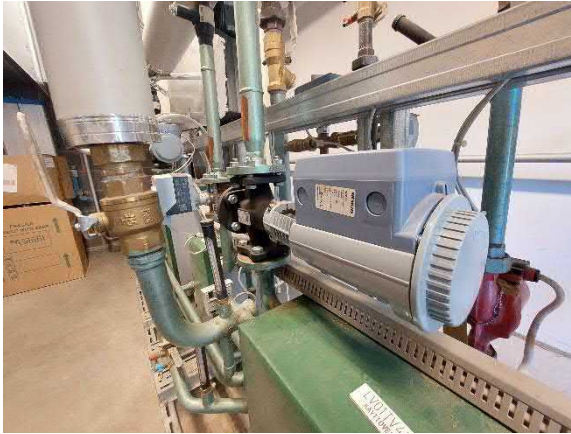
Uusittu säätöventtiili ja toimilaite.
