## Kuntoarvio ja PTS

Otavan paloasema  
Otavantie 9  
50670 Otava

2.10.2023

K231009

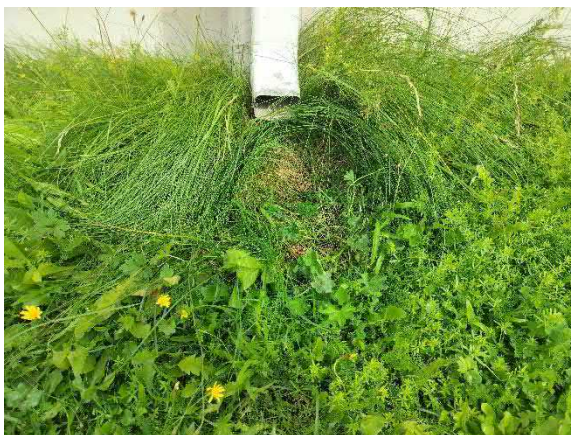
Havaintojen perusteella kiinteistön sadevesien ohjaus toimii pääasiassa hyvin, mutta paikat, joissa sadevedet on ohjattu rakennuksen vierustalle tai pihalle aiheuttavat ylimääräistä kosteusrasitusta perusmuurille. Asfaltoidulla alapihalla alusta viettää osittain kohti autohalleja, tämän takia syöksytorvesta johdettu

*Etelänpuoleisen lappeen sadevedenpoisto*

| Toimenpide-ehdotukset | Kustannusarvio | Muut tarkennukset |
|---|---|---|
| Salaojajärjestelmän, tonttviemärin ja sadevesijärjestelmän kuvaus ja huuhtelu | 2 000 € | Mahdolliset toimenpiteet kuvauksen perusteella |

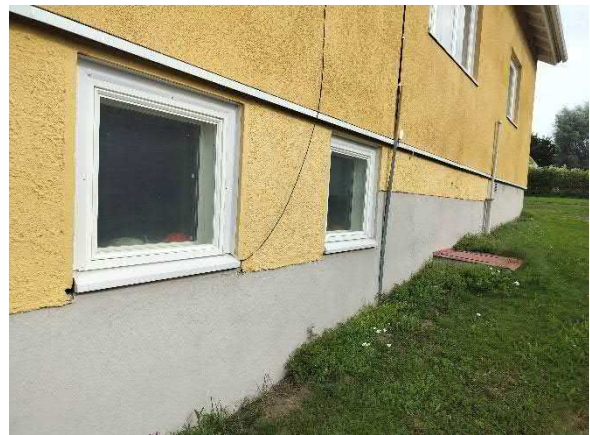
*Perusmuurien ulkopuolisesta vedeneristystä ei havaittu*

Kellarikerroksen maanvastaisten seinien vedeneristys ja maa-aineksen kapillaarisuus suositellaan tarkastamaan ja tarvittaessa korjaamaan tarkastelujakson aikana. Halkeamien ja paikallisten maalipinnan kulumien paikkakorjaukset voidaan toteuttaa joko erikseen huoltokorjauksena tai muiden, laajempien hankkeiden yhteydessä.

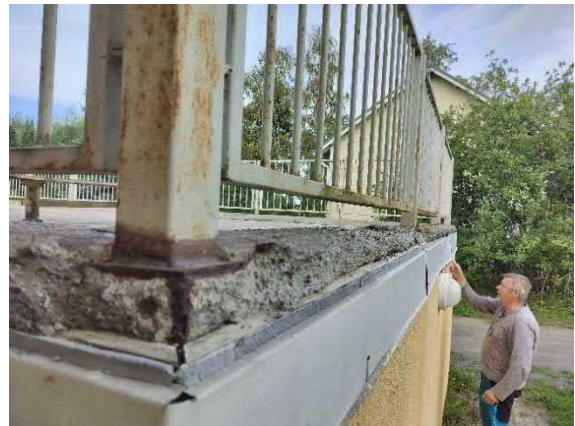
Rapautunutta pintabetonointia

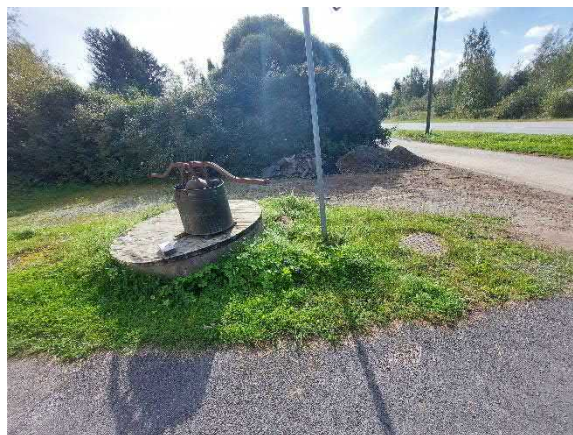
Puinen kaivon kansi

| Toimenpide-ehdotukset | Kustannusarvio | Muut tarkennukset |
|---|---|---|
| Aluerakenteiden ja -varusteiden puuosien huol-<br>tokunnostus | 1 000 € | Kaivon kansi |

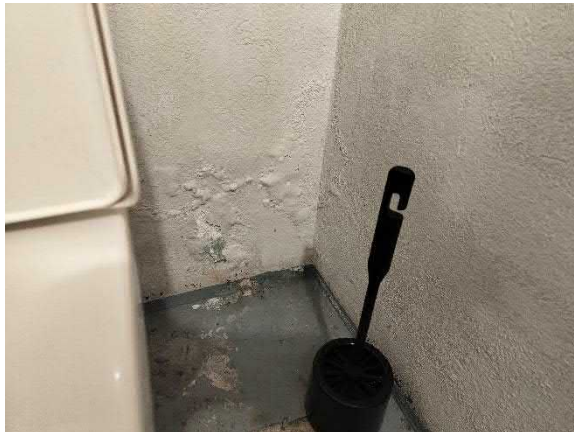
kosteuden aiheuttamia vaurioita, joka on peräisin maaperästä tai se voi viitata puutteelliseen vedeneristykseen kellarikerroksen maanvastaisilla seinillä. kuntoarviota suorittaessa ei kuitenkaan havaittu pintakosteutta kyseisissä rakenteissa.

*Kosteuden aiheuttamia vaurioita autohallin wc-tilassa*

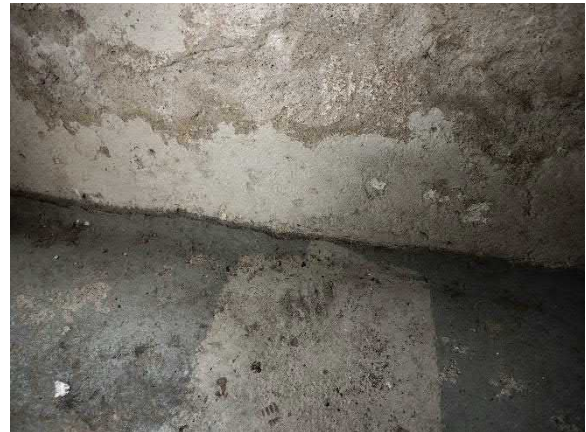
Rakenteista havaittiin jonkin verran rakenteelle tyypillisiä halkeamia. Lattia-seinäliittymissä on niin ikään rakenteelle tyypillisiä "repeämiä", jotka johtuvat todennäköisesti aikojen saatossa tapahtuneesta alapohjalaatan kuivumiskäyritymisestä/suoristumisesta.

*Alakerran lattian rajassa paikoittaisia vaurioita*

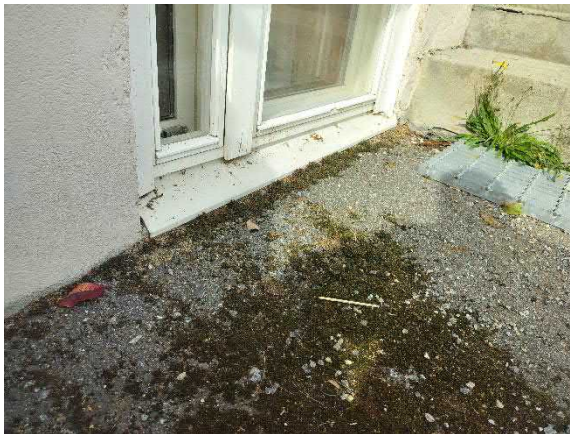
Yläpihan sisäänkäyntiportaiden vieressä oleva ikkuna on erittäin lähellä maanpintaa ja ikkunan peitelaudassa on nähtävillä kosteuden aiheuttamaa vaurioitumista. Ikkunan vesipellityksen edessä kasvaa sammalta. Sade- ja sulamisvesien on mahdollista päästä seinärakenteisiin ja ikkunan karmeihin.

*Yläpihan sisäänkäynnin viereinen ik-  
kuna*

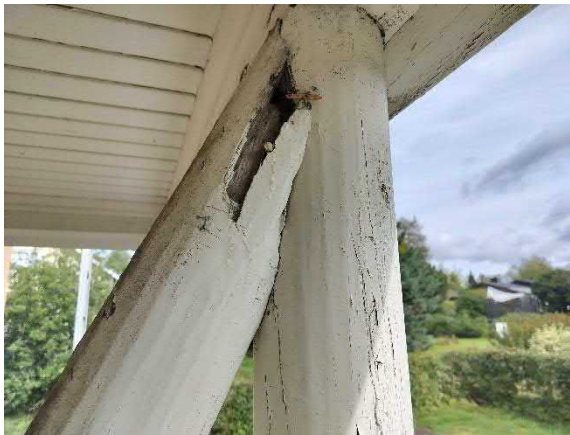
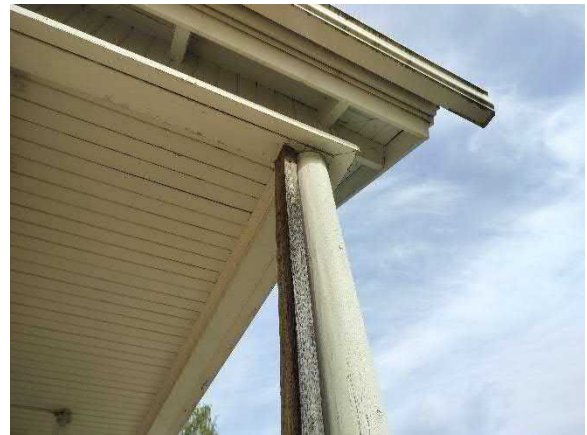
*Yleiskuvia pääsisäänkäynnin puurakenteista*

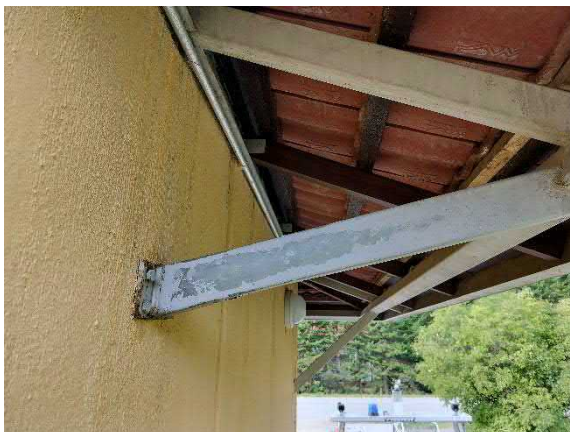
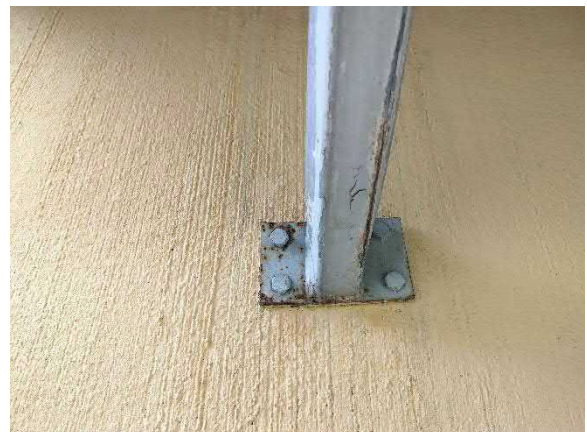
Laajennusosan pohjoissivulla sijaitsevan kattolipan teräksisissä tukirakenteissa ei ole huomioitu rakenteen sisälle kondensoituvan veden poistoa. Rakennete-  
rästen sisälle muodostunut vesi on jäätyessään vaurioittanut niitä, sama ilmiö  
on havaittavissa viereisten ulkoportaiden kaiteen metallisessa käsijohteessa.  
Näihin suositellaan kohdistamaan tarkempia kuntotutkimuksia pääsisääntäytikatojen  
rakenteiden uusimisen yhteydessä.

*Kondensoituneen veden vaurioittama teräsrakenne*

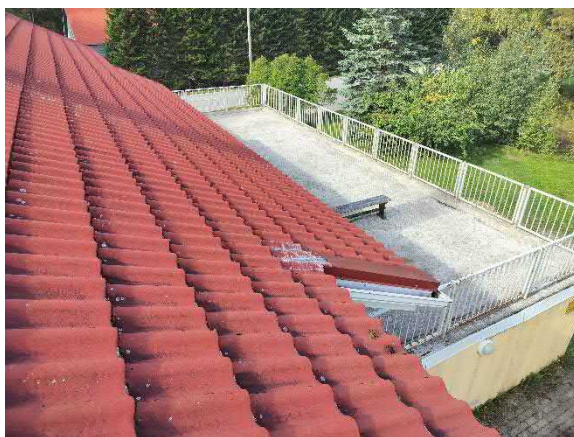
*Taaempänä näkyvän reunapellin tiivistys on puutteellinen*

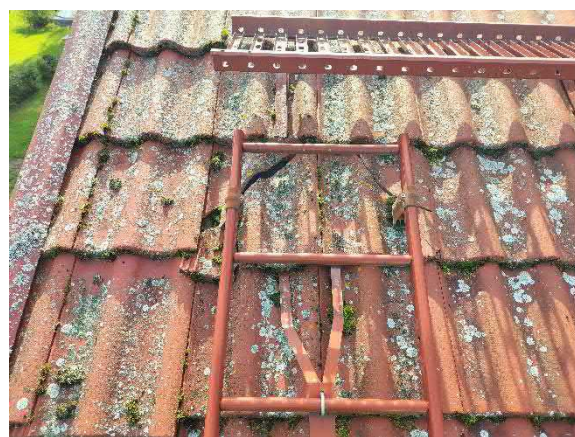
*Rikkoutuneita kattotiiliä*

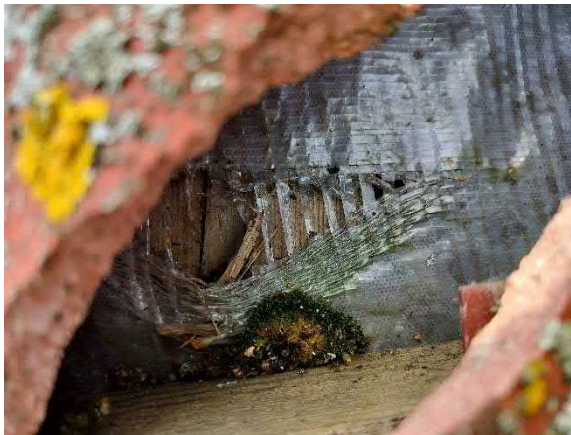
Vaurioitunut aluskate

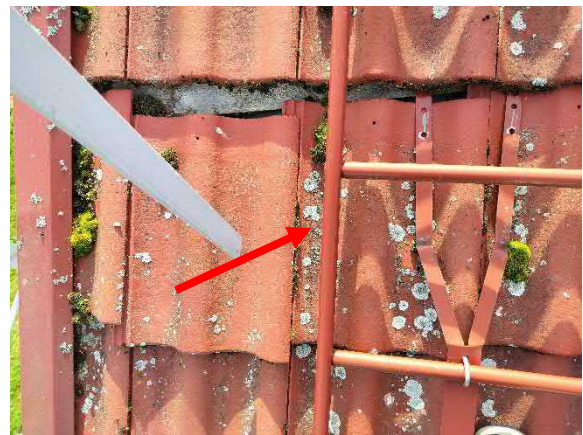
Rikkoutuneita kattotiiliä

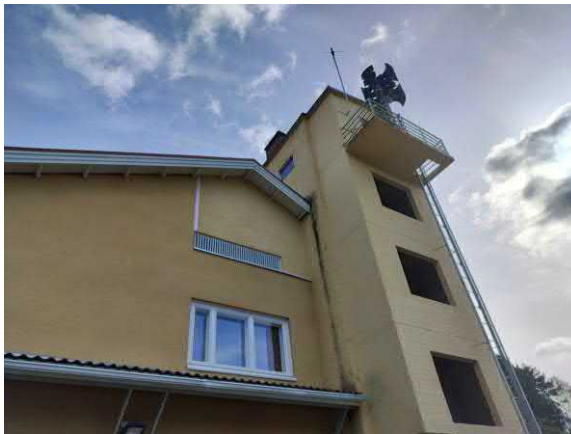
Letkutornin lävistävällä katon osalla katon muoto ei ohjaa vesiä pois tornin yläpuolelta riittävän tehokkaasti, vaan sade- ja sulamisvedet pääsevät valumaan alas rapattua seinää pitkin. Tämä aiheuttaa tummentumaa seinärappauksessa. Lisäksi riittävän kaadon puuttuessa on tornin yläpuolelle, pellityksen päälle kertynyt sammalta ja likaa, joka saattaa aiheuttaa pellin vaurioitumisen ja mahdollisen vuotokohdan ajan saatossa.

Valumajälkiä seinällä

| Toimenpide-ehdotukset | Kustannusarvio | Muut tarkennukset |
|---|---|---|
| Letkutornin bitumikatteen uusiminen pellityksineen | 7 000 € | |

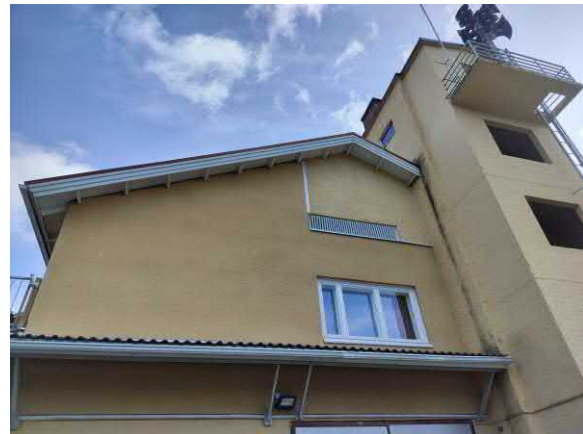
Valumajälkiä seinällä

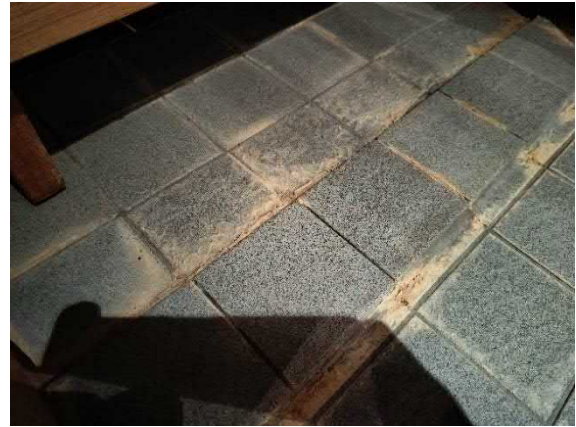
Kylpyhuonetilojen seinien pintamateriaalit ovat pääosin laatoitettuja ja katot paneloituja. Laatoitukset ja kattopaneloinnit ovat varsin hyvässä kunnossa, eikä niissä ollut havaittavissa merkittäviä vaurioita. Kylpyhuoneen silikonisaumat ovat uusimisen tarpeessa ja ne tulee uusia tarkastelujakson alkupuolella.

*Silikonisaumat vaativat uusimista*

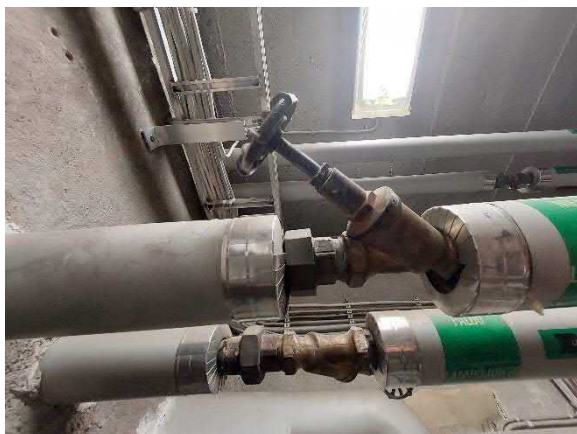
*Lämmönjakohuoneessa sijaitsevat alkuperäiset sulku- ja linjasäätöventtiilit.*

| Toimenpide-ehdotukset | Kustannusarvio | Muut tarkennukset |
|---|---|---|
| Sulku- ja linjasäätöventtiileiden uusiminen | 10 000 € | |

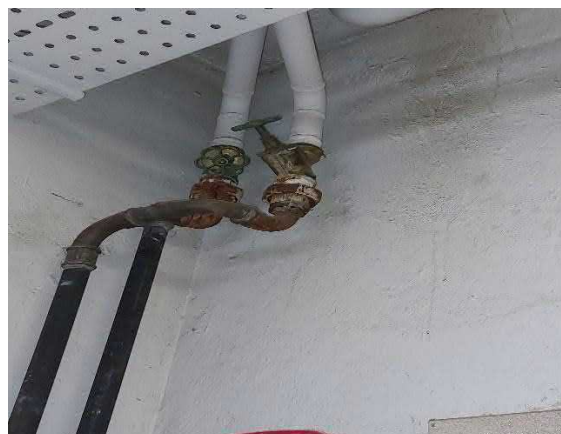
*Lämpölinjat ja alkuperäiset sulkuventtiilit autohallissa.*

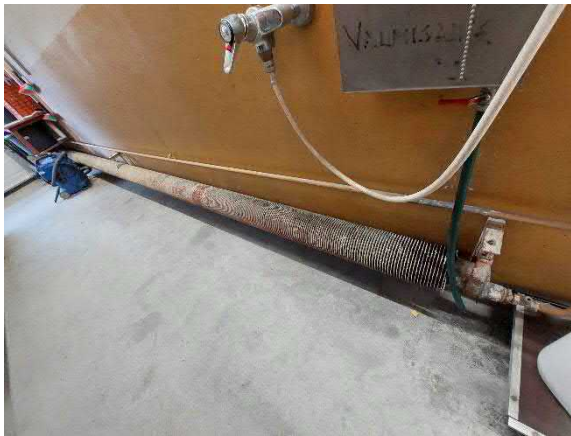
*Autohallin heikkokuntoinen lämmityspatteri.*

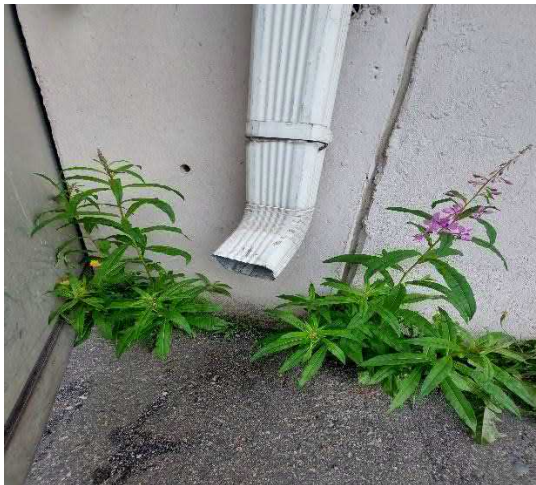
*Sadevedet johdetaan rännisyöksyä pitkin sokkelin viereen.*

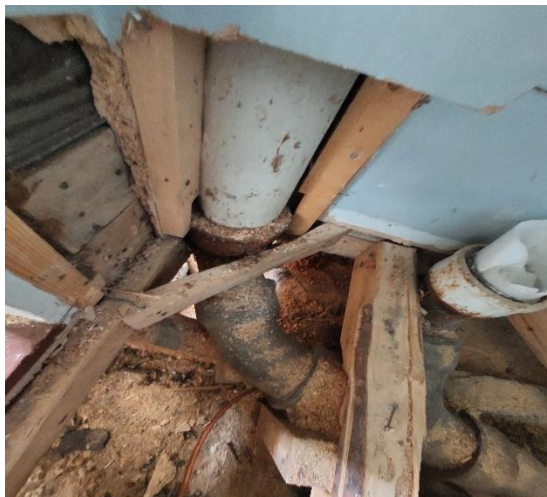
*Alkuperäinen valurautaviemäri wc:n lattiassa.*

| Toimenpide-ehdotukset | Kustannusarvio | Muut tarkennukset |
|---|---|---|
| Vesi- ja viemäriverkoston saneeraus sisältäen suunnittelun | 50 000 € | Hankesuunnitelman perusteella |
