## Kuntoarvio ja PTS

Suomenniemen paloasema  
Valkamalahdentie 8  
52830 Suomenniemi

2.10.2023

K231009

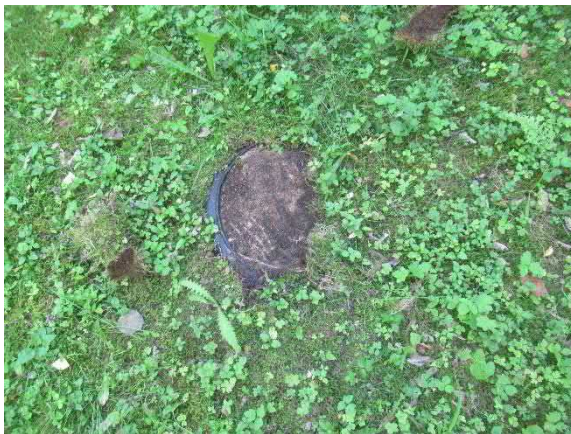
*Mahdollinen salaojakaivo, ei saatu auki*

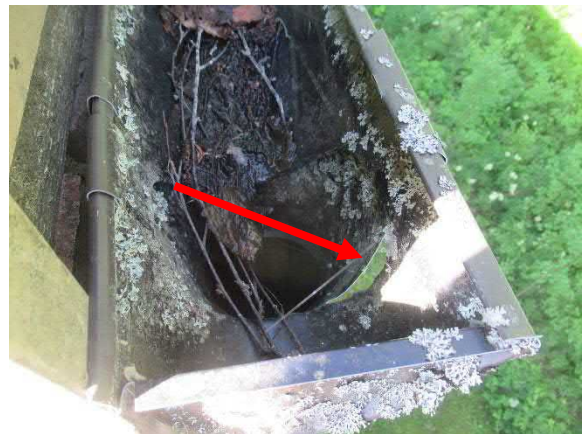
Sadevesikouruissa on havaintojen perusteella yksittäisiä vuotokohtia, ja vettä on valunut kourusta myös julkisivuun aiheuttaen kosteusvaurioita takapihan julkisivumuuraukseen. Tarkastushetkellä kouruissa oli runsaasti lehtiä yms. roskaa. Sadevesikourut ja samalla kertaa myös syöksytörvet suositellaan uusimaan ja mahdollisuuksien mukaan tehostamaan huoltokunnossapitoa; rakennuksen takapuolella on runsaasti puustoa, jonka takia lehtiä yms. päätty sadevesikouruihin ja vesikatolle runsaasti.

*Sadevesikouru vaurioitunut*

| Toimenpide-ehdotukset | Kustannusarvio | Muut tarkennukset |
|---|---|---|
| Sadevesijärjestelmän huoltokunnostukset | 6 000 € | budjettivaroja tarkastelujaksolle |

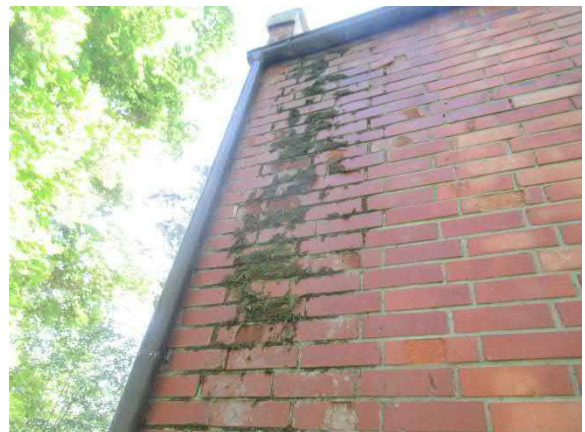
*Valumajälkiä, todennäköisesti peräisin vaurioituneesta sadevesikourusta*

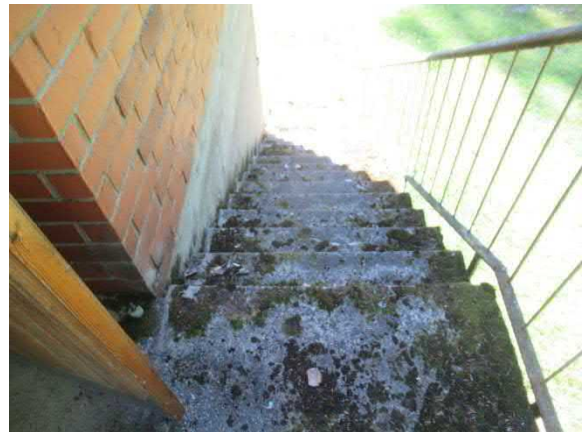
Yläkertaan johtavissa betoniportaissa havaittiin runsaasti tummentumaa ja sammalkasvustoa sekä alkavaa rapaumaa. Pintapuolisesti portaiden kantavat palkit vaikuttivat parempikuntoisilta, ne ovat portaiden alla paremmin säältä suojassa. Teräskaitteessa havaittiin korroosiovaurioita ja yleistä pinnoitteen kulumaa. Portaiden ja kaitteen vähintään huoltokorjaukseen on varauduttava tarkastelujakson aikana.

*Portaissa sammalta ja rapaumaa, kaiteessa pinnoite- ja korroosioaurioita.*

| Toimenpide-ehdotukset | Kustannusarvio | Muut tarkennukset |
|---|---|---|
| Betoniportaiden paikkakorjaus | 3 000 € | Budjetoitu vuodelle 2024 (sis. kaiteen kunnostus) |

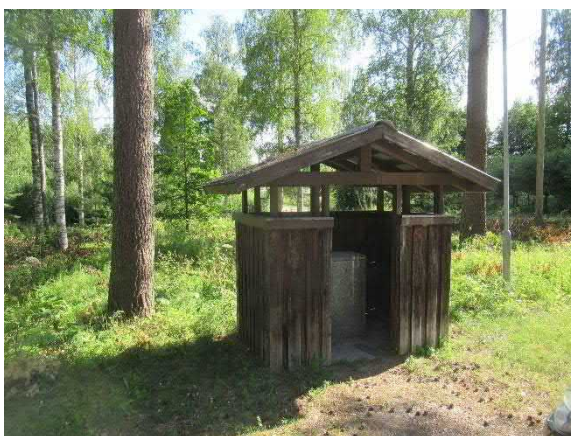
Puurakenteinen jätekatos on yleisesti kulunut ja maanvastaisissa puuosissa on havaittavissa haristumaa ja alkaa lahovaurioitumista. Kunnostus/uusiminen on budjetoitu PTS:ään, toteutus erillisen harkinnan/tarpeen mukaan.

*Jätekatos*

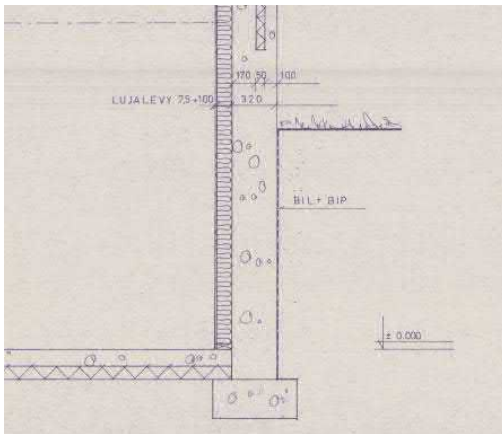
*Rakenneleikkaus maanvastaisen seinän alueella (rakenne ei ole maanvastainen suunnitelmista poiketen)*

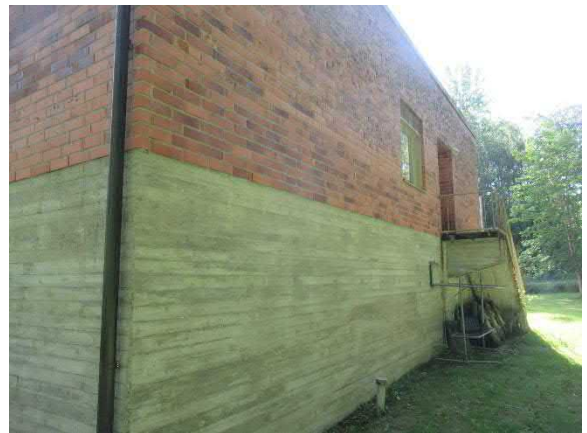
*Yleiskuva päätyjulkisivusta (lounaaseen), muurauksessa sammalkasvustoa*

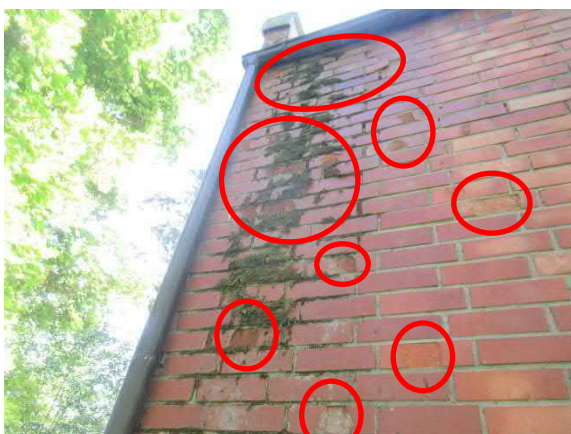
*Pohjoiskulmauksen valumajälkiä, rapautuneita  
tiiliä (punainen ympyröinti)*

| Toimenpide-ehdotukset | Kustannusarvio | Muut tarkennukset |
|---|---|---|
| Julkisivujen/sokkeleiden kuntotutkimus (budjettivaraus) | 5 000 € | Riippuu laajuudesta (pelkkä selkeä vauriokohta vs. kaikki rakenteet) |

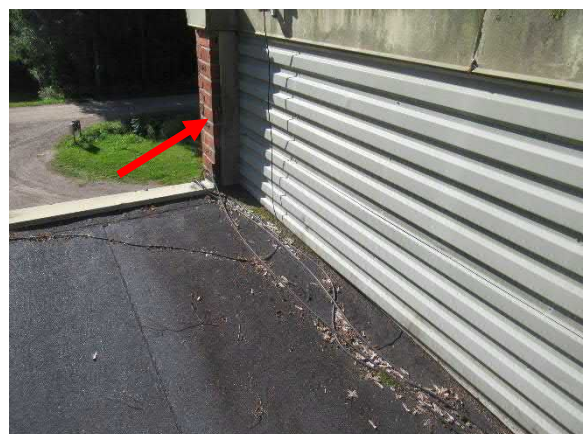
Peltiverhoilussa on yksittäisiä pintavaurioita ja hieman vääntyneitä pellityksiä. Erityisesti liittymäpellitysten korjausta suositellaan huoltotoimenpiteenä. Tiiviit liittymät ehkäisevät sadevesien pääsemistä rakenteisiin.

*2. kerroksen pellitetty julkisivu matalamman  
osan yläpuolella, pellityksen liitoksessa epätiivis  
kohta (punainen nuoli)*

| Toimenpide-ehdotukset | Kustannusarvio | Muut tarkennukset |
|---|---|---|
| Peltien liittymien korjaus/tiivistys | 1 000 € | Huoltotoimenpide |

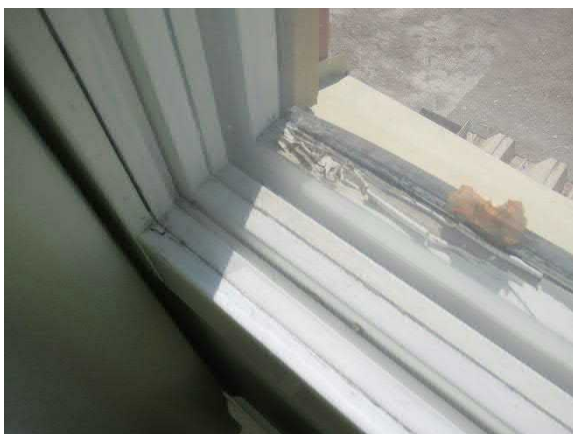
Ikkunoissa ja ulko-ovissa on paikoin havaittavissa pieniä vaurioita ja erityisesti ikkunoiden osalta maalipinnan kulumaa. Puu-alumiini-ikkunoilla on vielä teknistä käyttöikää jäljellä n. 20 vuotta, mutta huoltokunnostuksiin on syytä varautua tulevilla tarkastelujaksolla.

Ikkunapuitteissa maalivaurioita

| Toimenpide-ehdotukset | Kustannus-arvio | Muut tarkennukset |
|---|---|---|
| Ikkunoiden ja ulko-ovien uusiminen | 25 000 € | Budjetoitu vuodelle 2028, toteutus tarpeen mukaan (kaikki ikkunat ja ulko-ovet) |

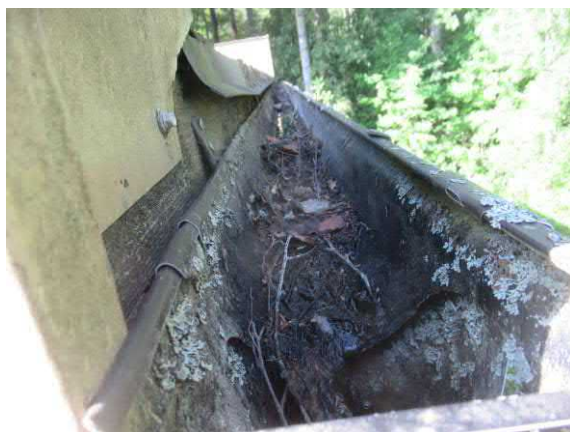
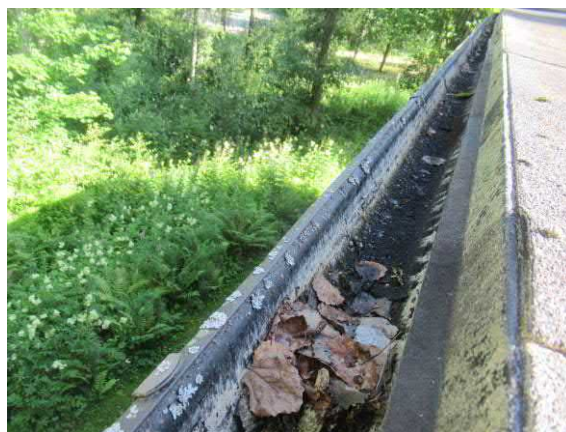
Sadevesikouruissa on havaittavissa paikoittaisia vaurioita ja paljon roskaa, joka osittain johtuu rakennuksen läheisyydessä olevasta puustosta. Sadevesikourujen korjaustoimenpiteitä on käsitelty aiemmin raportin kohdassa 5.1.1.

*Räystäskouruissa jonkin verran sammal- ja jäkäläkasvustoa ja roskaa*

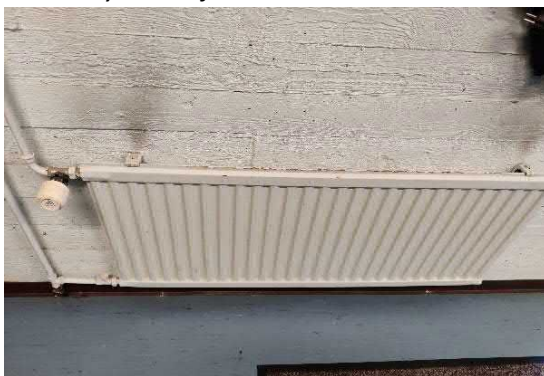
Korroosiota ja maalin irtoamista lämmityspatterin päällä

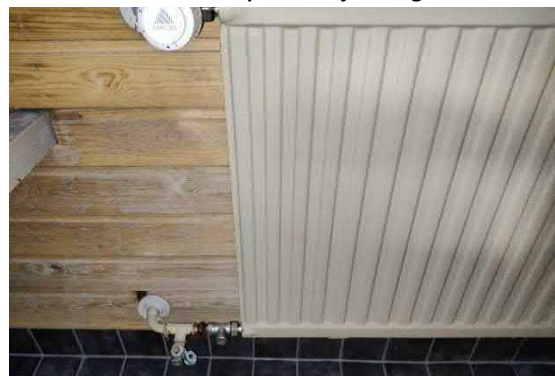
Korroosiota lämmityspatterin kytkennässä/yhdistäjässä

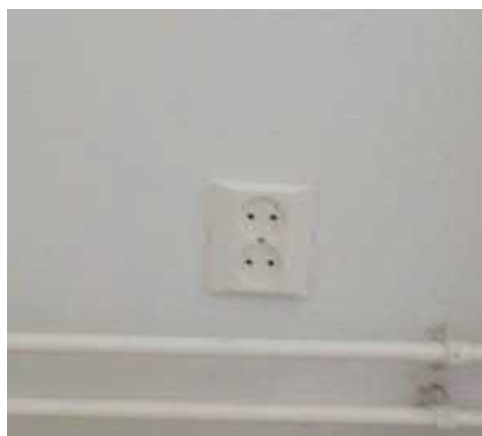
Maadoittamaton pistorasia yläkerran asunnossa
