## Kuntoarvio ja PTS

Ristiinan paloasema  
Huumontie 4  
52300 Mikkeli

2.10.2023

K231009

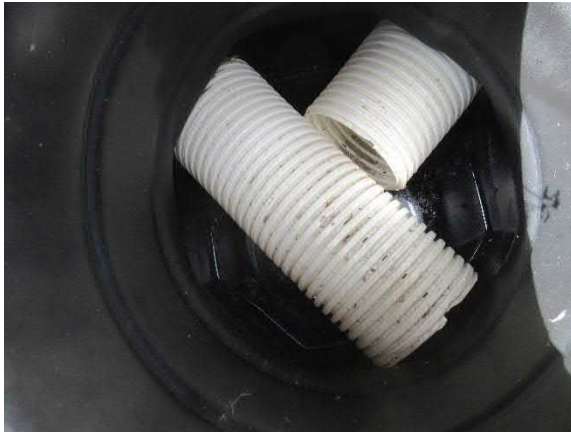
Rakennuksen koilliskulman salaojien havaittiin olevan varsin lähellä maanpintaa, ja samalla osalla on sekä asfaltissa, ulkoseinien alaosissa, että tiilimuurauksessa havaittavissa vaurioita, jotka voivat olla seurausta puutteellisesti toimivasta salaojajärjestelmästä.

Kierroksen aikana avattiin yksi salaojien tarkastuskaivo, josta havaittiin salaojien sijaitsevan varsin lähellä maan pintaa. Kyseisellä kohdalla on havaittavissa routavaurioita asfalttipäälysteessä. Toimisto-osan ja halliosan ulkoseinärakenteiden sisäkuorien alaosissa havaittiin viitteitä kosteusvaurioista, joten salaojien toiminta on syytä selvittää tarkastelujakson alussa. Samassa yhteydessä on suositeltavaa laatia ainakin suuntaa antavat sijaintipiirustukset esim. salaojakaivojen sijaintien osalta, mikäli ne ovat maanpinnan alla.

*Koilliskulmauksen salaojakaivo, salaojat asennettu ko. kaivon kohdalla lähelle maan pintaa*

Salaojaverkosto on suositeltavaa kuvata noin 5 vuoden välein ja maanvastaisiin rakenteisiin suositellaan toteutettavan kosteuskartoitus säännöllisin väliajoin, esim. 3...5 vuoden välein.

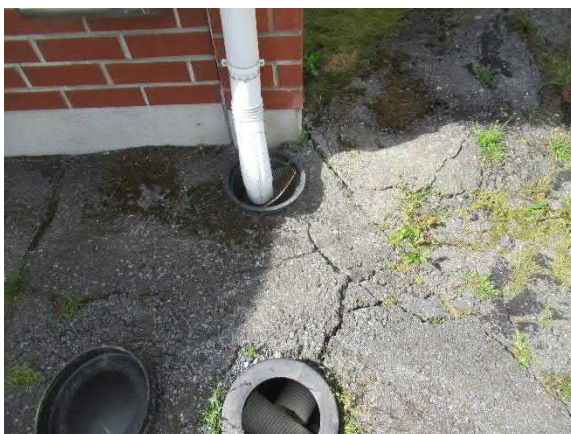
*Koilliskulmauksessa asfaltoinnin routavaurioita*

Asfalttoinneissa on muutamia routavaurioita, erityisesti rakennuksen koillispuolella. Lisäksi nosto-ovien edustalla on paikoin painumia. Päälysrakenteiden huoltokunnostuksia on budjetoitu PTS:ään, toteutus erillisen harkinnan mukaan tai esim. mahdollisten sadevesi-/salaojajärjestelmien korjausten yhteydessä (erityisesti hallin sisäänajokaistat).

| Toimenpide-ehdotukset | Kustannusarvio | Muut tarkennukset |
|---|---|---|
| Asfaltointien paikkakorjaus/osittainen uusiminen (budjettivaraus) | 20 000 € | Tarpeen mukaan, jaettu 3 eri vuodelle |

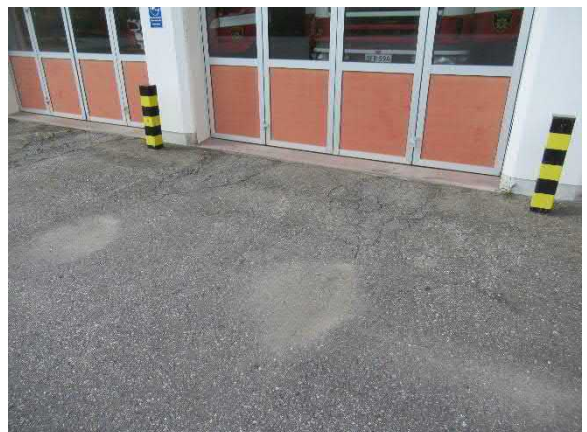
Nosto-ovien edustalla painumaa asfaltissa

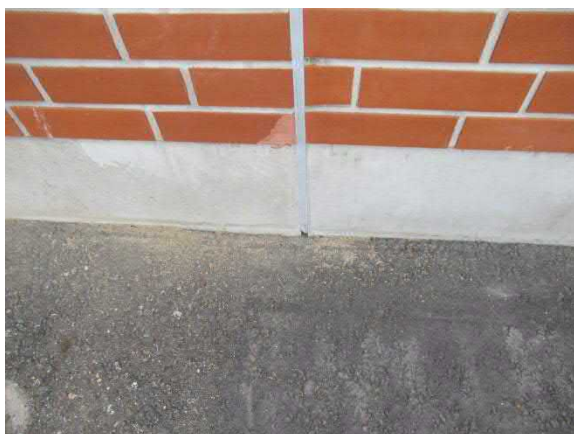
*Elementtisauma auki maanpinnan tasalta (käsitelty kohdassa: Ulkoseinät*

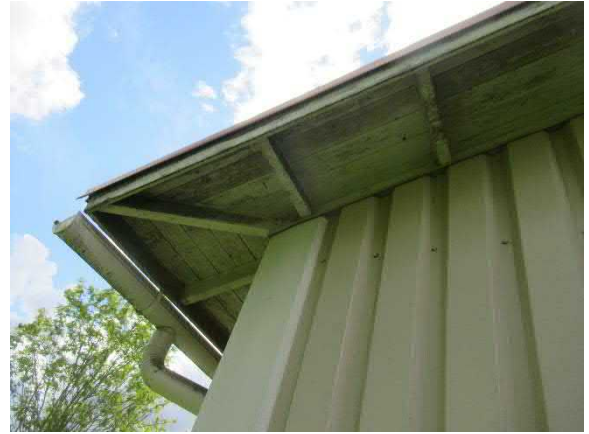
Merkittäviä vaurioita tai puutteita ei havaittu em. varusteissa ja rakenteissa eikä näin ollen tarvetta laajamittaiselle, kiireelliselle uusimiselle ole. Esim. puurakenteisessa aidassa ja öljyntorjuntavaraston räystäslautoissa oli kuitenkin havaittavissa verrattain runsaasti pinttynyttä likaa ja paikoin puuosien haristumaa.

Varaston räystäissä pinttynyttä likaa

| Toimenpide-ehdotukset | Kustannusarvio | Muut tarkennukset |
|---|---|---|
| Aluevarusteiden ja -rakenteiden huoltokunnostukset tai uusimiset | 6 000 € | Tarpeen mukaan, budjettivaroja tarkastelujaksolla |

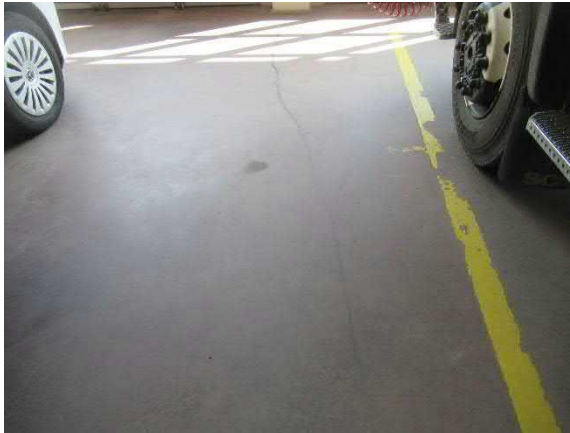
Alapohjarakenteissa esiintyy rakenteelle tyypillistä halkeilua, joka ei kuitenkaan edellytä erillisiä korjauksia ja halkeamat voidaan korjata muiden toimenpiteiden, kuten lattiapintamateriaalien uusimisen, yhteydessä.

Hallin alapohjassa halkeilua

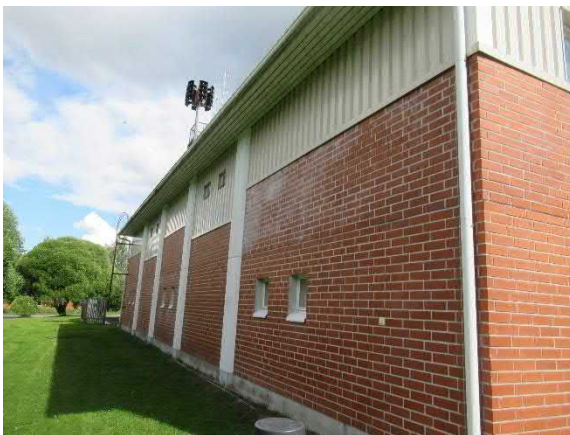
*Kalkkihärmettä tiilimuurauksessa*

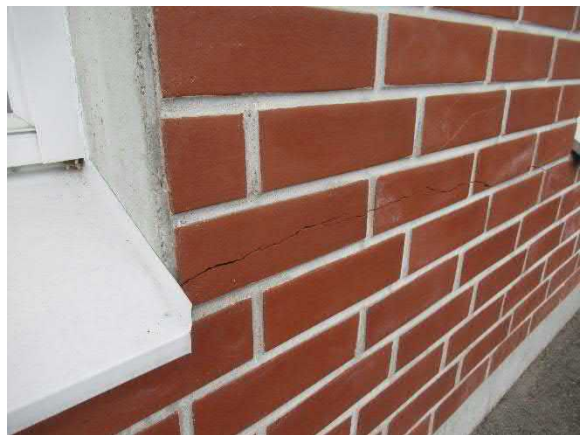
Tiiliverhoilun mahdollisista saumakorjauksista tai muista toimenpiteistä ei ollut tietoja käytettävissä. Havaintojen perusteella tiiliverhoilu on pääosin kunnossa, pois lukien koilliskulmassa oleva kohta, jossa tiilimuurauksessa esiintyy halkeamaa. Kohta on sama, missä on havaittu myös puutteita salaojassa ja routavaurioita asfaltissa. Halkeamat eivät edellytä kiireellisiä korjaustoimenpiteitä, ja suositeltavaa on ensisijaisesti tarkastaa ja korjata salaojassa havaitut puutteet. Tiilimuurauksessa havaittiin tiivistämätön vesipostin läpivienti, joka suositellaan tiivistämään rakenteisiin pääsevän kosteuden ehkäisemiseksi.

*Halkeama tiilimuurauksessa*

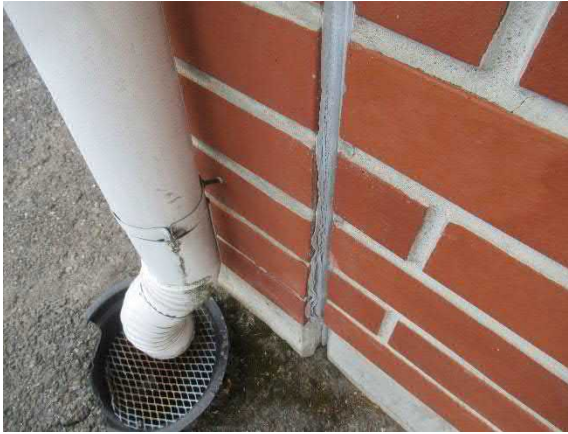
*Elastisten saumojen uusiminen on ajankoh-  
taista lähiaikoina*

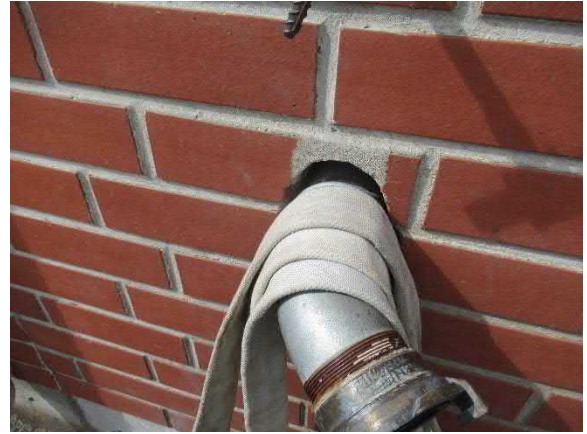
*Avoin läpivienti tiilimuurauksessa*

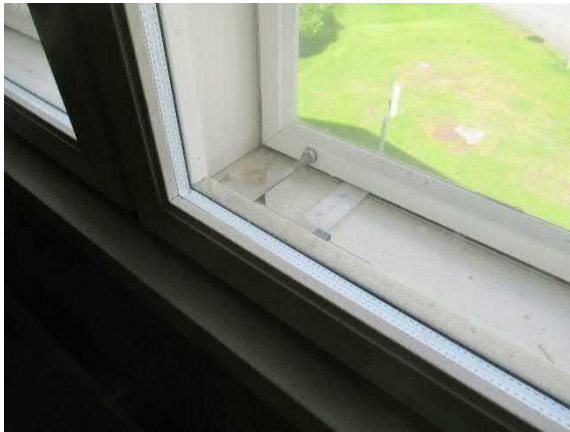
*Ikkunoiden väleissä runsaasti likaa/ulkoilmapölyä*

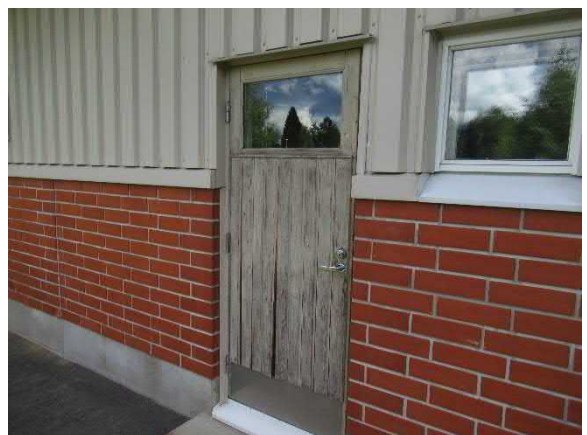
Puuovissa havaittiin runsaasti kulumaa ja maalipinnan hilseilyä. Lisäksi paneloinneissa havaittiin vaurioita/rakoilua. Tarkastelujakson alussa on suositeltavaa joko kunnostaa ulko-ovien puuosat, tai tarpeen mukaan uusia ovet. Osa ovista on todennäköisesti suuremmalla käytöllä ja ne vaativat aktiivisempaa huoltotoimintaa. Huoltojen kustannuksia on budjetoitu PTS:ään tarkastelujakson ajalle.

*Puuovissa kulumaa ja niiden paneeleissa rakoi-lua/vaurioita*

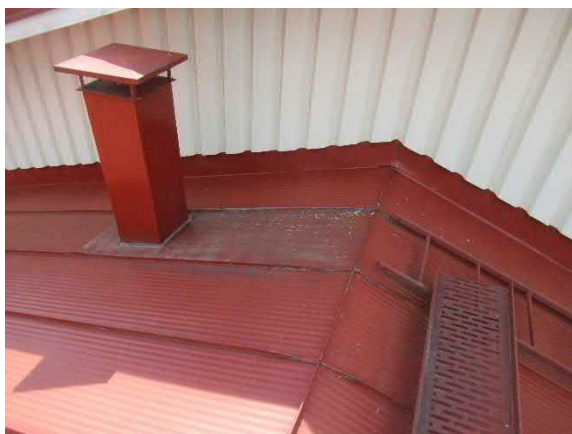
*Jäkälää ja maalipinnan kulumaa*

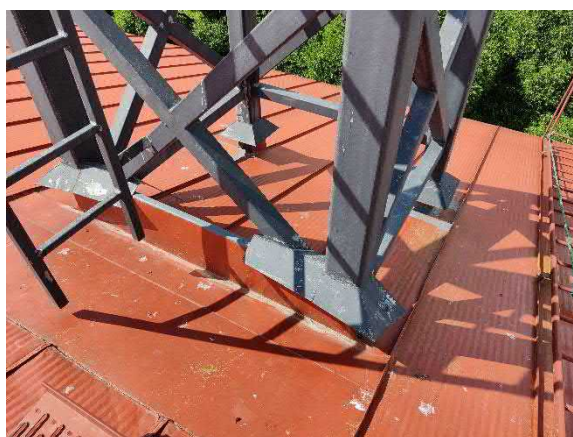
*Letkutornin jalustan läpivientejä paikattu*

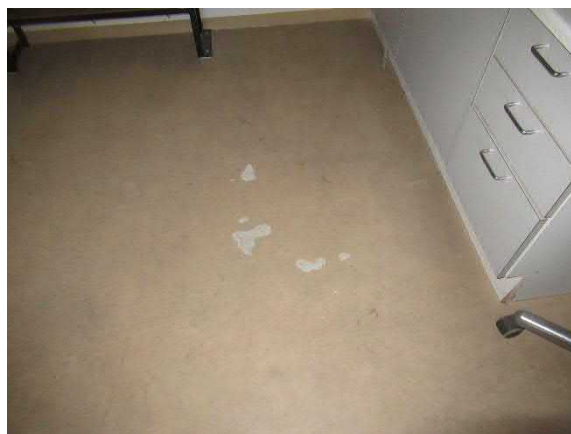
*Lattiapintamateriaaleissa kulumaa ja vaurioita*

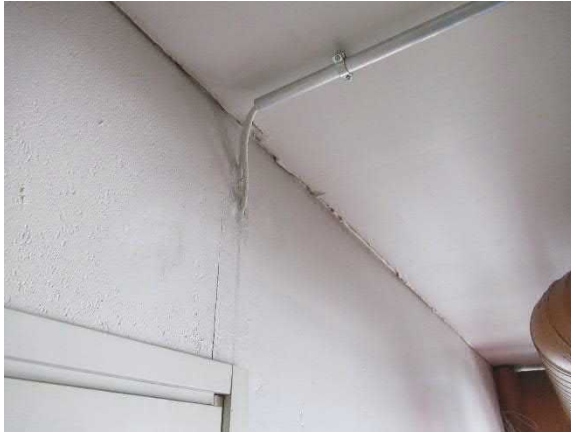
*Halkeama betonirakenteisessa seinässä*

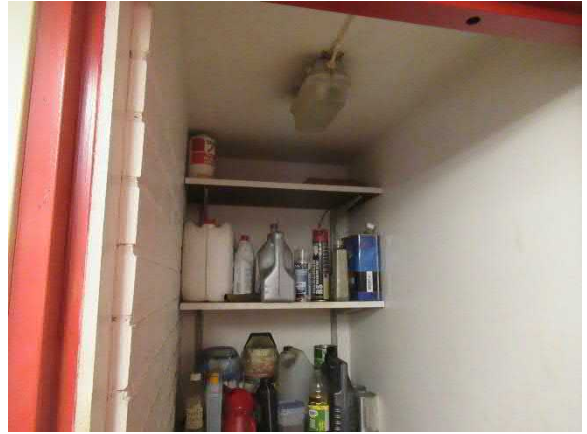
*Kemikaalivarastoinnin läpiviennit suositellaan tiivistämään*

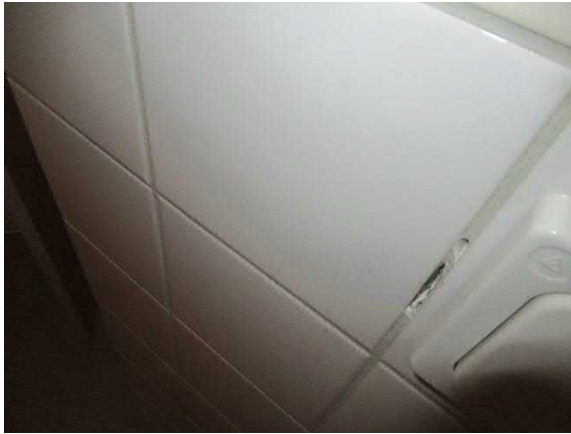
Märkätilojen käyttöikä on päättymässä tarkastelujakson alkupuolella, mutta käyttöikää voidaan jatkaa siirtävien huoltokorjausten, kuten kaivoliitosten, rakenneliitosten ja läpivientien yms. tiivistämisillä. Märkätiloissa havaittiin kohonneita kosteuspitoisuuksia pintakosteudenilmaisimella lat-tiakaivojen ympärillä.

*Saumavaurio pesuhuoneessa*

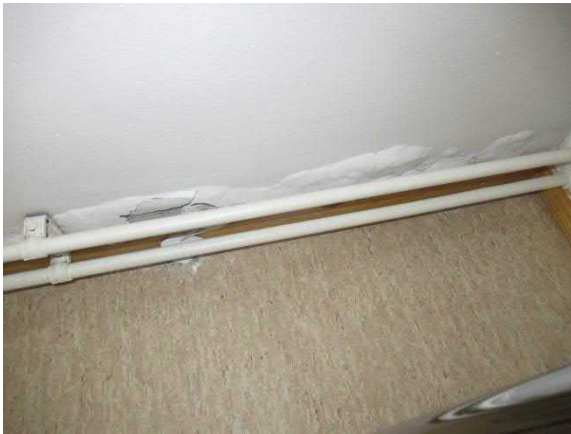
*Kosteusjälkiä sisäkuoressa*

Osittain ulkoseinien alaosissa havaittiin selkeitä viitteitä hallitsemattomasta kosteusrasituksesta rakenteissa. Kosteusrasitus on mahdollisesti puutteellisesti toimivasta salaojajärjestelmästä johtuvaa, ja sade- ja hulevesien korjaussuunnittelu suositellaan tekemään tarkastelujakson alussa korjaustoimenpiteiden ja niiden laajuuden selvittämiseksi ennen seinävaurioiden korjausta.

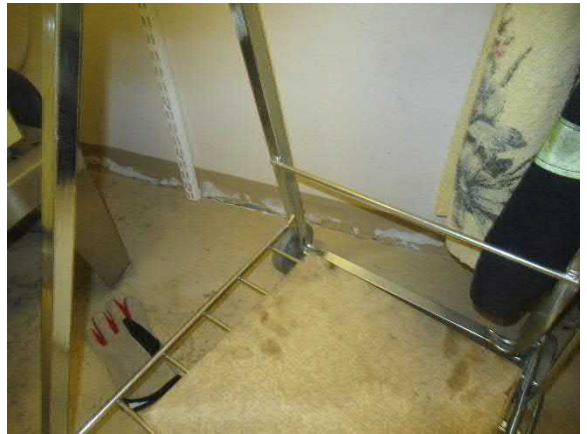
*Kosteusjälkiä sisäkuoressa*

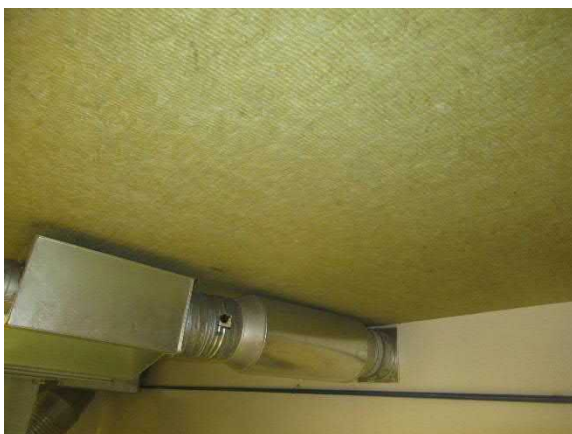
*Avointa villapintaa IV-konehuoneessa*

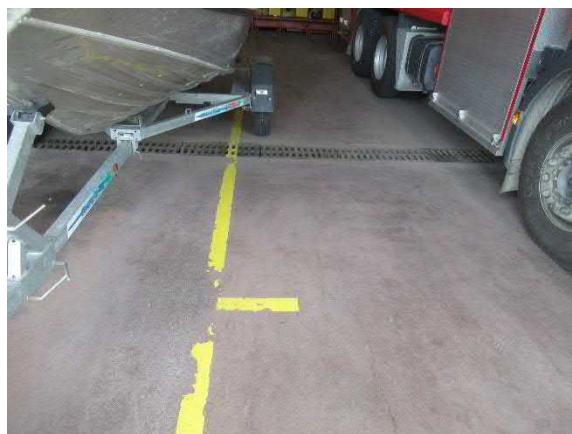
*Hallin lattioiden merkinnät kuluneita*
