## Kuntoarvio ja PTS

Etelä-Savon pelastuslaitos  
Jääkärinkatu 16  
50130 Mikkeli

2.10.2023

K231009

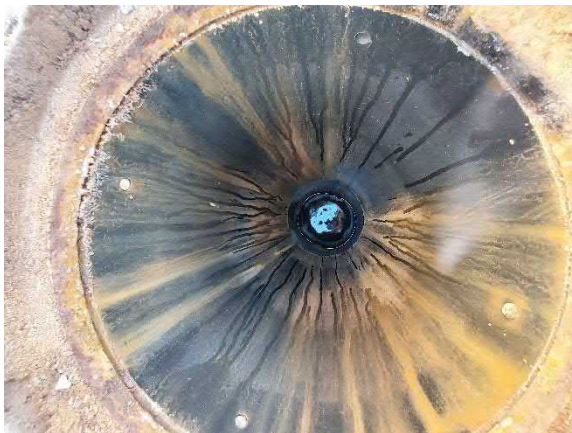
Salaojakaivo

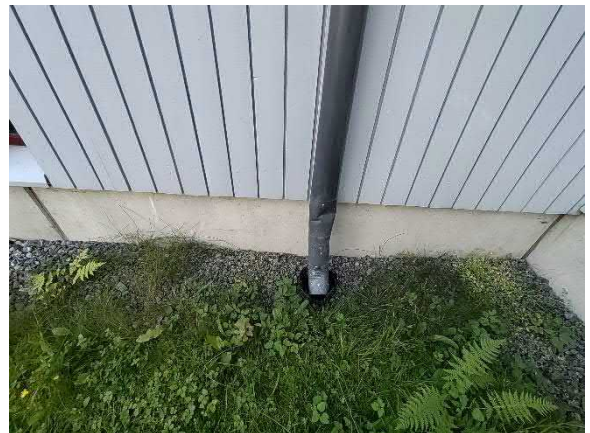
Sadeveden syöksytorvessa lommo

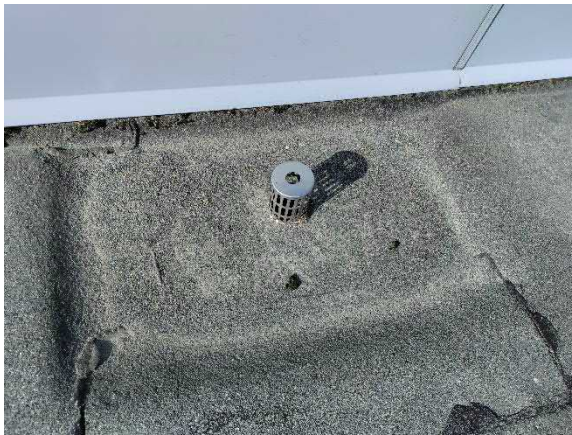
Kattokaivot ovat puhtaita

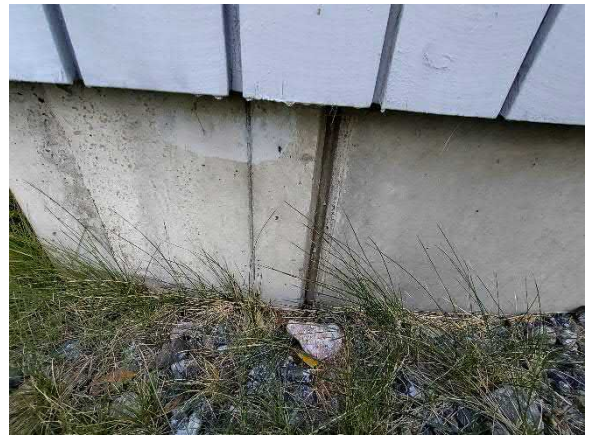
Sepelikaista on heinittynyt

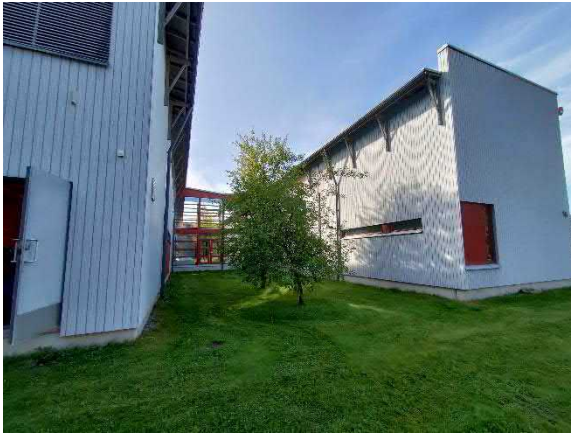
Rakennuksen vierustojen kallistukset viettävät havaintojen perusteella rakennuksesta pois päin. Pääosin vierustoilla ei havaittu puutteita, mutta atriumpihalla ja toimisto-/sosiaalitilojen osan välillä on nurmipinta levinnyt sokkelin vierustoille. Kasvillisuus sokkelin vierellä voi aiheuttaa hallitsematonta kosteusrasitusta rakenteille ja kasvillisuuden kasvua suositellaan hillitsemään. Sokkeleissa ei kierroksella havaittu merkkejä kosteusrasituksesta ulkopuolilla, mutta huomioitavaa on, että osassa ulkoseinien alaosa on tehty korjauksia.

*Toimisto-/sosiaaliosan välillä nurmipinta*

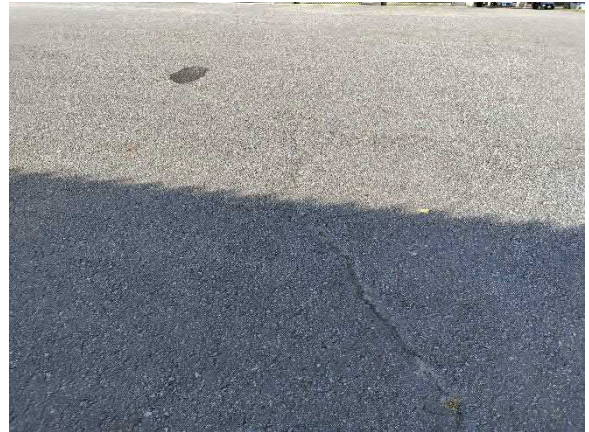
Asfalttipäälysteessä havaittiin jonkin verran halkeilua, mutta suurempia vaurioita ei ole. Halkeilun esiintyminen on normaalia ajan myötä, etenkin kun pinnoitettu alue on suuri.

*Asfalttipäällysteissä halkeamia*

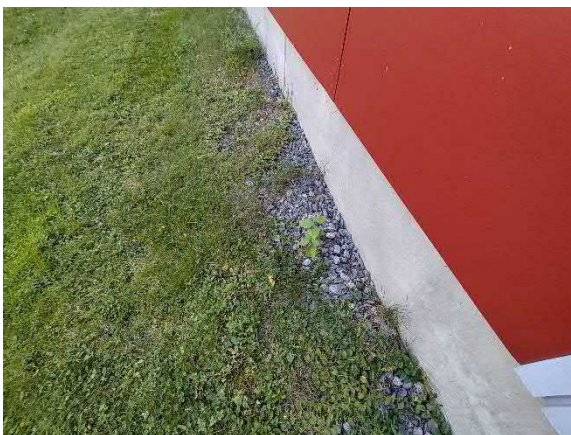
*Sepelikaistat ovat heinittyneitä*

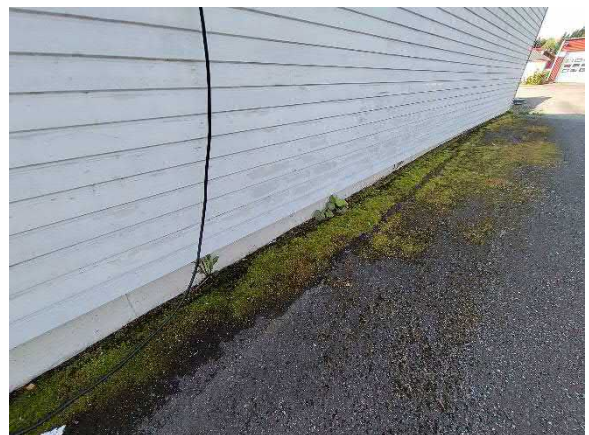
*Varastohallin seinustoilla sammalta*

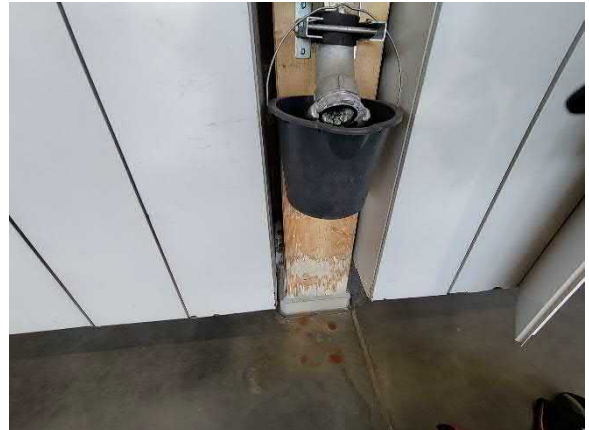
*Puupilarin alaosaassa kosteusjälkiä*

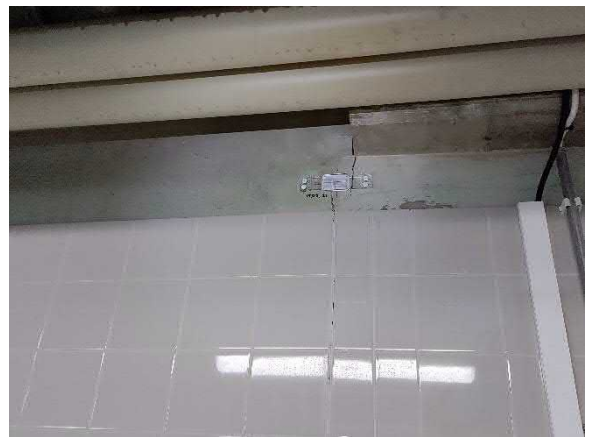
*Kantavassa väliseinässä halkeama*

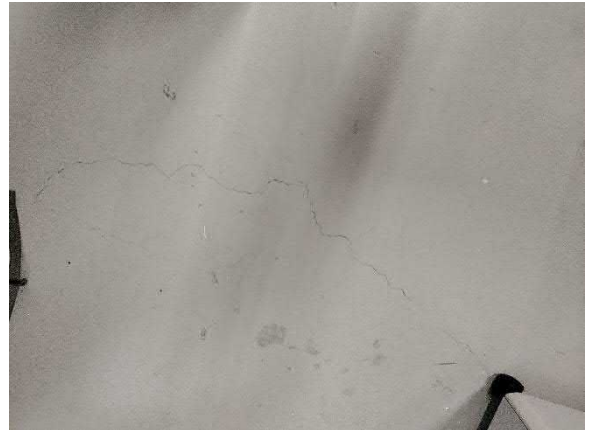
Alapohjassa halkeilua

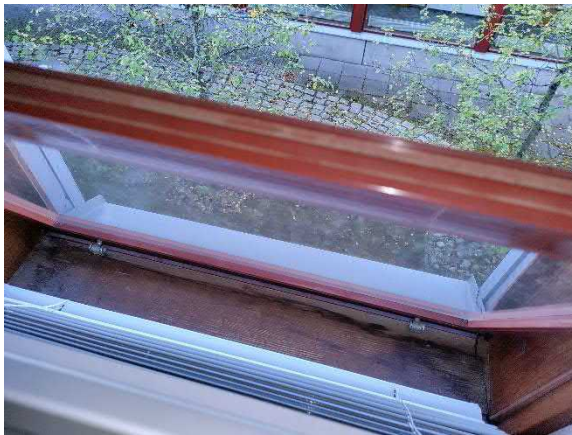
Ikkunoissa ei havaittu merkittäviä puutteita tai vaurioita, lähinnä yleistä käytön mukanaan tuomaa kulumaa. Majoitustilojen ikkunoissa havaittiin karmien alaosissa kosteusjälkiä, joka todennäköisesti on aiheutunut ikkunoiden aukipitamisestä. Käyttäjiltä saadun tiedon mukaan ikkunat ovat lähes aina auki huonon ilmanvaihdon takia.

Ikkunakarmin alaosassa kosteusjälkiä

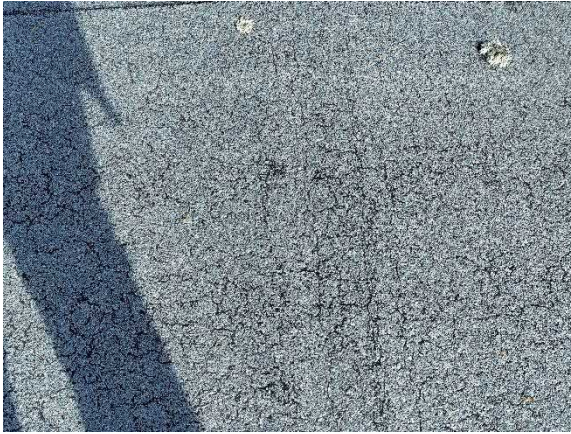
Vesikatteet ovat havaintojen perusteella ehjiä ja puhtaita roskista. Kate vaikuttaa havaintojen perusteella olevat kovettunut, ja siinä näkyy paikoin, etenkin halliosan katon harjalla alkavaa pintakerroksen murtumista. Katteessa ei kuitenkaan havaittu sellaisia vaurioita, jotka aiheuttaisivat välitöntä vuotoriskiä.

*Harjan suuntaista alkava murtumaa kermin pinnassa*

Vesikatteen kokonaisvaltainen tarkastaminen ja tarvittavat huolto-/paikkakorjaukset säännöllisesti tehtynä jatkavat vesikatteiden käyttöikää ja ehkäisevät vaurioiden ja vesivuotojen syntymistä. Kustannuksia on budjetoitu PTS:ään suuntaa antavasti.

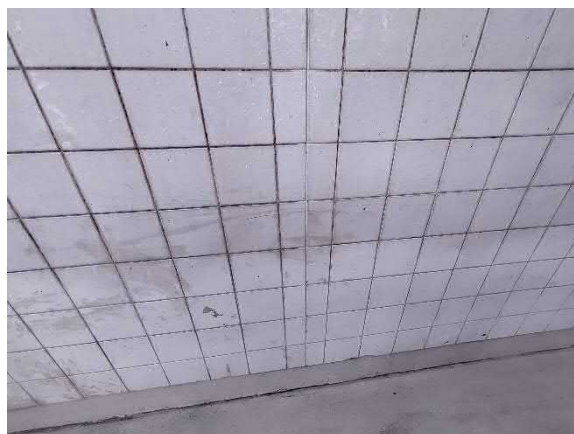
*Pesuhallin laattasaumoissa tummentumaa*

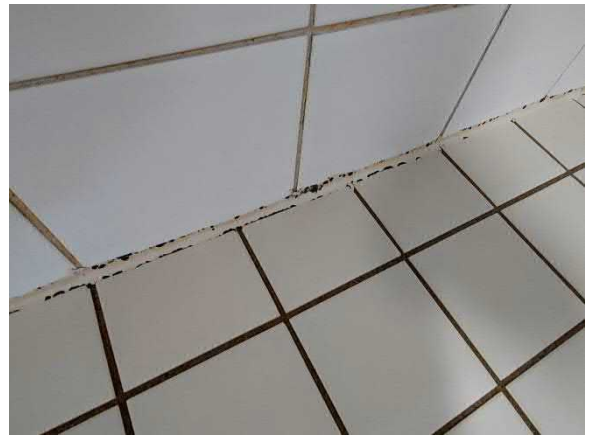
*Silikonisaumoissa mikrobikasvustoa*

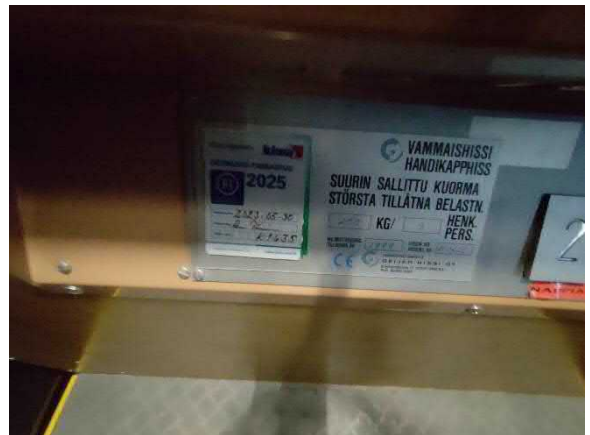
Hissi on tarkastettu vuonna 2023
