## Kuntoarvio ja PTS

Hiirolan paloasema  
Hiirolantie 12  
51520 Hiirola

28.9.2023

K231009

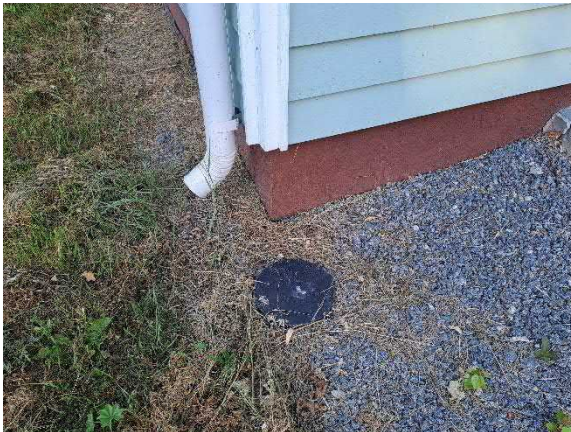
*Laajennusosalla salaojan tarkastuskaivo, sade-  
vesien ohjaus rakennuksen vierustalle*

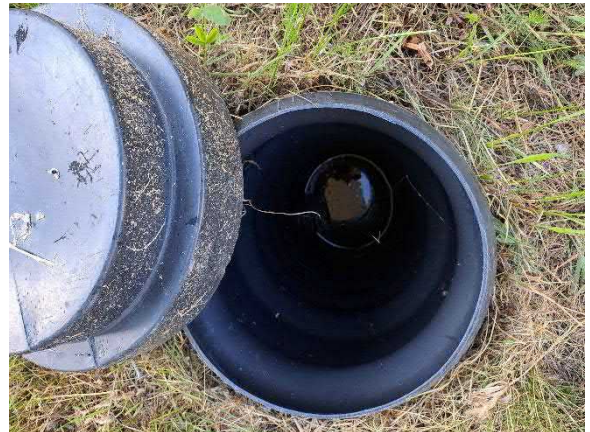
Kierroksen yhteydessä laajennusosan ympärillä havaittiin useita salaojajärjestelmän tarkastuskai-voja. Kaivojen osalta ei havaittu merkittäviä puutteita tai vaurioita.

*Salaojan tarkastuskaivoissa ei havaittu puut-  
teita tai vaurioita*

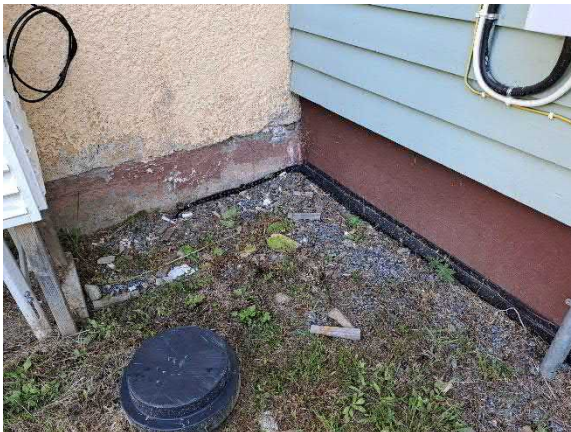
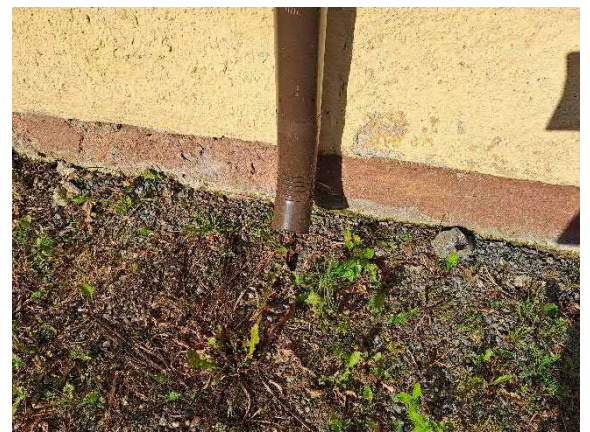
Alkuperäisellä osalla maaperän kallistukset ovat paikoittain rakennukseen päin ja sokkeliraken-teissa on jonkin verran hallitsemattomaan kosteusrasitukseen viittaavia jälkiä.

*Patolevytyt laajennusosalla, vanhan osan sokkeliosilla kosteusrasitukseen viittaavia jälkiä*

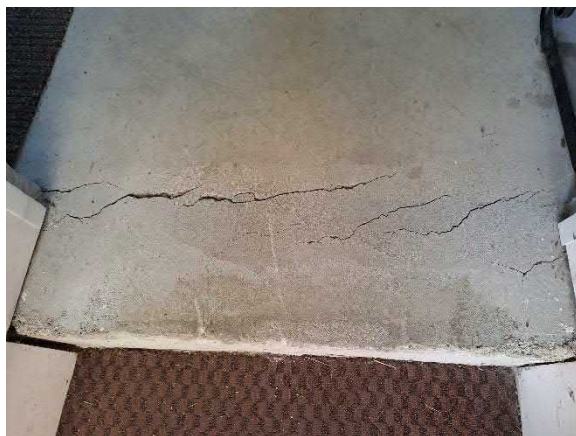
Alapohjarakenteiden osalta havaittiin paikoittaisia halkeamia, rakenneliittymien epätiivelyskohtia sekä pintamateriaalien vaurioita, erityisesti alkuperäisellä osalla. Myös laajennusosalla havaittiin yksittäisiä halkeamia alapohjarakenteessa. Pintakosteudenilmaisimelle arvioituna selkeästi kohonneita kosteuspitoisuuksia havaittiin alkuperäisen osan pesutiloissa alapohjarakenteen pintamateriaalin päältä mitattuna.

Halkeamia laajennusosan alapohjarakenteessa

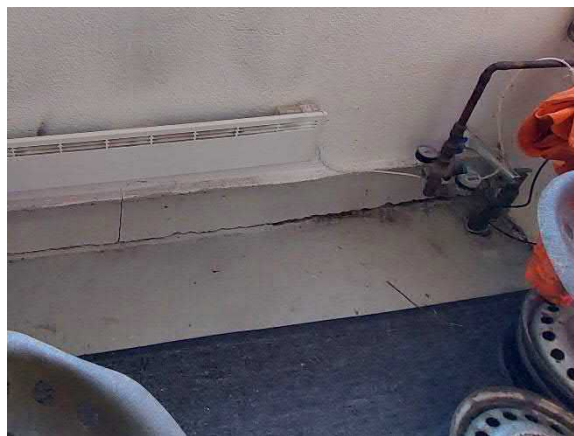
Halkeama ulkoseinä-alapohjaliittymässä

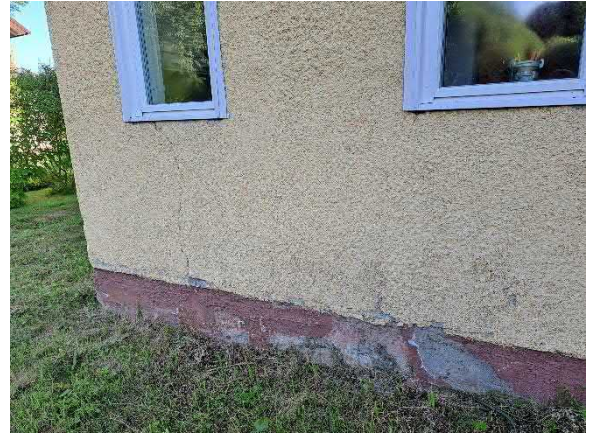
*Alkuperäisen osan rappaus- ja sokkeliosissa vaurioita*

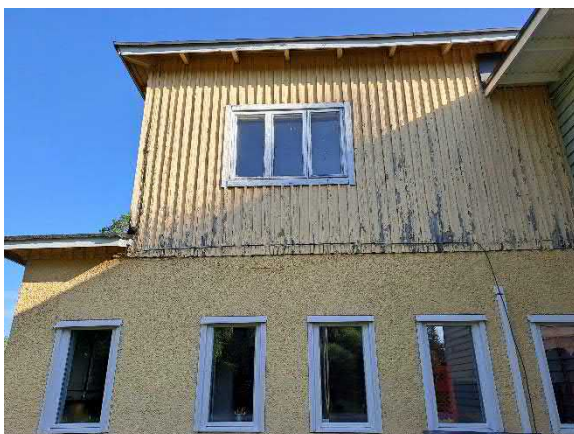
Alkuperäisen osan ovi- ja ikkunarakenteissa havaittiin runsaasti maalipinnan vaurioita sekä haristumaa. Alkuperäisten puuikkunoiden ja ulko-ovien tekninen käyttöikä on ylittynyt ja ne suositellaan uusimaan esimerkiksi laajemman julkisivujen peruskorjauksen yhteydessä.

*Alkuperäisen osan ikkunoita länsijulkisivulla*

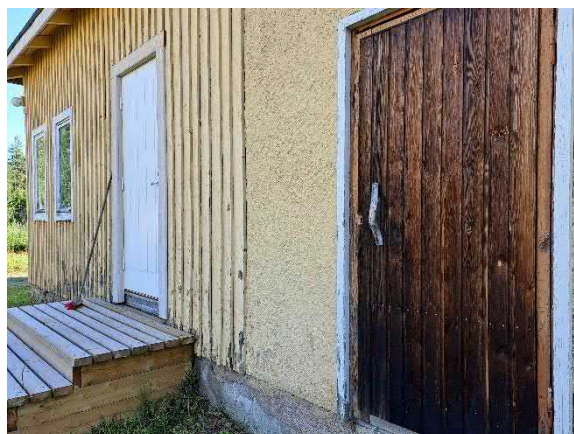
*Alkuperäisen osan ulko-ovia pohjoisjulkisivulla*

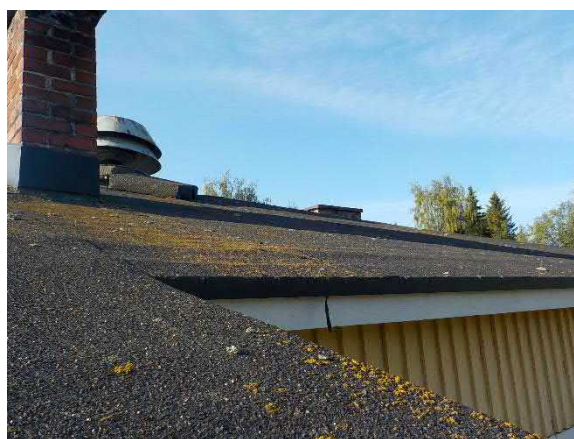
Alkuperäisellä osalla vesikatteessa jonkin verran sammal- ja jäkäläkasvustoa

| Toimenpide-ehdotukset | Kustannusarvio | Muut tarkennukset |
|---|---|---|
| Vesikaton uusiminen alkuperäisellä osalla | 15 000 € | Uusiminen noin 150 €/m <sup>2</sup> , riippuen alusrakenteiden ja liittyvien rakenteiden vauriolaajuudesta. |

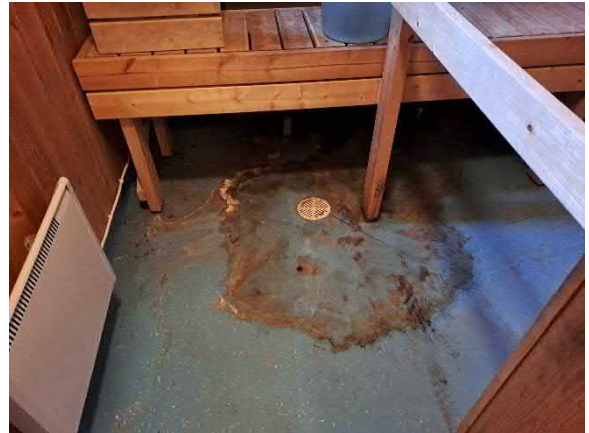
*Vesi lammikoituu saunan lattialle*

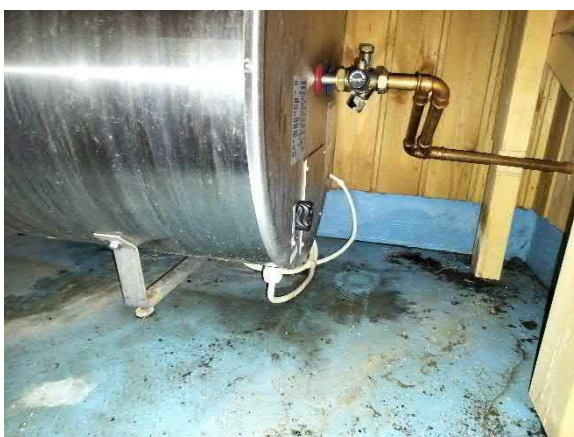
Kiinteistön alkuperäisen rakennusosan lämminvesivaraaja ja vuotava putkiliitos.

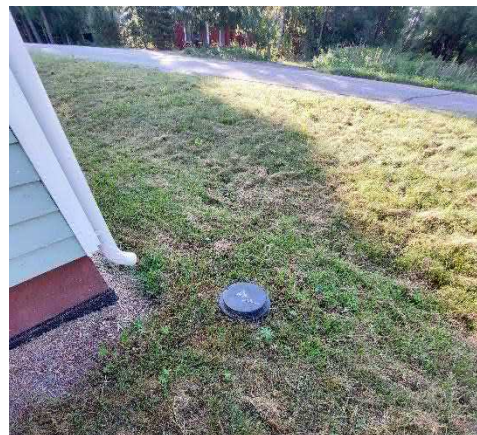
Sadevedet johdettu rännisyöksyä pitkin sokkelin viereen.
