**MIKKELIN KAUPUNKI**  
**Kaupunginhallitus 14.9.2026**

Mikkelin kaupunginhallituksen lausunto asiassa, joka koskee kunnallisvalitusta Mikkelin kaupunginvaltuuston päätöksestä 8.6.2026 § 40 koskien Graniittitalon asemakaava-muutosta (Mikkelin kaupungin diaarinumero MliDno-2025–3121)

## KOSTEUS- JA SISÄILMATEKNINEN KUNTOTUTKIMUS

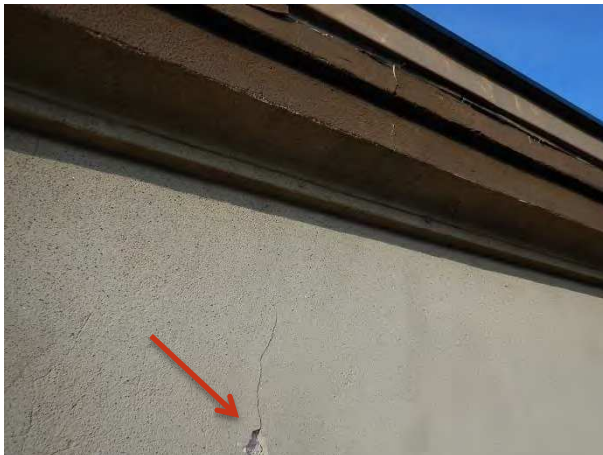
**Kuva 3.12 Arviolta alustan liikkeistä aiheutunut halkeama eteläpäädyssä**

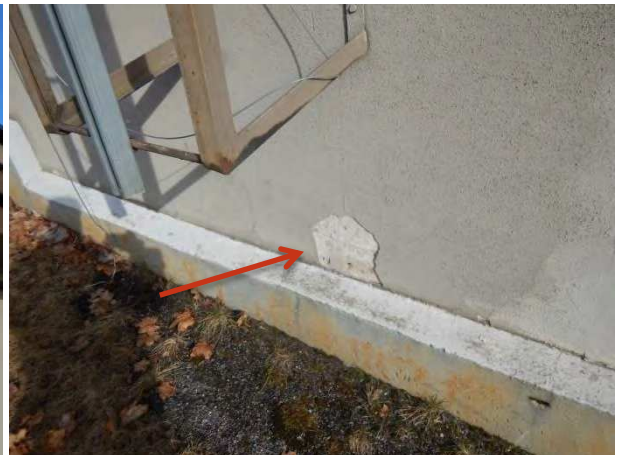
Rappaus on irronnut sokkelikivien yläpuolelta, ikkunapielien alaosista ja muutamista yksittäisistä kohdista pieniltä alueilta (kuvat 3.13 ja 3.14). Vasaroitaessa havaittiin rappauksen olevan laajoilta alueilta pinnasta kovaa, mutta täyttö on pehmeää ja jauhomaista. Rappauksessa havaittiin vain muutama halkeama, jotka ovat arviolta alustarakenteiden liikkeistä johtuvia ja suurin näistä halkeamista oli eteläpäädyssä (kuva 3.12, leveys luokka 0,5 mm). Kuitenkin tarkasteltaessa rappausa läheltä havaittiin runsaasti kapeita (leveys luokkaa 0,1-0,2 mm) halkeamia laajoilla alueilla. Kapeat halkeamat erottuvat huonosti valokuvissa, mutta suurimmat niistä ovat näkyvissä kuvassa 3.15.

**Kuva 3.13 Rappaus on irronnut alaosasta eteläpäädyssä**

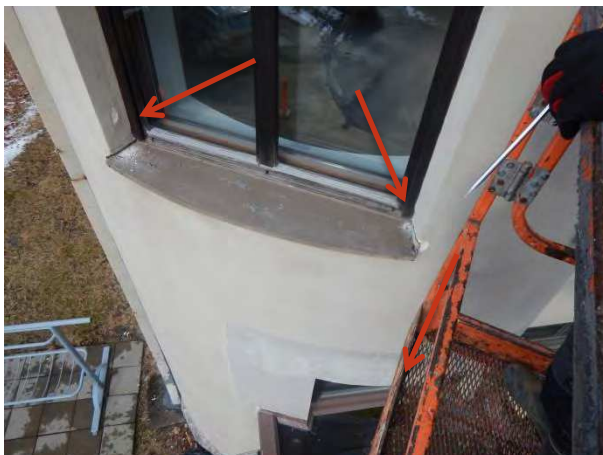
**Kuva 3.14 Vaurioita ikkunapielissä**

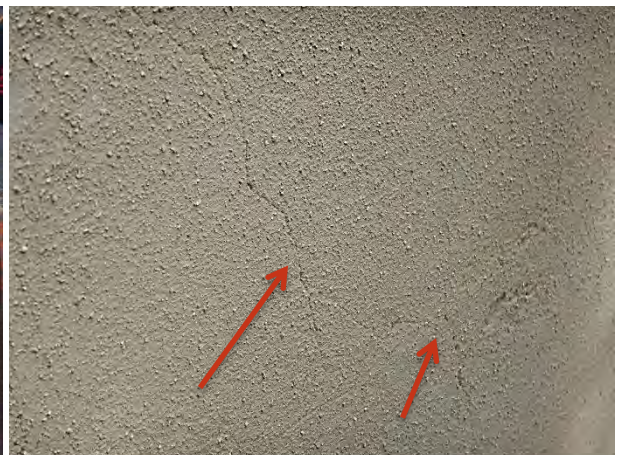
**Kuva 3.15 Halkeamia rappauspinnassa**

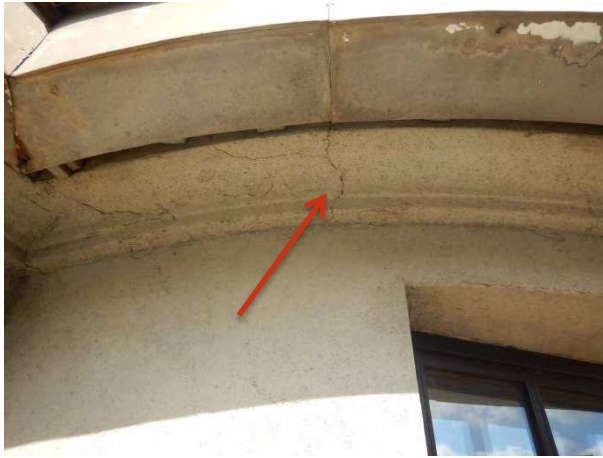
**Kuva 3.16** Räystäsulokkeessa halkeamia sisäpihan nurkassa

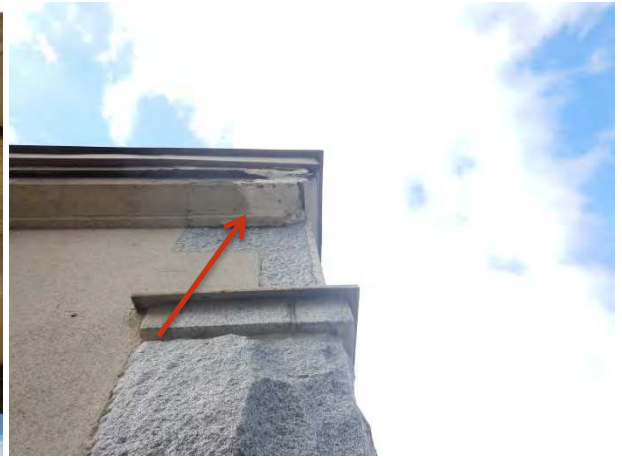
Räystäsuloke on rapattu ja maalattu ruskeaksi, mutta sen ylin osa on maalattua peltiä. Sisäpihan alueella ulokkeen tasolla on maalattu peltinen räystäskouru. Räystäskourun takana ulokkeessa havaittiin muutama halkeama rakennuksen sisänurkassa (kuva 3.16). Räystäsuloke on vaurioitunut vakavasti koilliskulmassa (kuva 3.17).

**Kuva 3.17** Koilliskulmassa räystäsuloke vaurioitunut

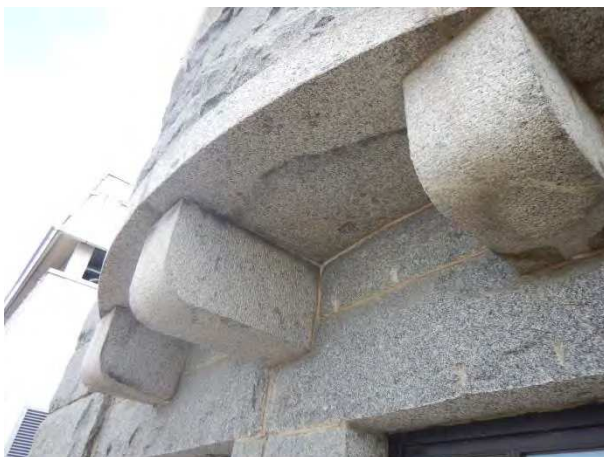
Erkkereiden alapinnassa havaittiin kosteusjälkiä ja niissä on kiviset uloketuet, mutta havaintojen perusteella ei voida todeta toimivatko nämä ainoana kannattelevana rakenteena erkkereille (kuva 3.24). Julkisivujen yläosat (ikkunan pielet, vesilipan yläpuolinen osa ja alapuolinen palkkimainen osa) ovat rapattuja, mutta havaintojen perusteella rappauksen alla on graniittia. Rappauksen ulkopinta on harmaa roiskepinta, joka on monin paikoin lähtenyt pois kokonaan (kuvat 3.25-3.27). Seinien yläosassa on graniittisia koristeita, joiden väliset saumat ovat osittain vaurioituneita ulostyönnettyjä kuperia saumoja (kuva 3.26). Rappauksen vesilipan yläpuolisessa osassa havaittiin useassa kohdassa halkeamia ja paikoittain rappaus oli irti näiltä kohdin (kuva 3.27). Halkeamia havaittiin etenkin erkkerien katoksien kohdalla ja julkisivujen reuna-alueilla.

**Kuva 3.24** Erkkerin alapinnassa kosteusjälkiä

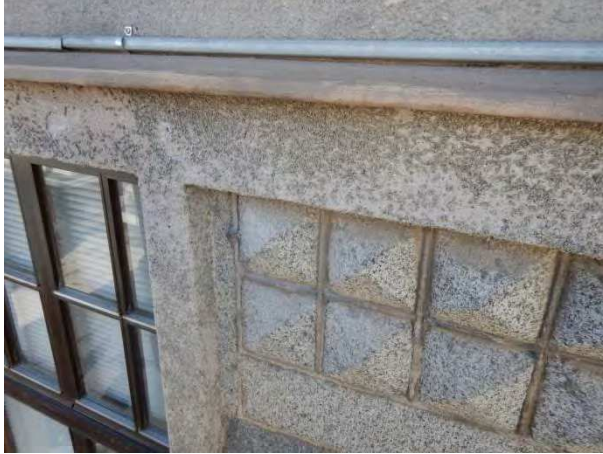
**Kuva 3.26 Rappauksen pintakerros lähtenyt pois lähes kokonaan ja koristeiden saumat vaurioituneet**

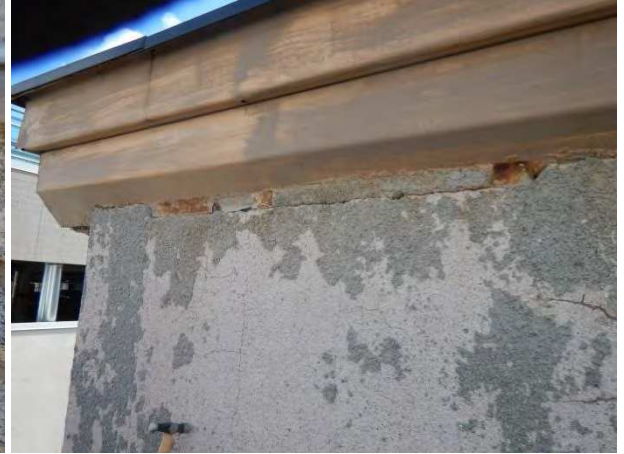
**Kuva 3.27 Vesilipan yläpuolinen rappaus on paikoin halkeillut ja rappaus irti alustasta**

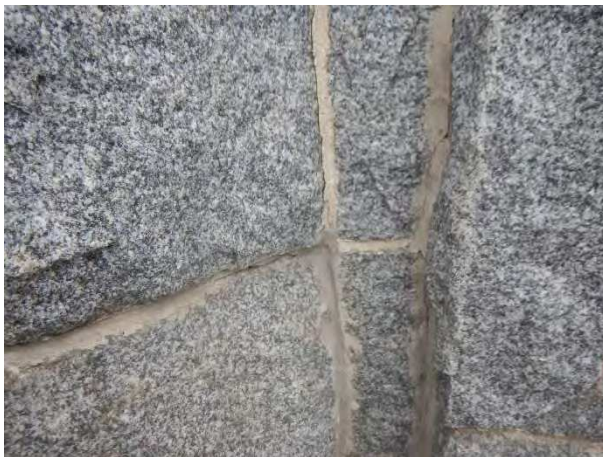
Kivien välisiä saumoja on paikkakorjattu useampaan kertaan, sillä erilaisia saumalaastityyppejä havaittiin ainakin kolme (kuva 3.28). Erkkereiden ikkunavälien pystyosien rappaus on vaurioitunut joko alaosaan tai koko matkalta (kuva 3.29). Kellarin ikkunat pohjoisjulkisivulla ovat hyvin lähellä maanpintaa ja yhden ikkunan alareunan kivi on haljennut pituussuunnassa (kuva 3.30). Yhden kellarin ikkunan yläpuolinen graniitti on haljennut yläpuolisen sauman kohdalta. Porausten perusteella saumalaasti on märkää toisen kerroksen ikkunoiden alapuolella ja monin paikoin erkereissä (kuvat 3.32 ja 3.33). Yhden ikkunapielen alaosan rappaus on lohjennut irti (kuva 3.33). Muuten pääosin saumalaasti oli kovaa ja kuivaa pintaosilta (<20 mm) ja pehmeämpää syvemmillä. Tutkimuksessa ei havaittu merkkejä kivien irtoamisesta seinästä tai kivien liikkeistä. Kivien paksuus oli pääosin 150 mm ja reunoilla 200 mm, joten taustan mahdollisen rapautuman aiheuttama voima (tilavuus kasvaa) tuskin riittää liikuttamaan kiviä.

**Kuva 3.28 Erilaisia saumalaastityyppejä (3)**

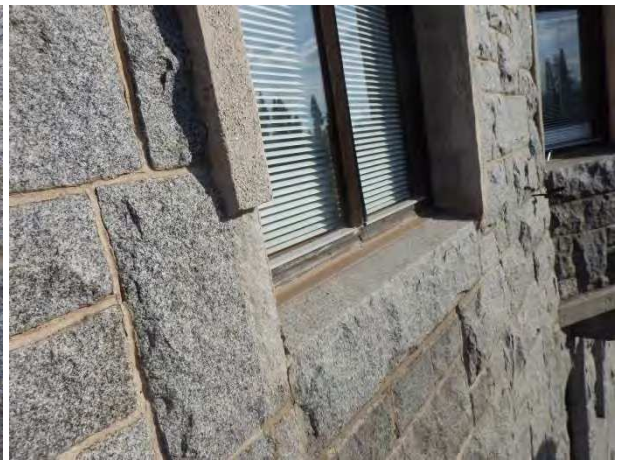
**Kuva 3.33 Kosteusjälkiä ikkunan alapuolella ja pienen rappaus lohjennut irti**

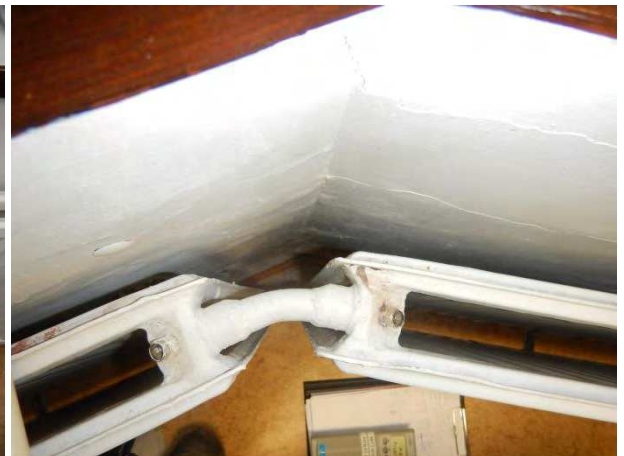
Kuva 3.23 Tilan 232 erkkerin seinän tasoite irtoilee

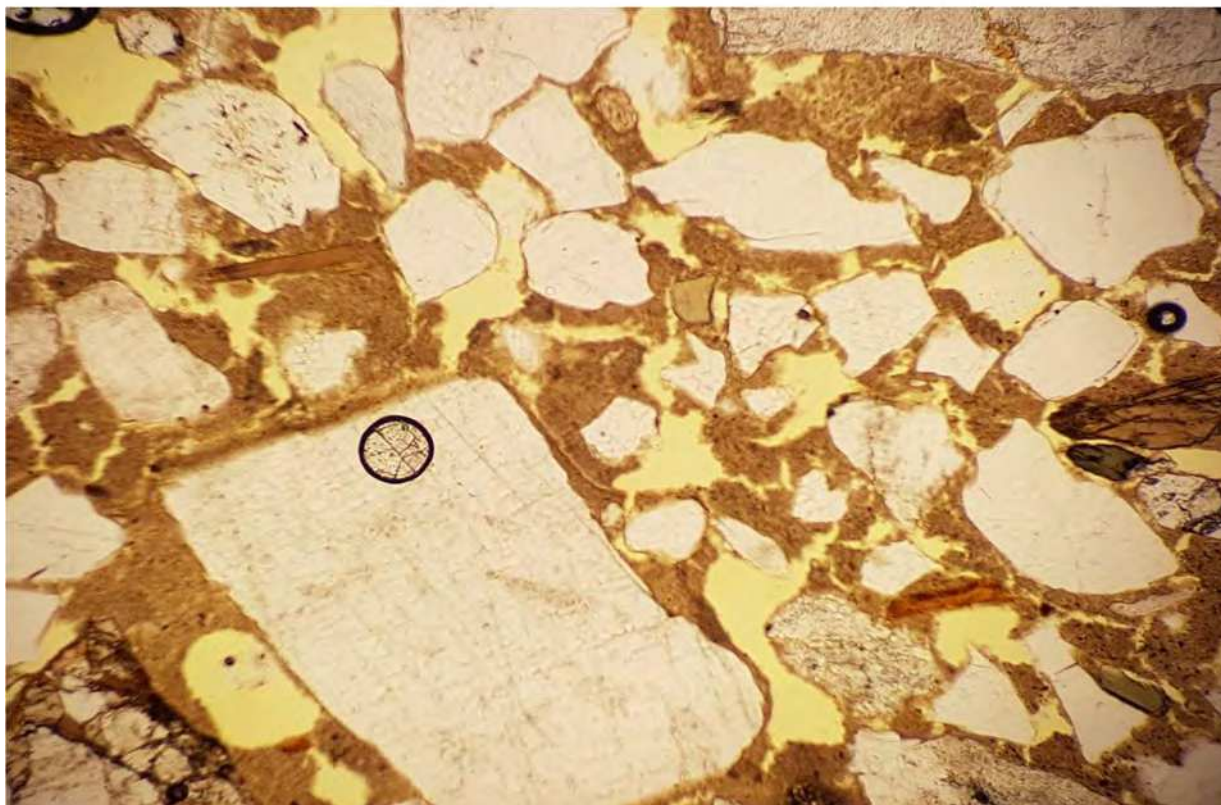
Kuva 1. Näytteen N1 pintalaastissa on kalkkirikkaalle laastille tyypillisiä vaurioita. Mikrorakenne on osin harva. Suurennos on 100-kertainen.

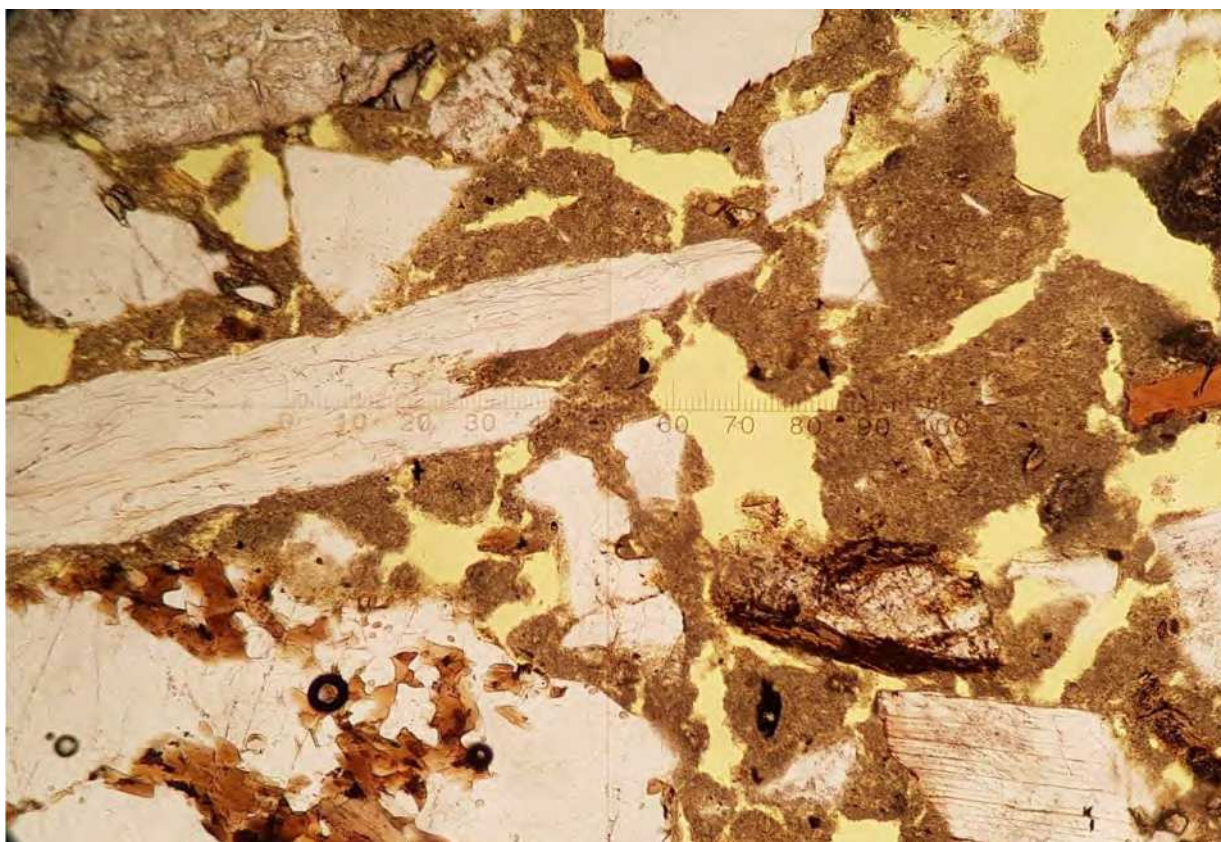
Kuva 2. Näytteen N2 täyttölaastin mikrorakenne on harva ja siinä on pienialaista kuivumiskutistuman aiheuttamaa mikrosäröilyä. Suurennos on 100-kertainen.

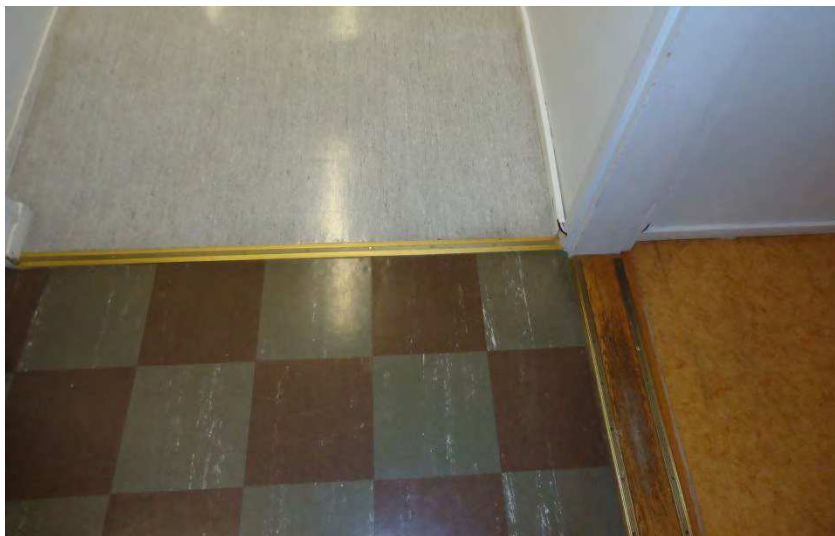
Lattianpäällysteinä on käytetty useita eri materiaaleja eli parkettia, muovimattoja, linoleumimattoja sekä muovilaattoja (ks. kuva 12). Muovilaatasta otettiin materiaalinäyte (ASB VP1), ja sen todettiin sisältävän asbestia.

Kuva 12. Erilaisia lattianpäällysteitä. Ruutukuvion muodostava kvartsivinyylilaatoitus sisältää asbestia.

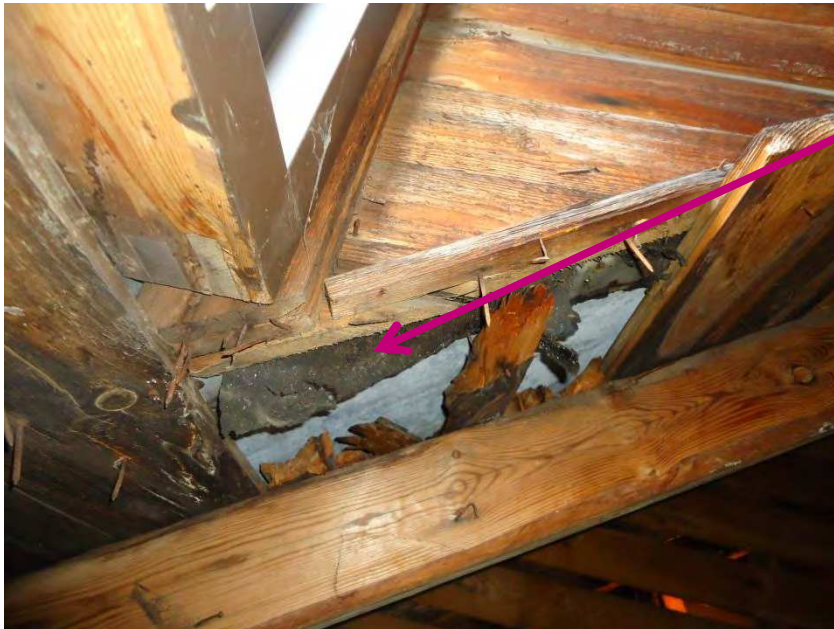
Kuva 15. Lahovaurioita kattoikkunan juuressa. Bitumihuopa sisältää sekä asbestia että PAH-yhdisteitä.

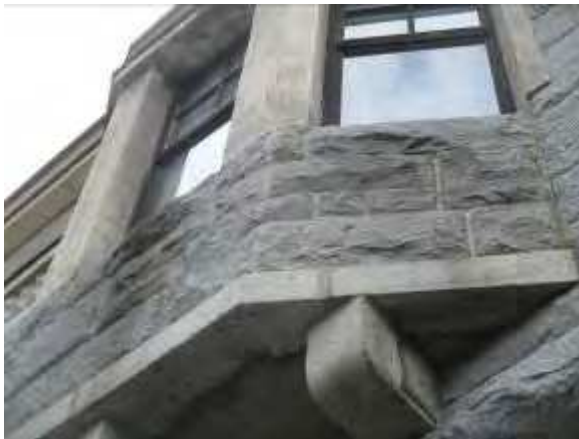
*Erkkerissä on ollut kosteusongelmaa.*

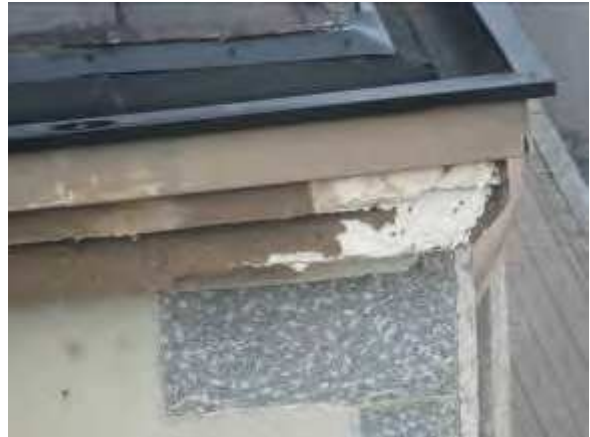
*Räystäässä rappausvauriota.*

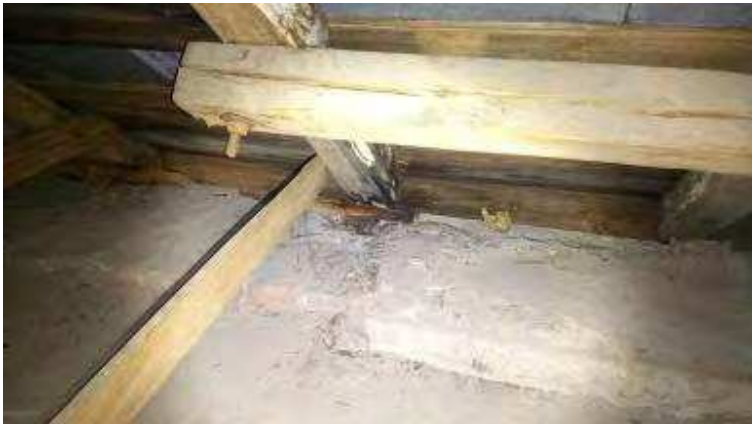
| Kuvat kohteesta | Yläpohja / ullakko |
|---|---|
| | <p>Räystäällä monin paikoin vuotojälkiä.</p> |

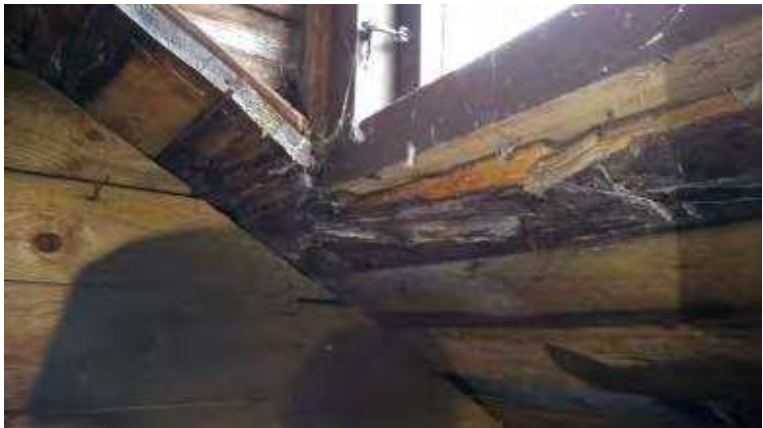
| Kuvat kohteesta | Yläpohja / ullakko |
|---|---|
| | <p>Kattoikkunoiden (kattolyhtyjen) ympärykset pääsääntöisesti kaikki vaurioituneet.</p> |

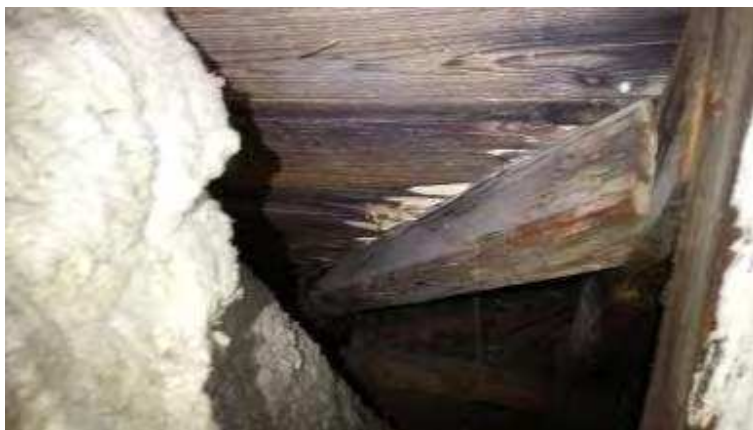
Sisäjiireissä vuotovaurioita.

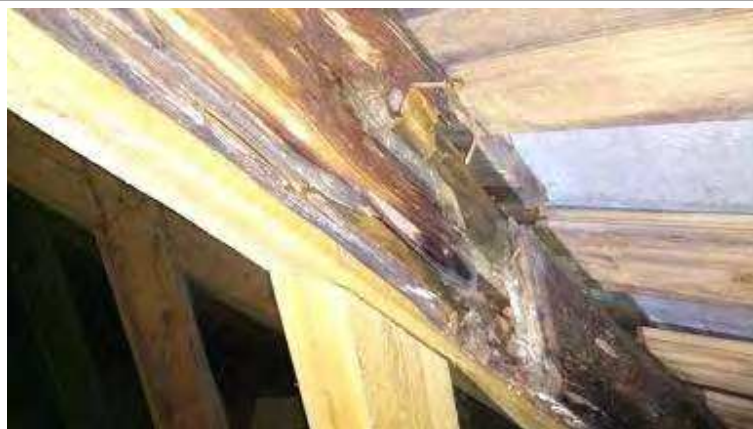
Kuvassa uutta puutavaraa asennettu lahovaurioituneen kattovasan kylkeen.

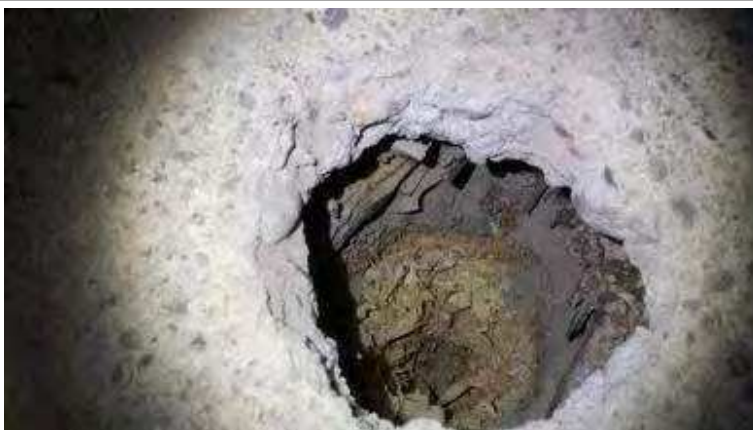
Yläpohjan rakennetutkimusaukko jossa selkeä lahovaurio ja puurakenne täysin pehmentynyt. Rakenteet kuivaa alle 10p%.

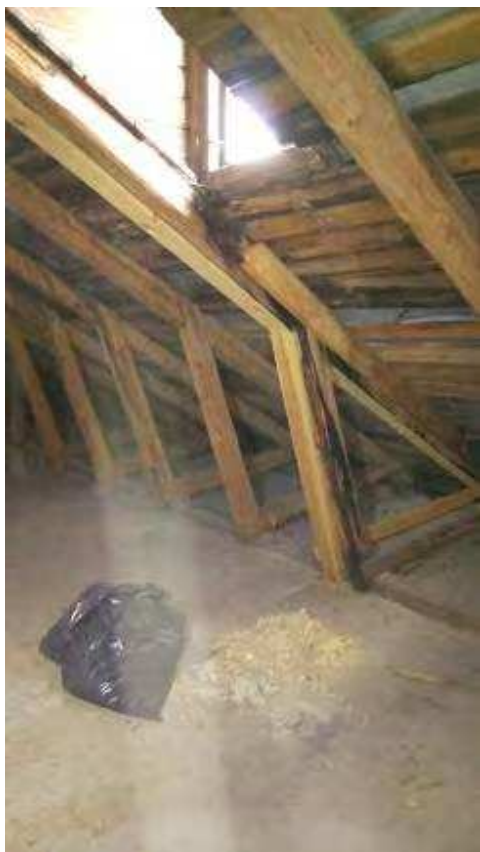
Kuvassa korjattua rakennetta  
jossa vanha vaurioitunut rakenne  
jätetty paikoilleen.

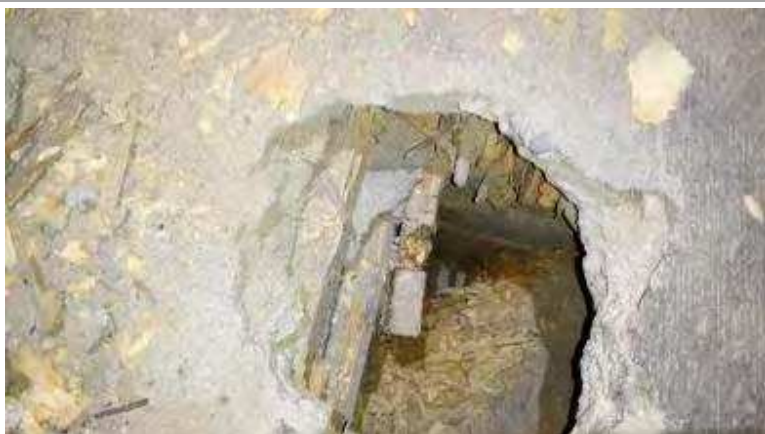
Yläpohjan  
rakennetutkimusaukko jossa  
myös lahovauriota  
muottilaudoituksen yläpinnassa.

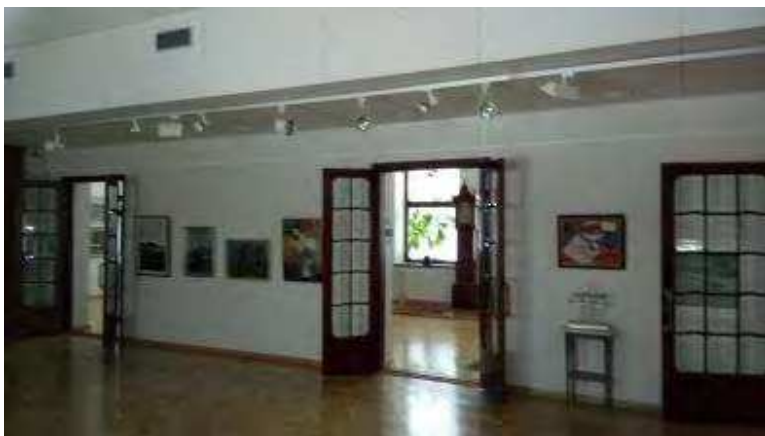
Airion näyttelytilan ja huoneiden 117 ja 118 alapuolella kellarikerroksen museovarasto 031 jonka katossa kosteusjälkiä. Airion tilasta ei saatu viitteitä alapuolen vaurioista. Airion näyttelytila on kostutettu erillisillä kostuttimilla ja 27.2.2017 sisäilma oli  $rh = 43\%$   $t = 20^{\circ}\text{C}$   $x = 7,43\text{g/m}^3$ . Salissa oma tuoksunsa jonka yhdistäisin ensisijaisesti vanhoihin esineisiin ja mattoihin.

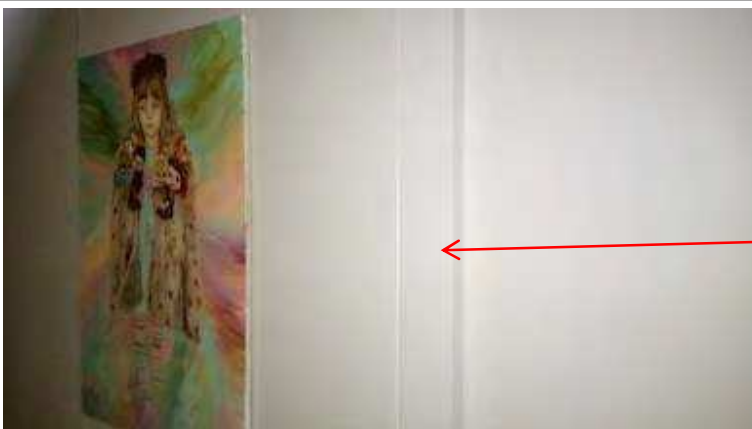
Osa ulkoseinän ikkunoista koolattu lastulevyllä umpeen. Näiden kunnosta / toteutuksesta vaikea sanoa ilman rakenteiden aukaisua.

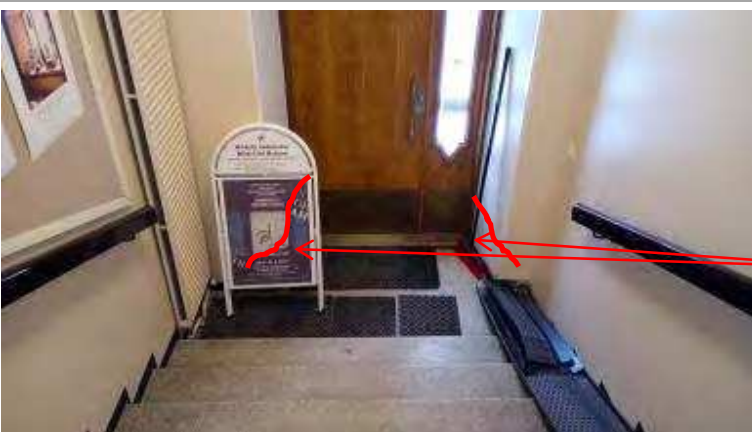
Pääsisäänkäynnin portaikon molemmat sisäpuoliset ovenpielet lattiarajasta kastuneet. Onko ulkoa saatu portaikon kohdalta tehtyä sokkelin eristys. Kastuminen maakosteus, kapilaarisesti ja difuusion vaikutuksesta. Korjauksissa huomioitava alaosan pinnan kosteudensietokyky ja hengittävyys.

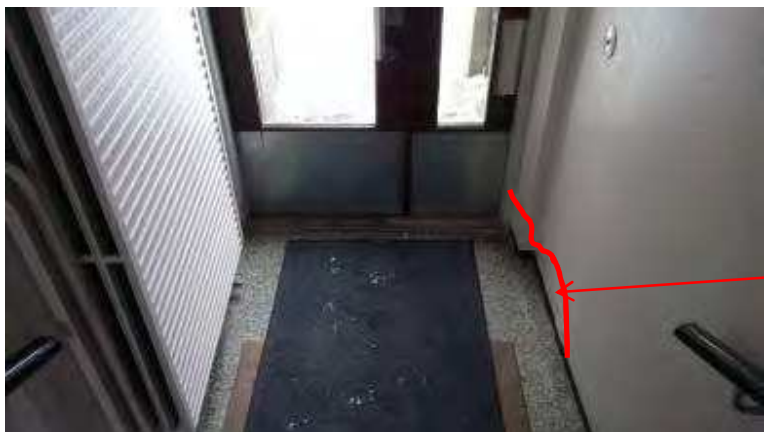
Päädyssä B-porras no:124  
Täällä myös ovenpielestä  
ovimyyki / seinän alaosa märkä.

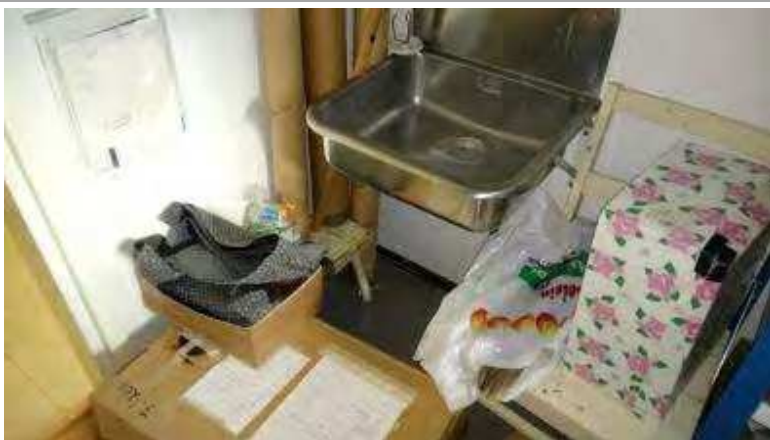
Tilan 027 monistus lavuaarin ympärillä lattiasa kosteusvaurio.

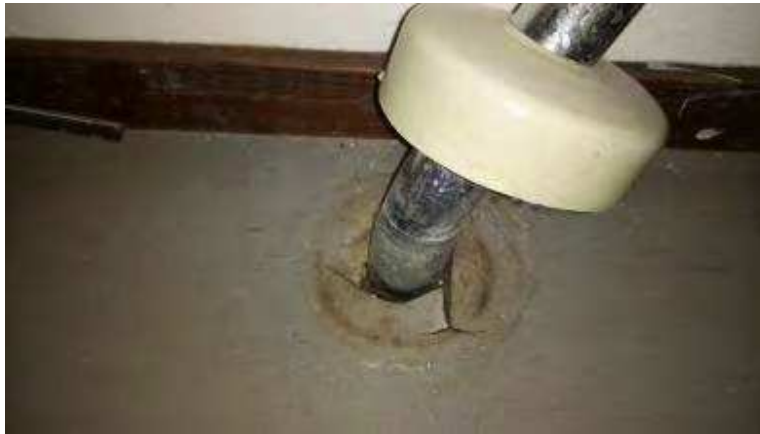
Lavuaarin juoksuputken liitos  
lattiapinnan alapuolella eikä ole  
tiivis.

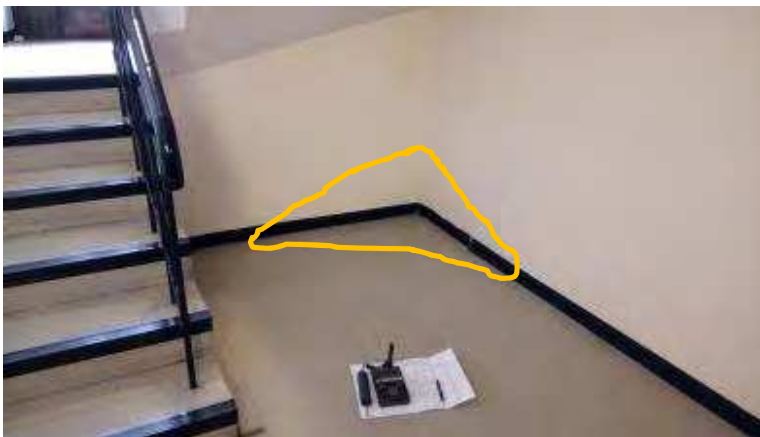
D-portaikun alatasanteella  
kosteusvaurio.

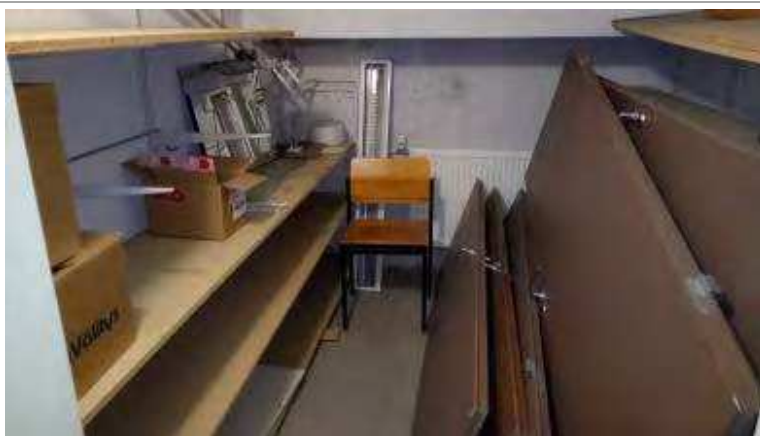
Pääsisääntuloaulan alla  
kaup.voudin varastokopissa  
seinän pintakosteudet koholla ja  
pinnalla silminhavaittavaa  
kosteusvauriota.

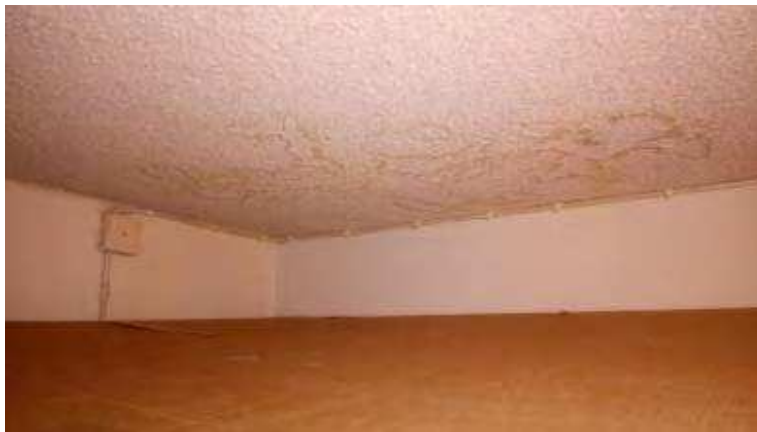
Museovarastossa 031 katossa kosteusjälkiä laajalla alueella. Pintakosteudet kuitenkin normaalitasolla.

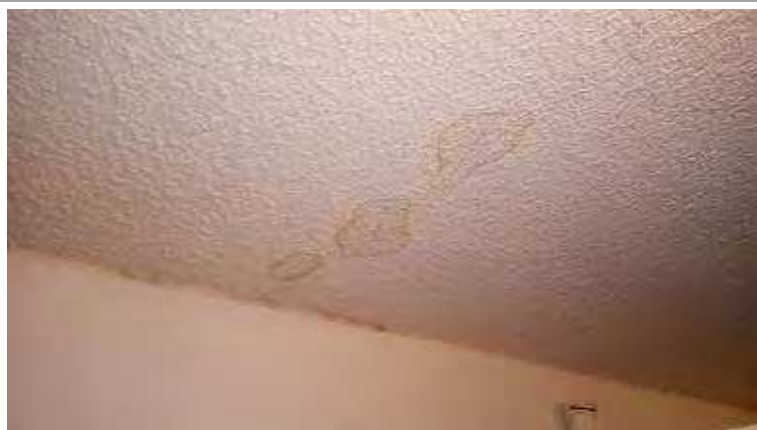
Katon kosteusjäljet aina halkeaman kohdalla joka viittaisi että välipohjan eristetilassa olisi ollut kosteutta.

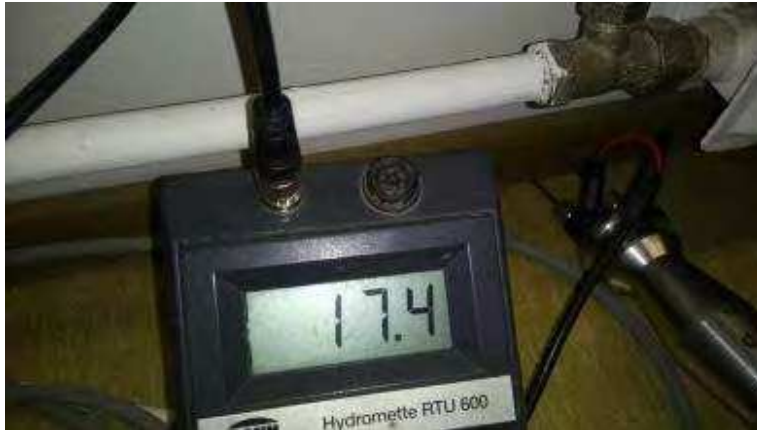
Lattianrajan muovimaton ja jalkalistan takaa väliseinistä kosteus koholla (mittapiikein). Ovikynnykset ja ovikarmien alaosat olivat kaikki alle 17p%:n.

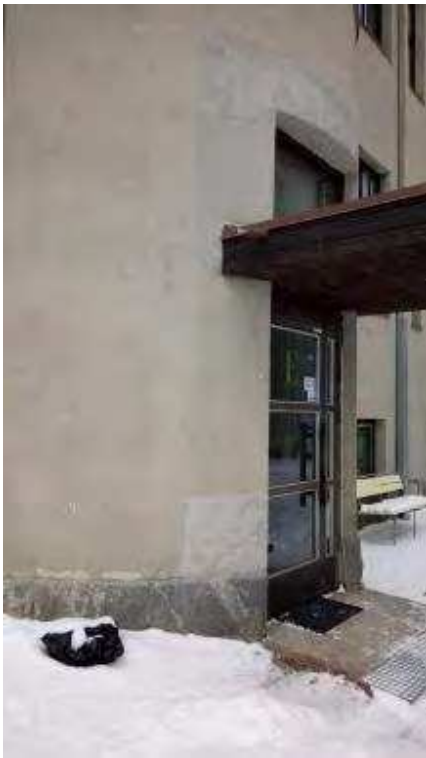
| Kuvat kohteesta | julkisivut |
|---|---|
| | <p>Kattolipan ja ikkunamyökyien ympäriltä paikailtu pahimpia rapautumia.</p> |
