## Kuntoarvio ja PTS

Haukivuoren paloasema  
Paloasemantie 5  
51600 Haukivuori

26.9.2023

K231009

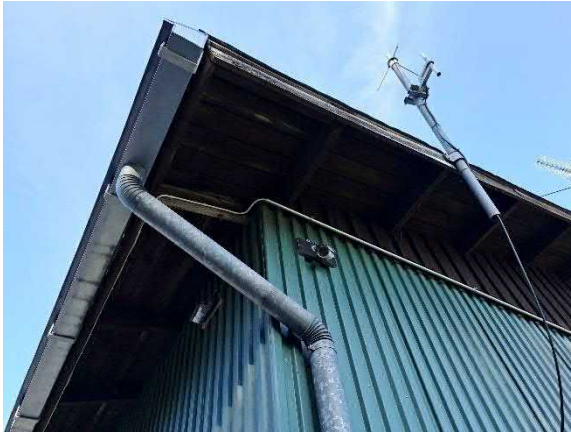
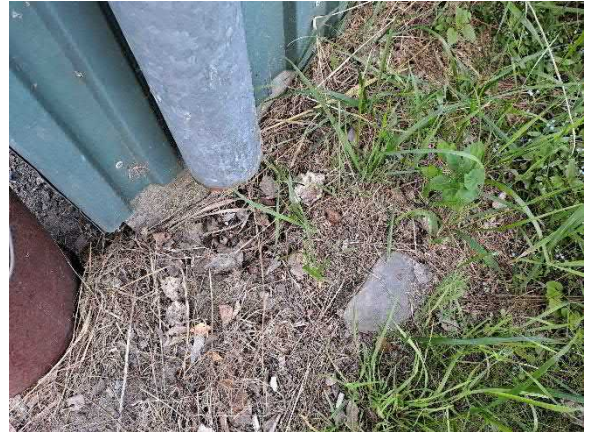
Sadevesikouruissa ei havaittu tarkastuskierron yhteydessä merkittäviä puutteita tai vaurioita, mutta sadevesien ohjaus suoraan rakennuksen vierustoille sekä mahdollinen ulkoseinärakenteiden kosteuseristyksen puuttuminen altistaa ulkoseinärakenteet hallitsemattomalle kosteusrasitukselle, joka voi lyhentää merkittävästi rakenteiden käyttöikää.

*Sadevesien ohjaus vesikatolta sadevesikourujen ja syöksytorvien avulla suoraan rakennuksen vierustoilte*

| Toimenpide-ehdotukset | Kustannusarvio | Muut tarkennukset |
|---|---|---|
| Rakennuksen vierustojen maankaivu, maataytön uusiminen ja patolevyjen asennus (budjettivaraus) | 10 000 € | Harkittavaksi muiden toimenpiteiden yhteydessä, varaus vuodella 2027 |

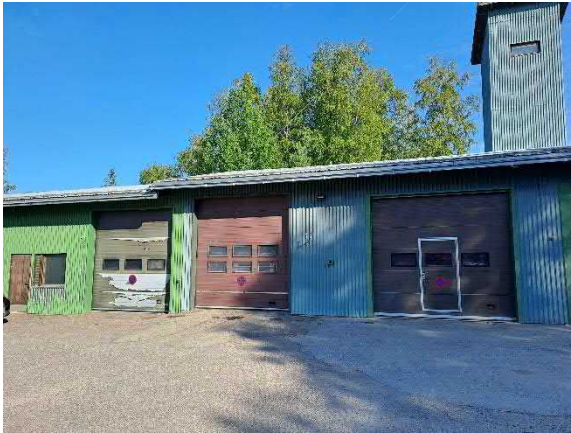
Rakennuksen etupiha on asfaltoitu

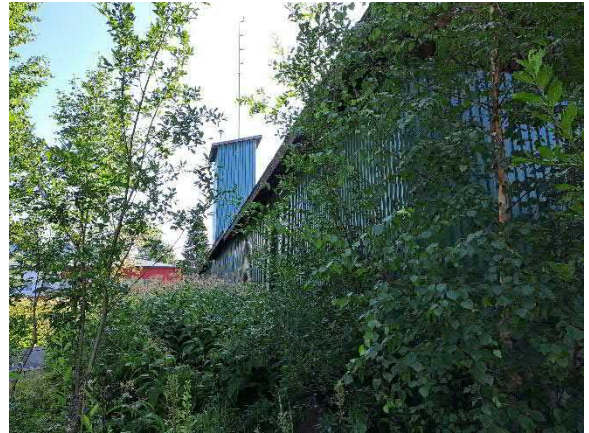
Rakennuksen takana runsaasti kasvillisuutta

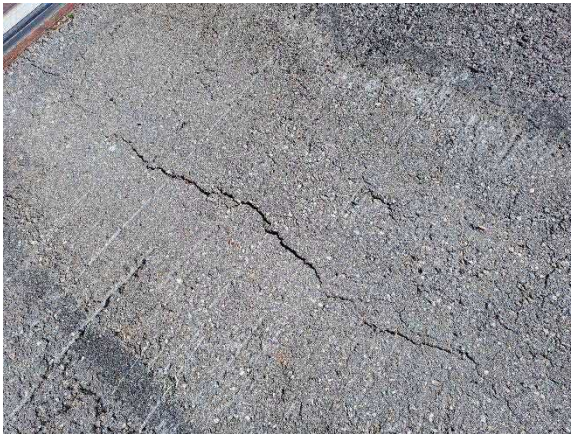
Etupihan asfaltoinnissa havaittiin paikoittaisia halkeamia, jotka suositellaan paikkakorjaamaan tarpeen mukaan. Rakennuksen takapihalla on runsaasti kasvillisuutta sekä toisella päätyseinustalla rakennusmateriaalijätettä, eikä rakennuksen kaikkia vierustoja pystytty kattavasti tarkastamaan.

Halkeamia asfaltoinnissa

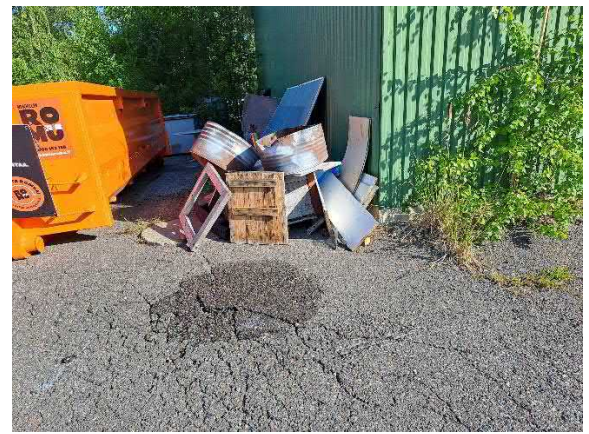
Rakennusmateriaalijätettä rakennuksen päädyssä

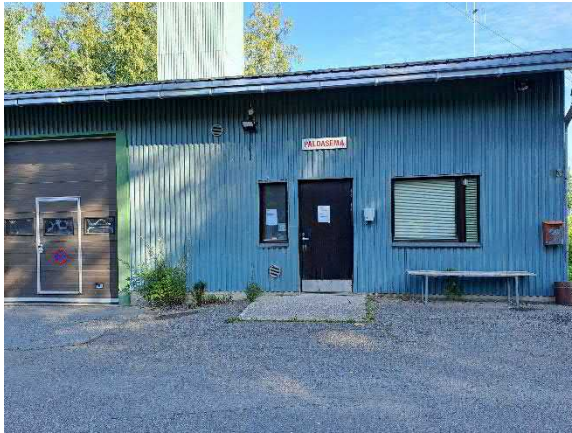
Ulko-oven edustan betoniluiska ja penkki

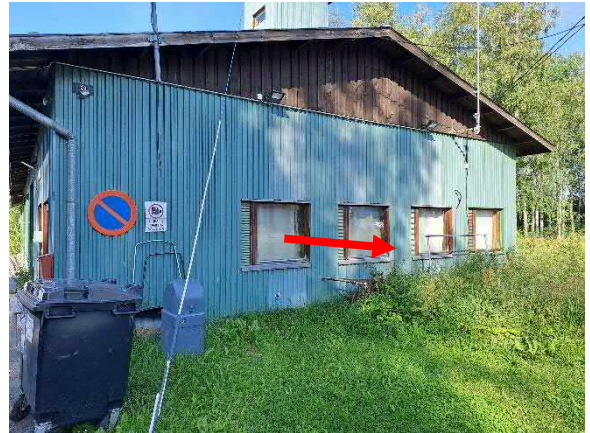
Tuuletusteline rakennuksen päädyssä

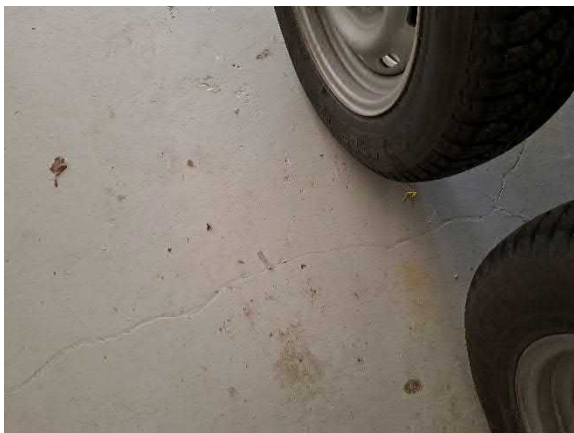
Alapohjarakenteissa esiintyy paikoin rakenteelle tyypillistä halkeilua, joka ei kuitenkaan edellytä erillisiä korjauksia ja halkeamat voidaan korjata muiden toimenpiteiden, kuten lattiapintamateriaalien uusimisen, yhteydessä. Kesken olevat lattioiden korjaustoimenpiteet on suositeltavaa saattaa loppuun mahdollisimman pian, jotta tilojen asianmukainen käyttö on edelleen mahdollista.

Halkeama alapohjassa

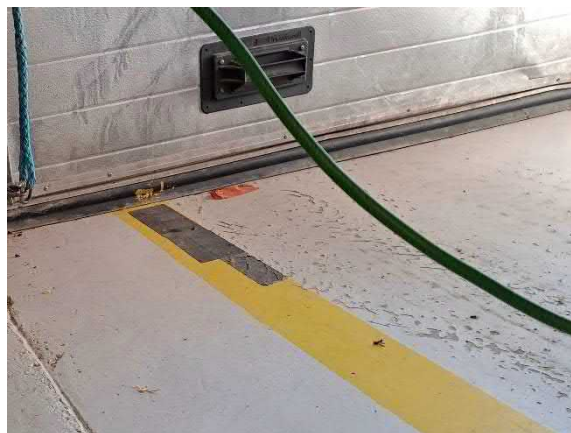
Hallitilojen lattiapinnoitteita on uusittu vuonna 2021, mutta pinnoitteet ovat irronneet heti kunnostustöiden jälkeen. Uusi korjaus on suoritettu käyttäjien mukaan vain ensimmäiseen halliin. Korjaustöiden saattaminen loppuun asti on suositeltavaa toteuttaa mahdollisimman pian tilojen normaalin käytön varmistamiseksi.

Pinnoitevaurioita uusituslaattarakenteissa

| Toimenpide-ehdotukset | Kustannusarvio | Muut tarkennukset |
|---|---|---|
| Lattioiden kunnostuksen saattaminen loppuun | - | Käyttäjiltä saadun tiedon perusteella |

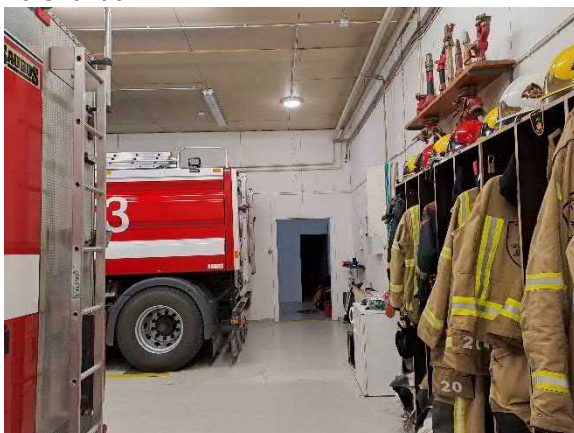
Yleiskuva palotallista (alkuperäinen osa)

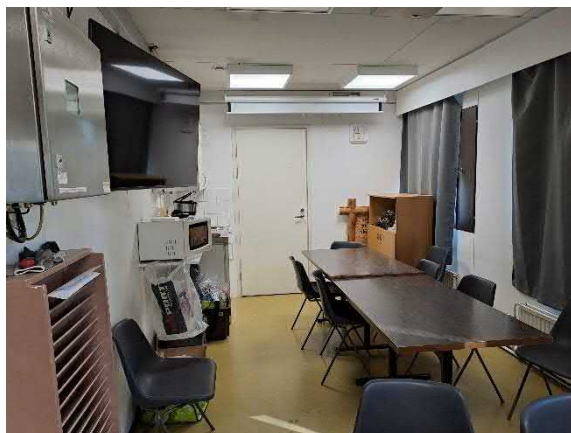
Yleiskuva koulutustilasta (laajennus 1979)

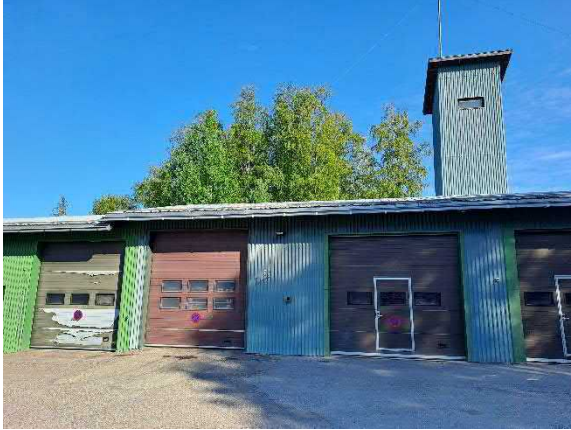
Yleiskuva etupihan julkisivusta

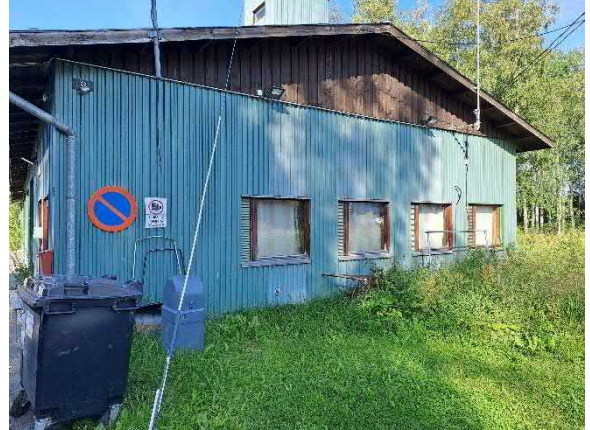
Yleiskuva itäpäädyistä

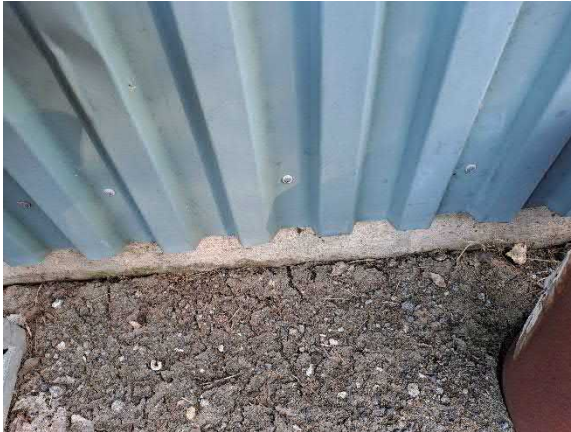
Profiilipelti laskeutuu sokkelirakenteiden päälle

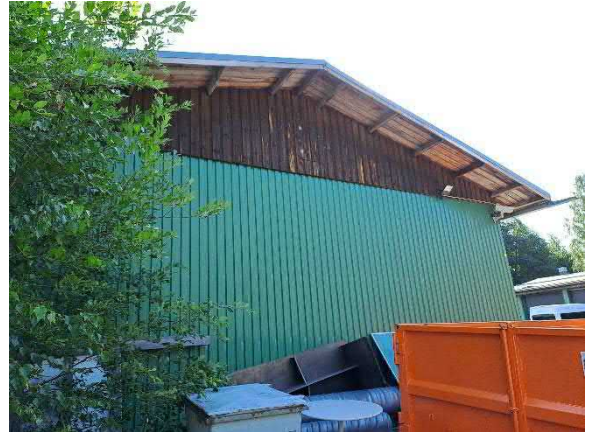
Rakennuksen päätyjen puuosissa havaittiin jonkin verran vaurioita maalipinnoissa. Julkisivujen huoltokunnostuksiin tulee varautua seuraavan 10 vuoden tarkastelujaksolla, vähintäänkin puuosien maalauskorjausten ja peltiosien pinnoitteiden korjausten osalta.

Länsipäädyn puuosissa vaurioita/maalipinnan kulumaa

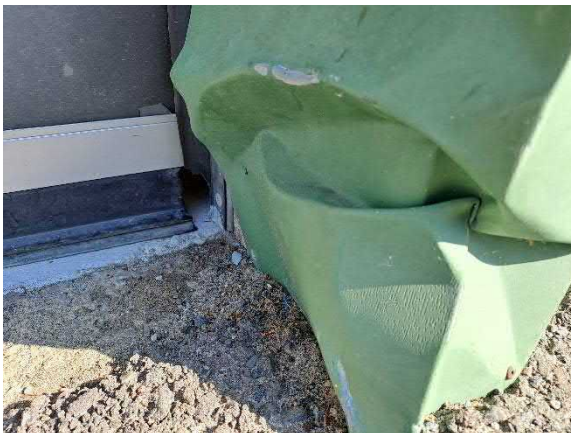
Julkisivurakenteiden ulkokuorien profiilipeltiosissa havaittiin paikoin maali-/muovipinnan irtoamista ja mekaanisesta rasituksesta aiheutuneita vaurioita, erityisesti tallien nosto-ovien ympärillä.

Nosto-ovien vierellä pellityksessä vaurioita

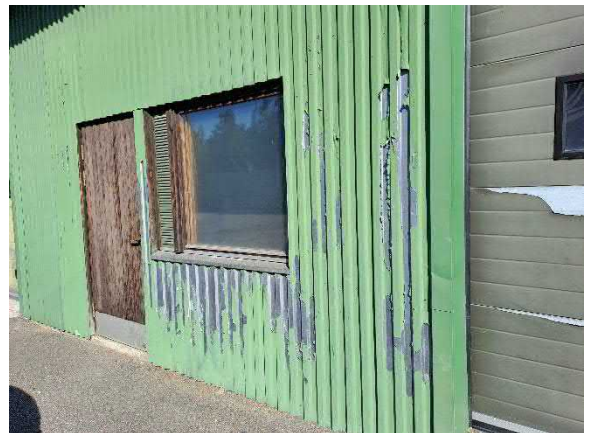
Työpajan julkisivujen profiilipelleissä pinnoitevaurioita

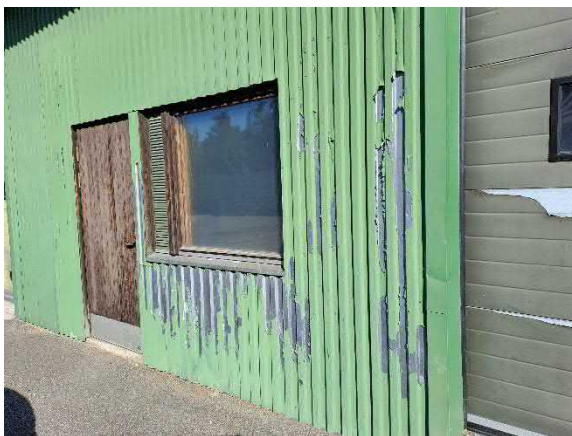
Yleiskuva työpajan ikkunasta ja ulko-ovesta

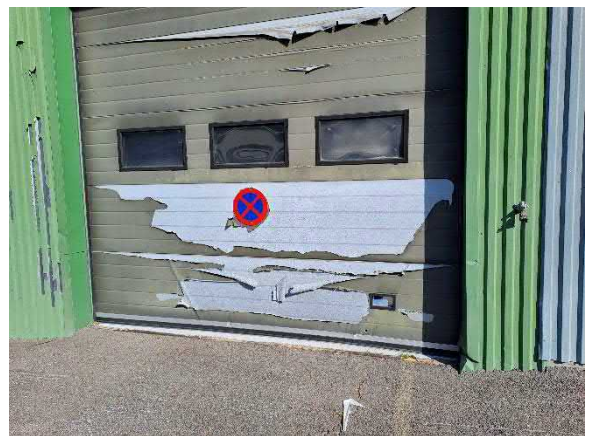
Traktoritallin nosto-ovesta irtoaa pinnoite

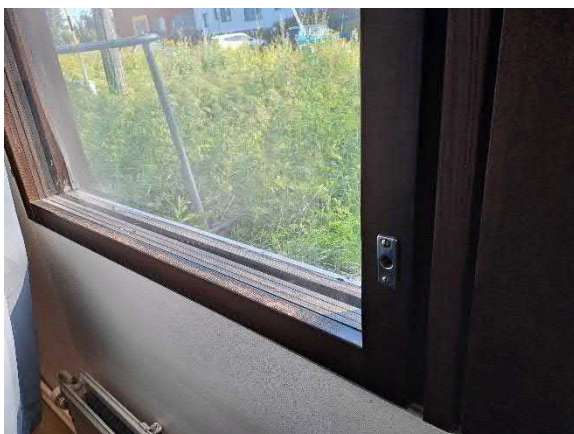
Koulutustilan ikkunan sisäpuutteessa maalipinnan vaurioita

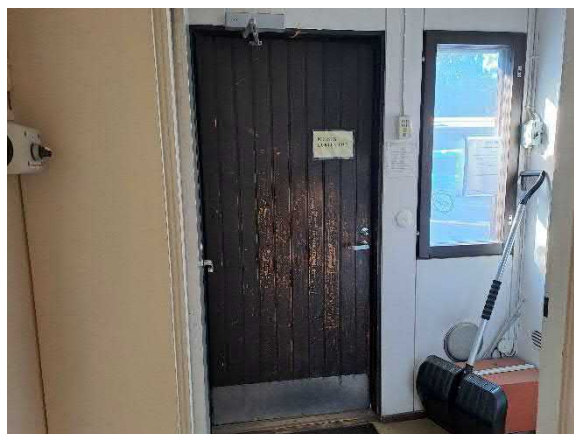
Sosiaalitilojen puu-ulko-ovessa maalipinnan kulumaa

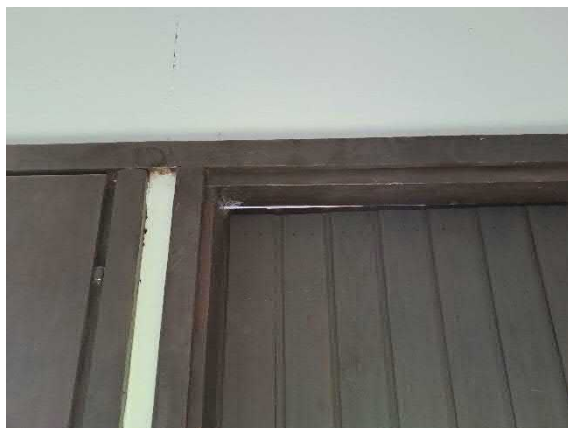
Puu-ulko-ovissa ja nosto-ovien alaosissa havaittiin selkeitä epätiivelyskohtia, joista tilojen käyttäjien mukaan talviaikaan pääsee kylmää ilmaa sisätiloihin. Tilojen käyttäjät ovat havainneet sisätiloissa myös jysyjöitä, joiden on mahdollista päästä sisätiloihin näiden epätiivelyskohtien kautta. Nosto-ovissa havaittiin myös ulkopuolen pinnoitteissa kulumaa/vaurioita.

Puu-ulko-oven yläreuna ei tiivisty karmiin

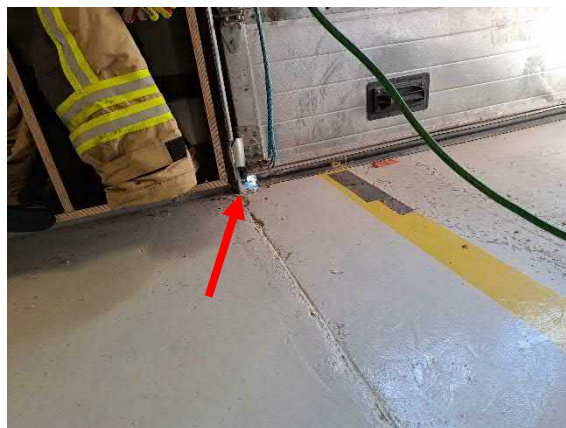
Nosto-oven alanurkassa reikä

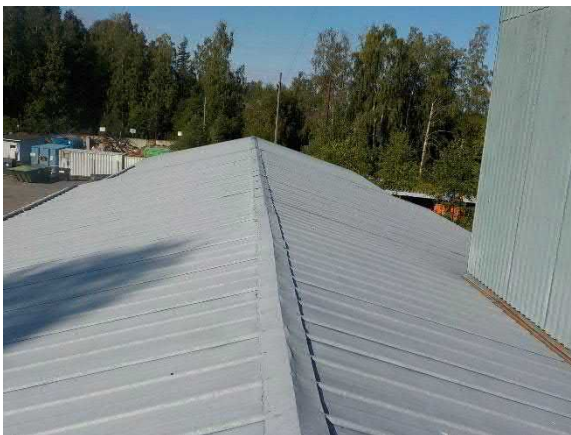
Yleiskuva vesikatolta

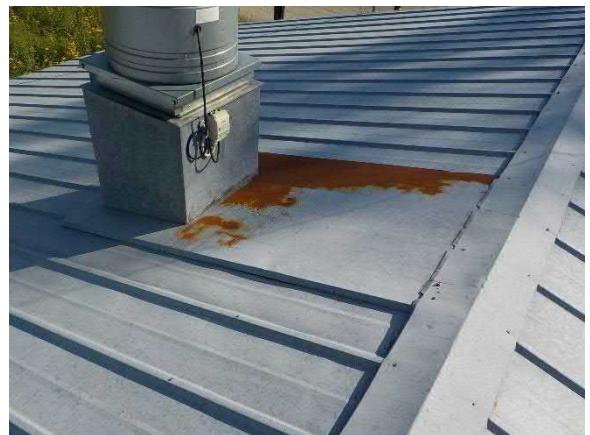
Ruostejälkiä huippuimurin vierellä

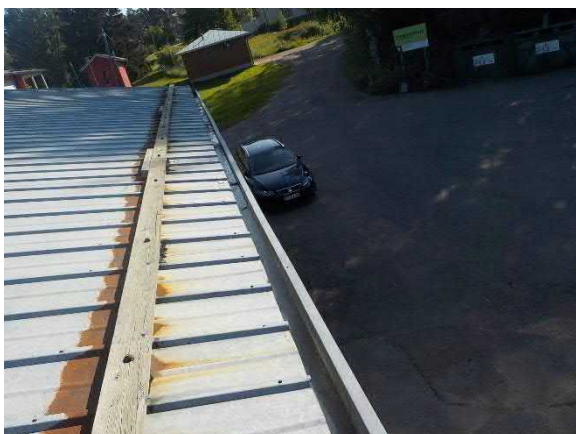
*Ruostejälkiä lumiesteen ympärillä*

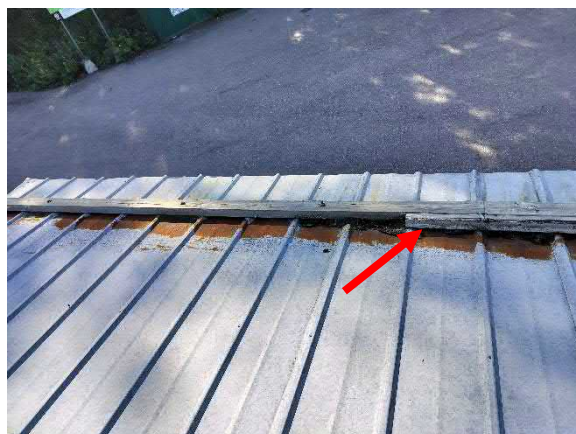
*Lahovaurioita lumiesteessä*

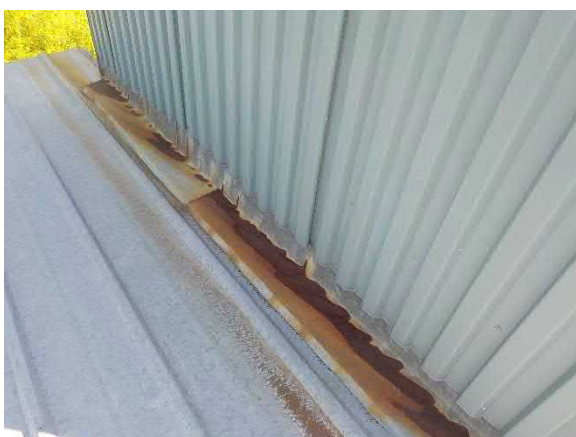
*Ruostejälkiä letkutornin ympärillä*

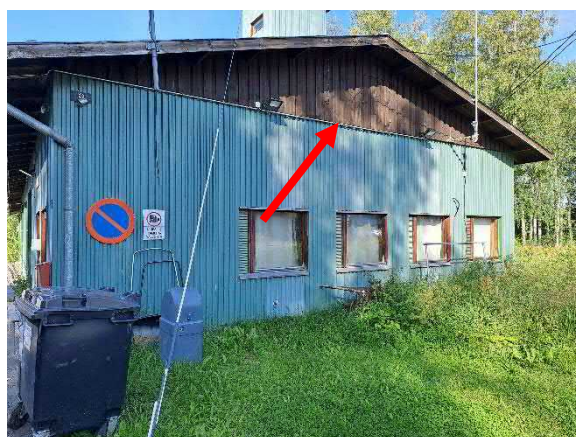
*Kulkuluukku yläpohjaan, johon ei ole tikkaita*

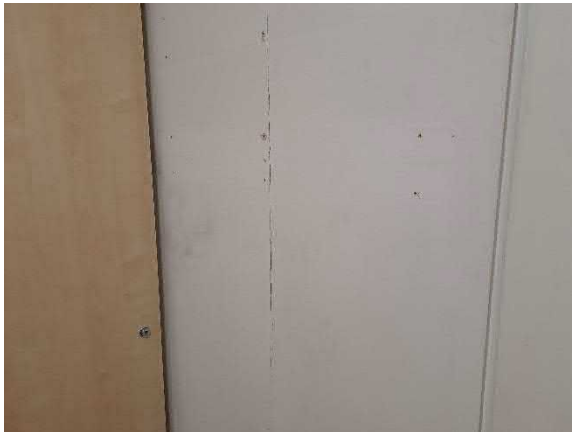
*Levyseinärakenteessa halkeama*

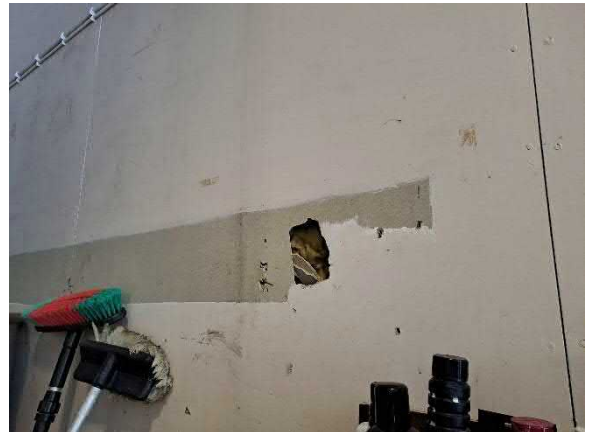
*Väliseinälevyssä reikä*

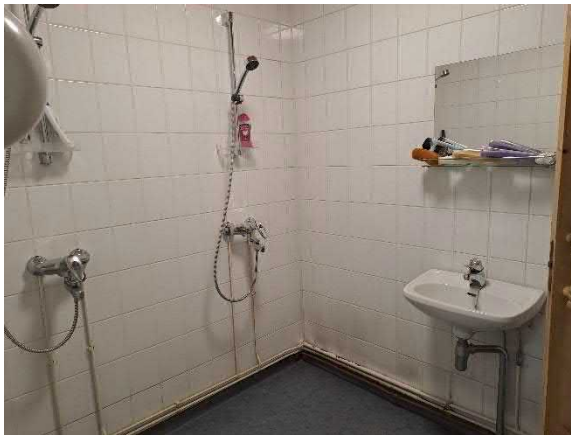
Pesuhuoneen pintamateriaaleja

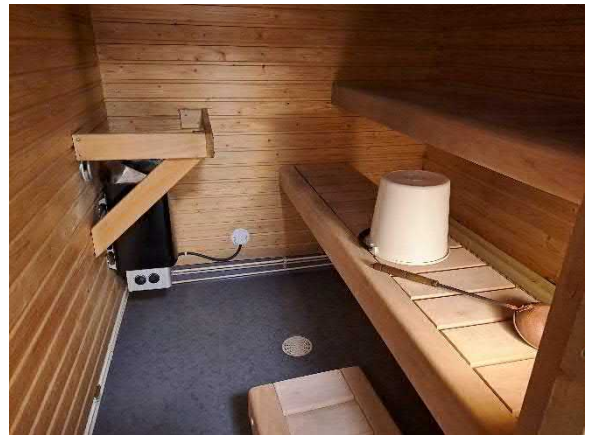
Yleiskuva saunasta

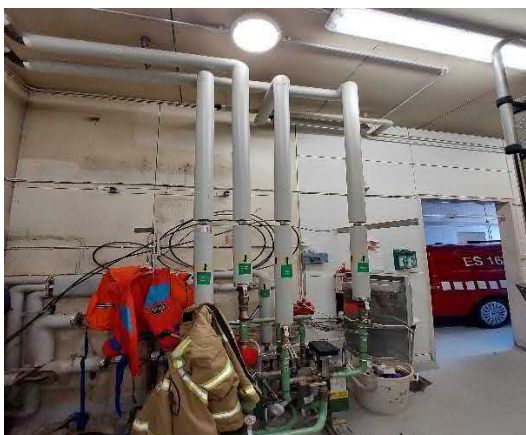
Nykyinen kaukolämpökeskus ulkoisesti siistissä kunnossa, ympärillä runsaasti sinne kuuluma-tonta tavaraa.

| Toimenpide-ehdotukset | Kustannusarvio | Muut tarkennukset |
|---|---|---|
| Kaukolämpökeskuksen uusiminen suunnittelu töineen. | 15 000 € | Budjettivaraus, vuosi 2025 |

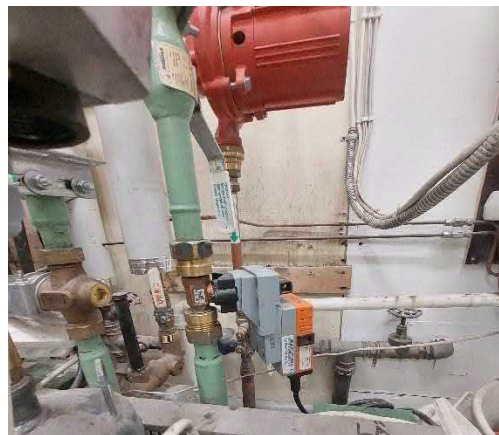
Vuonna 2018 uusitut säätöventtiilit.

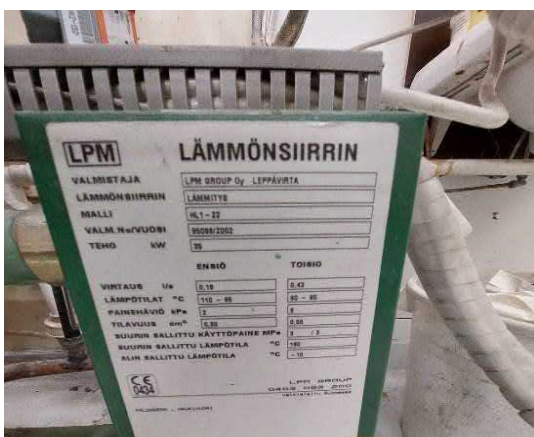
Alkuperäinen lämmitysverkoston lämmönsiirrin, tekninen käyttöikä ylittynyt.

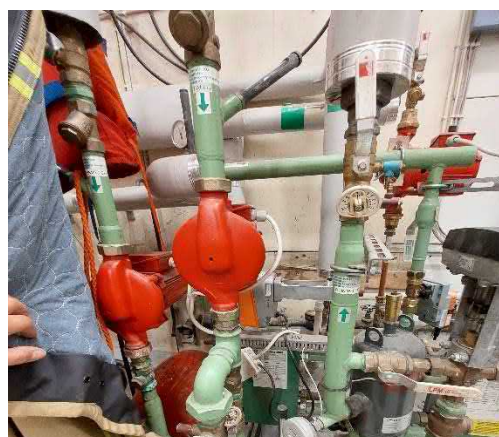
Alkuperäiset kiertopumput.

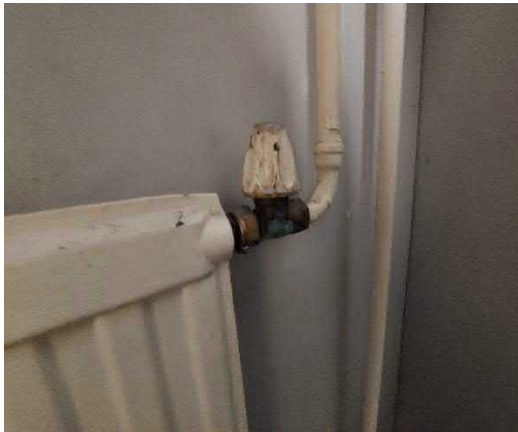
*Alkuperäinen patteriventtiili, tekninen käyttöikä ylittynyt.*

| Toimenpide-ehdotukset | Kustannusarvio | Muut tarkennukset |
|---|---|---|
| Alkuperäisten patteriventtiileiden uusiminen | 3 000 € | Budjettivaraus, vuosi 2025 |

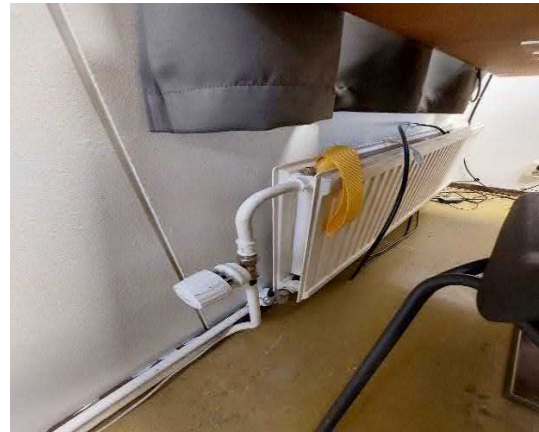
*Uusittu patteriventtiili ja termostaatti.*

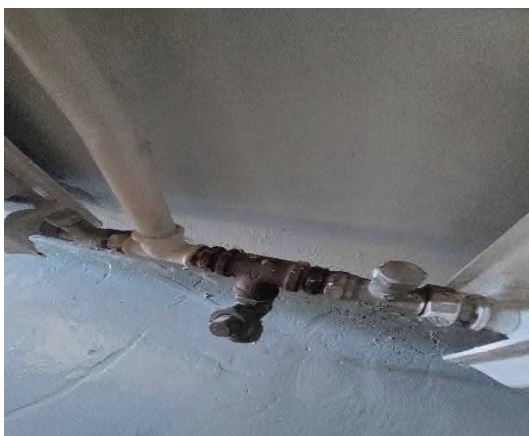
*Ruostetta patterin kytkentäputkessa.*

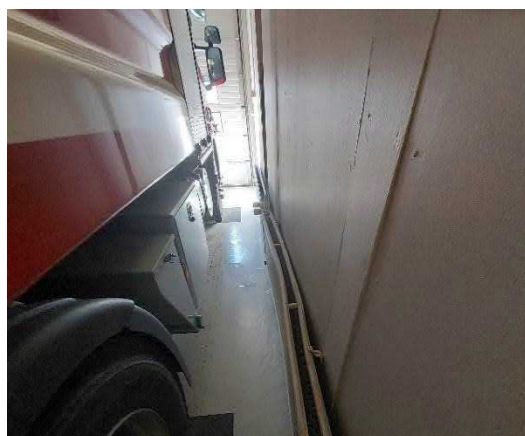
*Kolhiintunut lämmityspatteri autohallissa.*

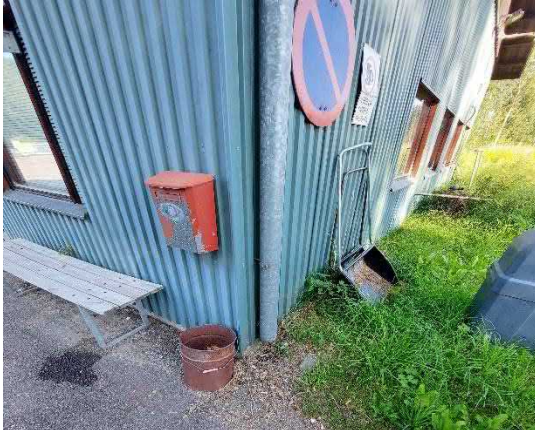
*Kattosadevedet lasketaan rännisyöksyjä pitkin sokkelin viereen.*

| Toimenpide-ehdotukset | Kustannusarvio | Muut tarkennukset |
|---|---|---|
| Sadevesi- ja salaojajärjestelmän asentaminen kiinteistön saneerauksen yhteydessä | 20 000 € | Hankesuunnitelma, budjettivaraus vuosi 2027 |

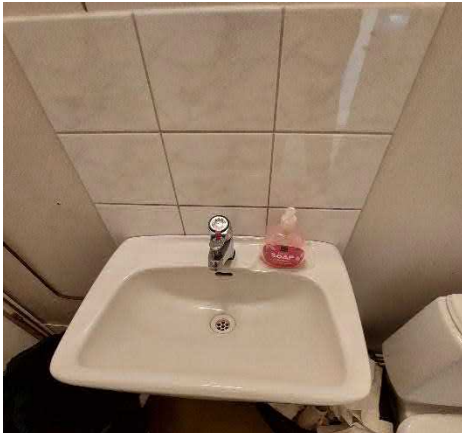
*Alkuperäinen pesuallas ja pesuallashana.*

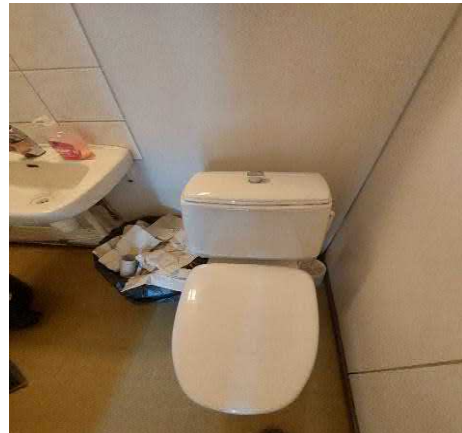
*Alkuperäinen WC-istuim.*

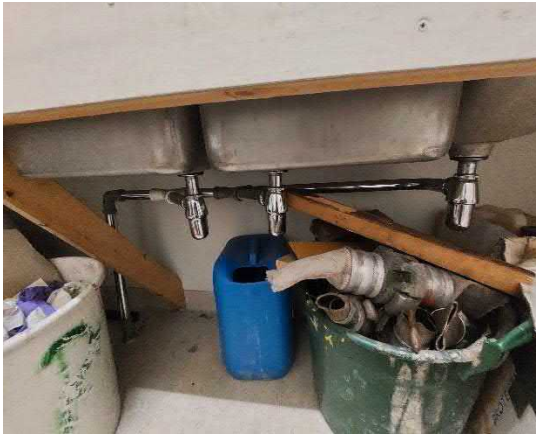
*Pesupisteen pesualtaan vesilukko.*

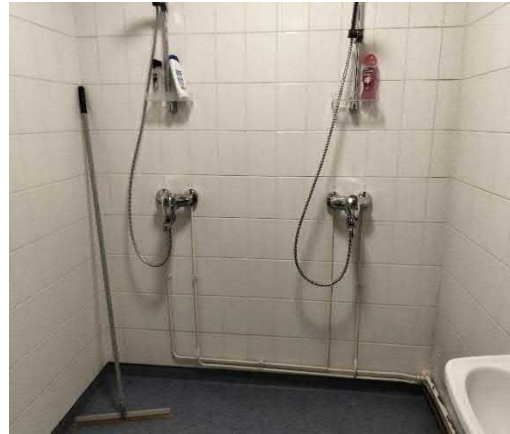
*Kylpyhuoneen suihkusekoittajat.*

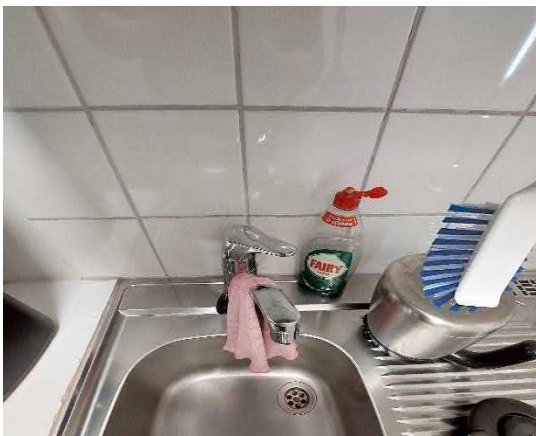
*Uusittu keittiöhana.*

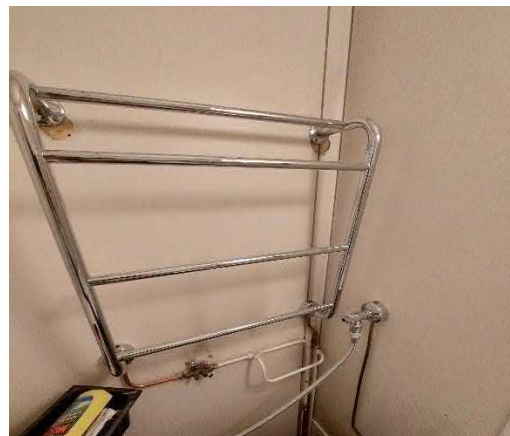
*Siivouskomeron käyttövesipatteri ja puutteelliset venttiilit.*

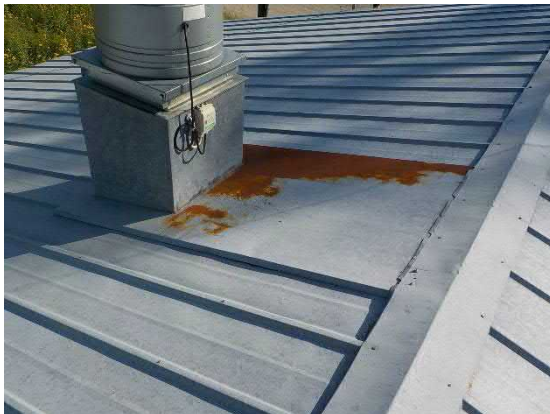
*Kiinteistön sosiaalitilojen poistoilmahuippuimuri.*

| Toimenpide-ehdotukset | Kustannusarvio | Muut tarkennukset |
|---|---|---|
| Huippuimurin uusiminen rikkoontuessa | 2 000 € | Budjettivaraus vuodelle 2024, toteutus tarpeen mukaan |

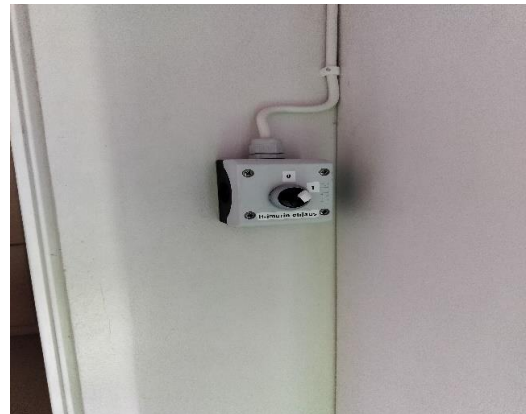
*Poistoilmahuippuimurin ohjauskytkin.*

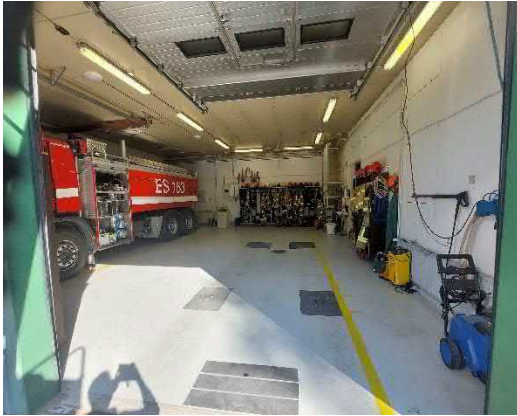
Kalustohallissa painovoimainen ilmanvaihto.

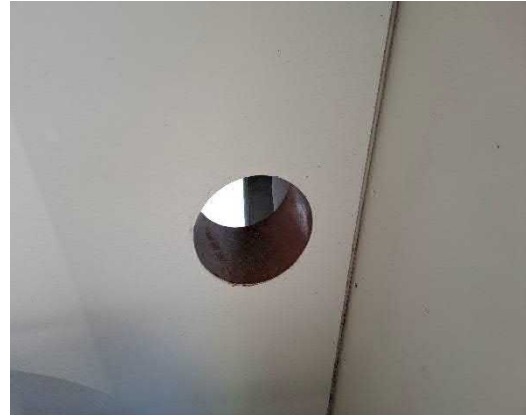
Kalustohallien välinen korvausilmareitti

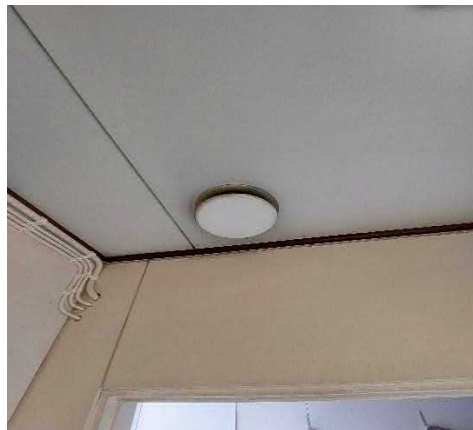
*Toimiston korvausilmaventtiili.*

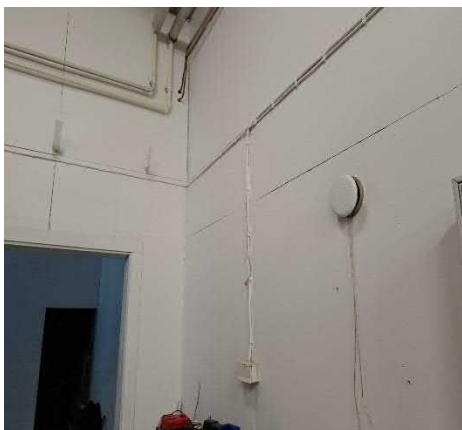
*Kalustohallin painovoimainen ilmanvaihtoventtiili.*

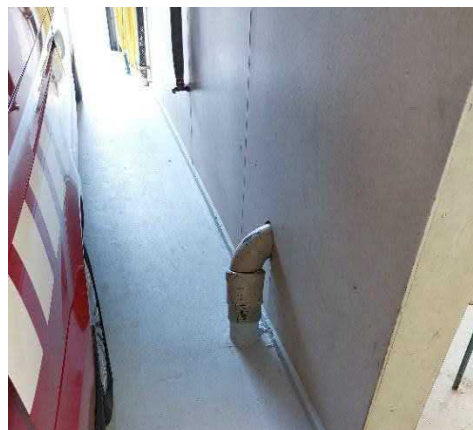
*Kalustohallin painovoimainen korvausilmaputki.*

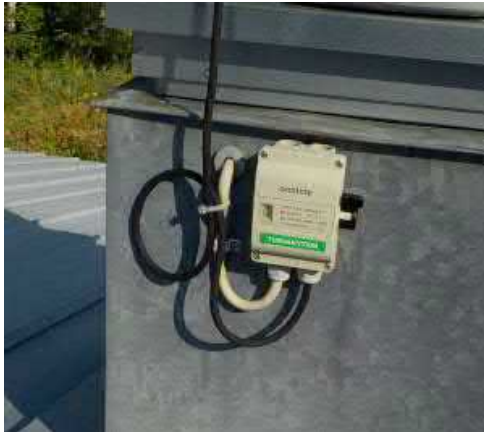
*IV-koneen läpivienti vesikatolla*

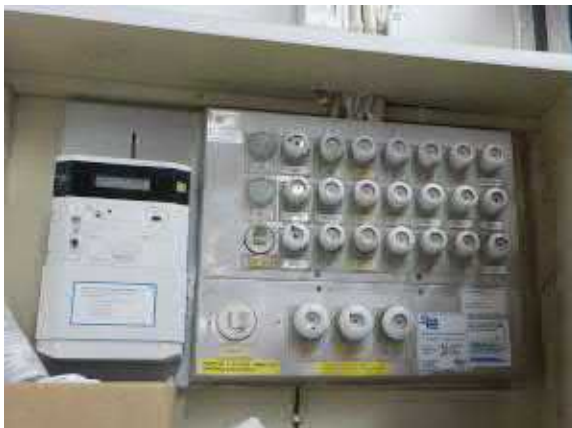
*Pääkeskus kalustohallissa*

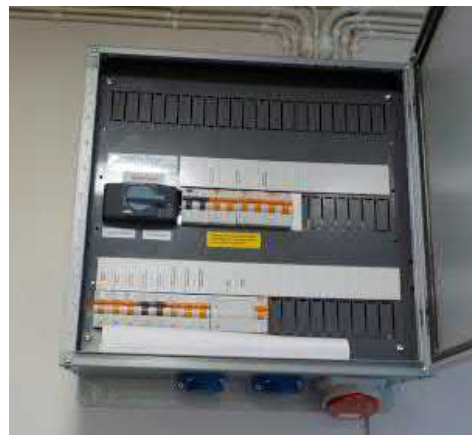
*Ryhmäkeskus pukuhuoneessa*

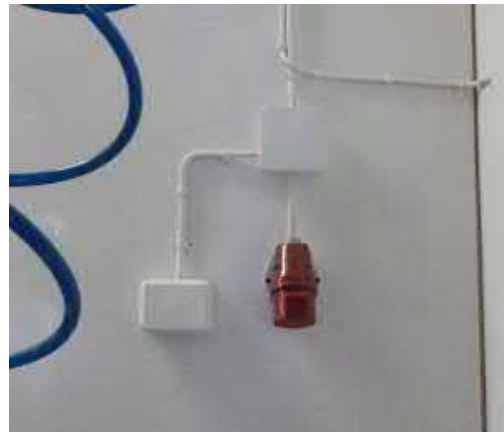
Pistorasiat pinta-asennuksena

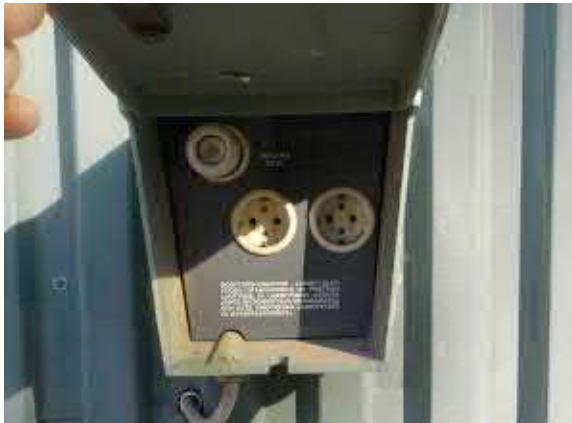
Ajoneuvon lämmityskotelo ulkoseinällä

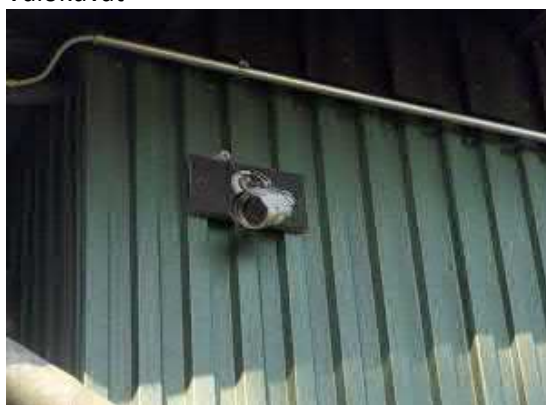
Kamera ulkoseinällä
