# Suomenniemen jäteveden- puhdistamo

## Vaikutustarkkailu 2025

Projekti **Suomenniemen jvp vaikutusten tarkkailu**  
Projekti nro **1510077986-011**  
Vastaanottaja **Mikkelin Vesilaitos**  
Asiakirjatyyppi **Tarkkailuraportti**  
Päivämäärä **24.02.2026**  
Laatija **Erno Kokkonen, Ramboll Finland Oy**  
Tarkastaja **Anne-Marie Hagman, Ramboll Finland Oy**  
Hyväksyjä **Aki Partanen, Ramboll Finland Oy**

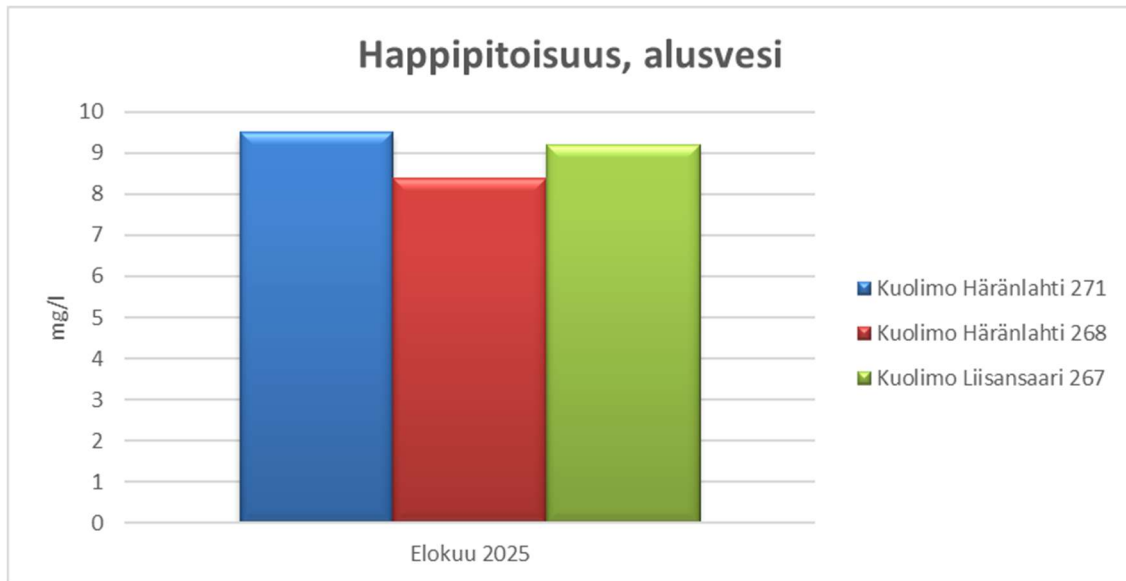
Kuva 3. Tarkkailupisteiden alusveden happitilanne elokuussa 2025.

Veden happitilanne tarkkailualueen järvipisteillä oli elokuussa hyvä, happipitoisuus oli 8,4...9,5 mg/l ja hapen kyllästysaste 85...94 %, eikä hapen vajausta todettu. Alusveden happitilanne (Kuolimo Häränlahti 268 ja Kuolimo Liisansaari 267) ja vertailu purkuojaan (Kuolimo Häränlahti 271) on esitetty kuvassa 3.

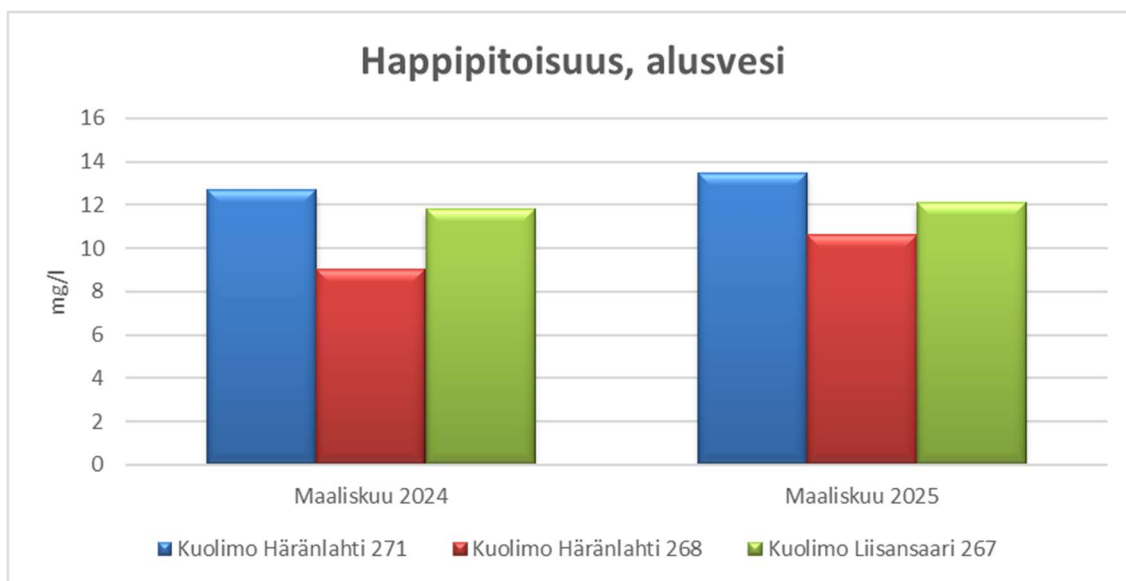
Kuva 4. Tarkkailupisteiden alusveden happitilanne maaliskuussa 2025 vuoteen 2024 verrattuna.

Vuoteen 2024 verraten vesistön happitilanne oli maaliskuussa 2025 hyvin samanlainen ja hyvällä tasolla. Tarkkailupisteen Kuolimo Häränlahti 268 alusveden happipitoisuus oli noussut edellisvuodesta, mutta oli edelleen jonkin verran muita tarkkailupisteitä matalampi. Kuvassa 4 on esitetty vesistön tarkkailuvuoden happitilanne vuoteen 2024 verrattuna.

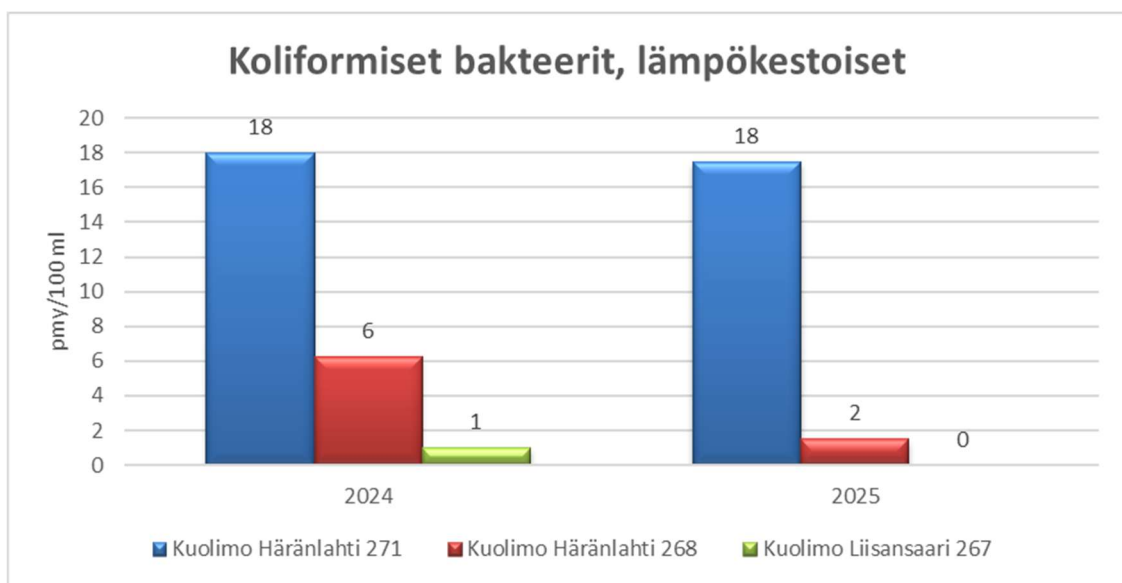
Kuva 5. Lämpökestoisten koliformisten bakteerien määrä tarkkailupisteillä vuonna 2025 sekä vertailu vuoden 2024 tasoihin.

Vuonna 2025 vedenlaatu oli edellisvuoden tasolla. Tarkkailupisteen Häränlahti 271 (purkuoja) sähköjohtavuus oli edellisvuotta korkeampi, kun taas sameus oli matalampi. Vuonna 2025 Häränlahden tarkkailupisteellä 268? näkyvä puhdistamon lievä kuormitusvaikutus oli todettavissa pääasiassa sameuden (kuva 6) osalta, koliformisten bakteerien määrässä ei ollut todettavissa puhdistamon vaikutusta (kuva 5)

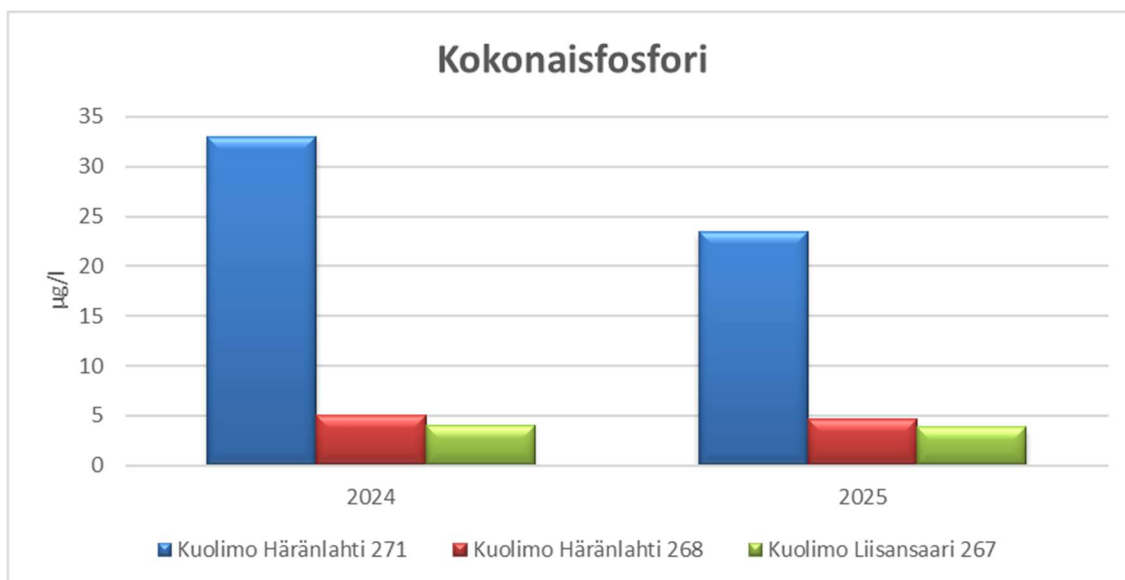
**Kuva 8. Kokonaisfosforipitoisuus tarkkailupisteillä vuonna 2025 sekä vertailu vuoden 2024 tasoihin.**

Purkuojan kokonaisfosforipitoisuus oli vuonna 2025 edellisvuotta matalampi. Purkuvesistössä kokonaisfosforin pitoisuus oli lievästi korkeampi kuin Liisansaaren tarkkailupisteellä, mutta ero ei ollut merkittävä (kuva 8). Kokonaistypen osalta purkuojan (Häränlahti 271) pitoisuudet olivat edellisvuotta korkeammat ja purkuvesistöä selvästi korkeammat. Purkuvesistössä Häränlahden ja Liisansaaren tarkkailupisteiden välillä ei ollut todettavissa kokonaisfosforin tapaan merkittävää eroa kokonaistypen pitoisuuksissa (kuva 9).

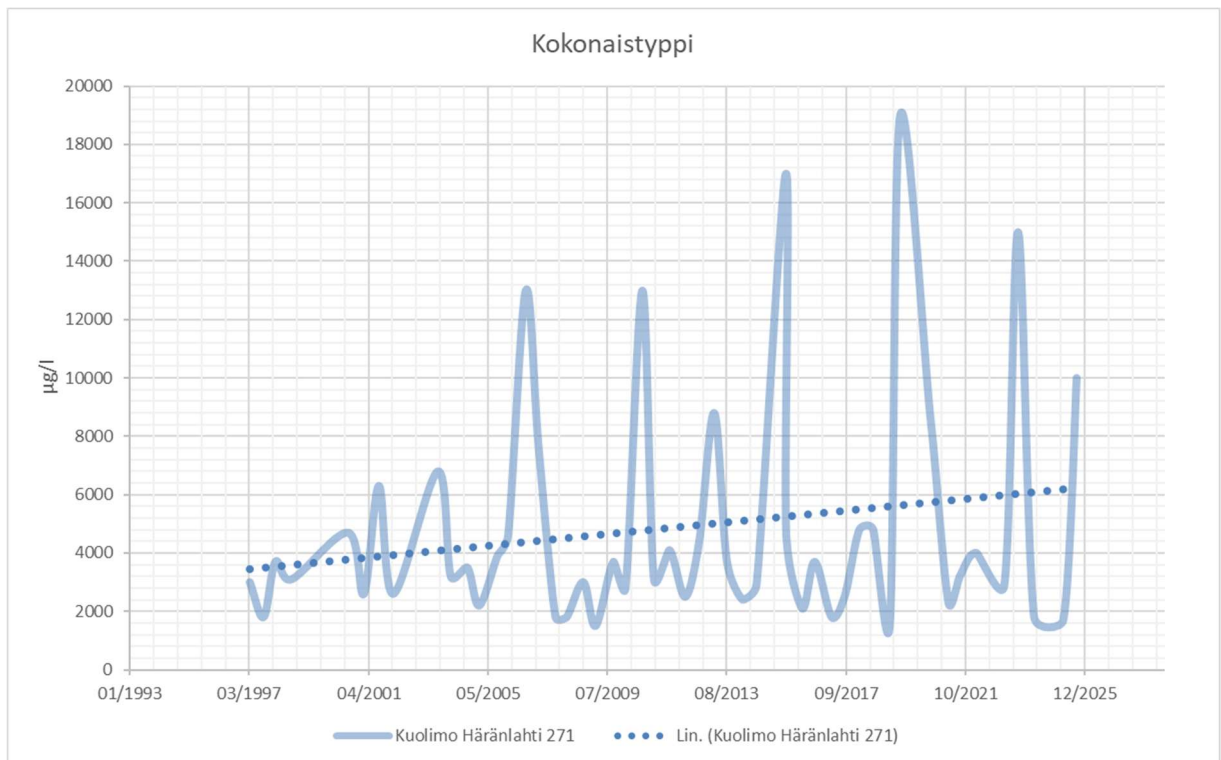
Kuva 10. Kokonaistyyppipitoisuuden kehitys purkujan tarkkailupisteellä Kuolimo Häränlahti 271.

Pidemmällä ajanjaksolla (1997–2025) tarkasteltuna purkuojassa (Häränlahti 271) on havaittavissa voimakasta hetkellistä laatuvahtelua. Ravinnepitoisuuksien osalta kokonaistyyppipitoisuuksissa on todettavissa nouseva trendi ja kokonaisfosforipitoisuuksissa laskeva. Muutoin vedenlaadun yleisessä kehityksessä ei ole todettavissa merkittäviä muutoksia. Vedenlaadussa on pitoisuustasojen myötä havaittavissa selvä puhdistamon kuormitusvaikutus. Kuvissa 10 ja 11 on esitetty veden kokonaistyyppi- ja kokonaisfosforipitoisuuksien kehitystä tarkkailupisteellä. Havaintopisteiden pidemmän aikavälin kuvaajat hapen, kokonaisfosforin ja -typen, kemiallisen hapenkulutuksen, väriluvun, sähkönjohtavuuden ja klorofylli-a:n osalta on esitetty liitteessä 2.
