Asiakirjatyyppi  
**Tarkkailuraportti**

Viite  
**1510077986-009**

# Anttolan jätevedenpuhdistamo

Vaikutustarkkailu 2023

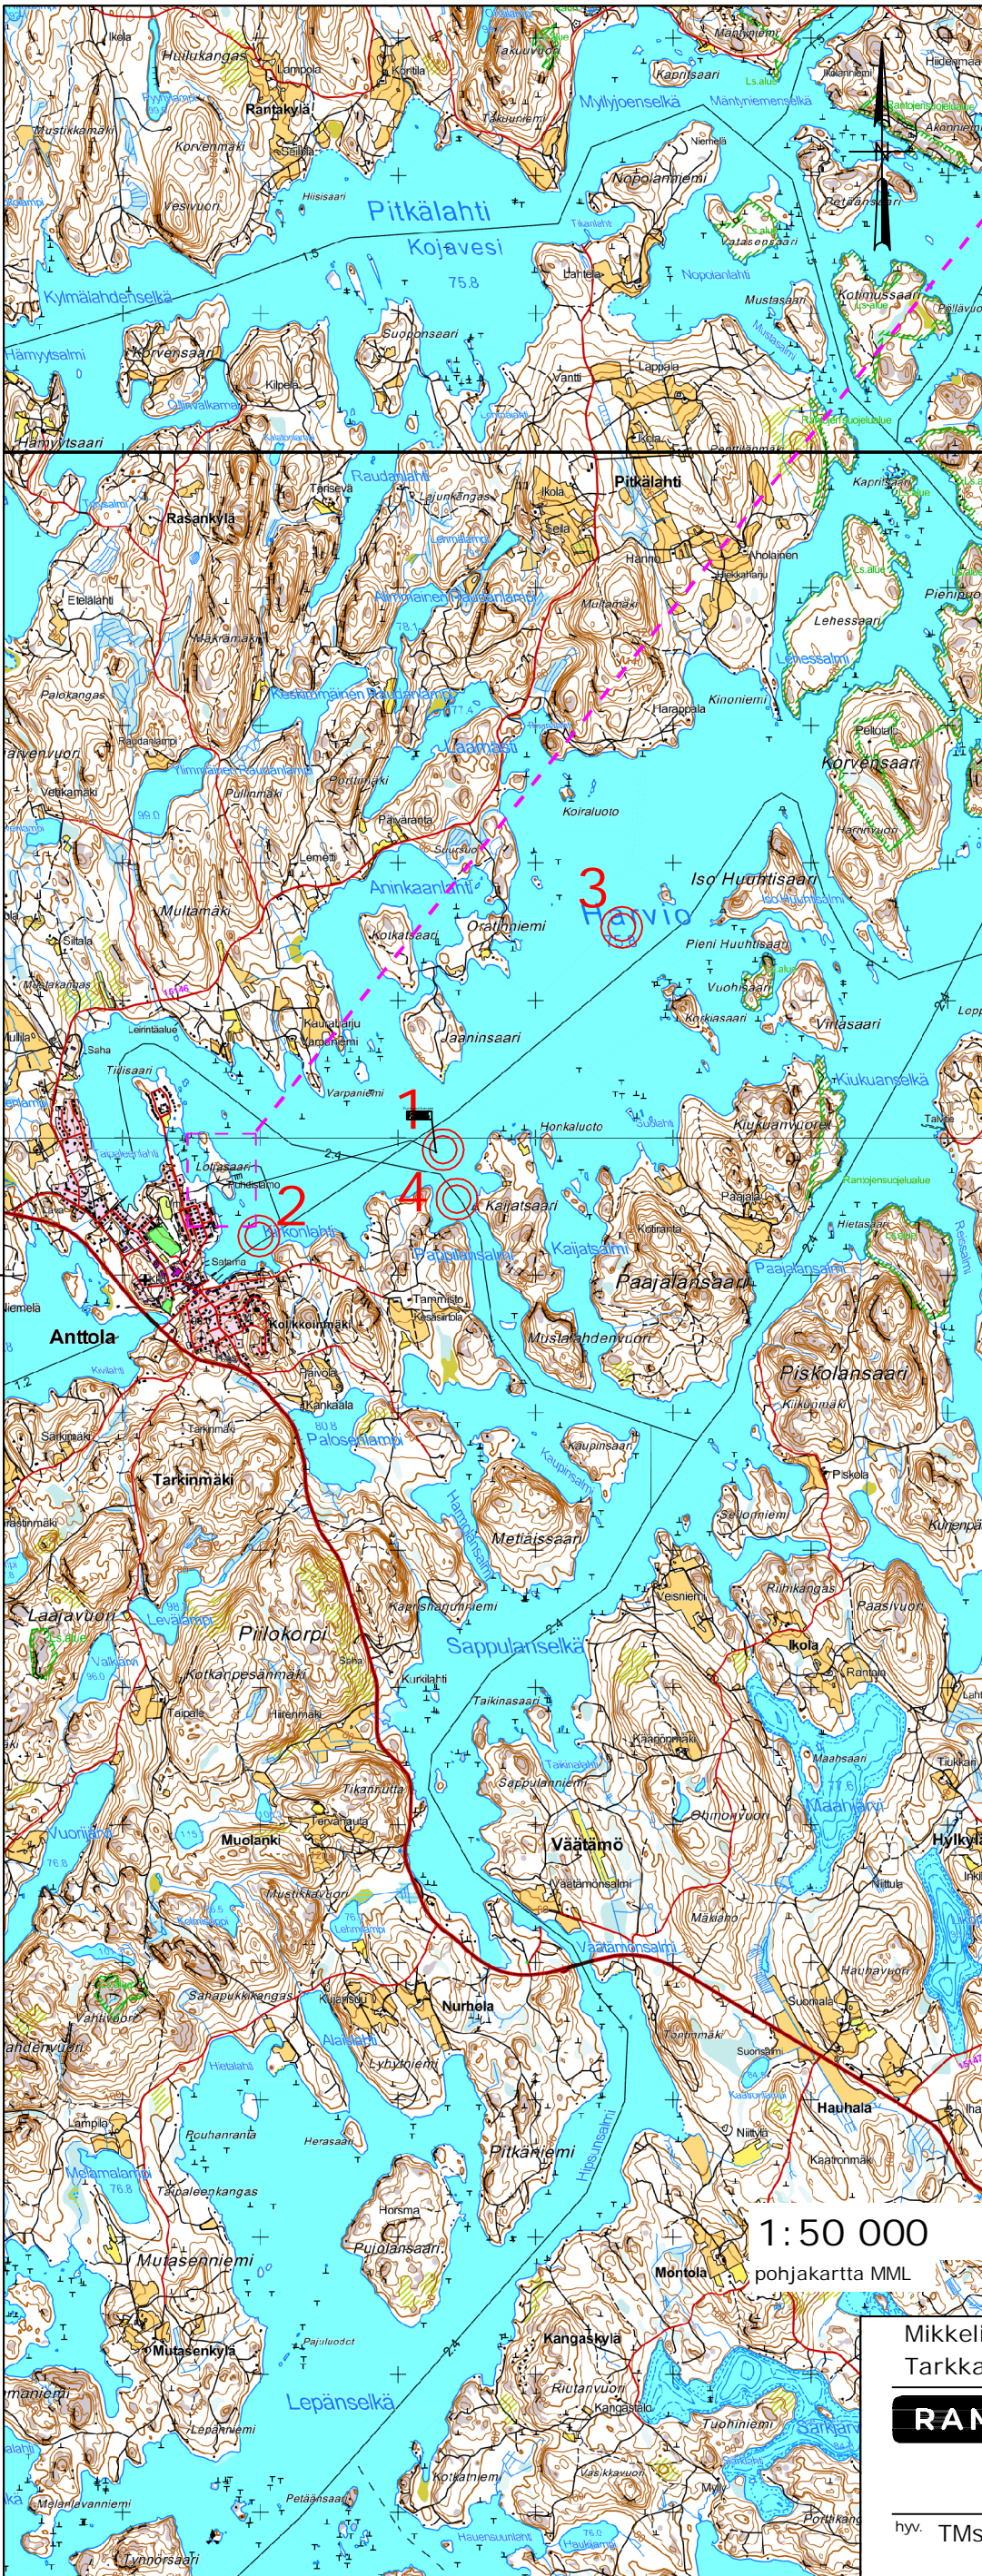
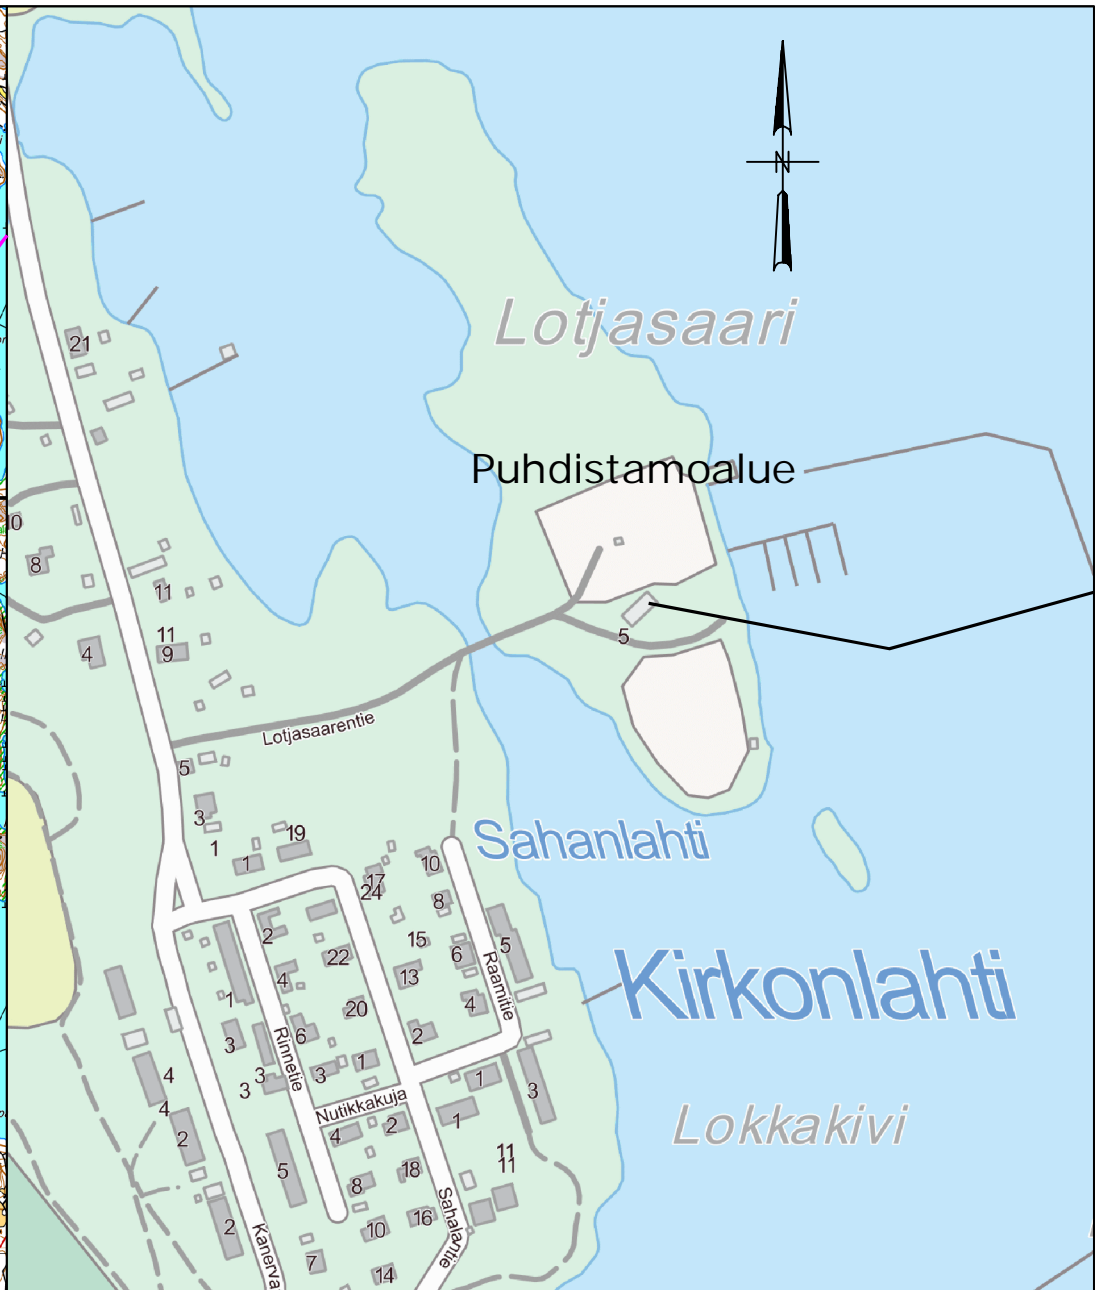
Liite 1  
Tarkkailuohjelman kartta

X = Vesistövesitarkkailun havaintopiste

hp	Kuvaus	Ottosyvyydet (m)	Koordinaatit (KKJ-3)	
1	Harvio 255	1,5,10,15	6831780	3536500
2	Harvio 256	1,5	6831150	3535160
3	Harvio 017	1,5,10,20,30,40,43	6833400	3537800
4	Harvio 019	1,5,10,15,20	6831420	3536600

Joka viides vuosi (2024, 2029, jne.) tehdään laajennettua rehevöitymisen seuranta (a-klorofylli). Näytteenottopisteiden sijainti on kuvattu taulukossa 1 ja kartalla liitteessä 1 sekä kuvassa 1.

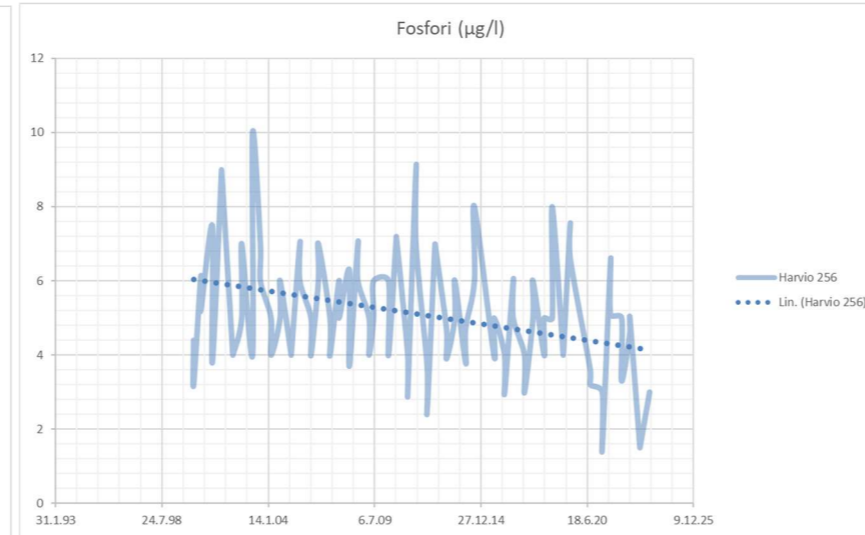
Liite 2  
Pitkän aikavälin kuvaajat

Tarkkailupisteiden pidemmän aikavälin kuvaajat hapen, fosforin, typen, kemiallisen hapenkulutuksen, väriluvun ja sähkönjohtavuuden suhteen on esitetty liitteessä 2.
