HANHIKANKAAN POHJAVESIALUEEN suojelusuunnitelma 2021

LIITTEET

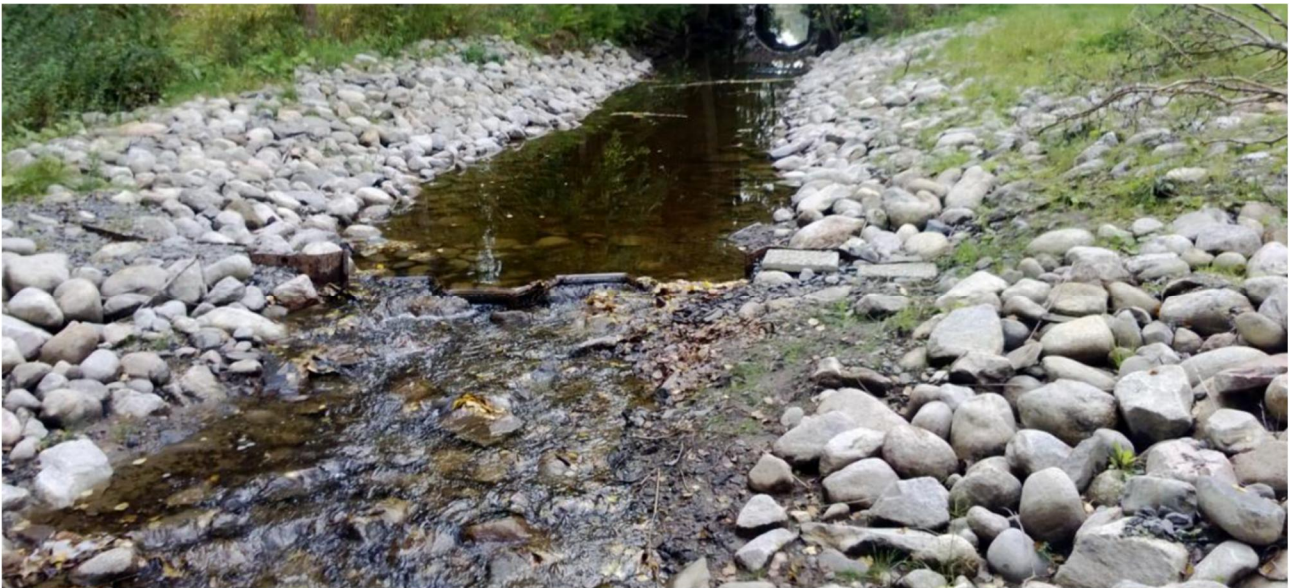
Kuva 1. Pohjapato (Miettinen, 2013)

Noin 50 % Iso-Vuolingon vesistä laskee Pienisalmen kautta Pieni-Vuolinkoon ja siitä Isosalmen kautta Alaiseen ja noin 50 % laskee suoraan kuivatusuomaa pitkin Alaiseen. 1930 -luvulla kaivetun kuivatusuoman tarkoituksena oli laskea Iso-Vuolingon vedenkorkeutta. Vuonna 2012 kuivatusuomaan rakennettiin teräsponteista pohjapato, jonka tarkoituksena oli lisätä veden vaihtuvuutta Pieni-Vuolingossa ja nostaa sekä Iso- että Pieni-Vuolingon alivedenkorkeutta. Pato kynnyksen leveys on 2,35 m. Padon kynnyks on rakennettu tasoon 98,37 (N60). Ennen padon rakentamista virtaamasta noin 70 % kulki Iso-Vuolingon ja Alaisen kuivatusuoman kautta ja noin 30 % Pieni-Vuolingon kautta. Ennen pohjapadon rakentamista kuivatusuomaa oli padottu luonnon estein (puiden ja risujen avulla). Laskennallinen viipymä Iso-Vuolingossa on noin 0,6 vuotta eli 7,4 kk. Iso-Vuolinko on tyypiltään melko sokkeloinen läpivirtausjärvi. (Itä-Suomen Aluehallintovirasto, 2012.) Kuvassa 1 on esitetty pohjapato luonnossa ja kuvissa 2-3 padon rakennuspiirustukset.

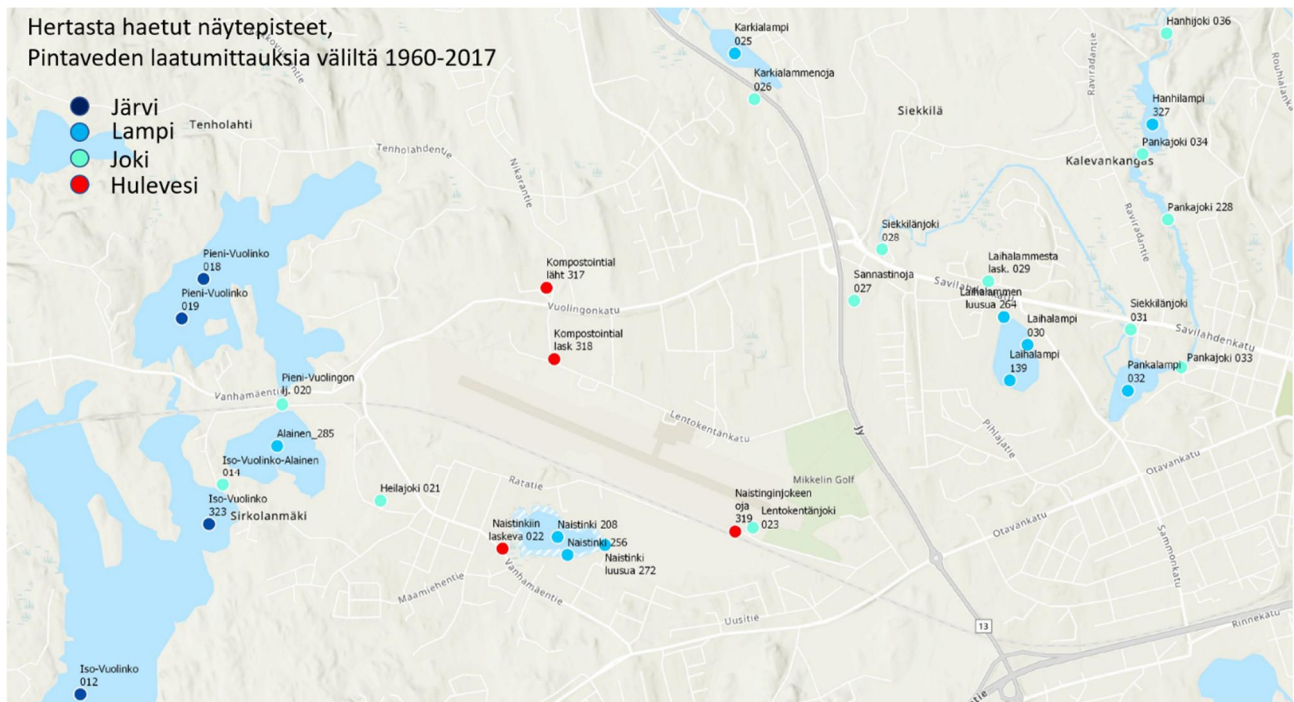
Kuva 1. Pintavesianalyysaja varten Hertasta haetut näytopisteiden sijainti.

Näytteenotto on aloitettu vuonna 1966 ja viimeisimmät näytteet ovat vuosilta 2016 ja 2019. Näytteet on otettu pisteistä 012 ja 323 (ks. kuva 1).
