Asiakirjatyyppi
Tarkkailuraportti

Viite
1510077986-011

Suomenniemen jäteveden- puhdistamo

Vaikutustarkkailu 2024

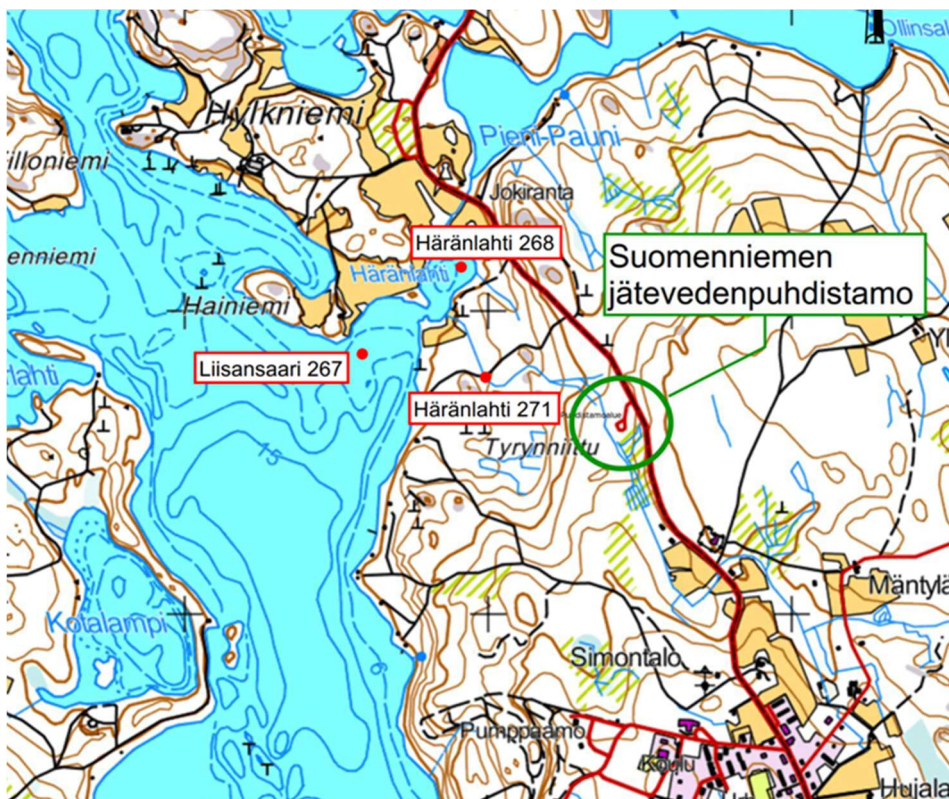
Kuva 1. Suomenniemen jätevedenpuhdistamo ja sen purkuvesistö sekä tarkkailupisteet.

Puhdistamon jätevedet johdetaan purkuojaan pitkin Kuolimon Häränlahteen. Puhdistamo sijaitsee vesistöalueella nro 04.141 (Kuolimon lähialue). Kuolimo on iso ja karu eli vähäravinteinen järvi. Järven pinta-ala on 79 km² ja sen valuma-alueen pinta-ala on 864 km². Vesipinta-ala on 23 % koko valuma-alueen pinta-alasta. Kuolimo kuuluu Vuoksen vesistöön ja Kuolimon vedet laskevat Saimaaseen Savitaipaleella sijaitsevien Partakosken ja Kärnäkosken kautta. Kuolimo on tyyteltä suureksi vähähumuksiseksi järveksi (SVh) ja sen ekologinen tila on arvioitu vesienhoidon kolmannella suunnittelukaudella erinomaiseksi ja kemiallinen tila hyvää huonommaksi. Kolmannella suunnittelukaudella kemiallinen tila on laskenut kaikissa Suomen järvissä hyvää huonommaksi palonestoaineena käytettyjen polybromattujen difenyylietterien (PBDE) tiukentuneen ympäristölaatuonormin vuoksi. Tarkastellulla alueella ei ole tunnettuja PBDE-päästölähteitä tai muuta kemiallista tilaa heikentävää toimintaa.

kolmesta tarkkailupisteestä. Yli piste sijaitsee purkuojassa ennen laskua Kuolimoona, toinen Häränlahden alueella lähellä ojan purkukohtaa ja kolmas Liiansaaren edustalla. Näytteet otetaan vesistön lämpötilakerrostuneisuusajkojen loppupuolella (maaliskuussa ja elokuussa). Joka viides vuosi (2026, 2031 jne.) tehdään laajennettu rehevöitymisen seuranta kesä- heinä- ja elokuussa 0–2 metrin kokoomanäytteestä, josta tehdään kasviplanktonmääritys, laajana leväanalytiikkana Suomen ympäristökeskuksen käyttämän laajan kvantitatiivisen menetelmän mukaisesti. Samalla määritetään klorofylli-a-pitoisuus. Tarkkailupisteiden sijainnit on esitetty taulukossa 1 ja kartalla liitteessä 1.

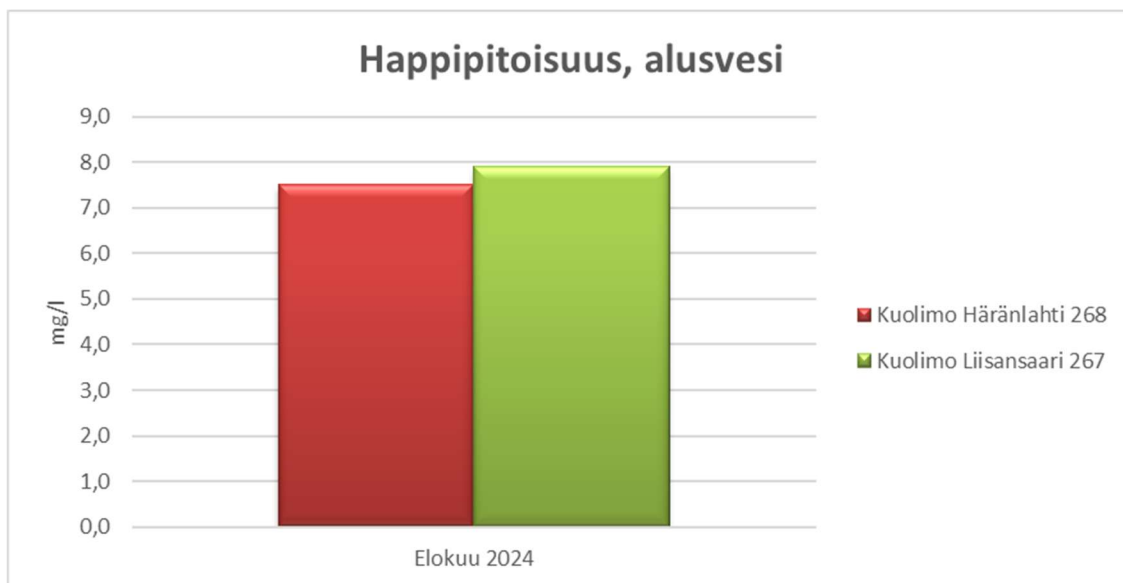
Kuva 3. Tarkkailupisteiden alusveden happitilanne elokuussa 2024.

Veden happitilanne järvitarkkailupisteillä oli elokuussa hyvä, happipitoisuus 7,5...8,3 mg/l ja hapen kyllästysaste 80...91 %, eikä hapen vajausta todettu. Alusveden happitilanne (Kuolimo Häränlahti 268 ja Kuolimo Liisansaari 267) on esitetty kuvassa 3.

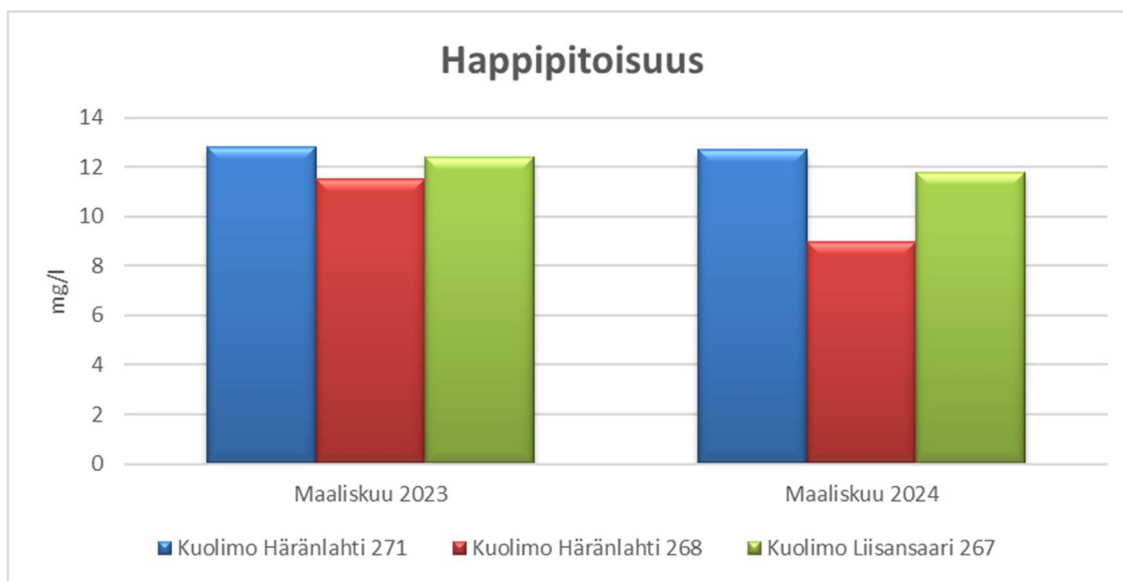
Kuva 4. Happitilanne maaliskuussa 2024 vuoteen 2023 verrattuna.

Vuoteen 2023 verraten vesistön happitilanne oli maaliskuussa 2024 hyvin samanlainen ja hyvällä tasolla, vaikka tarkkailupisteen Kuolimo Häränlahti 268 alusveden happipitoisuus oli jonkin verran aiempaa alhaisempi. Kuvassa 4 on esitetty vesistön happitilanne vuoteen 2023 verrattuna.

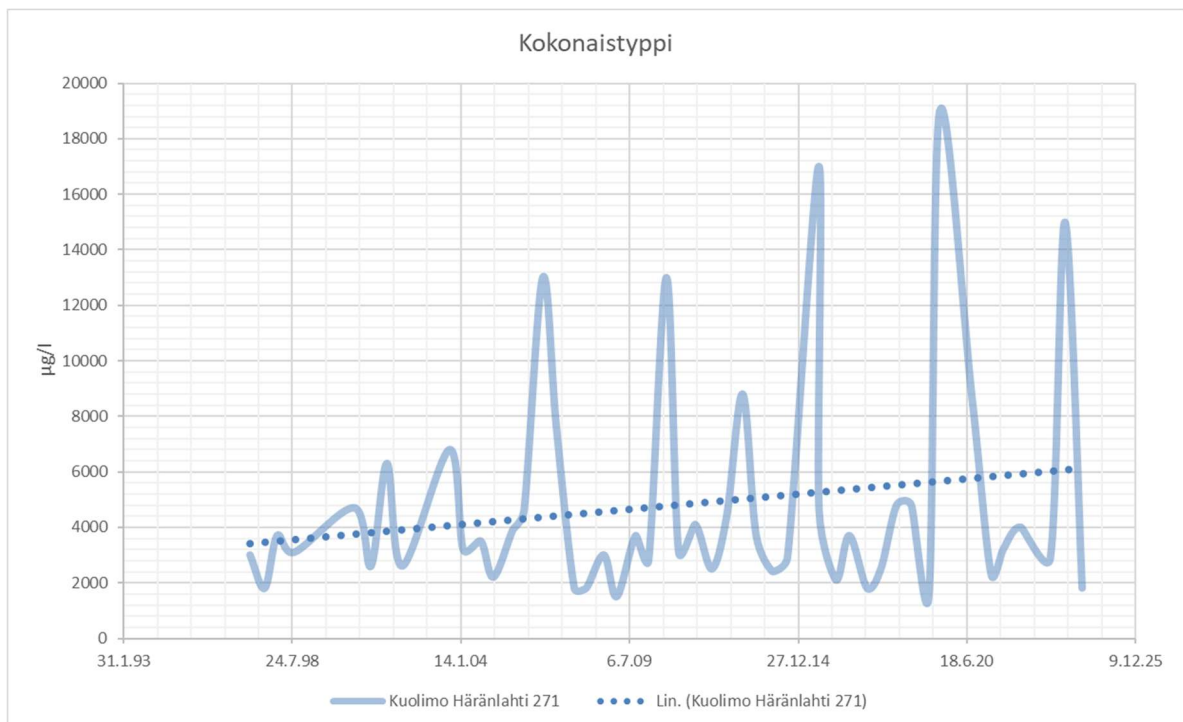
Kuva 10. Kokonaistyyppipitoisuuden kehitys purkuojan tarkkailupisteellä Kuolimo Häränlahti 271.

Pidemmällä ajanjaksolla (1997–2024) tarkasteltuna purkuojassa (Häränlahti 271) on havaittavissa voimakasta hetkellistä laatuvaihtelua. Ravinnepitoisuuksien osalta kokonaistyyppipitoisuuksissa on todettavissa nouseva trendi ja kokonaisfosforipitoisuuksissa laskeva. Muutoin vedenlaadun yleisessä kehityksessä ei ole todettavissa merkittäviä muutoksia. Vedenlaadussa on pitoisuustasojen myötä havaittavissa selvä puhdistamon kuormitusvaikutus. Kuvissa 10 ja 11 on esitetty veden kokonaistyyppi- ja kokonaisfosforipitoisuuksien kehitystä tarkkailupisteellä.

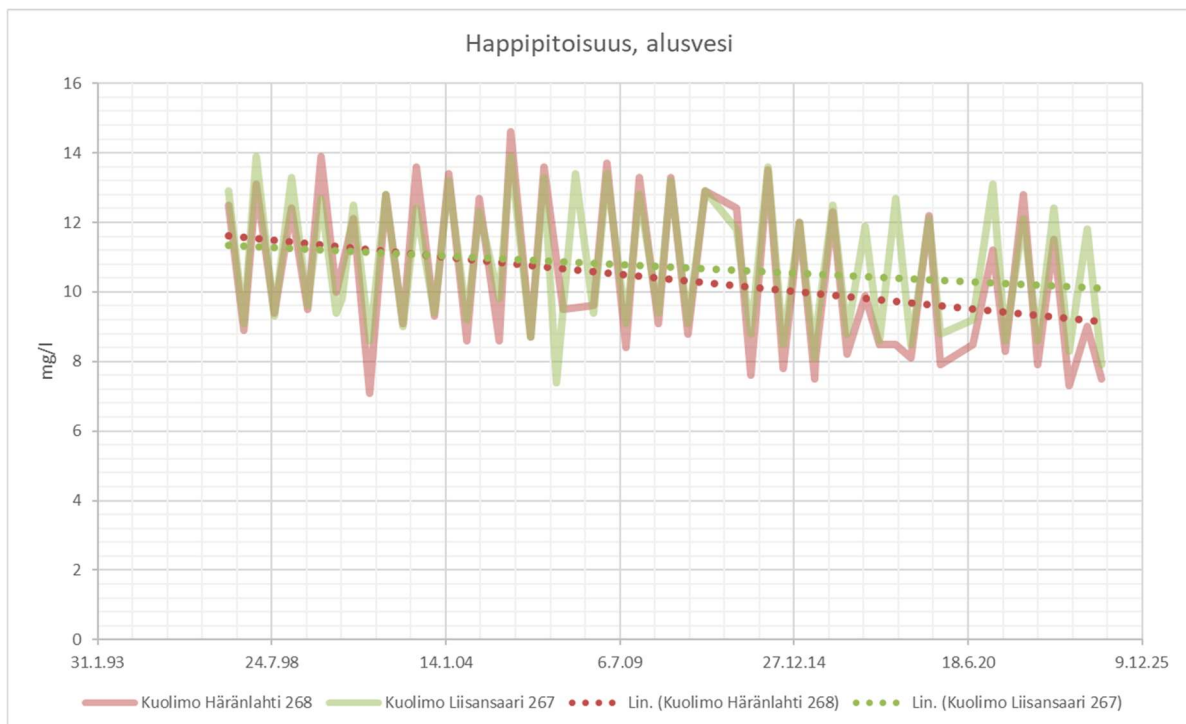
Kuva 12. Alusveden happipitoisuuden kehitys Kuolimon tarkkailupisteillä.

Pidemmällä ajanjaksolla (1997–2004) tarkasteltuna happitilanne Kuolimon puolella purkualueella (Häränlahti 268) ja välittömästi sen alapuolella (Liisansaari 267) on lievästi heikentynyt (kuva 12), mutta on silti edelleen hyvällä tasolla. Kokonaistypen pitoisuudessa (kuva 13), kemiallisessa hapen kulutuksessa ja väriluvussa voidaan todeta lievää kohoamista. Purkuvesistön kokonaisfosforipitoisuus (kuva 14) on pysynyt tarkastelujakson aikana melko tasaisena.

Pidemmällä aikavälillä tarkasteltuna Kuolimon havaintopisteillä on todettavissa lisääntyvää orgaanisen aineen kuormitusta sekä pohjan läheisen veden happipitoisuuden lievää laskua, mikä voi olla seurausta ilmastonmuutoksen aiheuttamasta huuhtouman lisääntymisestä. Kokonaistyyppipitoisuuksien kasvava trendi on viimevuosina kääntynyt laskusuuntaiseksi. Vesistön fosforipitoisuuksissa ei ole todettavissa muutoksia.
