Päivämäärä  
**21.03.2025**

Viite  
**1510077986-009**

# Anttolan jätevedenpuhdis- tamo

## Vaikutustarkkailu 2024

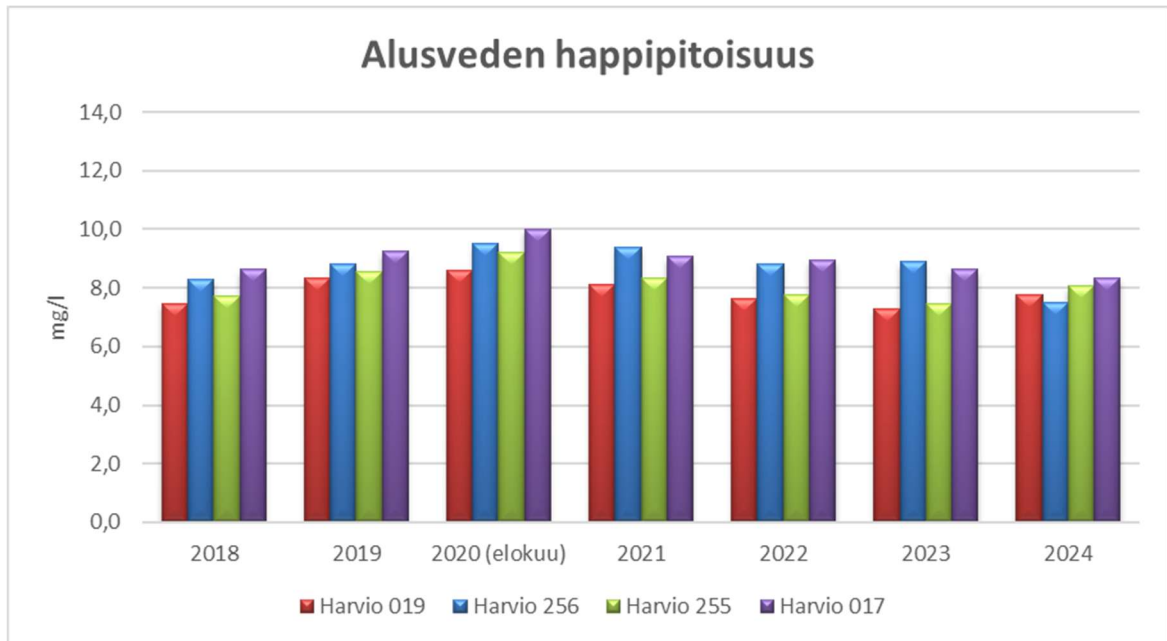
Vesistön happitilanne oli elokuussa samalla tasolla edellisiin vuosiin verrattuna. Happitilanteen vertailu edellisiin vuosiin on esitetty kuvassa 4.

**Kuva 4. Alusveden happipitoisuus tarkkailupisteillä elokuussa vuosina 2018–2024.**

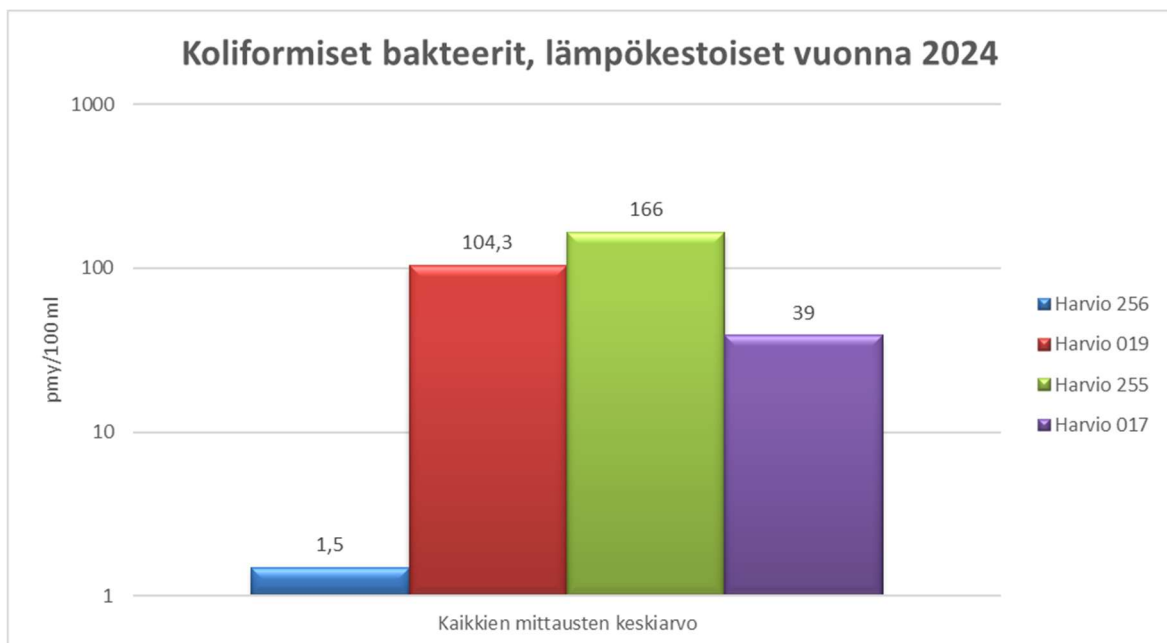
Puhdistamon kuormitusvaikutus purkualueella (Harvio 255) ja sen läheisellä tarkkailupisteellä (Harvio 019) on todettavissa kohonneina hygieniabakteerien määrinä (kuva 5). Hygieniabakteerien määrät olivat vuonna 2024 korkeammat kuin edellisellä vuonna. Tämä näkyi etenkin purkualueen alapuolisten tarkkailupisteiden Harvio 019 ja 017 selvästi edellisvuotta korkeampina hygieniabakteerien määrinä.

**Kuva 5. Lämpökestoisten koliformisten bakteerien määrä tarkkailupisteillä vuonna 2024 (Huom! logaritminen asteikko).**

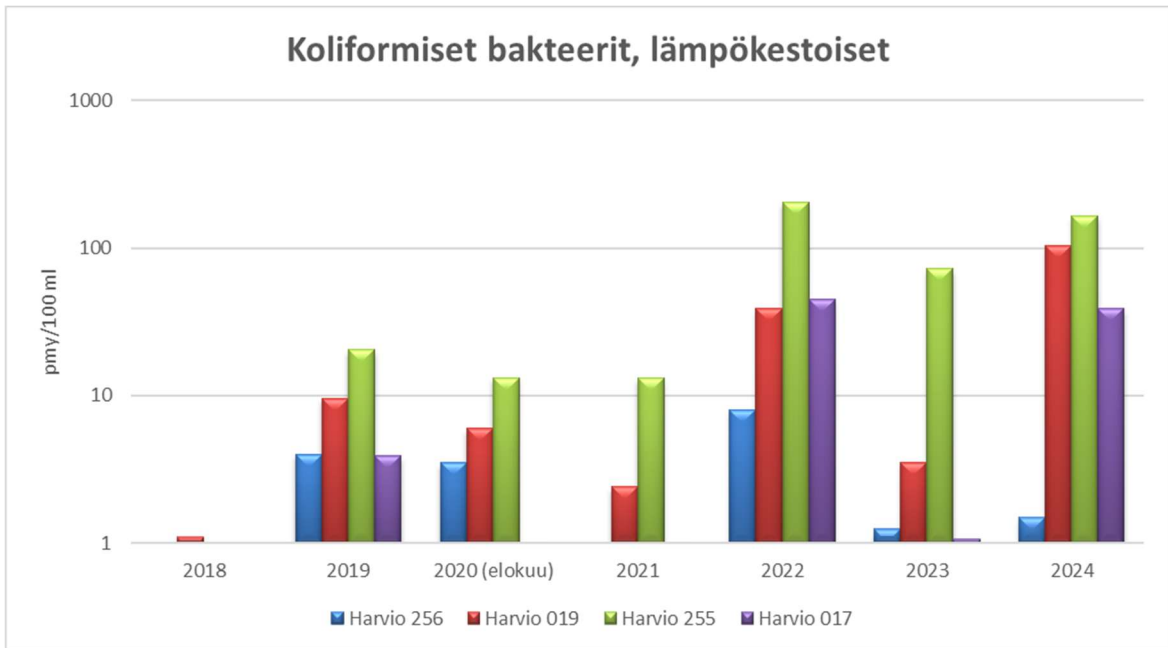
**Kuva 6. Lämpökestoisten koliformisten bakteerien määrä vuosikeskiarvoina tarkkailupisteillä vuosina 2018–2024 (Huom! logaritminen asteikko).**

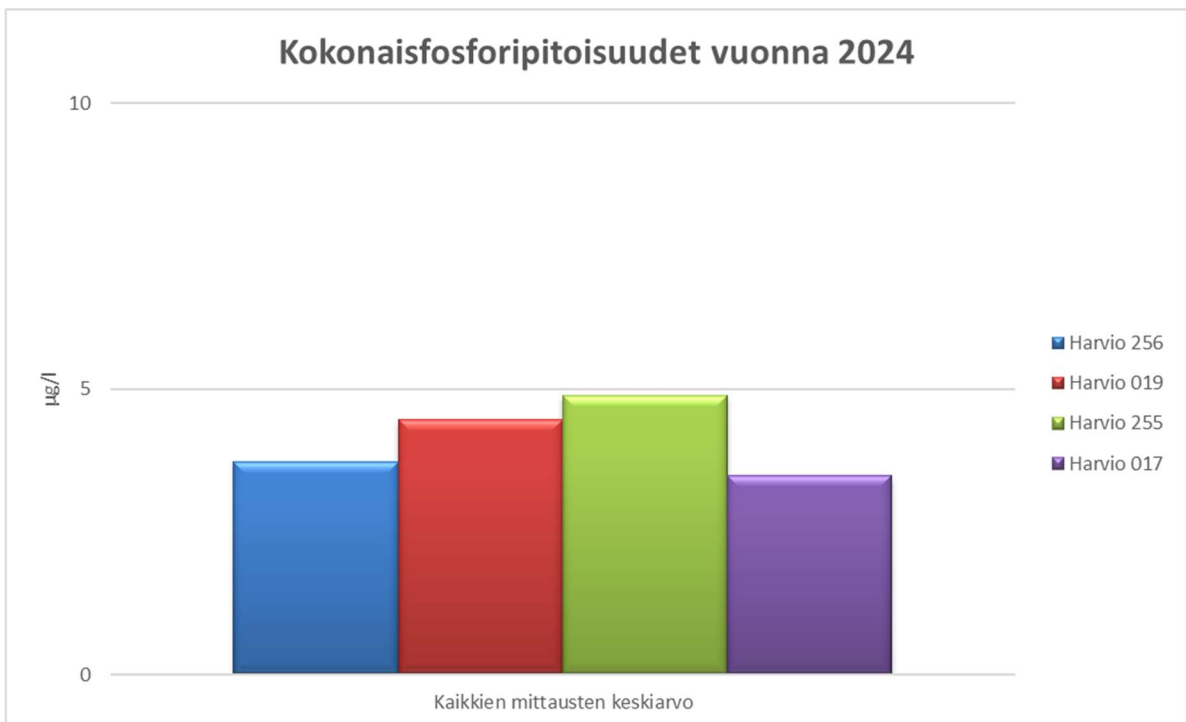
Fosforipitoisuudet olivat lähellä edellisvuoden tasoa. Purkualueella (Harvio 255) oli havaittavissa fosforipitoisuuden laskua edellisvuodesta sekä yleisesti laskeva trendi vuodesta 2020 lähtien, muutoin muutokset pitoisuuksissa olivat vähäisiä. Elokuussa fosforianalyysit oli tehty virheellisesti fosforin alkuainemäärityksenä, joten tulokset eivät välttämättä ole täysin vertailukelpoisia aiempien vuosien tuloksiin verrattuna (kuva 7).

**Kuva 7. Kokonaisfosforipitoisuudet tarkkailupisteillä vuonna 2024.**

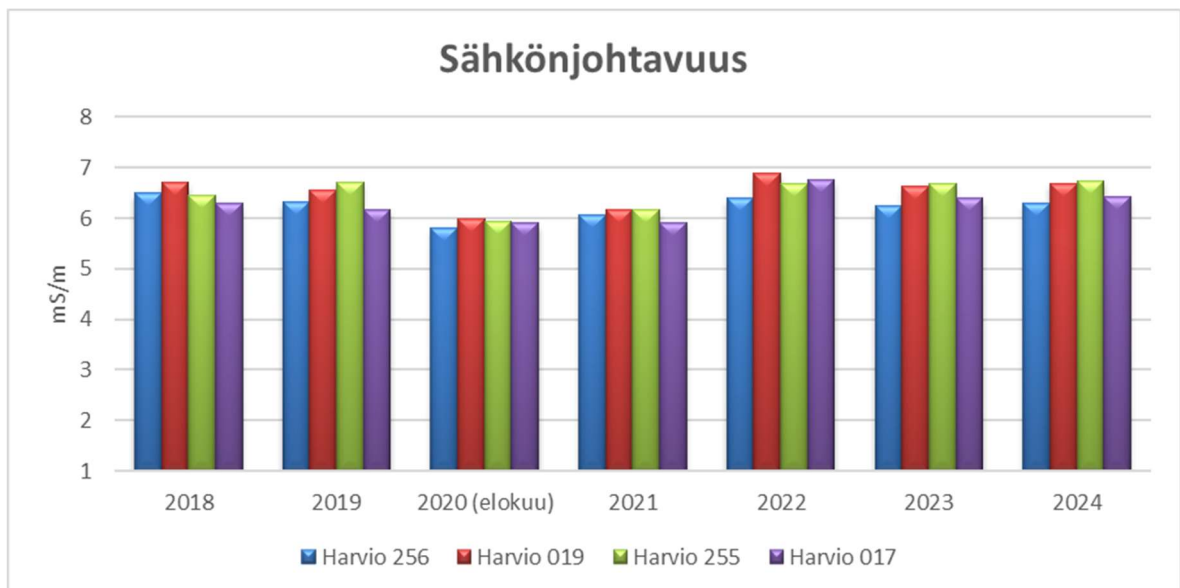
Vuonna 2024 vedenlaatu tarkkailualueella oli pääsääntöisesti aiempien vuosien tasolla (kuvat 9–11, Huom. vuoden 2020 osalta keskiarvossa mukana vain elokuu). Sähkönjohtavuus on ollut tasainen yleisen vaihteluvälin ollessa tasolla 5,6...7,5 mS/m (kuva 9). Samoin kemiallinen hapenkulutus on ollut melko tasainen yleisen vaihteluvälin ollessa tasolla 4,2...6,4 mg/l (kuva 10). Kokonaistypen pitoisuudet olivat lähellä edellisen vuoden tasoa, purkualueen alusveden pitoisuudet olivat edellisvuotta matalammat, mutta edelleen tarkkailualueen korkeimmat (kuva 11).

**Kuva 9. Sähkönjohtavuuden vuosikeskiarvot tarkkailupisteillä vuosina 2018–2024.**

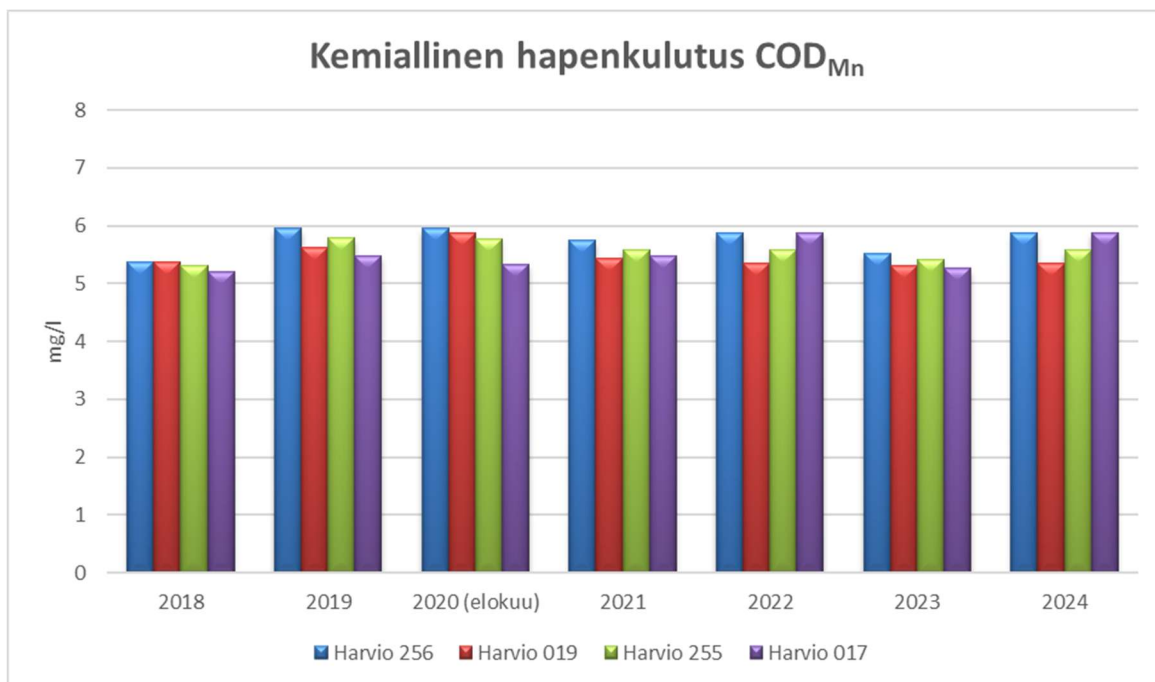
Kuva 10. Kemiallisen hapenkulutuksen (COD<sub>Mn</sub>) vuosikeskiarvot tarkkailupisteillä vuosina 2018–2024.

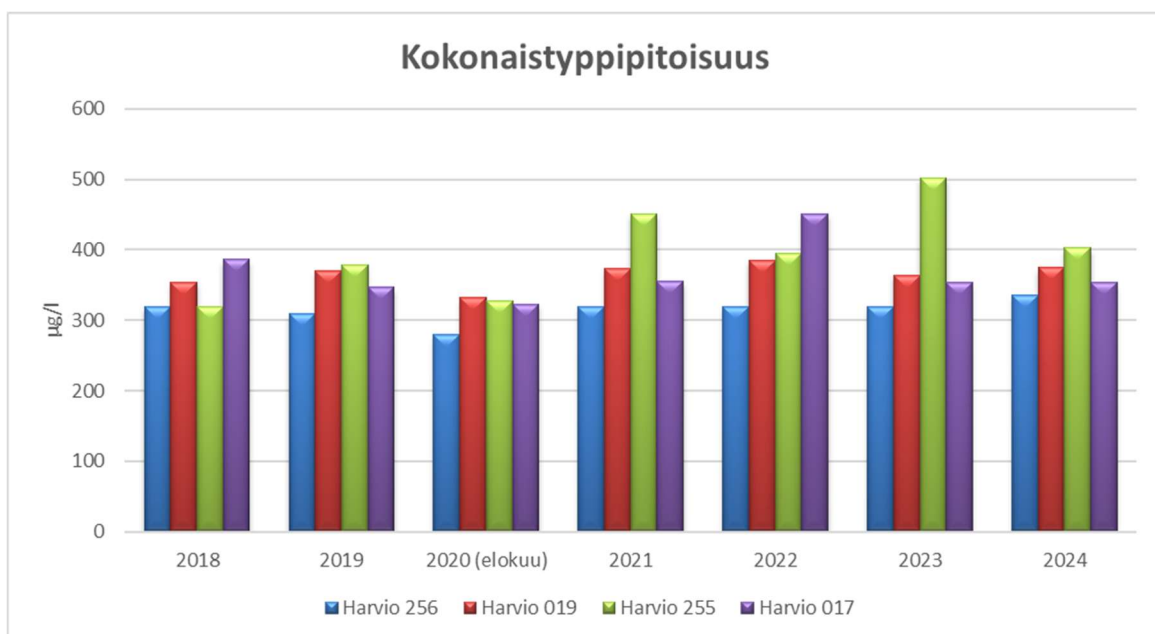
Kuva 11. Kokonaistyyppipitoisuuden vuosikeskiarvot tarkkailupisteillä vuosina 2018–2024.

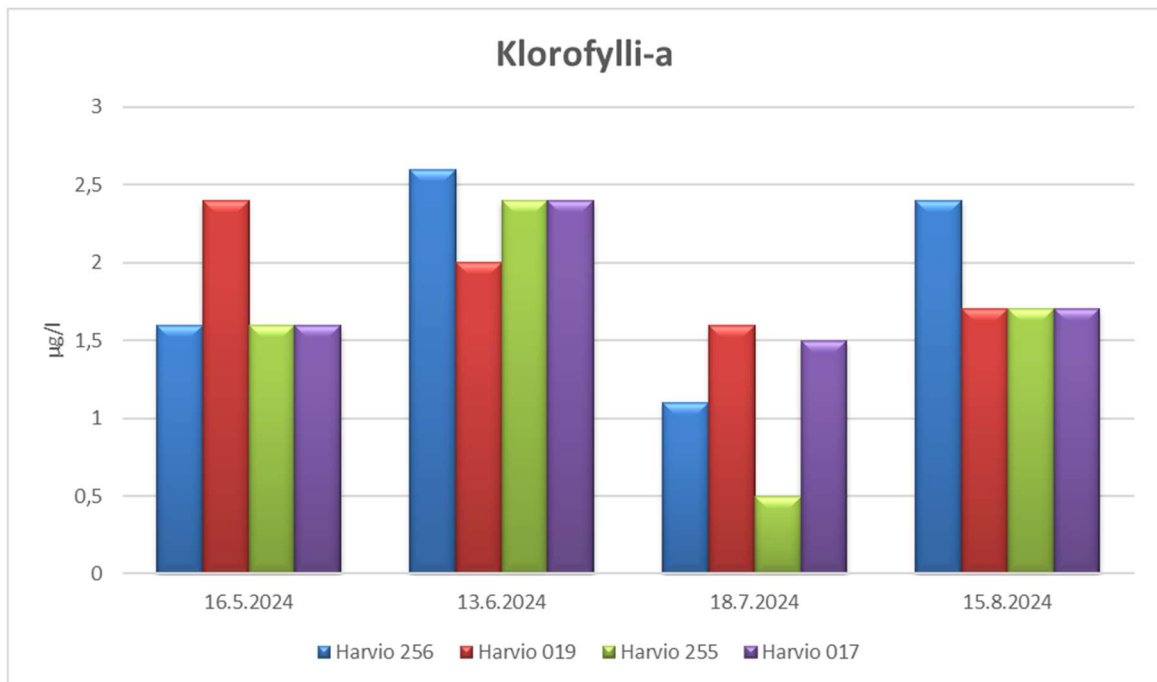
Veden klorofyllipitoisuutta seurattiin kaikilla tarkkailupisteillä neljästi kesän aikana. Klorofyllipitoisuudet olivat kaikkiaan alhaisia koko kesän aikana pitoisuuden vaihdeltaessa välillä 0,5...2,6 µg/l (kuva 12). Veden klorofyllipitoisuus vaihtelee kesän kuluessa levätilanteen mukaan. Vuonna 2024 havaitut pitoisuudet olivat aiemmin havaitulla tasolla eikä eri seurantapisteen välillä havaittu merkittäviä eroja pitoisuuksissa.

Kuva 12. Klorofylli-a:n pitoisuudet tarkkailupisteillä vuonna 2024.

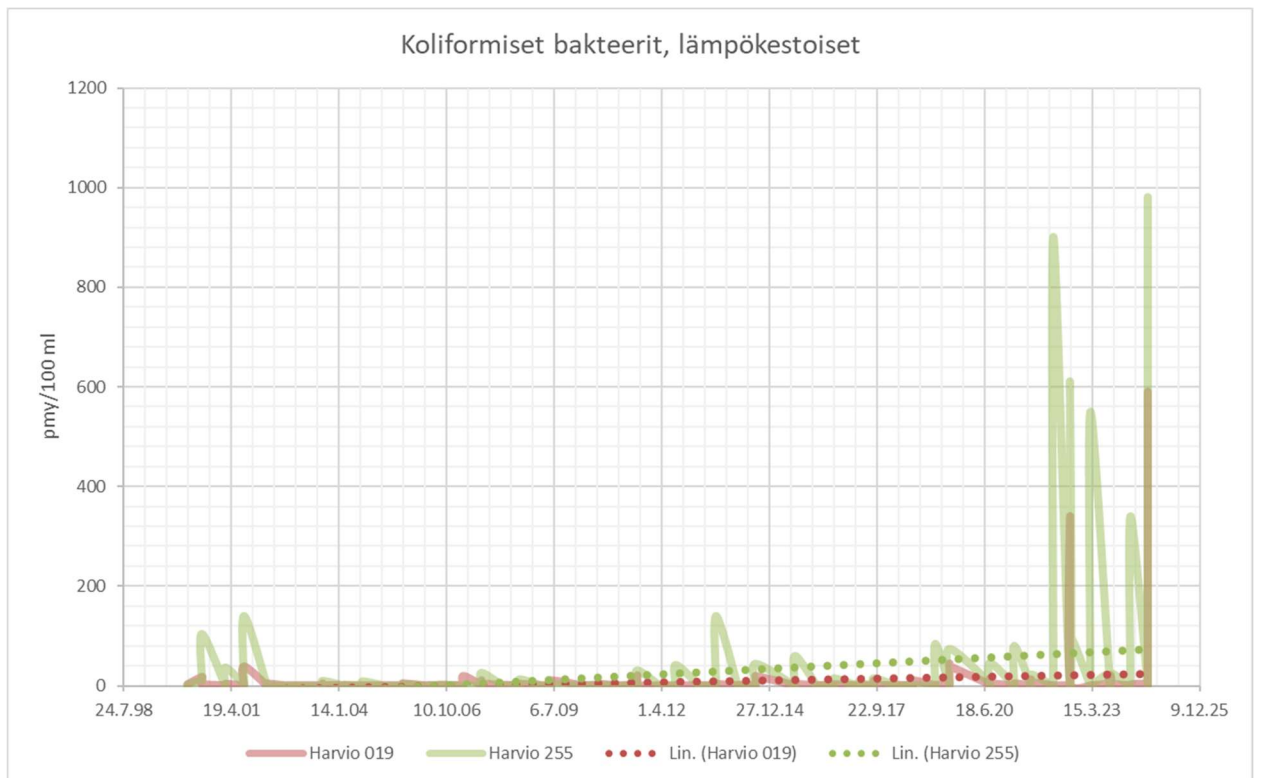
Purkupaikalla Harvio 255 ja sen läheisellä tarkkailupisteellä Harvio 019 vuonna 2024 todetut hygieniabakteerien määrät (kuva 13) olivat mittaushistorian korkeimmat. Muilta osin ei ole todettavissa vedenlaadun merkittäviä muutoksia. Kemiallisessa hapenkulutuksessa (kuva 16) ja väriluvussa (kuva 15) todetaan lievää kohoamista. Ajoittain tarkkailupisteillä todetaan kohonneita typpi- ja fosforipitoisuuksia (kuvat 14 ja 15).

Kuva 13. Lämpökestoisten koliformisten bakteerien määrien kehitys tarkkailupisteillä Harvio 019 ja 255.

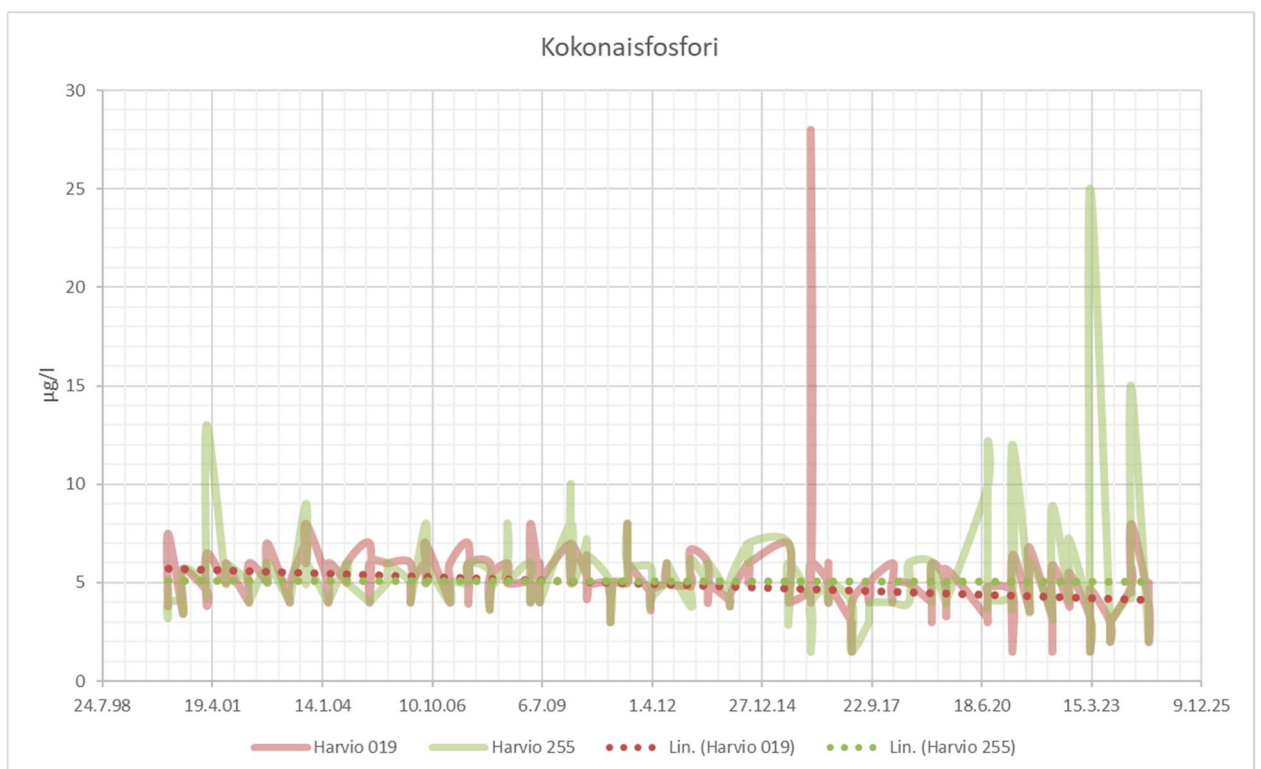
Kuva 14. Kokonaisfosforipitoisuuden kehitys tarkkailupisteillä Harvio 019 ja 255.

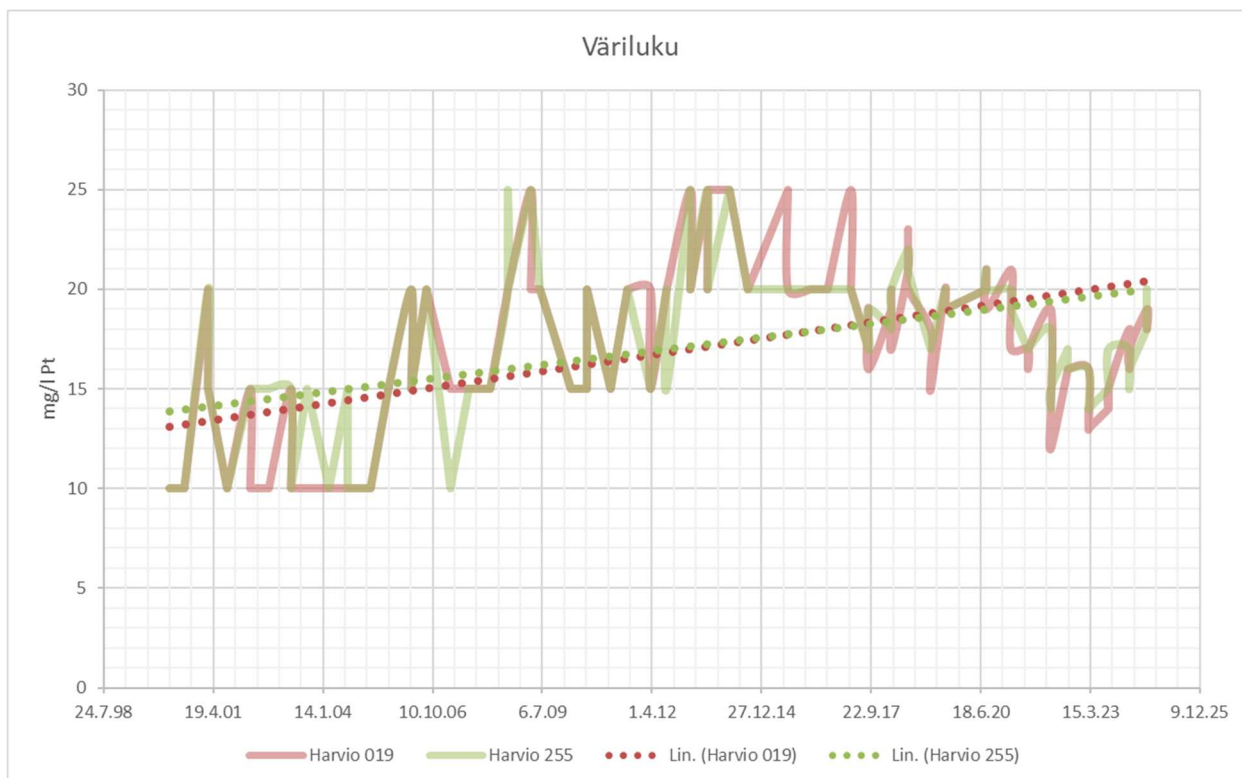
Kuva 17. Väri-luvun kehitys tarkkailupisteillä Harvio 019 ja 255.

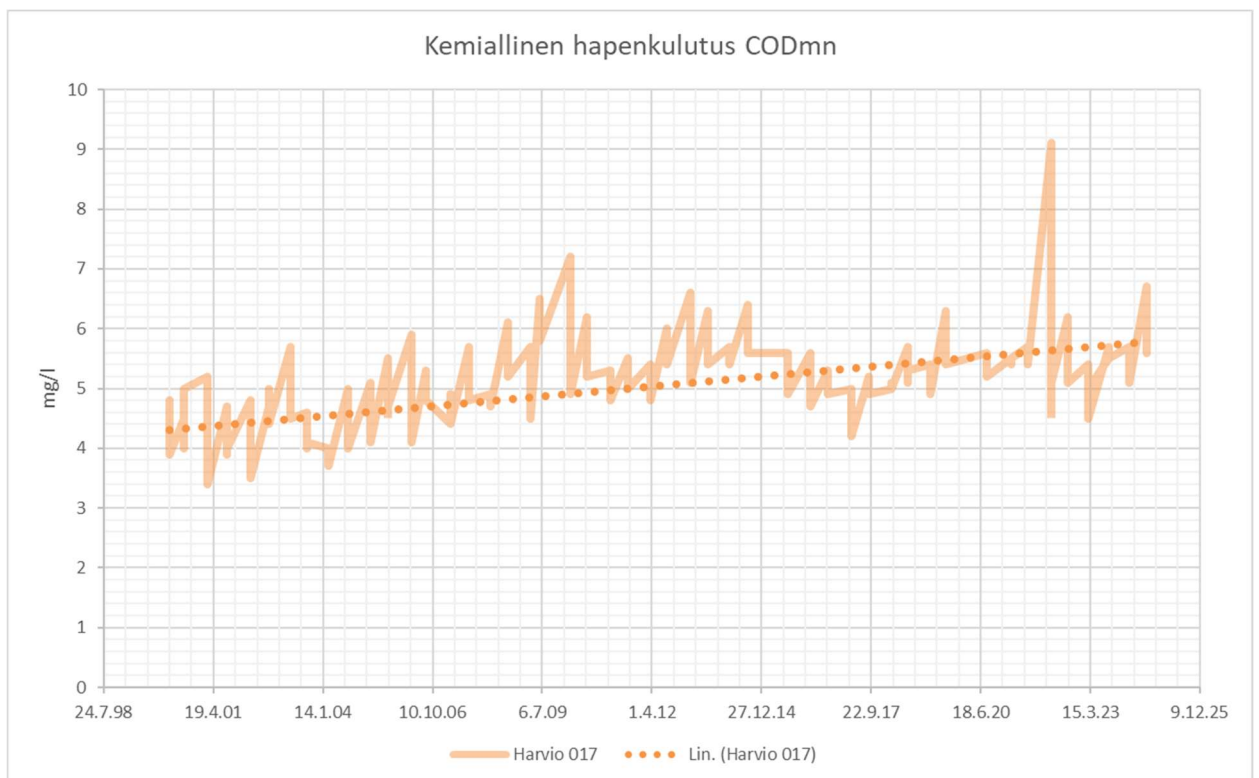
Kuva 21. Kemiallisen hapenkulutuksen kehitys tarkkailupisteellä Harvio 017.

Harvionselällä tarkkailupisteellä Harvio 017 voidaan havaita pidemmällä ajanjaksolla (2000–2024) lievä nousu hygieniabakteerien määrässä, joka käytännössä johtuu vuosien 2022 ja 2024 elokuiden poikkeuksellisen korkeista bakteerimääristä (kuva 18). Ravinteiden osalta on havaittavissa lievää fosforipitoisuuden laskemista, kun taas typpipitoisuudet ovat pysyneet hyvin tasaisina (kuvat 19 ja 20). Kuten yläpuolisilla havaintopisteillä, kemiallisessa hapenkulutuksessa (kuva 21) ja veden väri-luvussa todetaan lievää kohoamista (kuva 22). Syvänteen happitilanteessa ei todeta muutoksia.

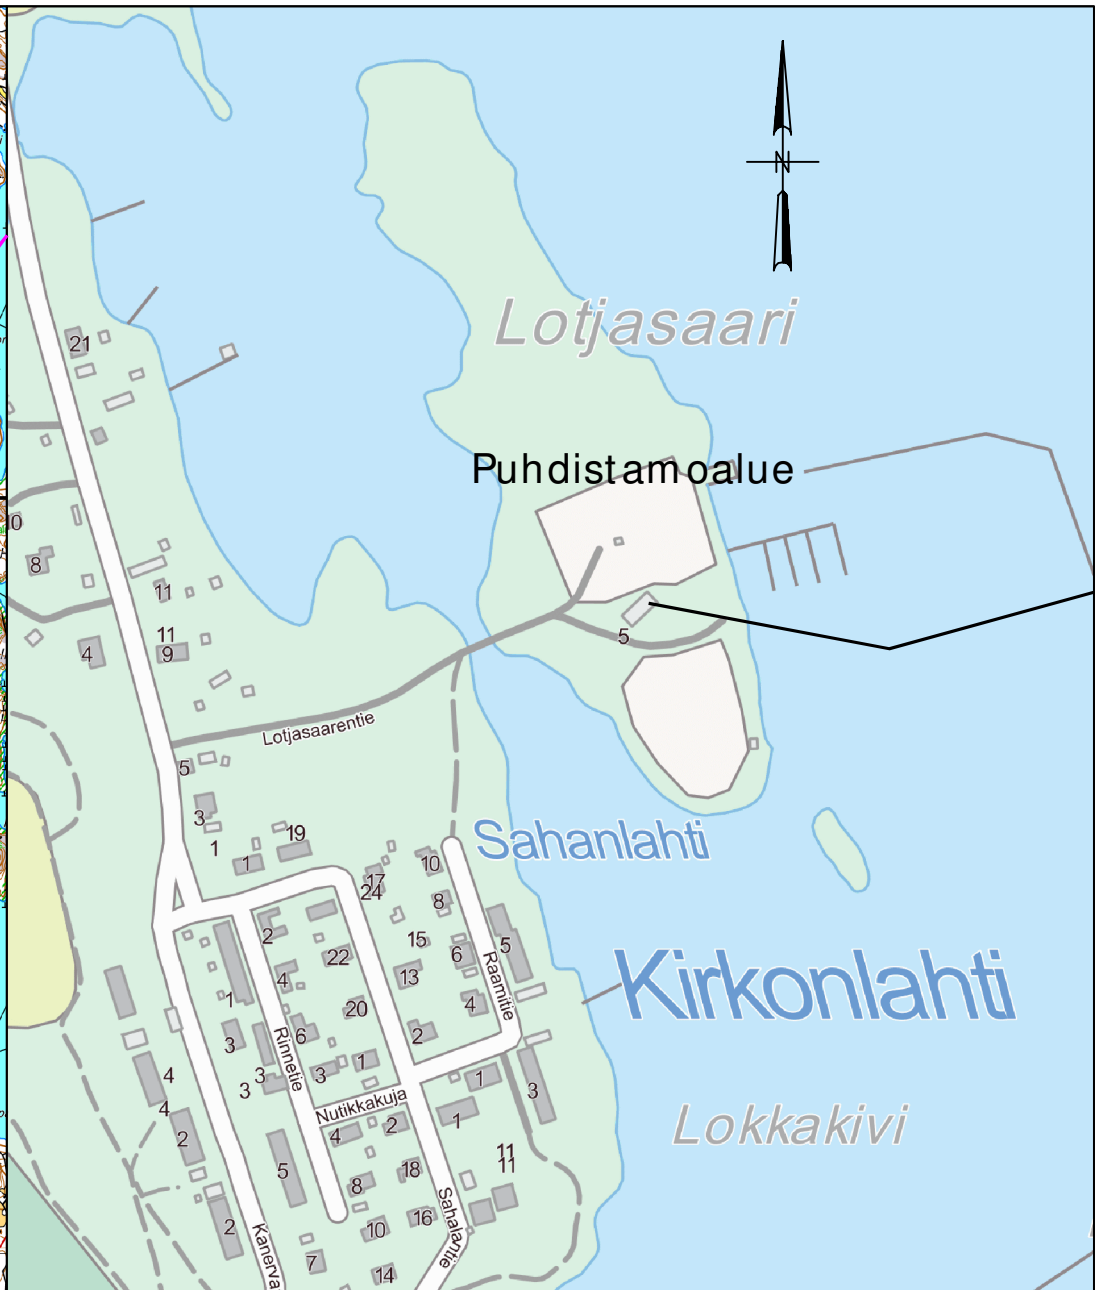
Liite 1  
Tarkkailuohjelman kartta

X = Vesistövesitarkkailun havaintopiste

hp	Kuvaus	Ottosyvyydet (m)	Koordinaatit (KKJ-3)	
1	Harvio 255	1,5,10,15	6831780	3536500
2	Harvio 256	1,5	6831150	3535160
3	Harvio 017	1,5,10,20,30,40,43	6833400	3537800
4	Harvio 019	1,5,10,15,20	6831420	3536600

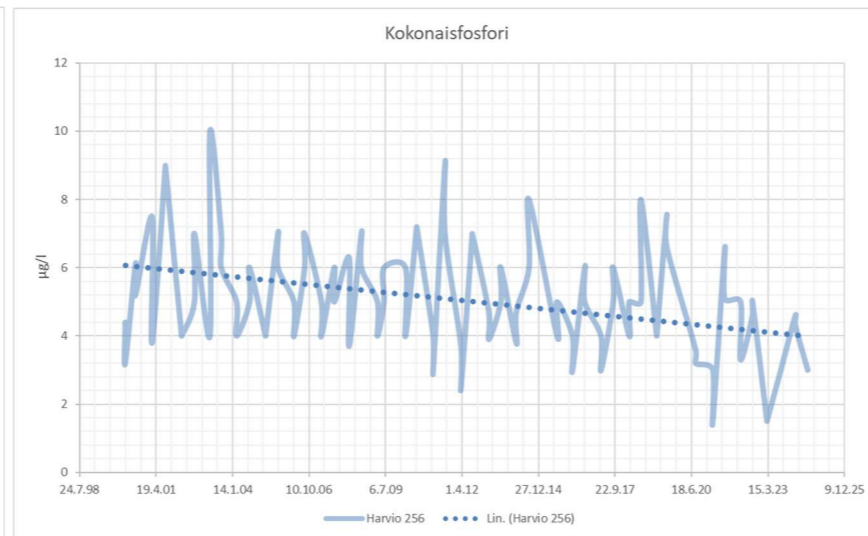
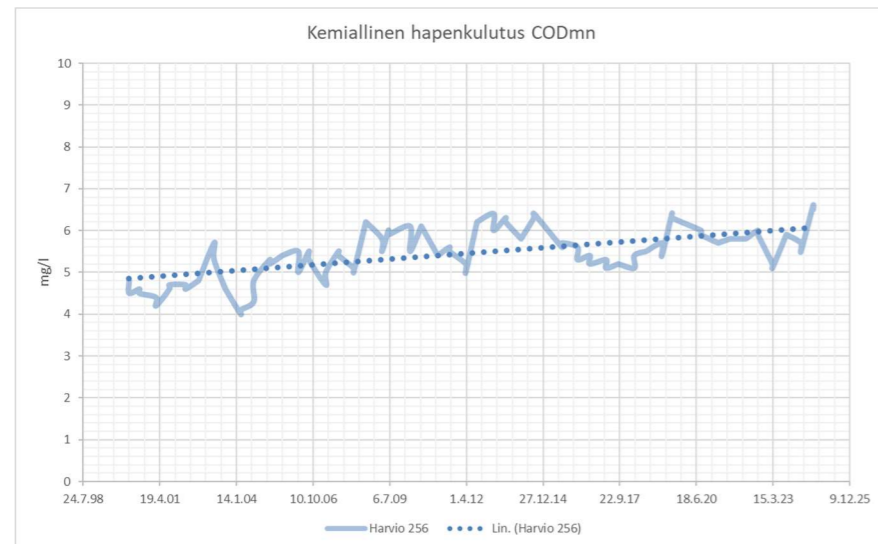
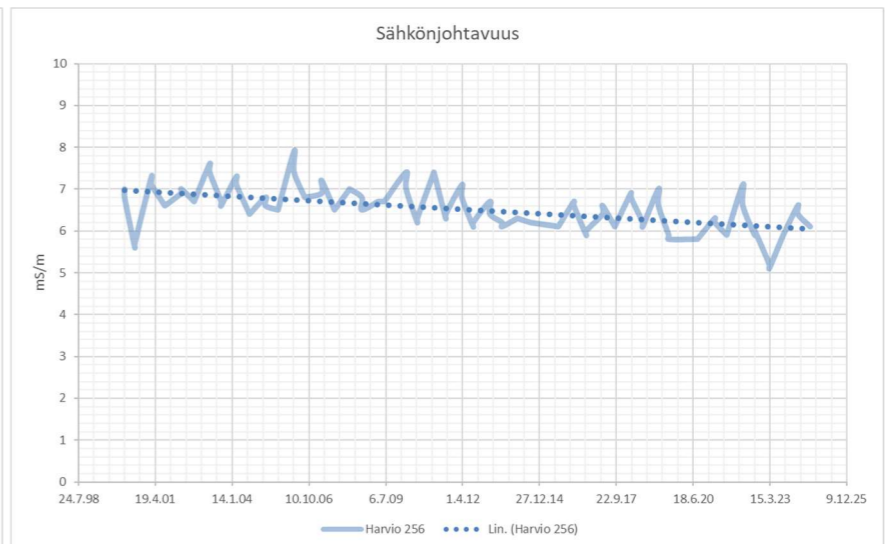
Liite 2  
Pitkän aikavälin kuvaajat

Kaikkien tarkkailupisteiden pidemmän aikavälin kuvaajat hapen, fosforin, typen, kemiallisen hapen-kulutuksen, väri-luvun, sähkönjohtavuuden, lämpökestoisten koliformisten bakteerien ja klorofylli-a:n osalta on esitetty kootusti esitetty liitteessä 2.
