Asiakirjatyyppi  
**Tarkkailuraportti**

Päivämäärä  
**11.4.2024**

# Haukivuoren jäteveden- puhdistamo

## Vaikutustarkkailuraportti 2023

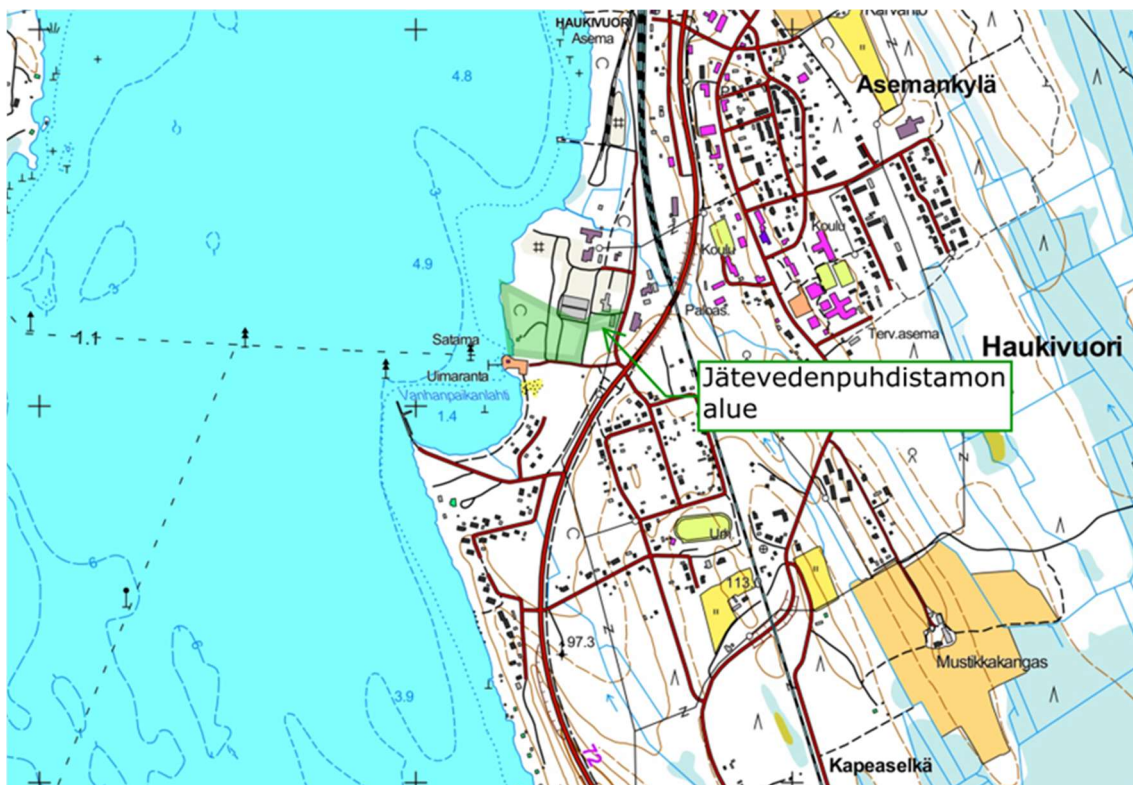
Kuva 1. Haukivuoren jätevedenpuhdistamo ja sen purkuvesistö.

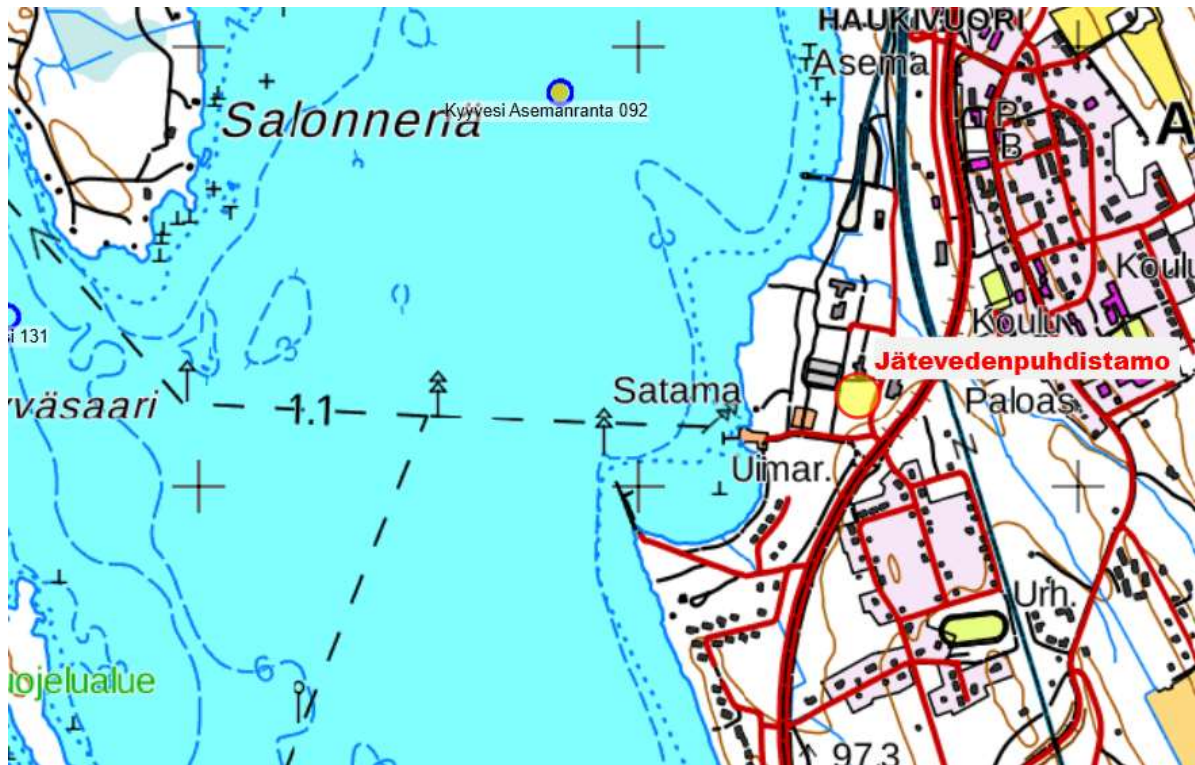
Tarkkailuohjelman mukaisesti vesinäytteitä otetaan kaksi kertaa vuodessa havaintopisteestä Kyyvesi Asemanranta 092, joka sijaitsee purkupaikalla. Näytteet otetaan kerrostuneisuusajan loppupuolella (maaliskuussa ja elokuussa). Havaintopisteen sijainti on esitetty kuvassa 1.

Kuva 2. Vaikutustarkkailun tarkkailupiste

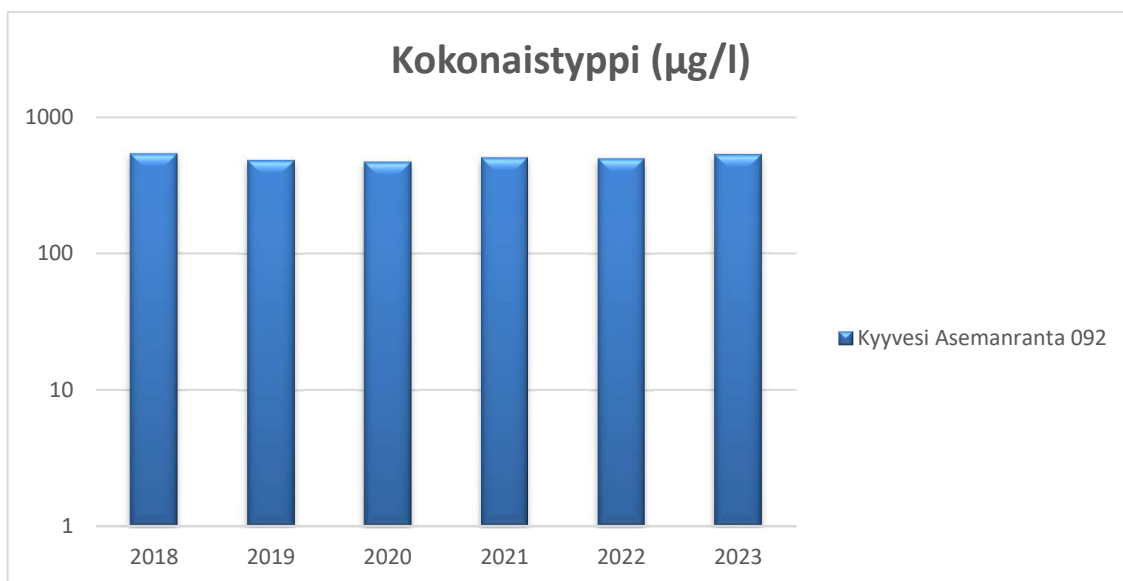
Merkittävää puhdistamon kuormitusvaikutusta ei todettu tarkkailupisteellä. Vuonna 2023 ravinnepitoisuudet olivat aiempien tarkkailuvuosien tasolla. Kokonaisfosforipitoisuudet olivat välillä 10...16 µg/l (kuva 5) ja kokonaistyyppipitoisuudet välillä 490...580 µg/l (kuva 6). Sähkönjohtavuus oli samoin vuonna 2023 tasainen, 4,7...5,3 mS/m, ja edeltävien vuosien tasolla (kuva 7).

Kuva 6. Kokonaistyyppipitoisuus tarkkailuvuoden keskiarvona tarkkailupisteellä.

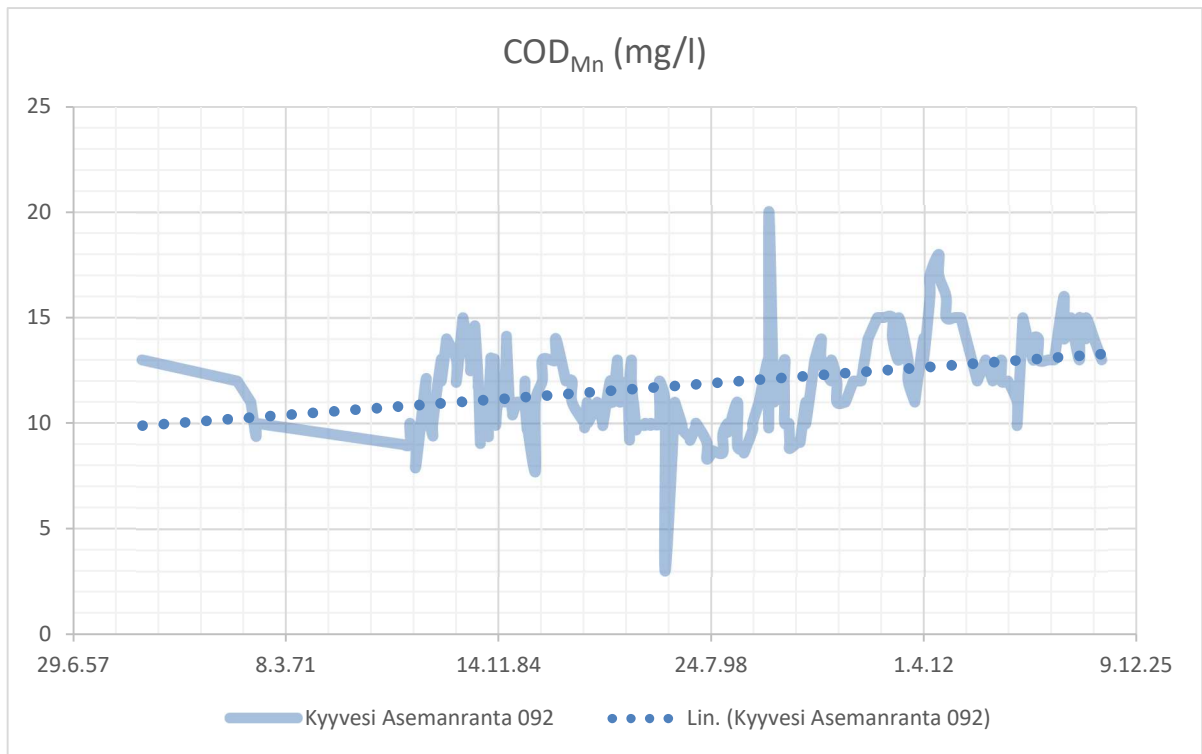
Pidemmällä aikajaksolla (1961–2023) tarkasteltuna tarkkailupisteellä Kyyvesi Asemanranta 092 on todettavissa veden kemiallisessa hapenkulutuksessa ja väriluvussa kasvava kehitys. Muilta osin (happipitoisuus, kokonaisfosfori, kokonaistyyppi, sähkönjohtavuus) vesi on tarkasteluajanjaksolla ollut hyvin tasalaatuista, joskin ravinnepitoisuuksissa todetaan aika ajoin kohonneita pitoisuuksia.

Kuva 8. Kemiallisen hapenkulutuksen kehitys tarkkailupisteellä.

Pidemmällä aikavälillä (1961–2023) tarkasteltuna kaikilla tutkimuspisteillä kemiallisessa hapenkulutuksessa ja veden väriluvussa todetaan kasvava trendi, mikä voi olla seurausta ilmastonmuutoksen aiheuttamasta huuhtouman lisääntymisestä. Ravinnepitoisuuksissa todetaan aika ajoin kohonneita pitoisuuksia. Happitilanne purkuvesistössä on hyvällä tasolla eikä tässä esitetyllä tarkastelujaksolla (1961–2023) todeta merkittäviä muutoksia.

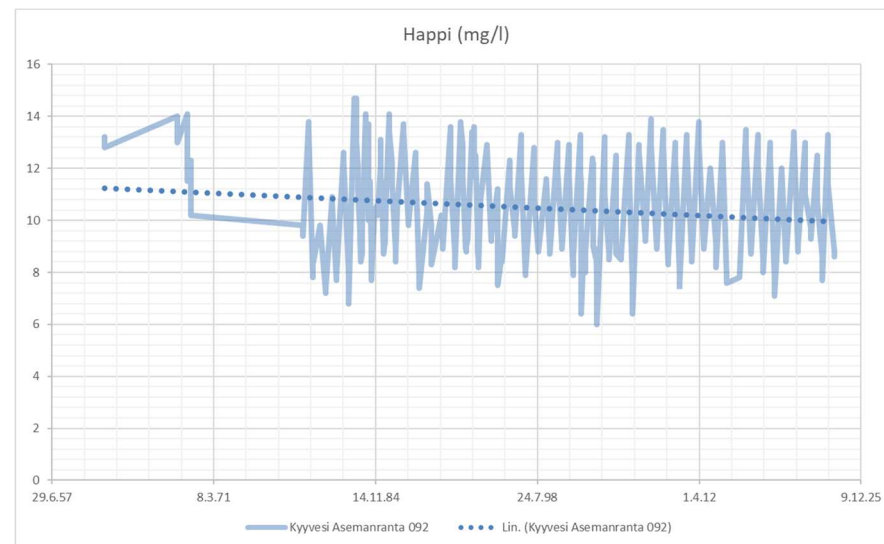
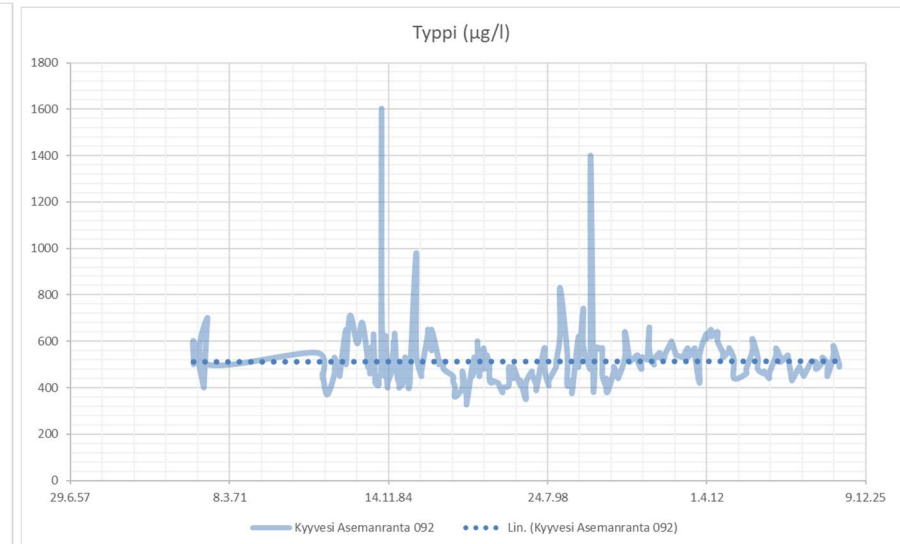
## Liite 1

Havaintopisteiden pidemmän aikavälin kuvaajat hapen, fosforin, typen, kemiallisen hapenkulutuksen, väriluvun ja sähkönjohtavuuden suhteen on esitetty liitteenä 1. Tutkimustulosten koontitaulukko on esitetty liitteenä 2.

### Pitkän aikavälin vedenlaadun kuvaajat
