HANHIKANKAAN POHJAVESIALUEEN suojelusuunnitelma 2021

LIITTEET

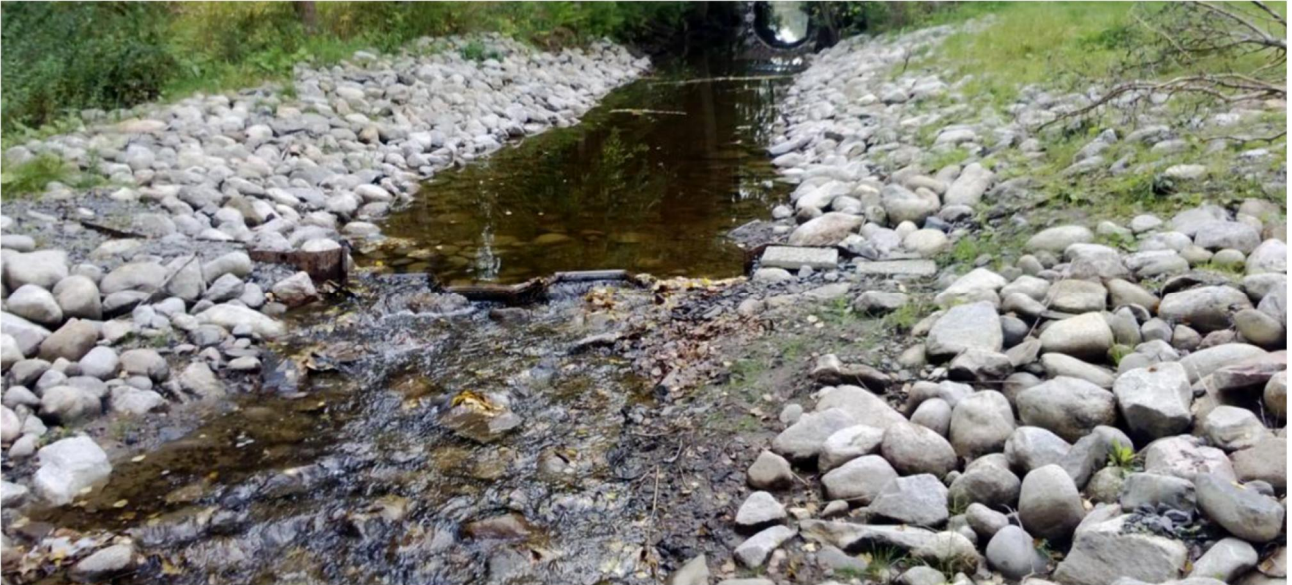
Kuva 1. Pohjapato (Miettinen, 2013)

Noin 50 % Iso-Vuolingon vesistä laskee Pienisalmen kautta Pieni-Vuolinkoon ja siitä Isosalmen kautta Alaiseen ja noin 50 % laskee suoraan kuivatusuomaa pitkin Alaiseen. 1930 -luvulla kaivetun kuivatusuoman tarkoituksena oli laskea Iso-Vuolingon vedenkorkeutta. Vuonna 2012 kuivatusuomaan rakennettiin teräsponteista pohjapato, jonka tarkoituksena oli lisätä veden vaihtuvuutta Pieni-Vuolingossa ja nostaa sekä Iso- että Pieni-Vuolingon alivedenkorkeutta. Pato kynnyksen leveys on 2,35 m. Padon kynnyks on rakennettu tasoon 98,37 (N60). Ennen padon rakentamista virtaamasta noin 70 % kulki Iso-Vuolingon ja Alaisen kuivatusuoman kautta ja noin 30 % Pieni-Vuolingon kautta. Ennen pohjapadon rakentamista kuivatusuomaa oli padottu luonnon estein (puiden ja risujen avulla). Laskennallinen viipymä Iso-Vuolingossa on noin 0,6 vuotta eli 7,4 kk. Iso-Vuolinko on tyypiltään melko sokkeloinen läpivirtausjärvi. (Itä-Suomen Aluehallintovirasto, 2012.) Kuvassa 1 on esitetty pohjapato luonnossa ja kuvissa 2-3 padon rakennuspiirustukset.

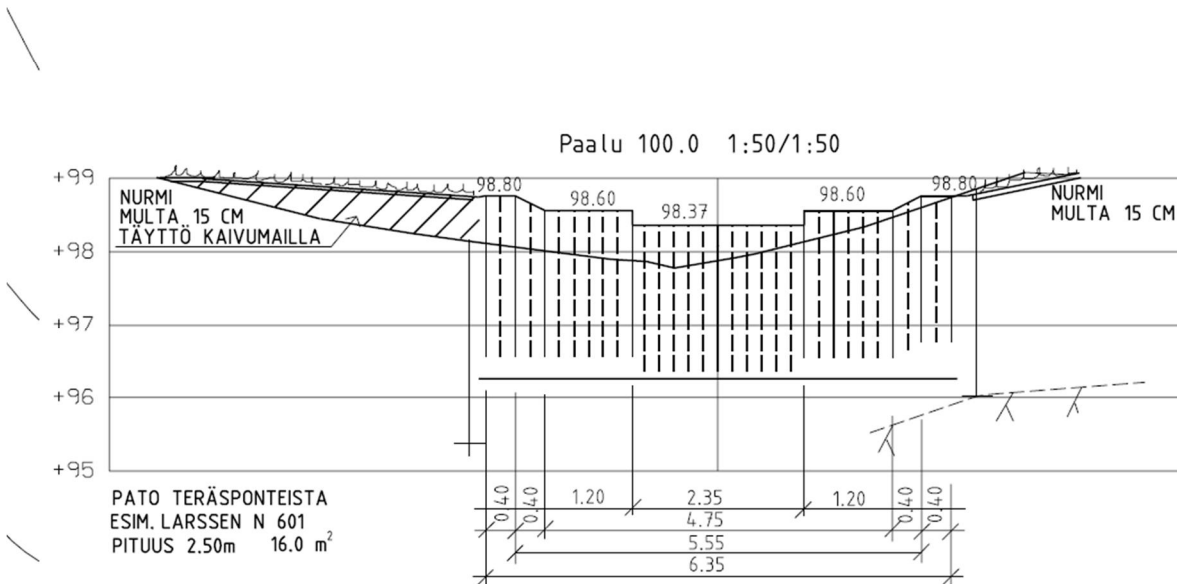
Kuva 3. Iso-Vuolingon ja Alaisen välisen pohjapadon pituus- ja poikkileikkaus (Kotajärvi, 2011).

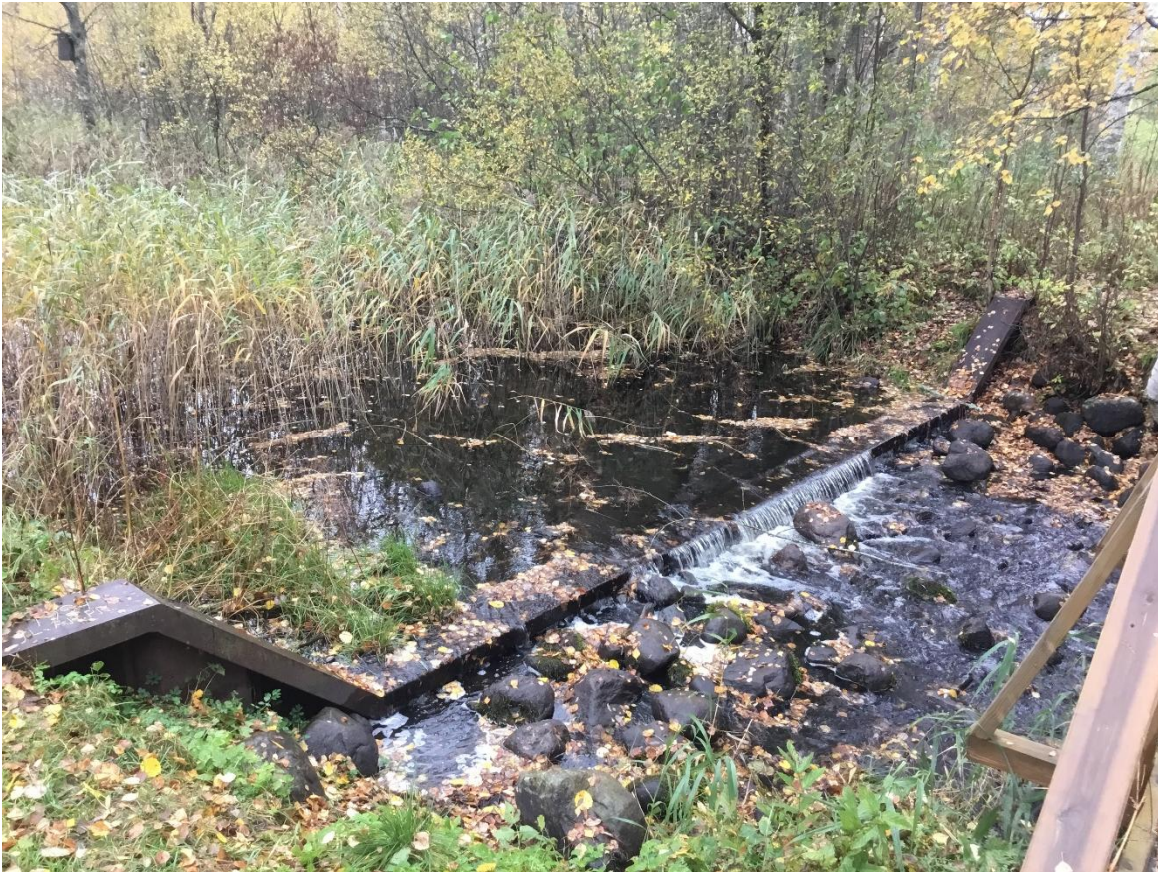
Kuva 4. Naistingin pohjapato syksy 2020.

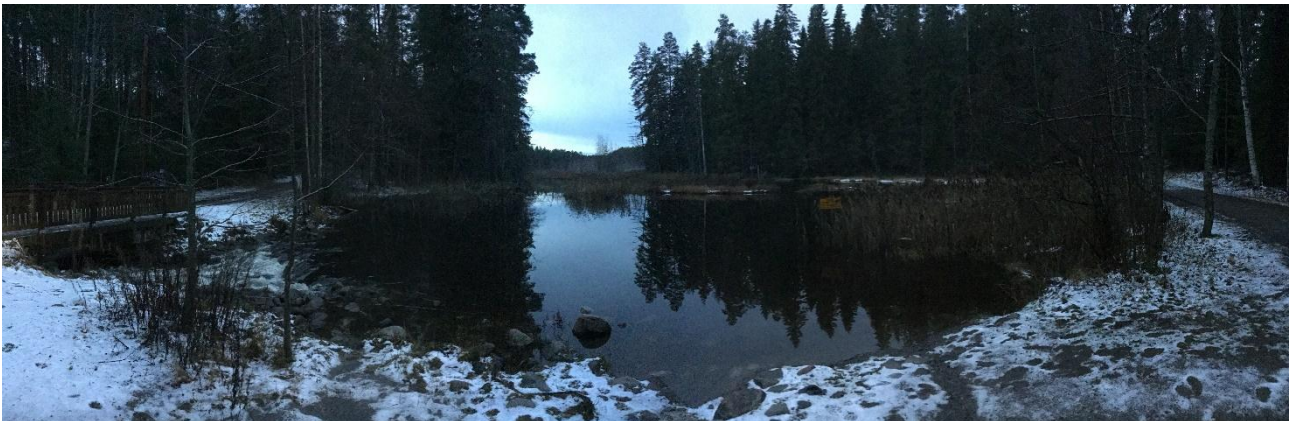
Kuva 6. Tampinkoskenpato vasemmalla.

Ensimmäinen Hanhilammenpato kansankielessä Tampinkoskenpato on rakennettu Hanhilammen luusuaan jo 1900 luvun alkupuolella. Pato on ollut purettuna 1930-1940 luvulla Hanhijoen perkaamisen jälkeen. Vuonna 1940 pato on rakennettu jälleen kun sen huomattiin vaikuttavan pohjavedenpintoihin. Rakentamalla pato uudestaan voitiin vedensaanti turvata. (Leikas,1981,s32.)

Vuonna 1978 pato on uusittu settipadolla. Vuonna 2007 pato uusittiin jälleen. Uusimisen tarkoituksena oli korvata hankalasti säädettävissä oleva settipato vähemmän huoltoa vaativalla ja varmatoimisella padolla, jolla saataisiin vakaampi vedenkorkeus Hanhilampeen. Uusimisen yhteydessä oli pyrkimyksenä säilyttää luonnonolosuhteet entisellään. N60 – Kaupungin korkeus = 140,8 mm. (ISY-2007-Y-112, 2007.) Kuvassa 6 Tampinkoskenpato ja kuvissa 7-9 Tampinkoskenpadon rakennuspiirustukset.
