## Kuntoarvio ja PTS

Hiirolan paloasema  
Hiirolantie 12  
51520 Hiirola

28.9.2023

K231009

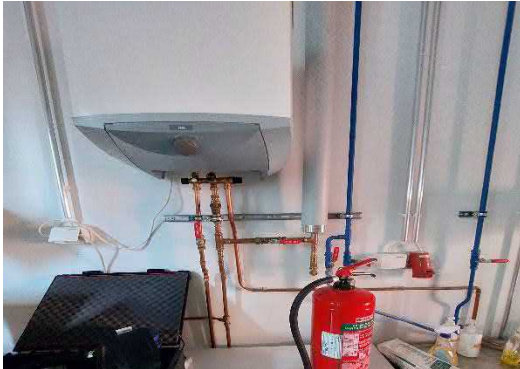
Kiinteistön laajennusosan lämpimän käyttöveden varaaja ja käyttövesijohtoja.

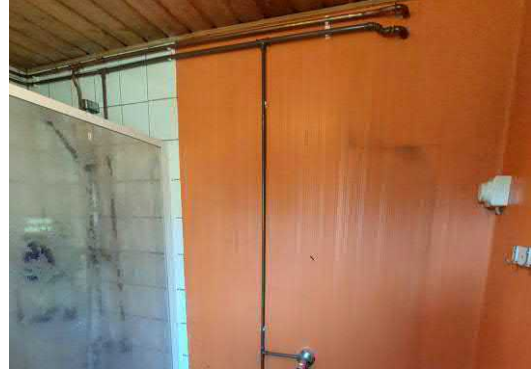
Kiinteistön alkuperäisen rakennusosan saneerattuja käyttövesijohtoja pesuhuoneessa.

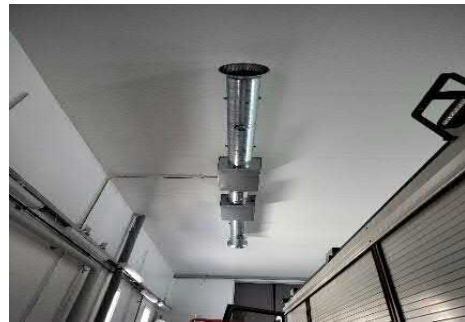
*Kiinteistön laajennusosan poistokanavisto.*

| Toimenpide-ehdotukset | Kustannusarvio | Muut tarkennukset |
|---|---|---|
| Laajennusosan ilmanvaihtokanavien nuohous ja ilmavirtojen tasapainotus | 1 000 € | |

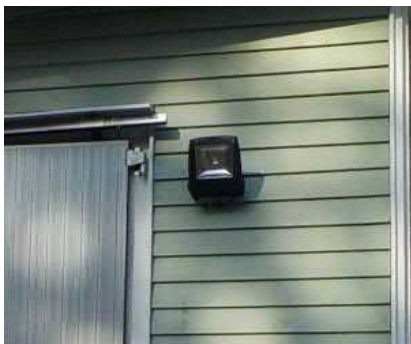
*LED-valonheitin seinään asennettuna*

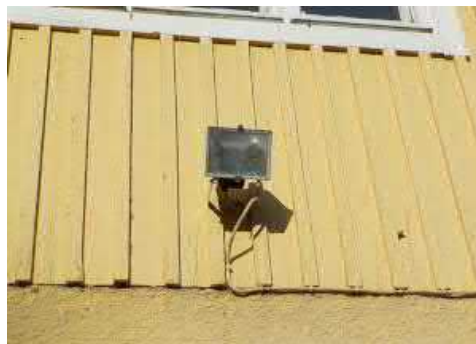
*Halogeenivalonheitin seinään asennettuna*

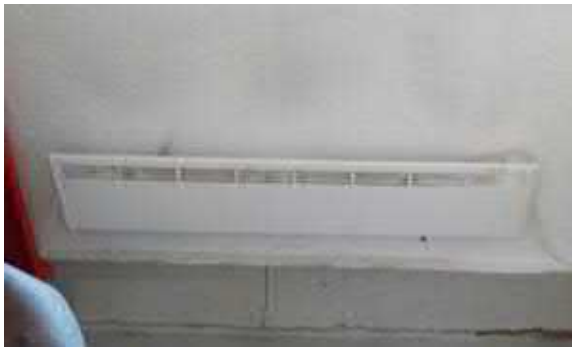
*Sähkölämmitin vanhemmassa kalustohallissa*

| Toimenpide-ehdotukset | Kustannusarvio | Muut tarkennukset |
|---|---|---|
| Järjestelmän uusiminen alkuperäisellä osalla | 5 000 € | |

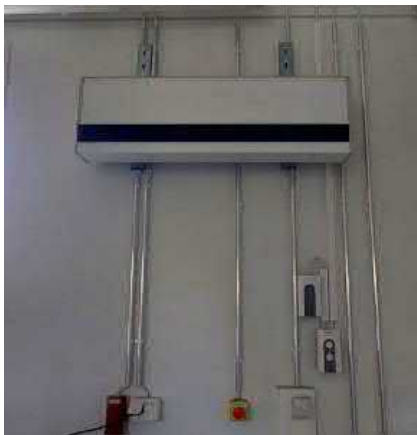
*Puhallinkonvektori säätiminen uudemmassa kalustohallissa*
