## Kuntoarvio ja PTS

Ristiinan paloasema  
Huumontie 4  
52300 Mikkeli

2.10.2023

K231009

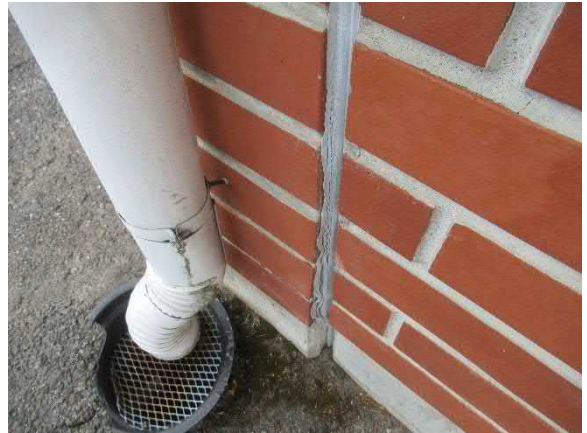
*Sadevedet johdettu osittain sadevesikaivoihin*

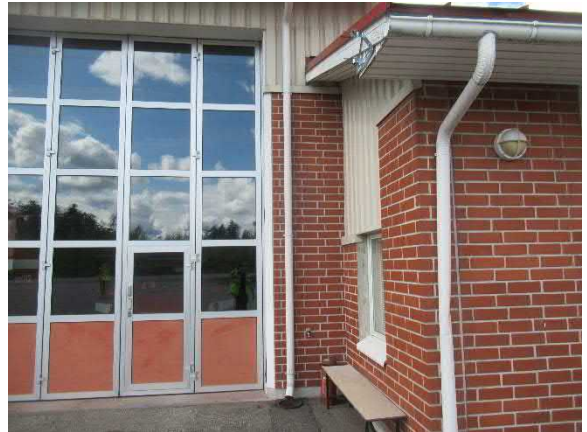
Sadevesikourut toimivat havaintojen perusteella moitteetta, eikä niihin liittyen ole tarvetta kiireellisille toimenpiteille. Syöksytorvissa oli jonkin verran mekaanisen rasituksen (törmäykset/ilki-valta) aiheuttamia vaurioita. Sadevesijärjestelmän toimintaa suositellaan seuraamaan säännöllisesti ja sadevesikourut tulee puhdistaa lehdistä ym. roskista säännöllisesti. Niiltä osin, kun sadevedet ohjataan maahan, suositellaan tekemään veden ohjautumisen tarkastus, ettei sadevesi ohjaudu suoraan sokkelirakenteisiin aiheuttaen hallitsematonta kosteusrasitusta rakenteille. Sadevettä voidaan ohjata kauemmas rakennuksesta esimerkiksi kourujen avulla.

*Yleiskuva syöksytorvista ja sadevesikouruista*

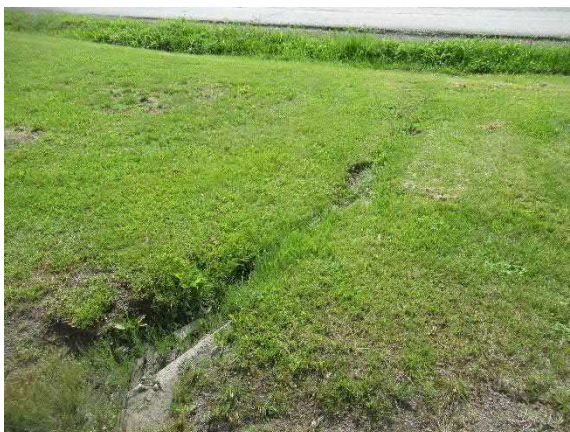
Piha-alueen etelälaidassa sade-/hulevesien ohjauskouru tontin rajalla olevaan ojaan

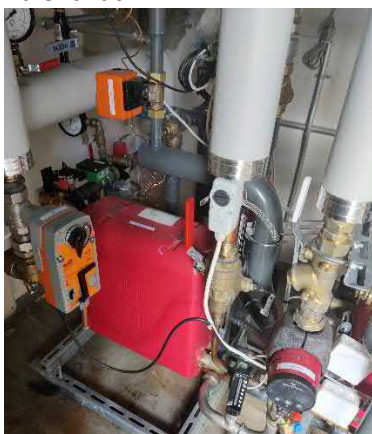
*Kaukolämpöpaketti, hyvässä ja siistissä kunnossa.*

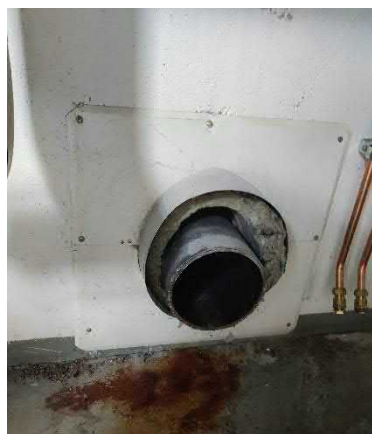
*Tiivistämätön savupiipun hormi*

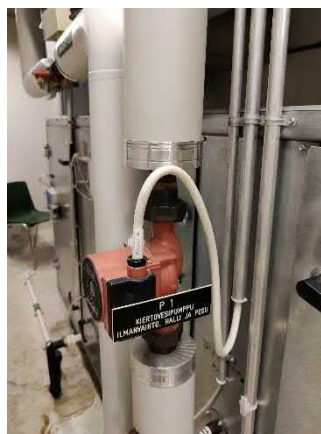
*Alkuperäinen IV-kiertopumppu, tekninen käyttöikä ylittynyt.*

| Toimenpide-ehdotukset | Kustannusarvio | Muut tarkennukset |
|---|---|---|
| IV-verkoston pumppujen uusinnat | 3 000 € | |

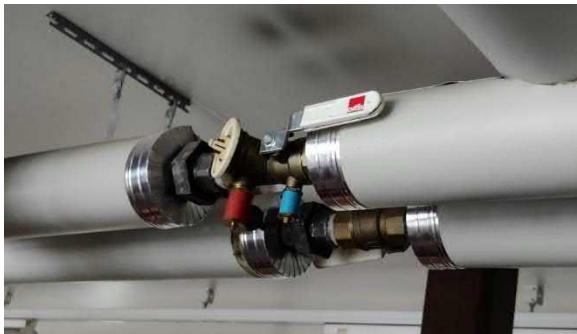
*Alkuperäiset linjasäätöventtiilit ovat saavuttaneet teknisen käyttöikänsä.*

| Toimenpide-ehdotukset | Kustannusarvio | Muut tarkennukset |
|---|---|---|
| Linjasäätö- ja sulkuventtiilien uusiminen, järjestelmän tasapainotus | 12 000 € | Patteriventtiilien uusimisen kanssa. |

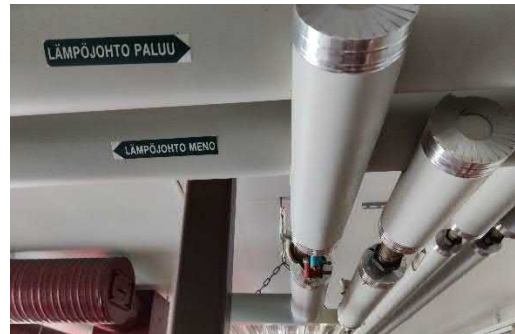
*Lämpölinjat kalustohallissa. Eristykset hyvässä kunnossa.*

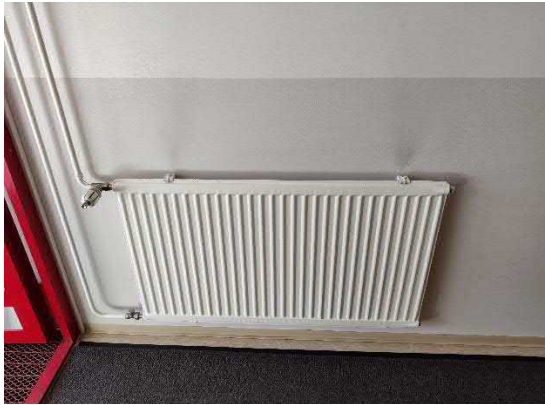
Alkuperäinen patteri ja venttiilit

| Toimenpide-ehdotukset | Kustannusarvio | Muut tarkennukset |
|---|---|---|
| Patteriventtiileiden uusiminen | - | sis. kohtaan 6.1.2 |

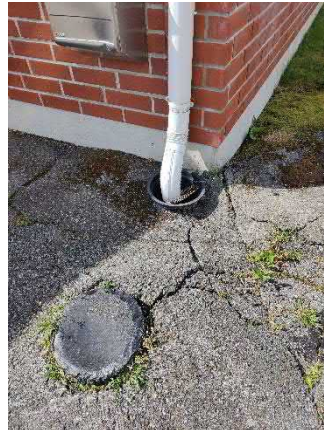
*Rännikaivojen läheisyydessä halkeilua.***7.2.2 Vesi- ja viemärijärjestelmien siirto-osat****Järjestelmän kuvaus:**

| Toimenpide-ehdotukset | Kustannusarvio | Muut tarkennukset |
|---|---|---|
| Rännikaivojen ja viemäreiden lisäys rakennuksen takapuolelle. | 15 000 € | |

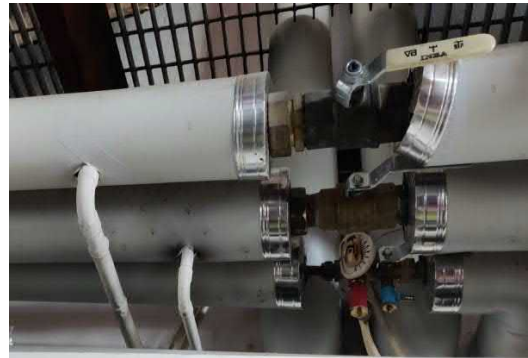
*Alkuperäiset vesijohtoverkoston venttiilit.*

| Toimenpide-ehdotukset | Kustannusarvio | Muut tarkennukset |
|---|---|---|
| Käyttövesiverkoston korjaussuunnittelu | 4 000 € | Hankesuunnitelma |

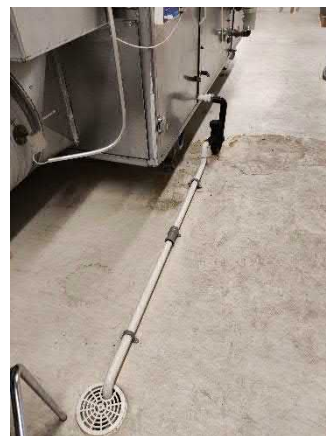
IV-konehuoneen lattiakaivo ja vuotojälkiä.

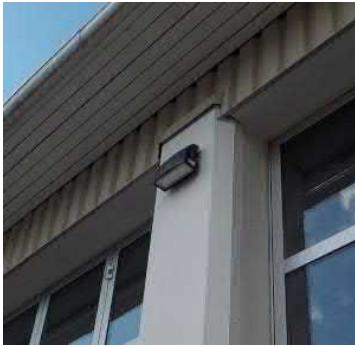
Seinävalaisin nosto-ovien välissä

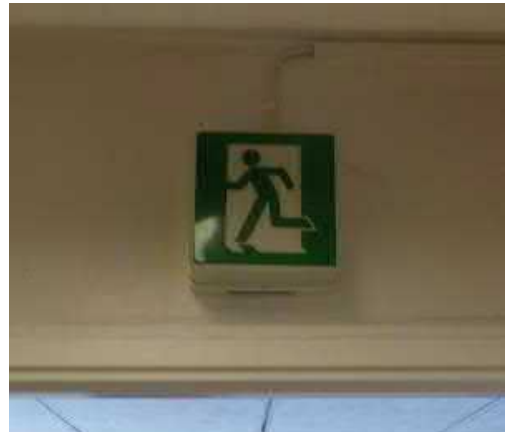
Poistumisvalaisin oven päällä

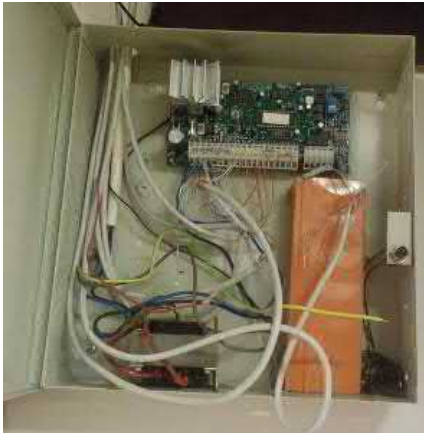
Laitteiston keskusyksikkö IV-konehuoneessa
