## Kuntoarvio ja PTS

Anttolan paloasema  
Rauhantie 2  
52100 Anttola

26.9.2023

K231009

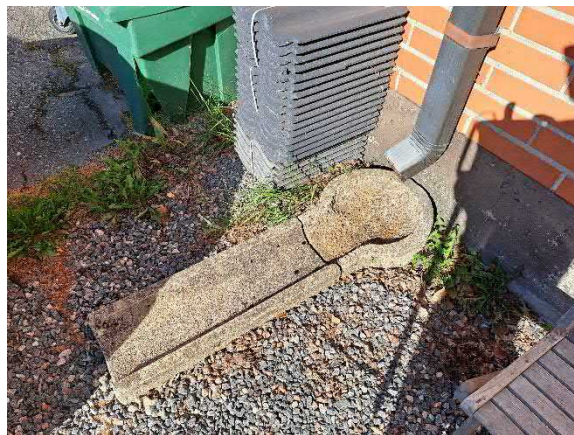
*Sadevedet ohjataan osittain betonikourujen avulla kauemmas rakennuksen vierustoilta*

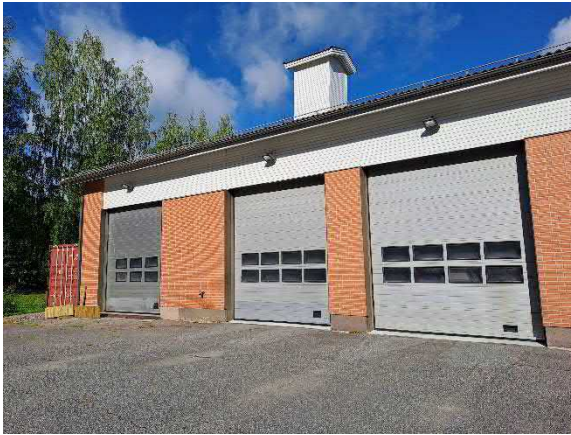
*Yleiskuva etupihan puoleiselta julkisivulta*

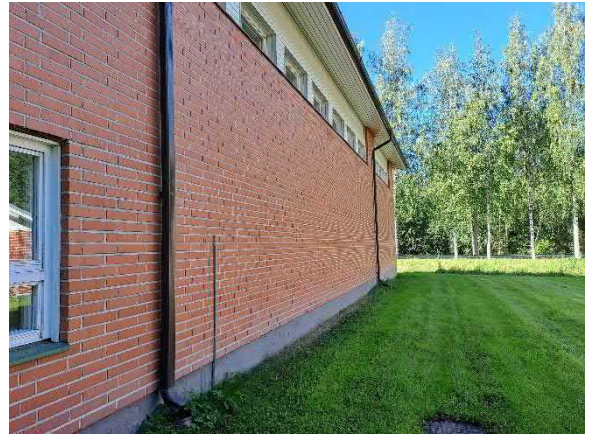
Julkisivujen tiiliverhouksessa ei havaittu merkittäviä puutteita, yksittäisiä, arviolta mekaanisesta rasituksesta johtuvia vaurioita lukuun ottamatta. Rakennuksen takaosalla tiilimuurauksen alaosissa on paikoin viitteitä kohonneesta kosteusrasituksesta.

*Yleiskuva takapihan puoleiselta julkisivulta*

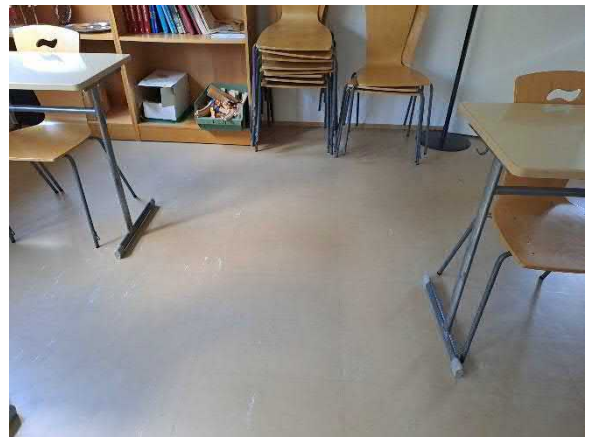
Koulutustilan lattiapintamateriaalina vinyylilaatta

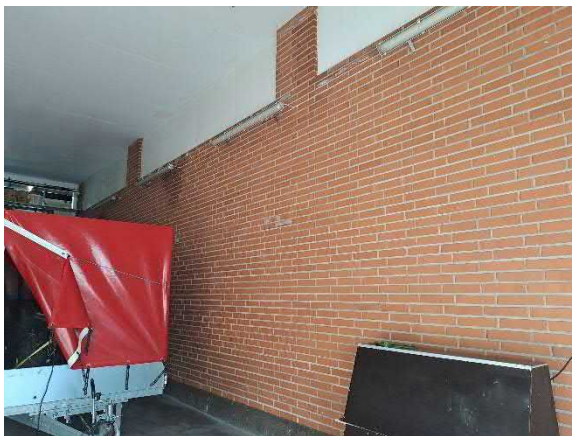
*Kalustovaraston ja halliosan välinen seinä on vanha ulkoseinä*

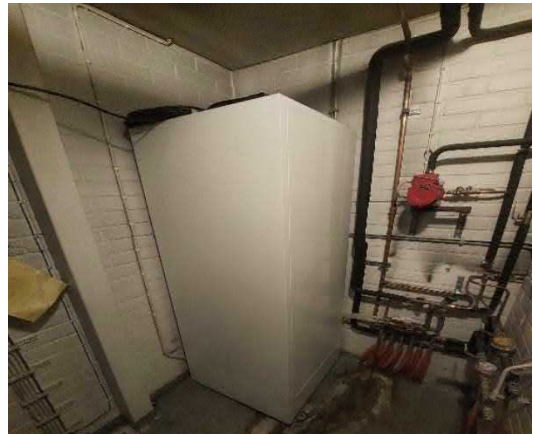
*Tekniseen tilaan sijoitettu sähköinen lämpimän käyttöveden varaaja.*

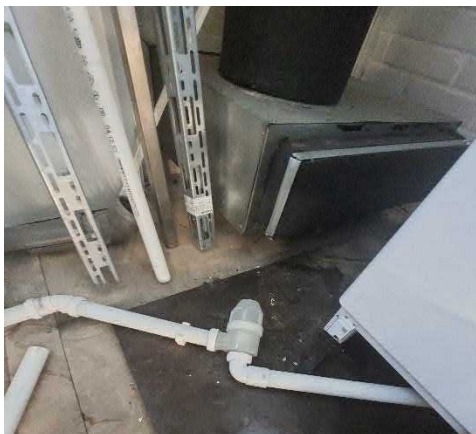
*Väärin asennettu IV-koneen kondenssiviemäri.*

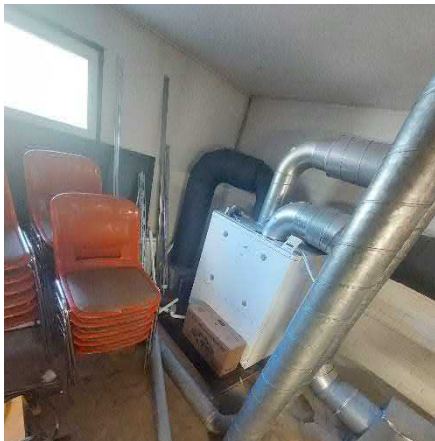
*TK02 Sosiaali- ja toimistotilojen ilmanvaihtokoneen ympärillä paljon tavaraa.*

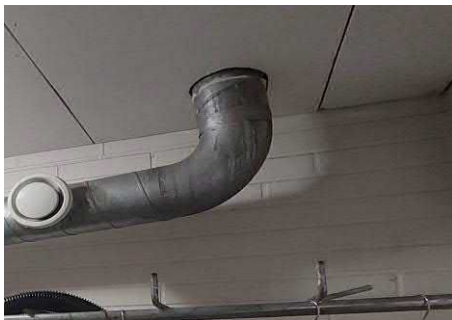
*Ilmastointikanavan tiivistämätön läpivienti.*

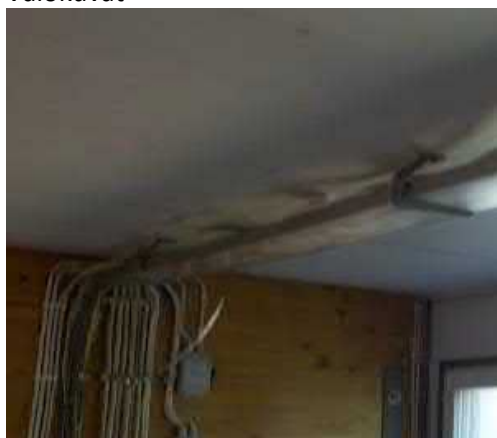
Levyhyllyä kalustohallin parvella

| Toimenpide-ehdotukset | Kustannusarvio | Muut tarkennukset |
|---|---|---|
| Kaapelihyllyjen ja valaisinripustuskiskojen uusiminen | 20 000 € | |

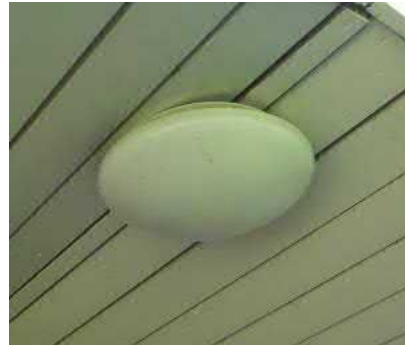
Valaisin sisäänkäynnin lipassa

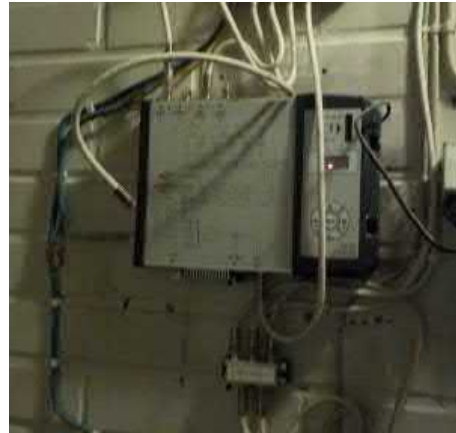
Antennivahvistin ja -jaotin teknisessä tilassa

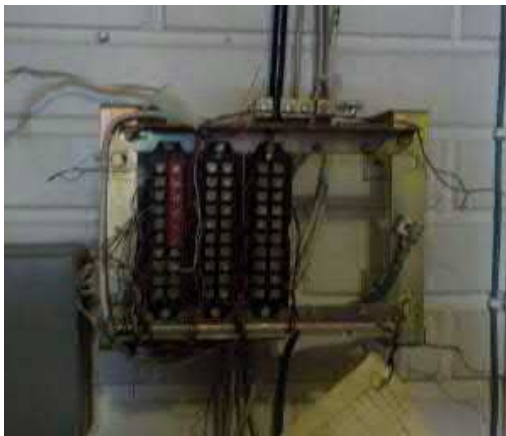
*KytKentärimat teknisessä tilassa*
