## Kuntoarvio ja PTS

Otavan paloasema  
Otavantie 9  
50670 Otava

2.10.2023

K231009

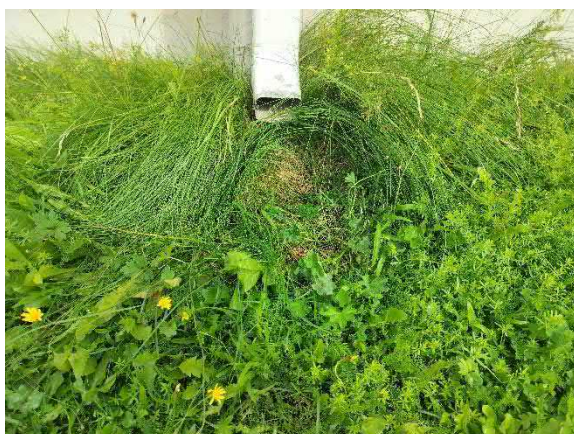
*Etelänpuoleisen lappeen sadevedenpoisto*

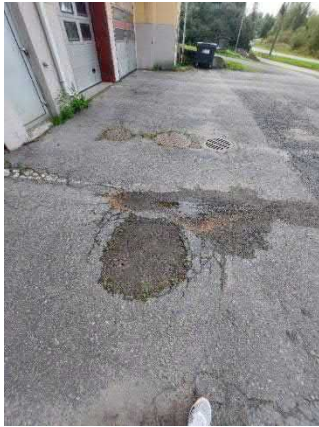
Asfaltoinneissa on vaihtelevasti joissain määrin painumia ja halkeamia. Piha-alueen asfaltointi on epätasainen ja sille johdetut sadevedet, sekä sulamisvedet saattavat pihakaivon tukkeutuessa kulkeutua autohalliin ja rakenteisiin. Asfaltoinnin vähintään osittaiseen korjaukseen on syytä varautua tarkastelujakson aikana. Yläpihan asfaltointi alkuperäisen rakennusosan ympärillä rajautuu perusmuuriin. Perusmuurin ulkopinnassa ei ole havaittavissa kosteuden aiheuttamia vaurioita, mutta asfaltoinnin muotoilu saattaa johtaa sulamisvesiä perusmuurin rakenteisiin. Asfaltoinnin korjausten kustannuksia on budjetoitu suuntaa antavasti PTS:ään, mutta korjauslaajuus ja sitä myötä syntyvät kustannukset on päätettävä tilanteen mukaan.

Yleiskuva alapihan ajoväylältä

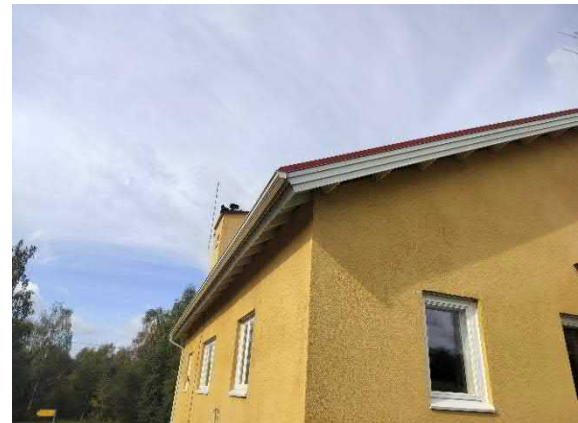
Yleiskuva rakennuksen kaakkoiskulmalta

| Toimenpide-ehdotukset | Kustannusarvio | Muut tarkennukset |
|---|---|---|
| Julkisivujen huoltomaalaus ja paikkakorjaus | 10 000 € | Budjettivaraus vuodelle 2030, toteutus tarpeen mukaan |

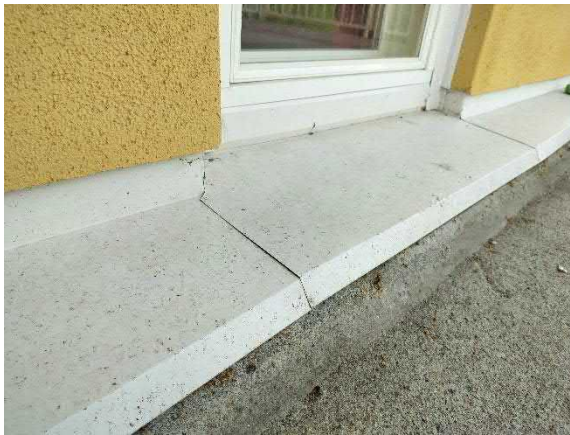
*Alkuperäisen rakennusosan uusittuja ikkunoita*

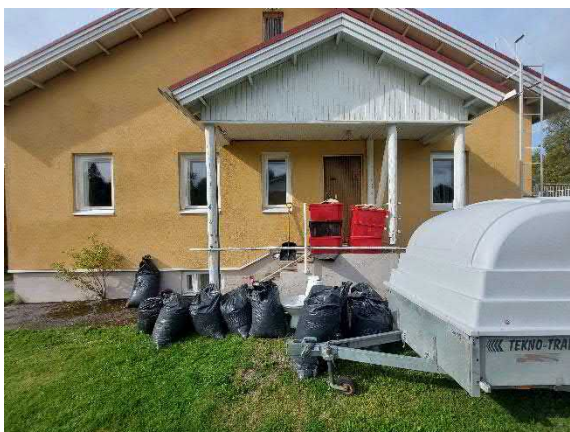
*Yläpihan sisäänkäynnin viereinen ikkuna*

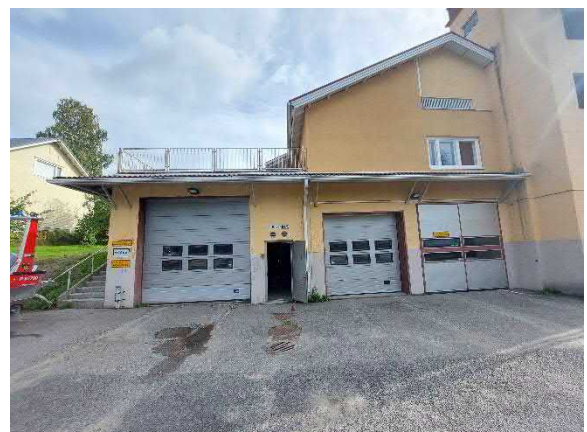
*Yleiskuva autohallin ovista*

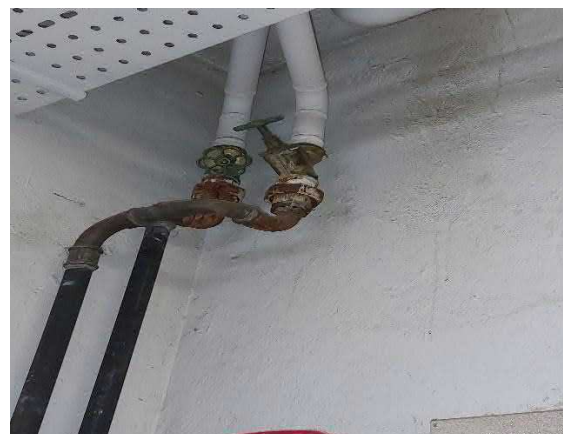
*Lämpölinjat ja alkuperäiset sulkuventtiilit autohallissa.*

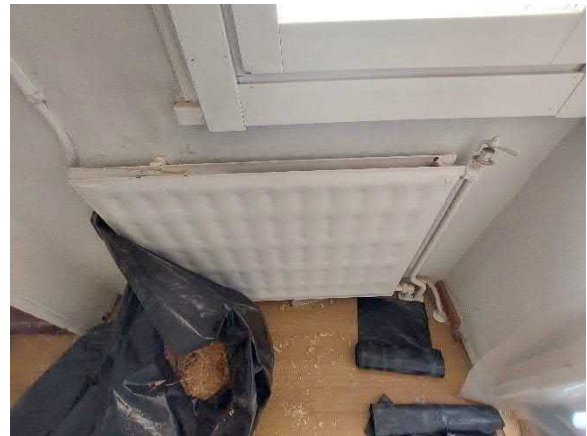
*Alkuperäinen lämmityspatteri toimitiloissa.*

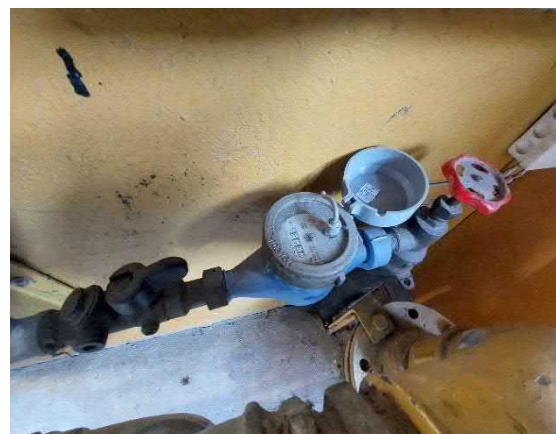
*Kiinteistön päävesimittari ja alkuperäiset sulkuventtiilit.*

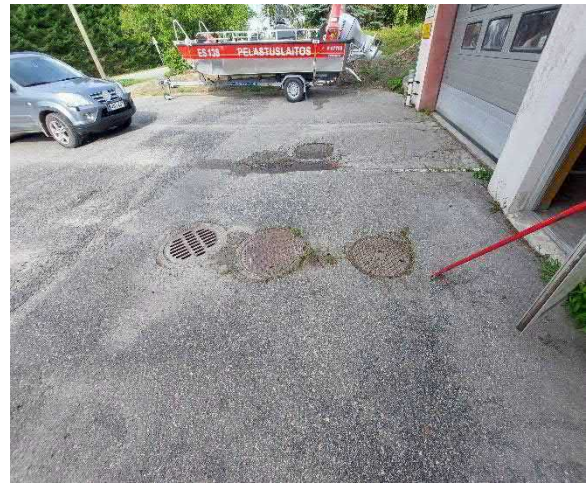
*Kiinteistön sadevesi- ja perusvesikäivot.*

| Toimenpide-ehdotukset | Kustannusarvio | Muut tarkennukset |
|---|---|---|
| Tonttviemäriin, salaojien ja sadevesiviemäreiden sisäpuolinen huuhtelu ja kuvaus | sis. kuivatusrakenteisiin | Toimenpiteet kuvauksen perusteella (ei budjetoitu) |

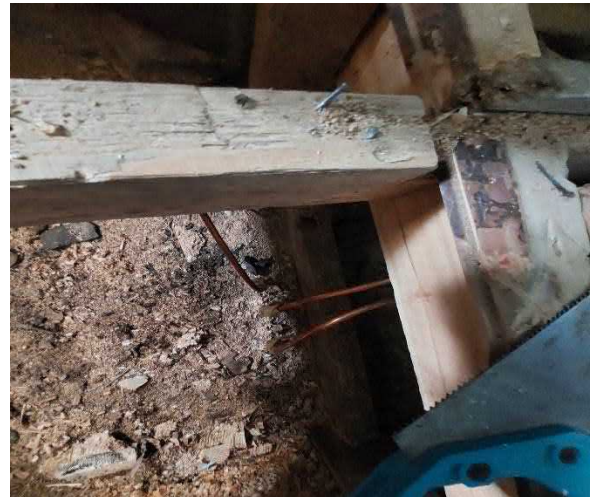
*Alkuperäiset kupariset käyttövesijohdot wc:n lattiassa*

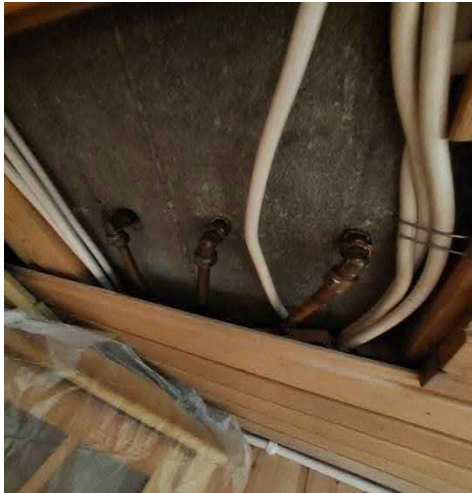
Alkuperäisiä vesijohtoja seinän sisällä.

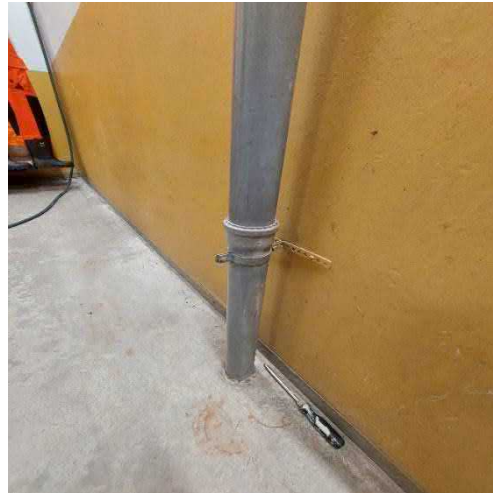
Muovinen sadevesiviemäri kiinteistön laajennusosalla.

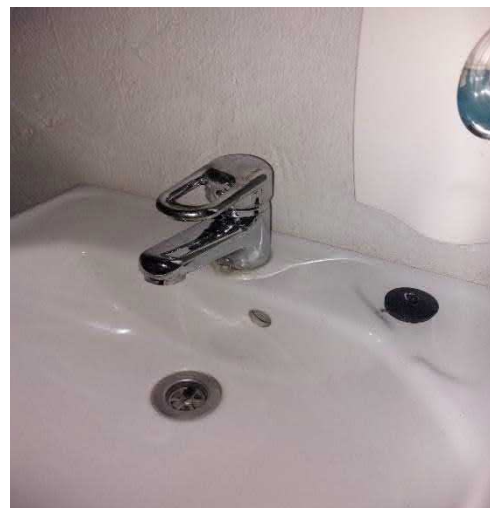
*Uusittu pesuallashana wc:ssä.*

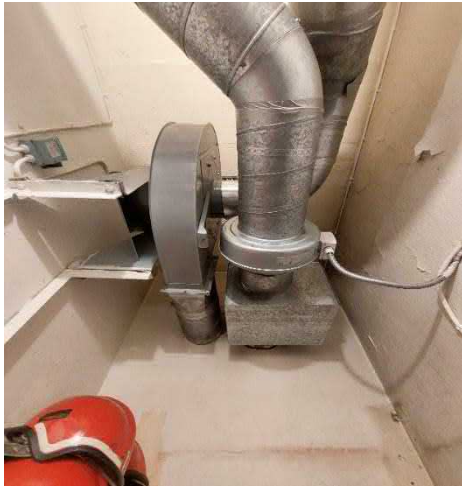
*Kanavapuhallin ja savukaasuimuri kiinteistön alkuperäisellä rakennusosalla.*

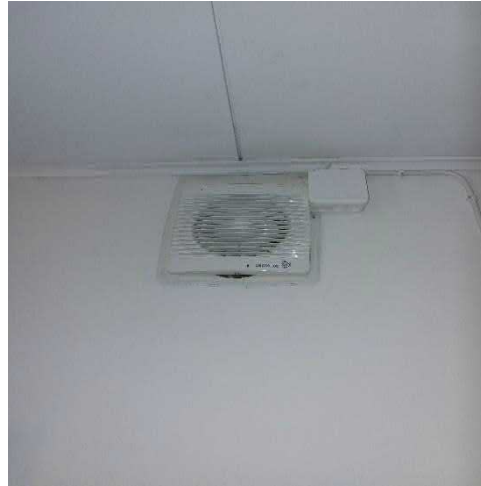
*Wc-tilan ilmanvaihtoa tehostettu seinään asennetulla puhaltimella.*

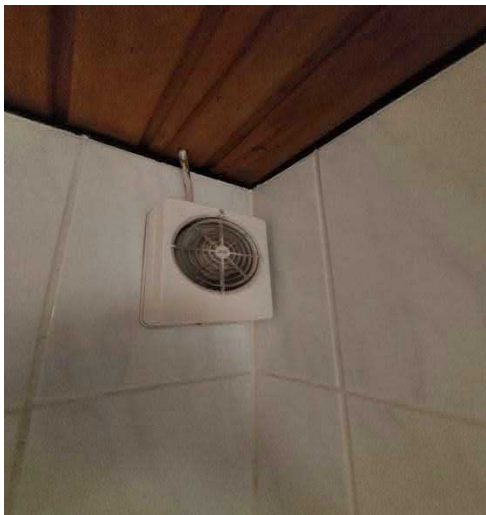
*Kylpyhuoneen ilmanvaihtoa tehostettu PAX-puhaltimella.*

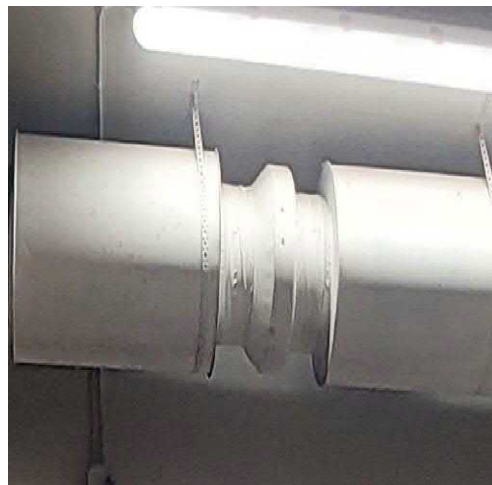
*Kiinteistön laajennusosan koneellinen poistoilmanvaihto toteutettu kanavapuhaltimella.*

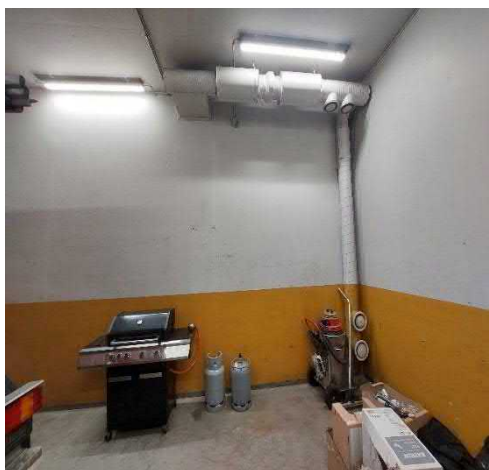
*Kiinteistön laajennusosan poistoilmakanavistoa.*

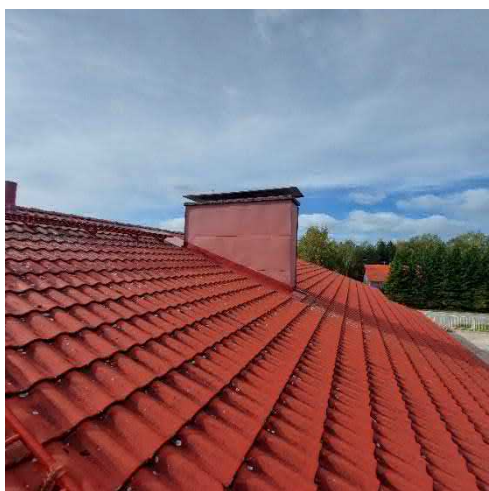
*Painovoimainen rakenneaine hormi vesikatolla.*

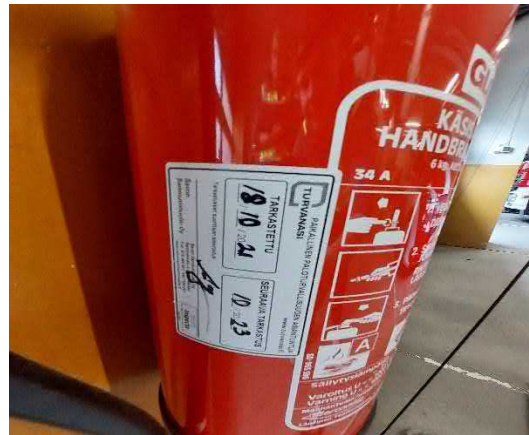
Sammuttimen edellisen tarkastuksen päivämäärä.

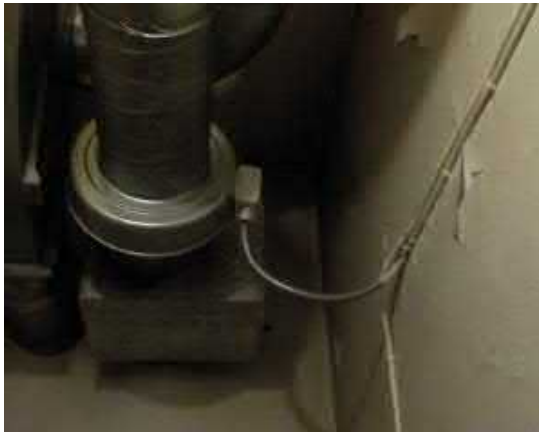
*Kanavapuhaltimen sähköistystä varastossa*

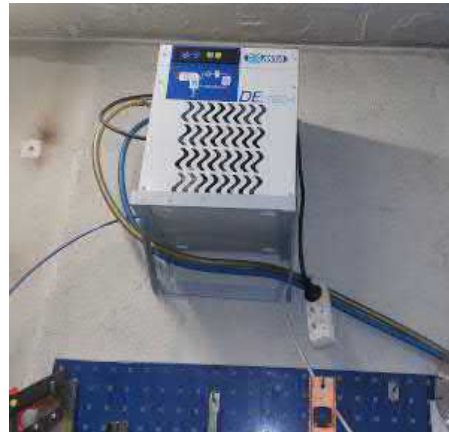
*Ilmankuivaimen sähköistystä varastossa*

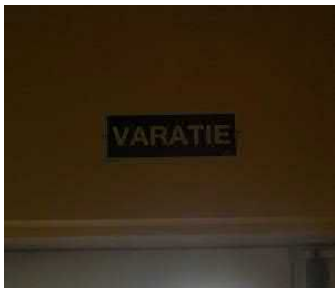
*Jälkivalaiseva poistumistiekyltti oven yläpuolella*

| Toimenpide-ehdotukset | Kustannusarvio | Muut tarkennukset |
|---|---|---|
| Poistumistievalaistusjärjestelmän toteuttaminen | 10 000 € | |

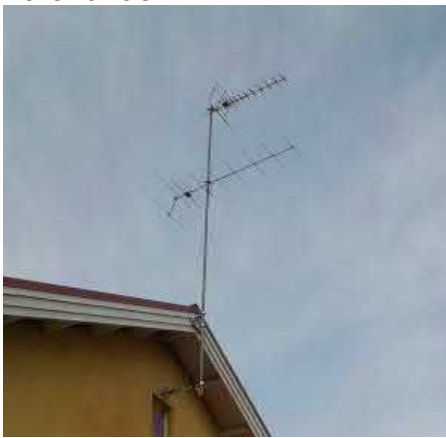
*Antenneja rakennuksen päädyssä*

| Toimenpide-ehdotukset | Kustannusarvio | Muut tarkennukset |
|---|---|---|
| Antennijärjestelmän uusiminen | 10 000 € | |

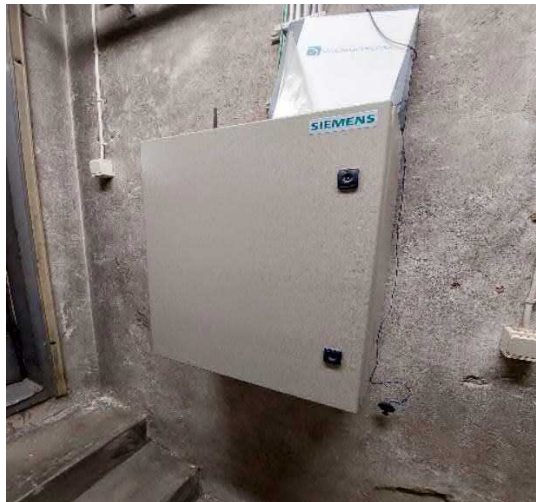
Nykyinen valvonta-alakeskus lämmönjakohuoneessa.

| Toimenpide-ehdotukset | Kustannusarvio | Muut tarkennukset |
|---|---|---|
| Rakennusautomaation uusinta ilmanvaihtokoneiden ja tai lämmitysjärjestelmän saneerauksen yhteydessä. | 10 000 € | Budjettivaraus, sis. suunnittelu. |
