## Kuntoarvio ja PTS

Suomenniemen paloasema  
Valkamalahdentie 8  
52830 Suomenniemi

2.10.2023

K231009

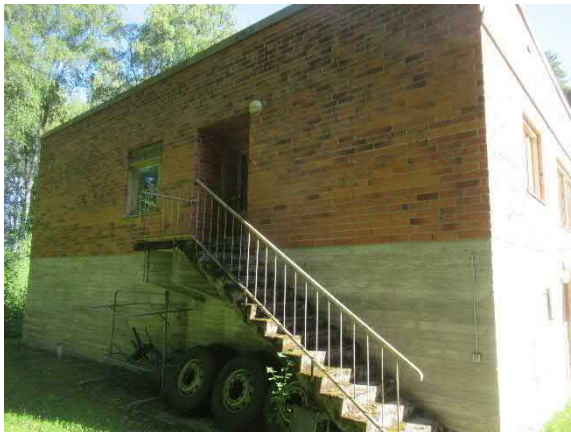
Yläkertaan johtavissa betoniportaissa havaittiin runsaasti tummentumaa ja sammalkasvustoa sekä alkavaa rapaumaa. Pintapuolisesti portaiden kantavat palkit vaikuttivat parempikuntoisilta, ne ovat portaiden alla paremmin säältä suojassa. Teräskaitteessa havaittiin korroosiovaurioita ja yleistä pinnoitteen kulumaa. Portaiden ja kaitteen vähintään huoltokorjaukseen on varauduttava tarkastelujakson aikana.

*Yleiskuva yläkertaan johtavasta portaikosta, portaikon alla mattoteline*

| Toimenpide-ehdotukset | Kustannusarvio | Muut tarkennukset |
|---|---|---|
| Betoniportaiden paikkakorjaus | 3 000 € | Budjetoitu vuodelle 2024 (sis. kaiteen kunnostus) |

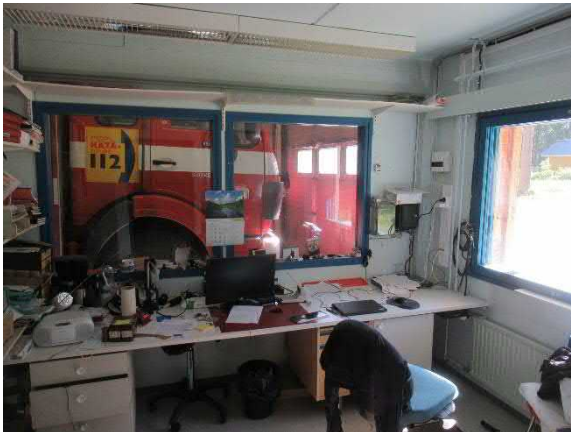
*Yleiskuva 1. kerroksen toimistotilasta*

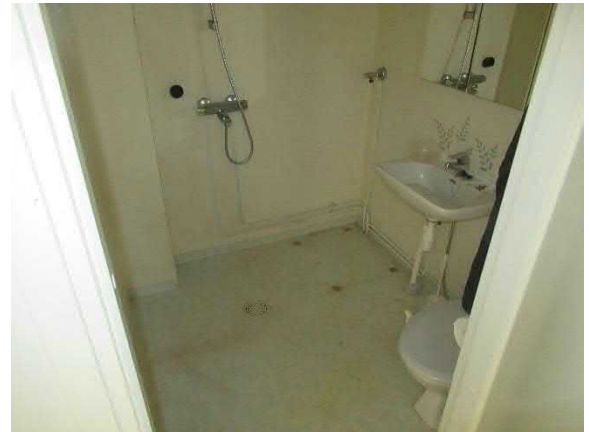
*Yleiskuva asunnon kylpyhuoneesta*

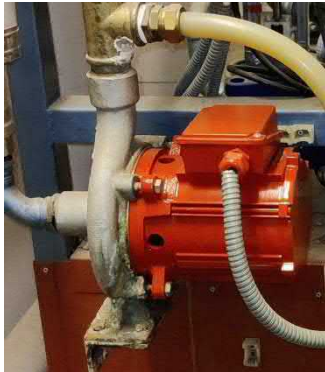
*Vuotoa/korroosiota pumpun yhteydessä.*

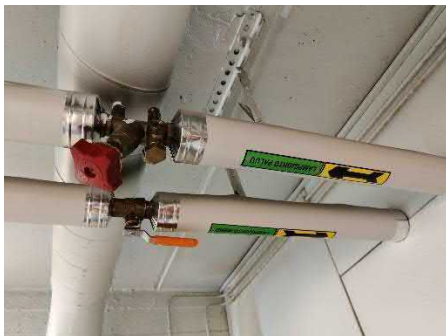
*Lämpöjohdoissa olevat sulku ja linjasäätöventtiilit*

| Toimenpide-ehdotukset | Kustannusarvio | Muut tarkennukset |
|---|---|---|
| Linjasäätö- ja sulkuventtiileiden uusiminen, järjestelmän tasapainotus | 15 000 € | Patteriventtiilien uusimisen kanssa. |

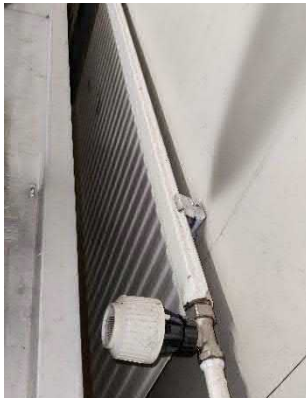
Patterikytkentä ja termostaatti

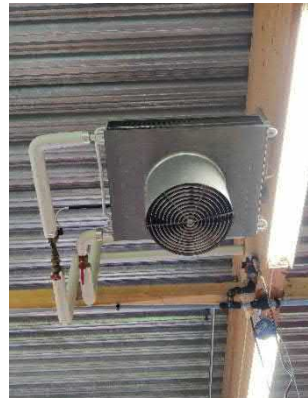
Kiertoilmakoneen kytkentä ja magneettiventtiili

| Toimenpide-ehdotukset | Kustannusarvio | Muut tarkennukset |
|---|---|---|
| Kiertoilmapuhaltimien uusinnat | 8 000 € | |

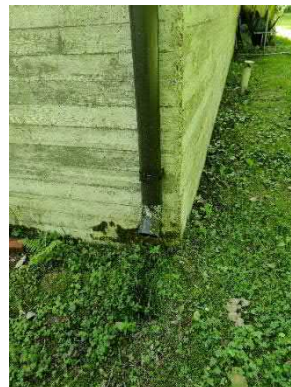
Hulevedet valuvat rakennuksen vierustalle

| Toimenpide-ehdotukset | Kustannusarvio | Muut tarkennukset |
|---|---|---|
| Hulevesijärjestelmän rakentaminen koko rakennuksen osalle. | 15 000 € | |

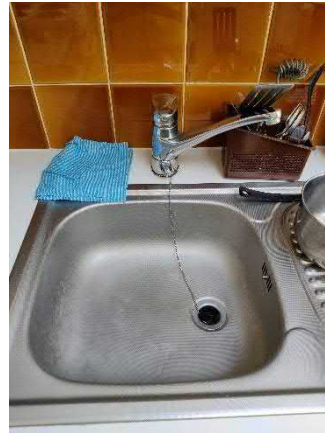
*Keittiön hana, liikerajoitus puuttuu.*

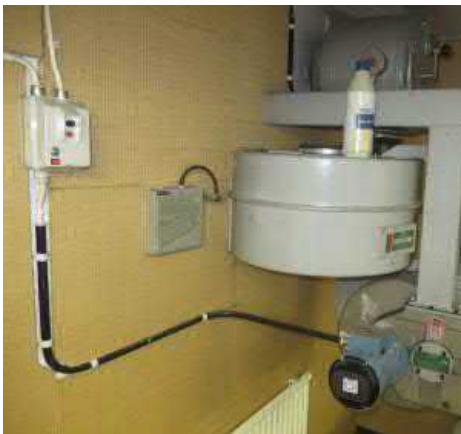
Väestönsuojan IV-koneen sähköistystä

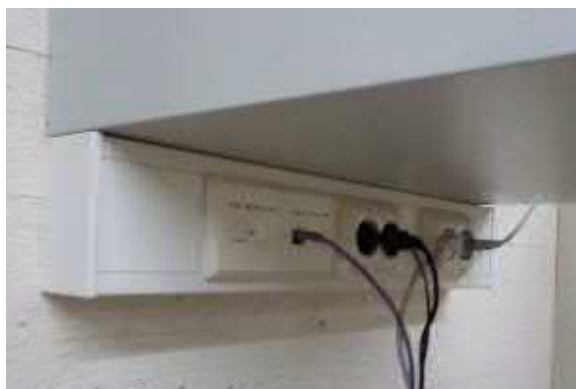
Johtokanavaa työpisteellä väestönsuojassa

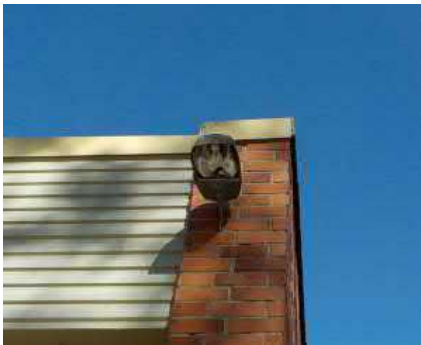
Ulkovalaisin seinään asennettuna
