## Kuntoarvio ja PTS

Haukivuoren paloasema  
Paloasemantie 5  
51600 Haukivuori

26.9.2023

K231009

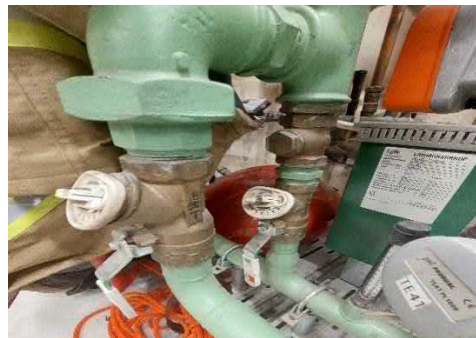
*Alkuperäiset sulku- ja linjasäätöventtiilit ovat saavuttaneet teknisen käyttöikänsä.*

| Toimenpide-ehdotukset | Kustannusarvio | Muut tarkennukset |
|---|---|---|
| Linjasäätö- ja sulkuventtiileiden uusiminen, järjestelmän tasapainotus sisältäen suunnittelutyön | 6 000 € | budjettivaraus, vuosi 2025 |

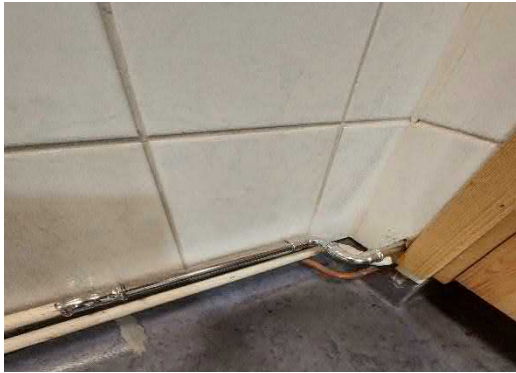
*Kylpyhuonetiloissa korjattuja putkiosuuksia.*

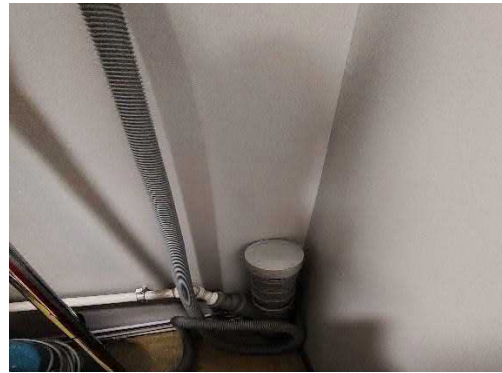
*Alkuperäinen muovinen tuuletusviemäri ja alipaineventtiili.*

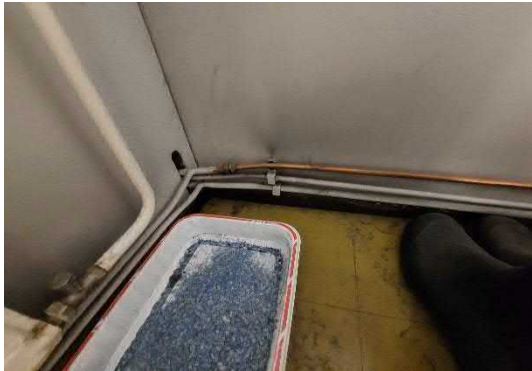
*Käyttövesijohtojen läpiviennit puutteellisia.*

| Toimenpide-ehdotukset | Kustannusarvio | Muut tarkennukset |
|---|---|---|
| Käyttövesi- ja viemäriverkoston saneeraus | 70 000 € | Hankesuunnitelma, budjettivaraus vuosi 2027 |

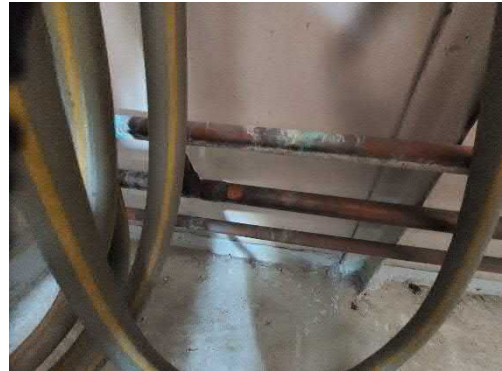
*Käyttövesijohdoissa korroosiota.*

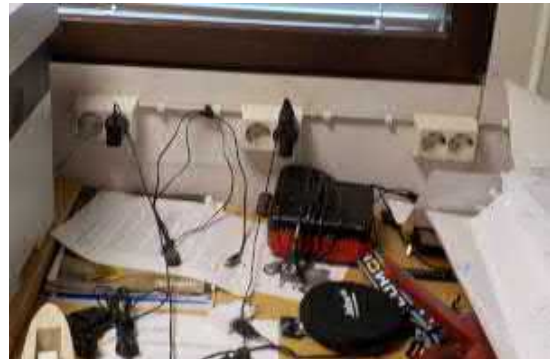
Käyttäjien laitteiden sähköistystä toimistossa

| Toimenpide-ehdotukset | Kustannusarvio | Muut tarkennukset |
|---|---|---|
| Järjestelmän uusiminen | 20 000 € | |

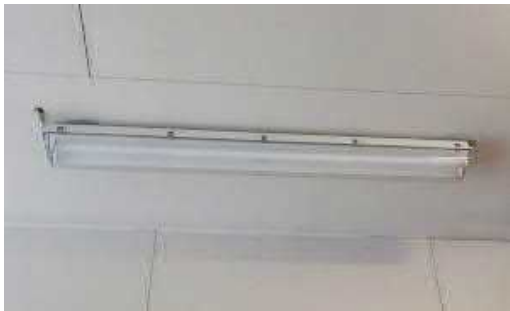
*Pintavalaisin kalustohallissa*

| Toimenpide-ehdotukset | Kustannusarvio | Muut tarkennukset |
|---|---|---|
| Sisävalaistuksen uusiminen | 35 000 € | |

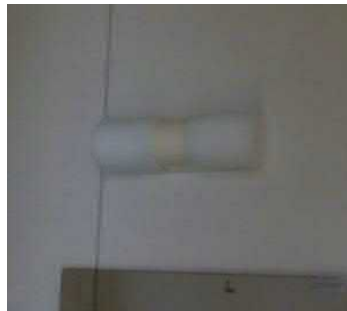
*Pintavalaisin sosiaaliiloissa*

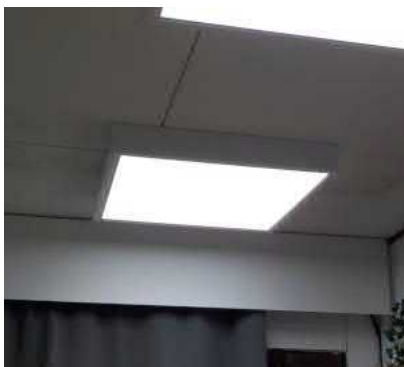
*Pintavalaisin kokoushuoneessa*

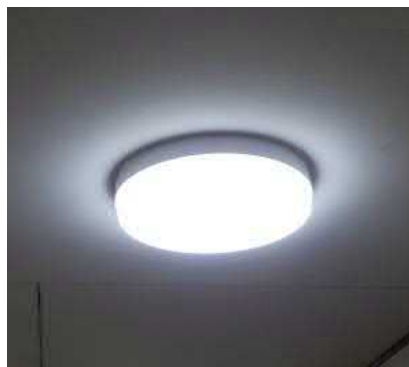
*Pintavalaisin sosiaaliiloissa*

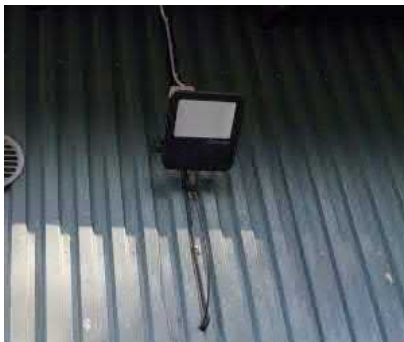
Valonheitin ulkoseinällä

| Toimenpide-ehdotukset | Kustannusarvio | Muut tarkennukset |
|---|---|---|
| Järjestelmän laajentaminen piha-alueella | 10 000 € | |

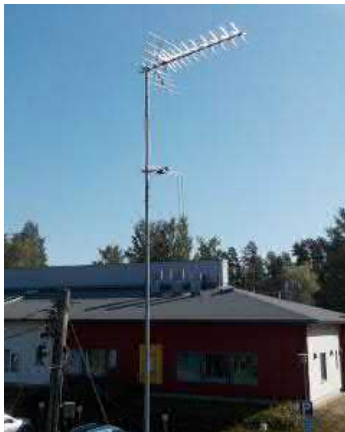
Antenneja vesikatolla

| Toimenpide-ehdotukset | Kustannusarvio | Muut tarkennukset |
|---|---|---|
| Järjestelmän uusiminen | 5 000 € | |

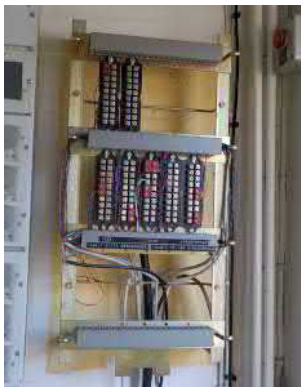
Puhelinjakamo tuulikaapissa

| Toimenpide-ehdotukset | Kustannusarvio | Muut tarkennukset |
|---|---|---|
| Järjestelmän purkaminen | - | Muiden toimenpiteiden yhteydessä |

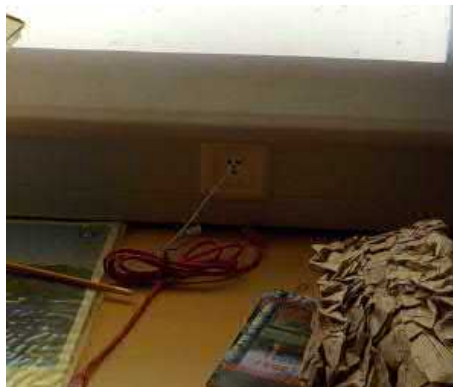
Puhelinrasia toimistossa
