## Kuntoarvio ja PTS

Anttolan paloasema  
Rauhantie 2  
52100 Anttola

26.9.2023

K231009

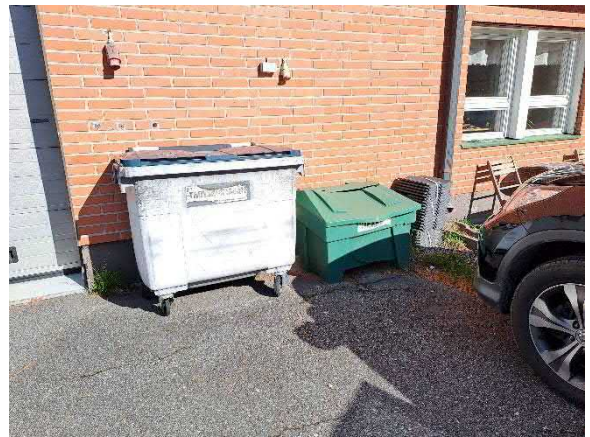
*Jäte- ja hiekoitusastiat rakennuksen edustalla*

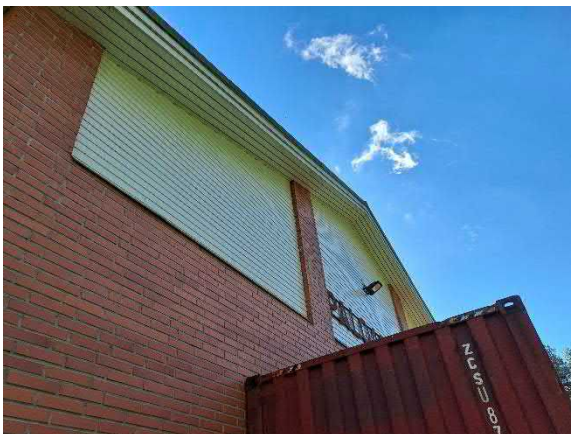
*Yleiskuva halliosan laajennuksen päädyssä*

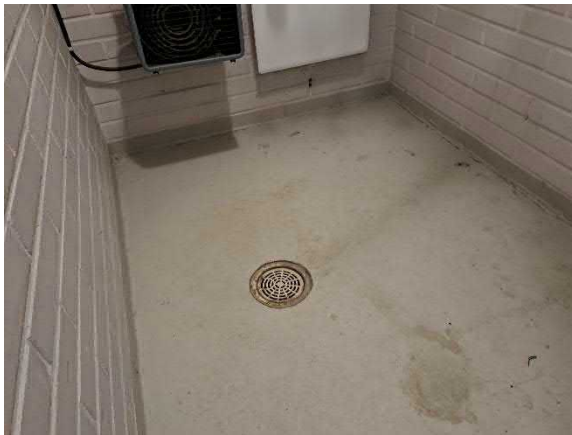
*Halliosalla kuivaushuoneen pintamateriaaleja*

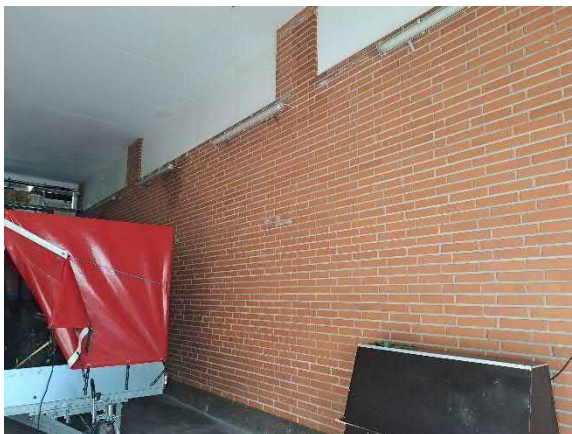
*Kalustovaraston ja halliosan välinen seinä on vanha ulkoseinä*

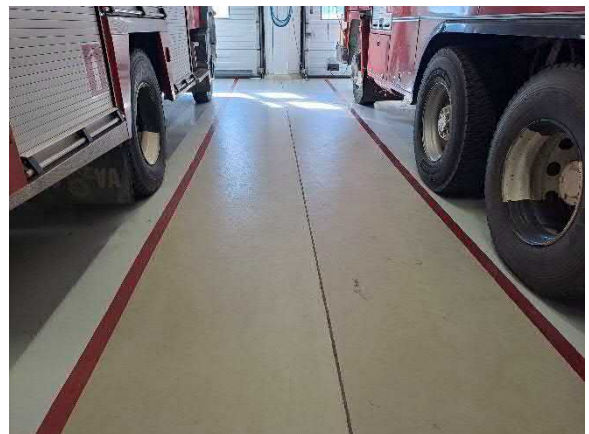
*Halliosan lattiapinnoitteita on uusittu v. 2021*

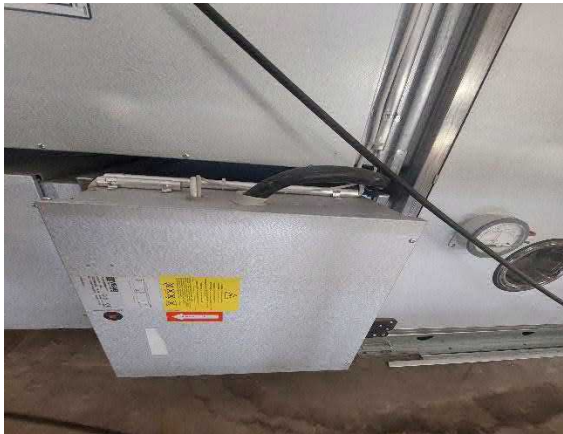
*TK01 ilmanvaihtokoneen sähköinen lämmityspatteri.*

| Toimenpide-ehdotukset | Kustannusarvio | Muut tarkennukset |
|---|---|---|
| Kiinteistön lämmitysmuodon muutoksen suunnittelu | 6 000 € | Hankesuunnitelma |

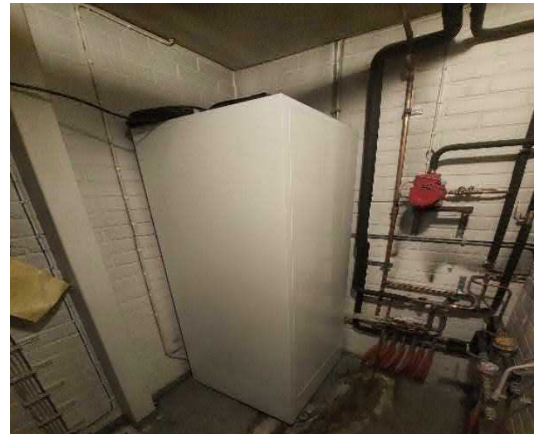
*Tekniseen tilaan sijoitettu sähköinen lämpimän käyttöveden varaaja.*

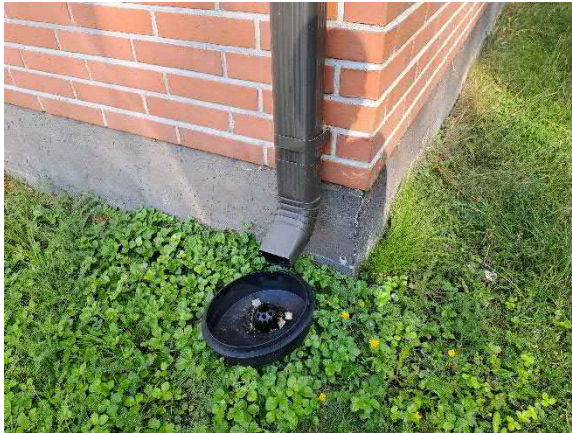
*Kiinteistön sadevedet johdettuna rännisyöksyä pitkin rännikaivoon.*

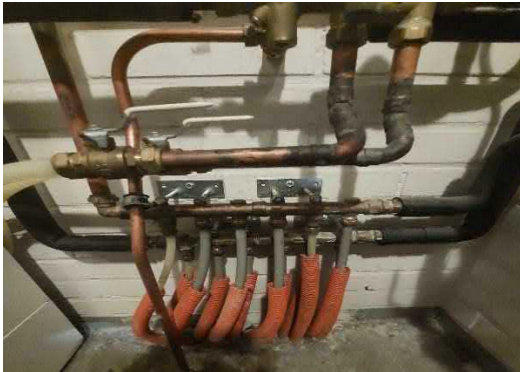
*Kiinteistön sosiaalityöjen muoviset käyttövesisijohdot.*

| Toimenpide-ehdotukset | Kustannusarvio | Muut tarkennukset |
|---|---|---|
| Käyttövesiverkoston- ja viemäriverkoston korjaus suunnittelu | 6 000 € | Riippuen LVV-kuntotutkimuksen tuloksista |

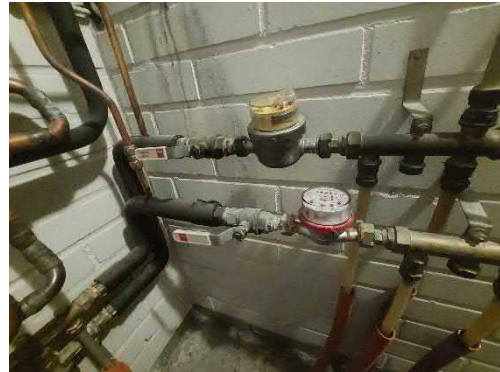
*Alkuperäiset käyttöveden sulkuventtiilit.*

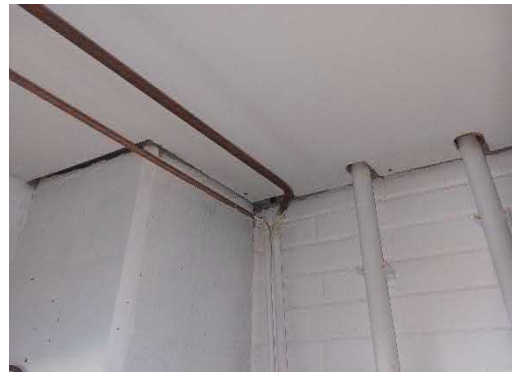
*Osittain uusittuja ja osittain alkuperäisiä kuparisia käyttövesijohtoja.*

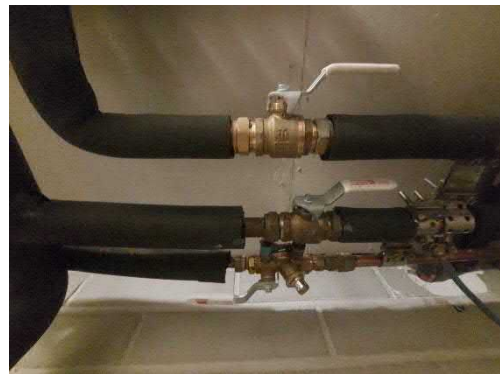
*Uusitut käyttöveden sulku- ja linjasäätöventtiilit.*

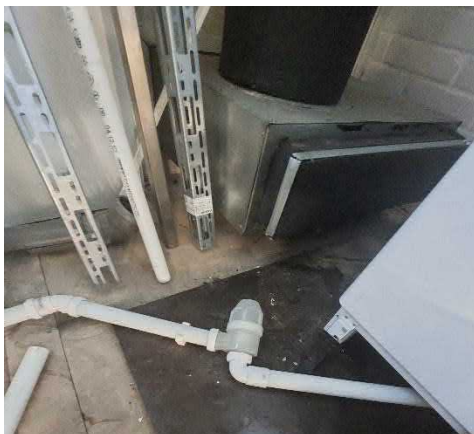
*Väärin asennettu IV-koneen kondenssiviemäri.*

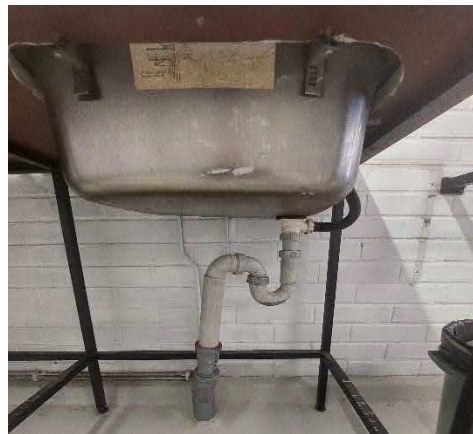
*Alkuperäinen pesualtaan vesilukko.*

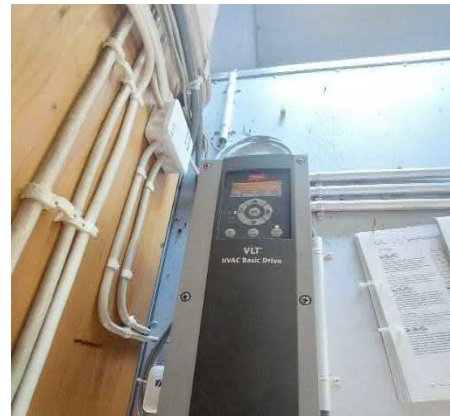
*Ilmanvaihtokoneen puhaltimen taajuusmuuttaja.*

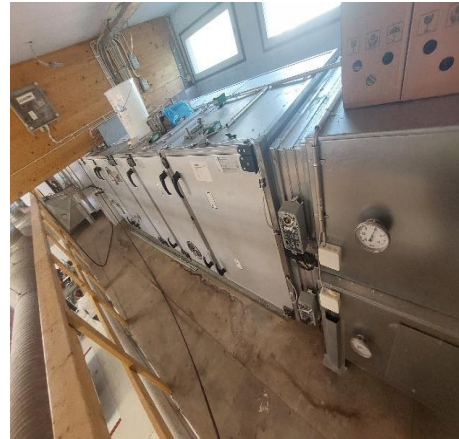
TK01 ilmanvaihtokoneen moottoritoimiset raitis- ja jäteilmapelit.

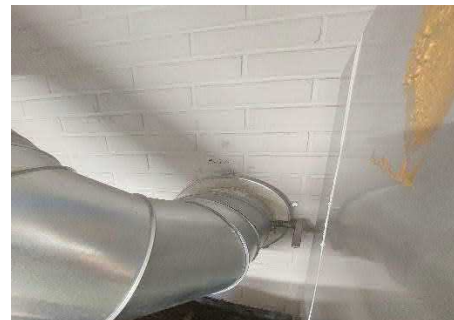
*TK02-ilmastointikoneen poistoilmakanavan mekaaninen palopelti.*

| Toimenpide-ehdotukset | Kustannusarvio | Muut tarkennukset |
|---|---|---|
| Palopeltien toiminnan testaus | | Huoltotoimenpide |

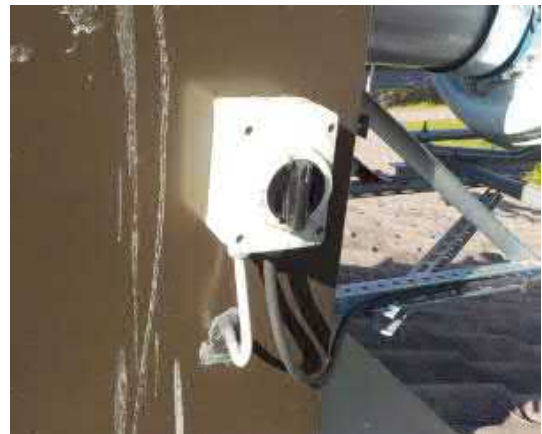
*IV-koneen läpivienti vesikatolla*

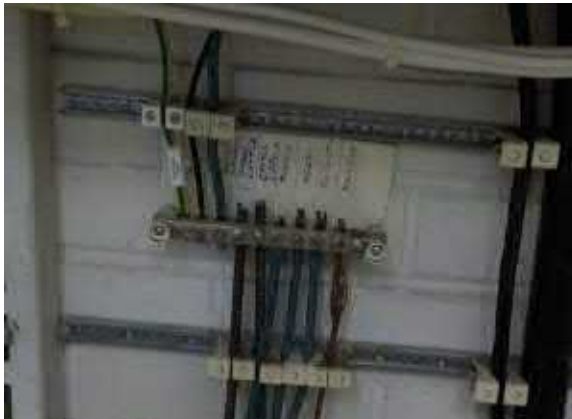
*Maadoituskisko pääkeskuksen yhteydessä*

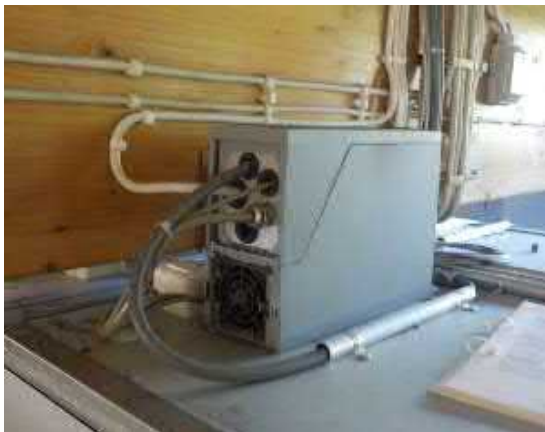
*IV-koneen sähköistystä kalustohallin parvella*

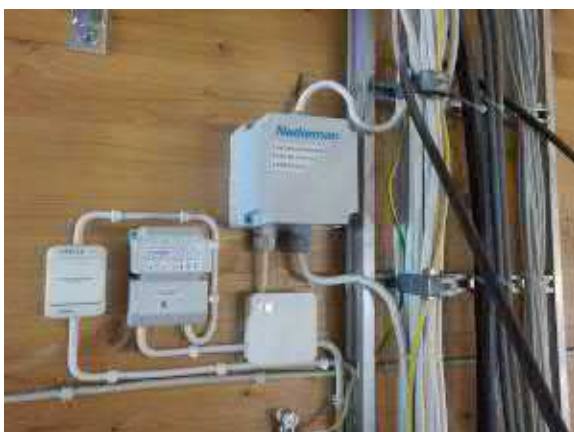
*Pakokaasuimurin sähköistystä kalustohallin parvella*

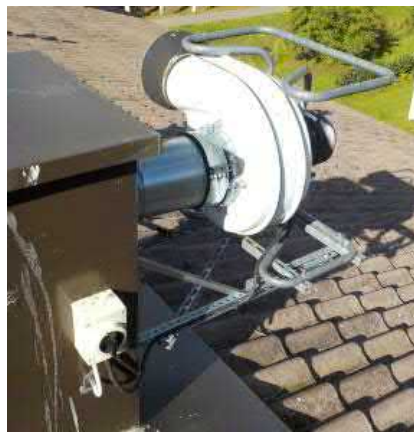
*Pakokaasuimurin sähköistystä vesikatolla***7.5 S24 Sähköliitântäjärjestelmät****7.5.1 S241 Pistorasiat ja ajoneuvojen lämmitys- ja latauspistorasiat****Järjestelmän kuvaus ja havainnot:**

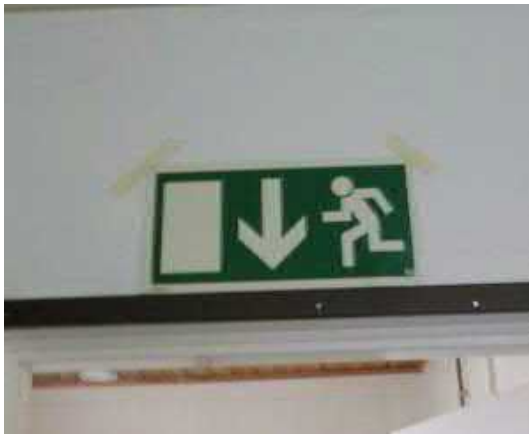
*Jälkivalaiseva poistumistiekyltti oven yläpuolella*

| Toimenpide-ehdotukset | Kustannusarvio | Muut tarkennukset |
|---|---|---|
| Poistumistievalaistusjärjestelmän toteuttaminen | 10 000 € | |

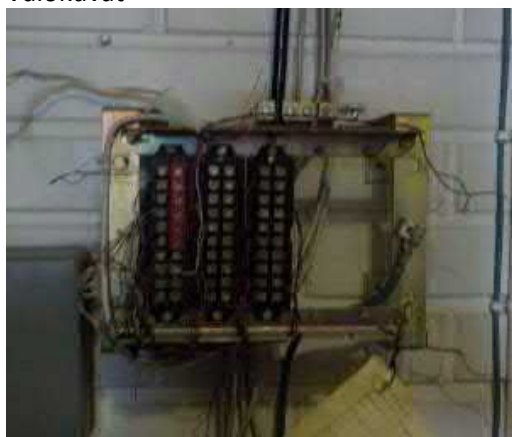
*KytKentärimat teknisessä tilassa*

| Toimenpide-ehdotukset | Kustannusarvio | Muut tarkennukset |
|---|---|---|
| Järjestelmän purkaminen | | |
