Suur-Savon Sähkö Oy, entinen Ristiinan myyntitoimisto

## RAKENNUKSEN KUNTOTARKASTUS SISÄLTÖ

24.1.2019 klo 9.30 – 10.30

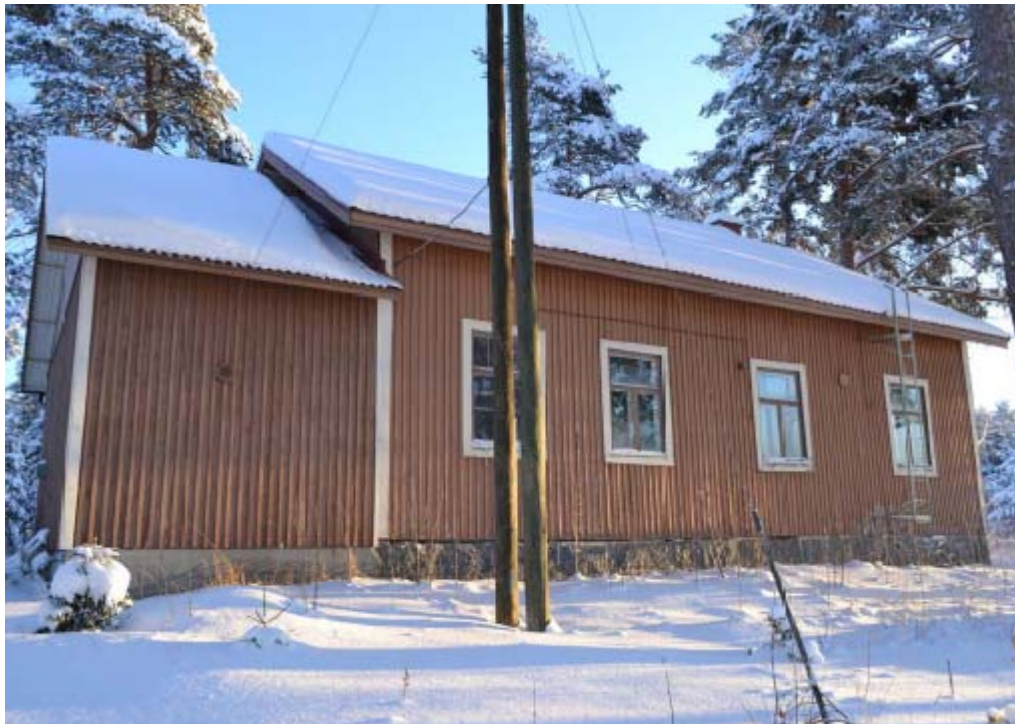
Suur-Savon Sähkö Oy  
Entinen Ristiinan myyntitoimisto  
Pökkäänranta 4  
52300 RISTIINA
