## Kuntoarvio ja PTS

Etelä-Savon pelastuslaitos  
Jääkärinkatu 16  
50130 Mikkeli

2.10.2023

K231009

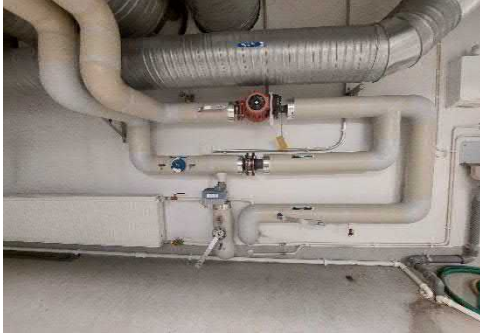
*Ilmanvaihtokoneen lämmityspatterin suntti-ryhmä IV-konehuoneessa.*

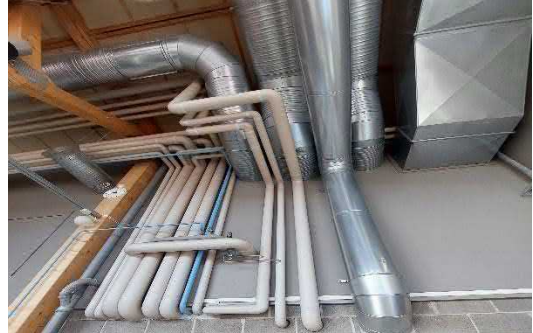
*Eristetyt lämpölinjat autohallissa.*

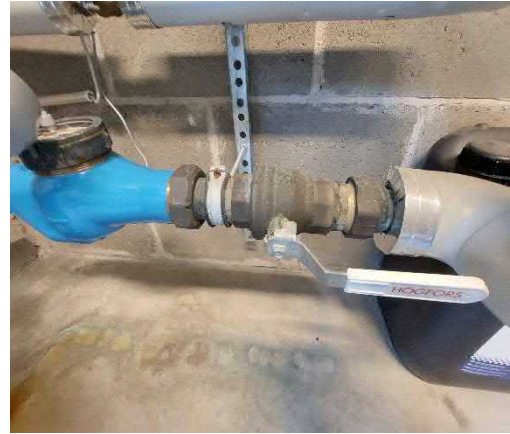
Vesimittarin alkuperäinen sulkuventtiili.

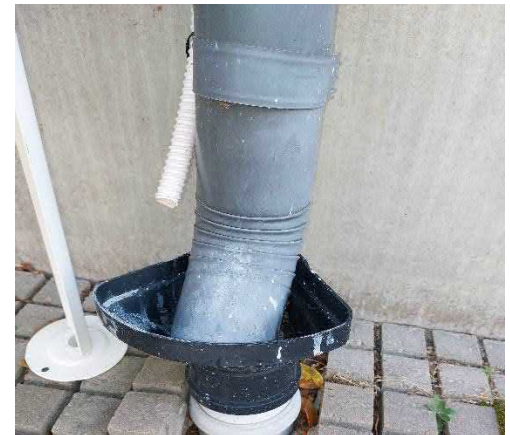
Kattosadevedet johdettuna rännikaivoon.

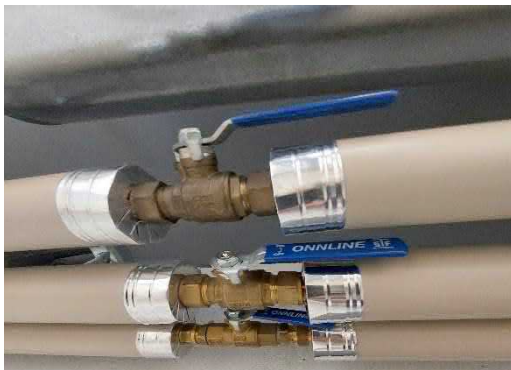
*Käyttövesiverkoston alkuperäiset sulkuventtiilit.*

| Toimenpide-ehdotukset | Kustannusarvio | Muut tarkennukset |
|---|---|---|
| Käyttövesiverkoston sulku- ja linjasäätöventtiilien uusiminen | 10 000 € | |

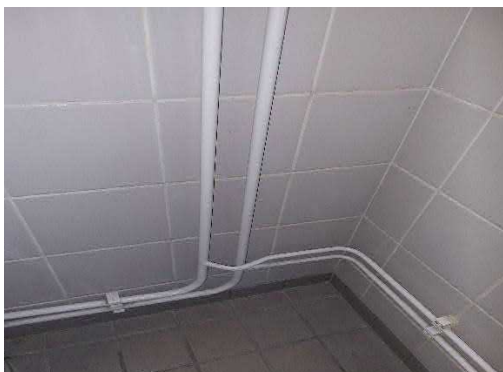
Kupariset kytkentäjohdot wc-tiloissa.

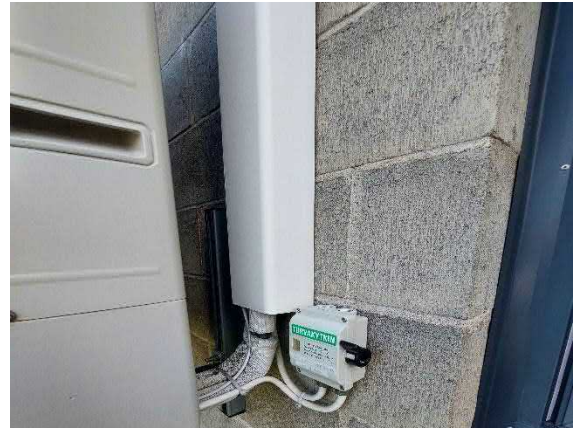
Ulkoyksikön turvakytin ja kylmäaineputket suojakourussa.

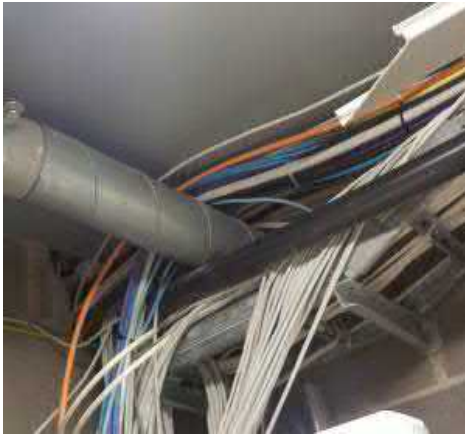
Johtoreitti täynnä kaapelia teletilassa

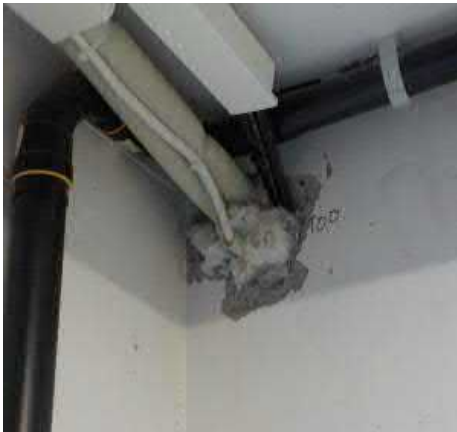
*Kaapelien läpivientiä seinässä*

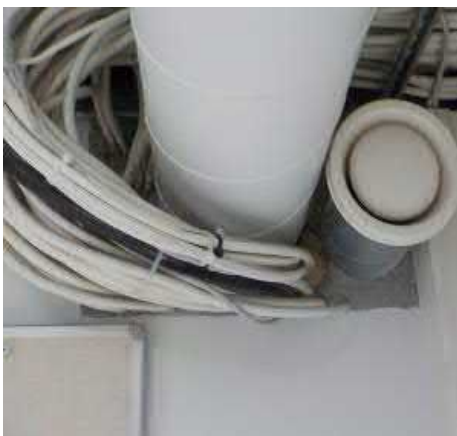
*Kaapelien läpivientiä IV-kanavan vieressä*

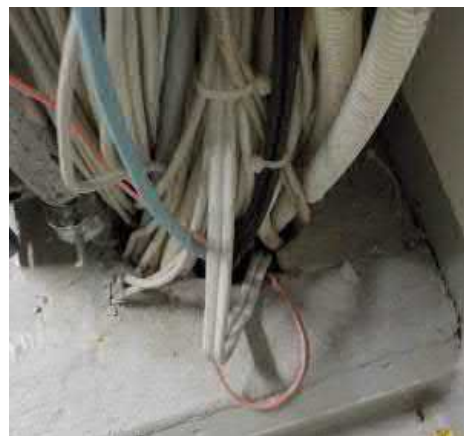
*Läpivienti teknisessä tilassa*

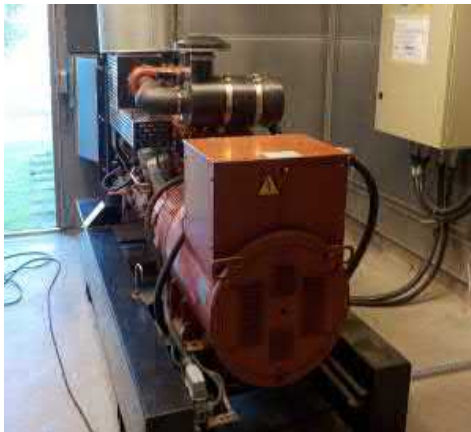
Varavoimalaitteisto teknisessä tilassa

| Toimenpide-ehdotukset | Kustannusarvio | Muut tarkennukset |
|---|---|---|
| Varavoimalaitteiston uusiminen | 100 000 € | |

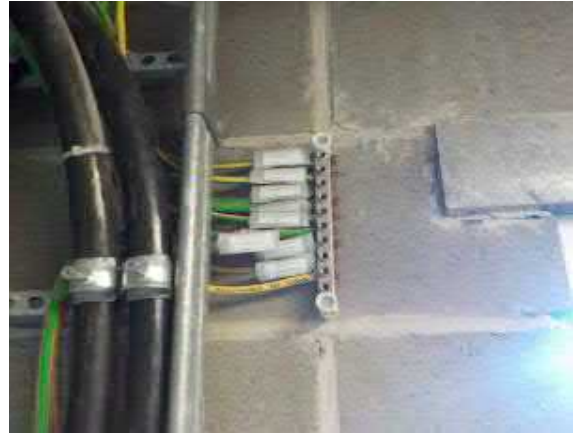
Maadoituskisko pääkeskuksen yhteydessä

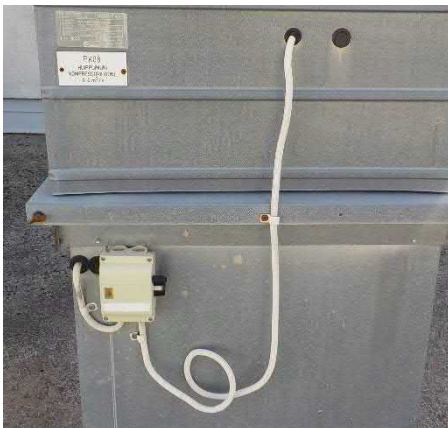
Huippuimurin sähköistystä vesikatolla

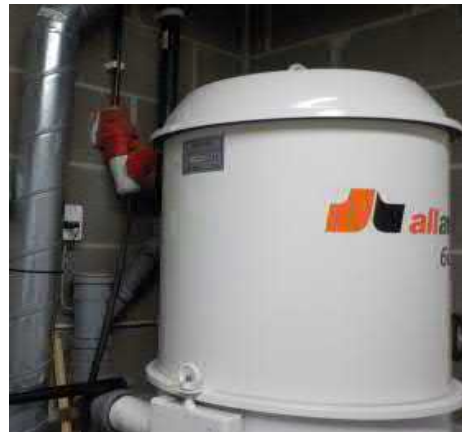
Keskuspölyimurin sähköistystä varastossa

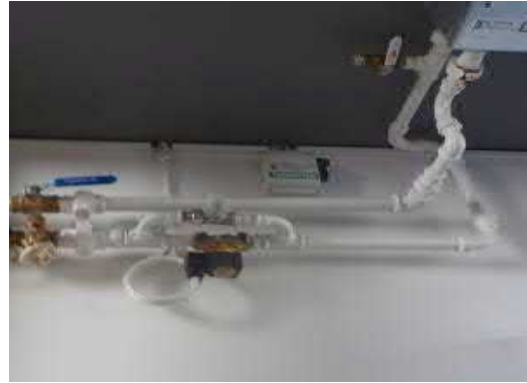
Kiertoilmakojeen sähköistystä tuulikaapissa

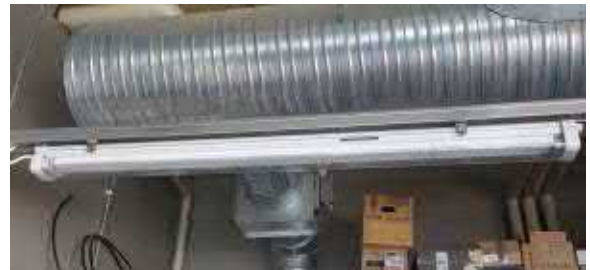
*Uudempi LED-valaisin kalustohallissa*

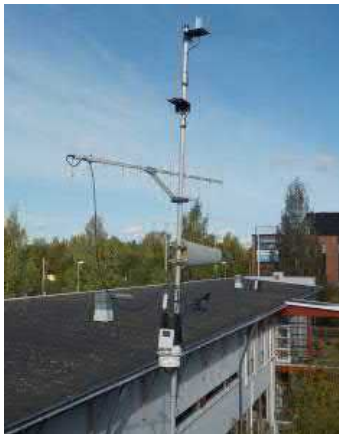
*Antenneja vesikatolla yhteismastossa*

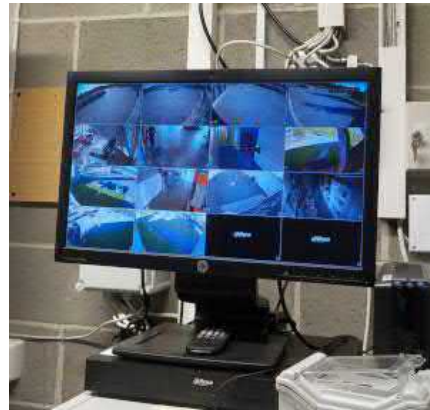
Kameravalvontajärjestelmän katselupiste teletilassa
