## Kuntoarvio ja PTS

Otavan paloasema  
Otavantie 9  
50670 Otava

2.10.2023

K231009

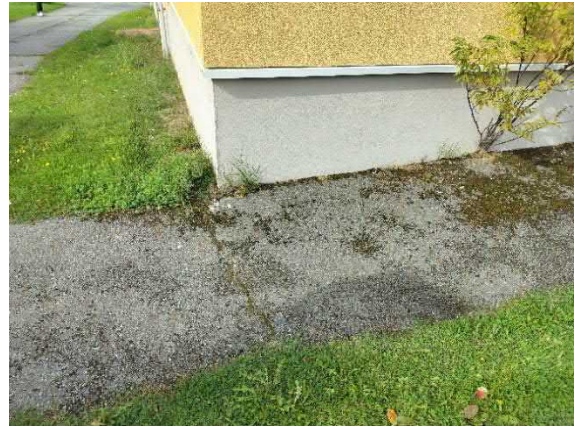
Alkuperäisen rakennusosan perusmuuri

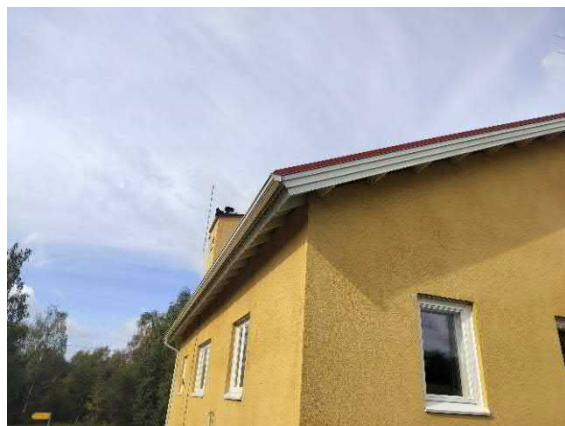
Yleiskuva rakennuksen kaakkoiskulmalta

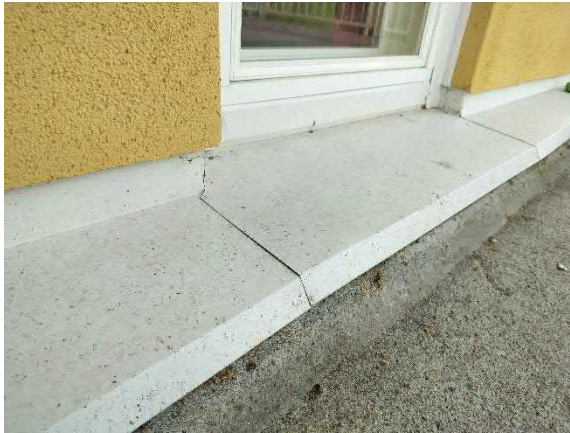
*Alkuperäisen rakennusosan uusittuja  
ikkunoita*

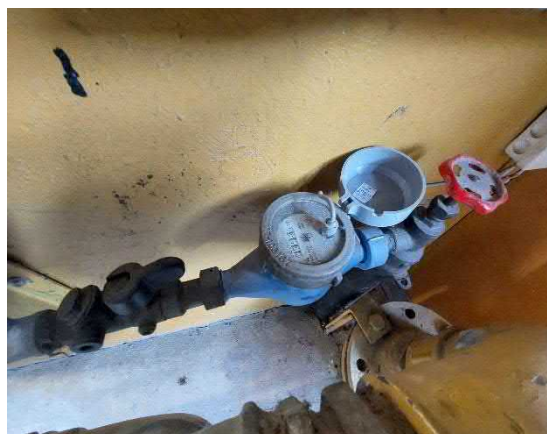
*Kiinteistön päävesimittari ja alkuperäiset sulkuventtiilit.*

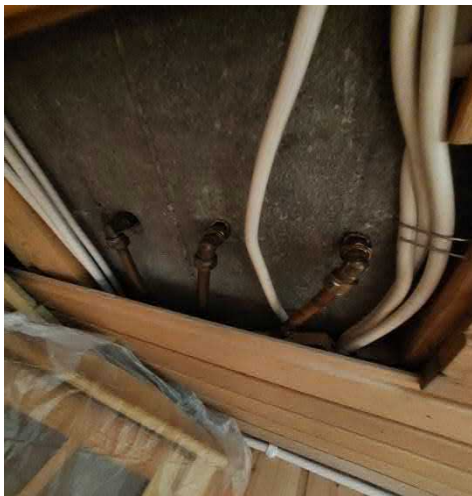
Alkuperäisiä vesijohtoja seinän sisällä.

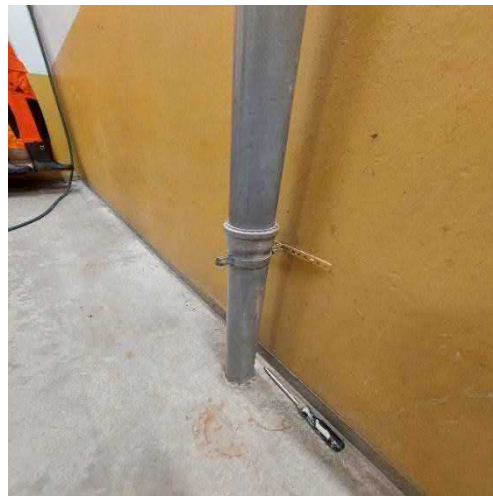
Muovinen sadevesiviemäri kiinteistön laajennusosalla.

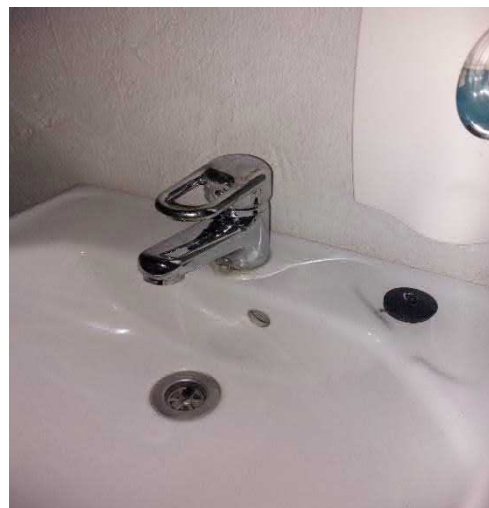
*Uusittu pesuallashana wc:ssä.*

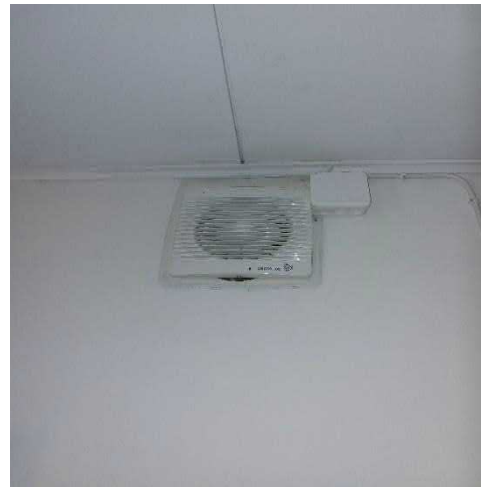
*Wc-tilan ilmanvaihtoa tehostettu seinään asennetulla puhaltimella.*

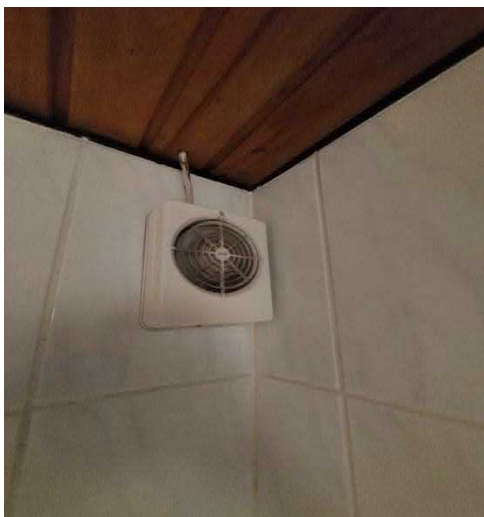
*Kylpyhuoneen ilmanvaihtoa tehostettu PAX-puhaltimella.*

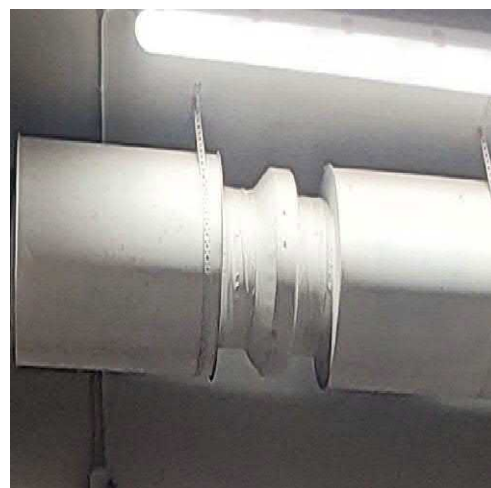
*Kiinteistön laajennusosan koneellinen poistoilmanvaihto toteutettu kanavapuhaltimella.*

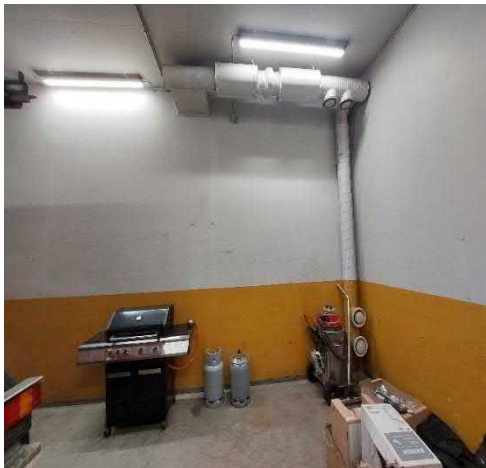
*Kiinteistön laajennusosan poistoilmakanavistoa.*

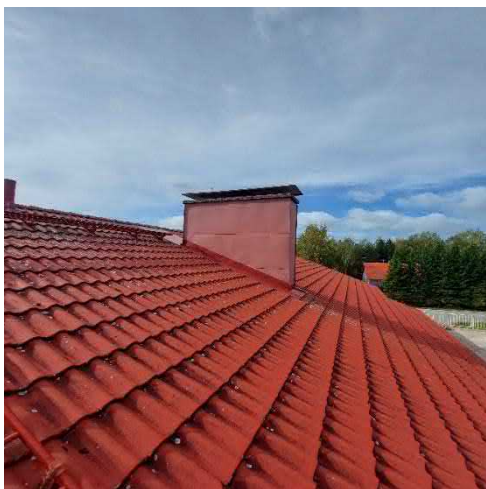
*Painovoimainen rakenneaine hormi vesikatolla.*

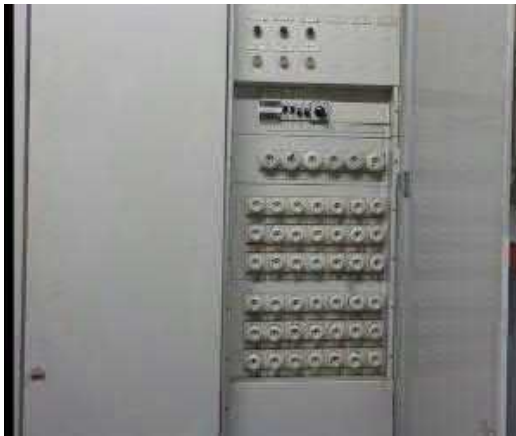
Pääkeskusta teknisessä tilassa

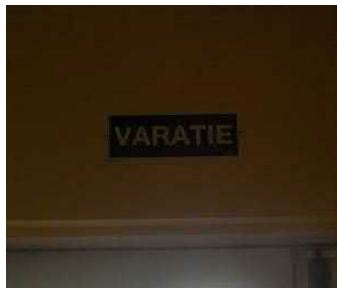
*Jälkivalaiseva poistumistiekyltti oven yläpuolella*
