## Kuntoarvio ja PTS

Suomenniemen paloasema  
Valkamalahdentie 8  
52830 Suomenniemi

2.10.2023

K231009

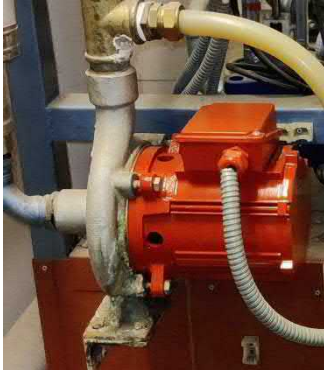
*Vuotoa/korroosiota pumpun yhteydessä.*

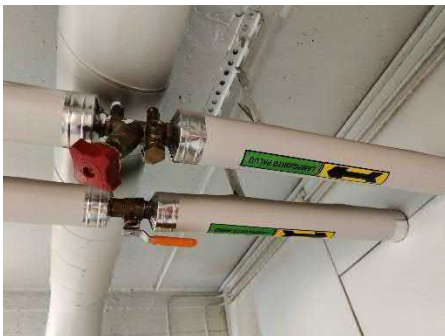
*Lämpöjohdoissa olevat sulku ja linjasäätöventtiilit*

| Toimenpide-ehdotukset | Kustannusarvio | Muut tarkennukset |
|---|---|---|
| Linjasäätö- ja sulkuventtiileiden uusiminen, järjestelmän tasapainotus | 15 000 € | Patteriventtiilien uusimisen kanssa. |

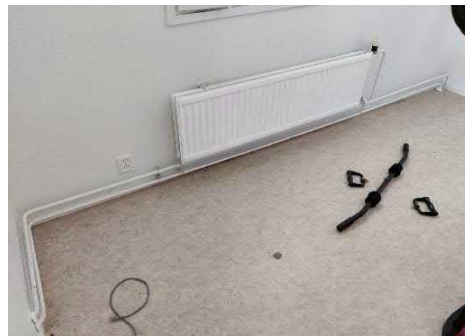
*Lämpölinjat kulkevat toimistoissa pinnassa läm-mityspattereiden alla*

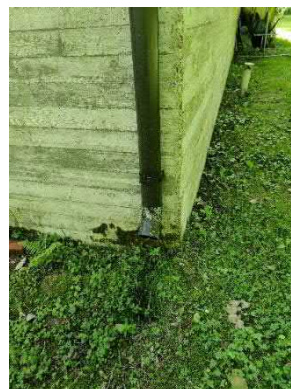
Hulevedet valuvat rakennuksen vierustalle

| Toimenpide-ehdotukset | Kustannusarvio | Muut tarkennukset |
|---|---|---|
| Hulevesijärjestelmän rakentaminen koko rakennuksen osalle. | 15 000 € | |

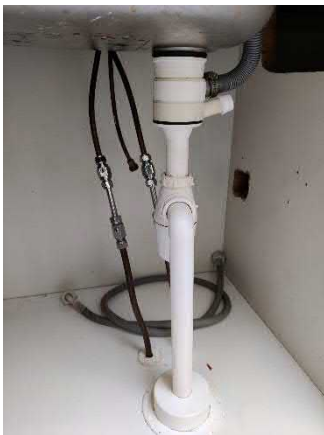
*Keittiön allaskaapin viemärointi ja hanaliitokset, kytkentäjohtojen kannakointi puuttuu.*

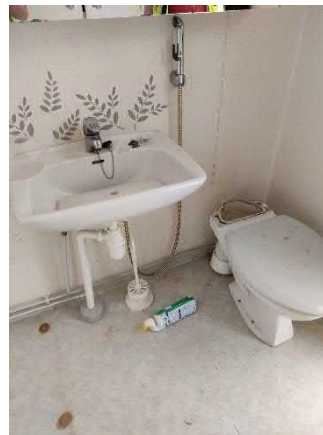
*Alkuperäisen WC, suihkutilan WC:stä puuttuu vesisäiliö, suositellaan korjattavaksi.*
