## Kuntoarvio ja PTS

Ristiinan paloasema  
Huumontie 4  
52300 Mikkeli

2.10.2023

K231009

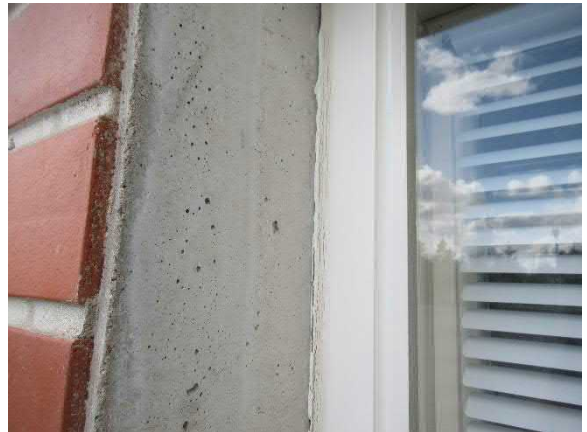
*Ikkunoiden ja ulkoseinien liittymiä on tiivistetty massalla*

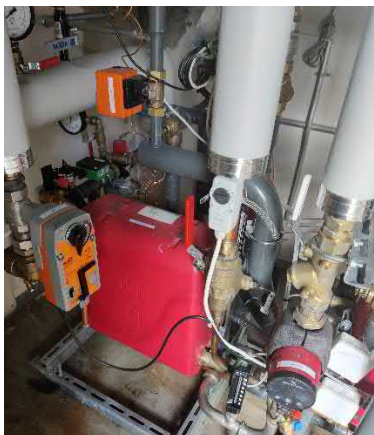
*Kaukolämpöpaketti, hyvässä ja siistissä kunnossa.*

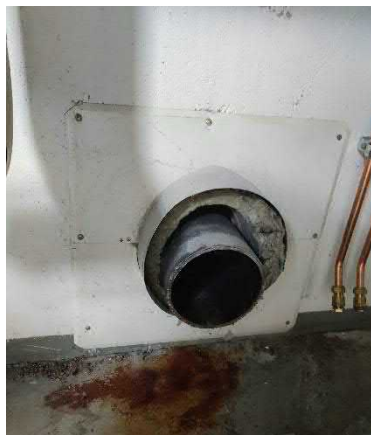
*Tiivistämätön savupiipun hormi*

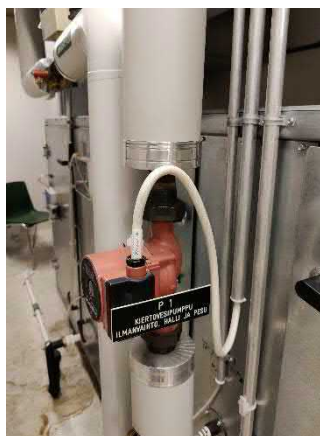
*Alkuperäinen IV-kiertopumppu, tekninen käyttöikä ylittynyt.*

| Toimenpide-ehdotukset | Kustannusarvio | Muut tarkennukset |
|---|---|---|
| IV-verkoston pumppujen uusinnat | 3 000 € | |

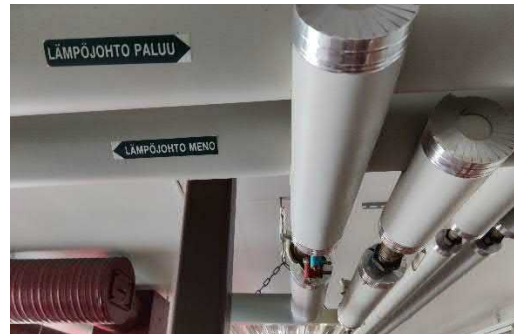
*Lämpölinjat kalustohallissa. Eristykset hyvässä kunnossa.*

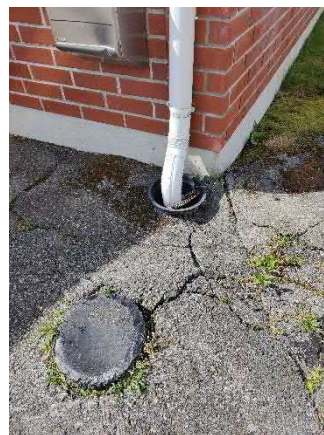
*Rännikaivojen läheisyydessä halkeilua.***7.2.2 Vesi- ja viemärijärjestelmien siirto-osat****Järjestelmän kuvaus:**

| Toimenpide-ehdotukset | Kustannusarvio | Muut tarkennukset |
|---|---|---|
| Rännikaivojen ja viemäreiden lisäys rakennuksen takapuolelle. | 15 000 € | |

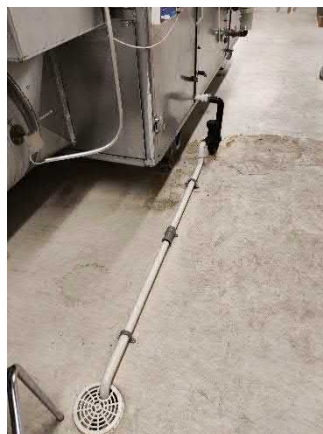
IV-konehuoneen lattiakaivo ja vuotojälkiä.

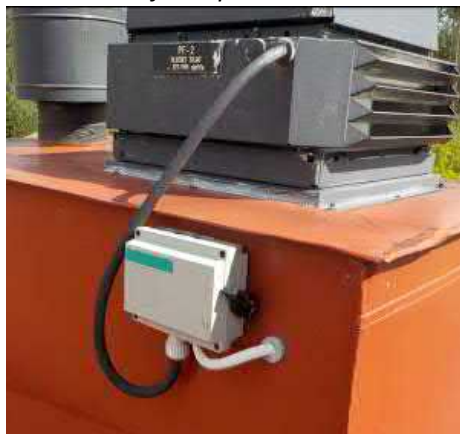
IV-koneen läpivienti vesikatolla

| Toimenpide-ehdotukset | Kustannusarvio | Muut tarkennukset |
|---|---|---|
| Läpivientien ja palokatkojen kunnon säännölliset tarkastukset ja korjaukset | | Pienten muutostöiden tai muiden toimenpiteiden yhteydessä |

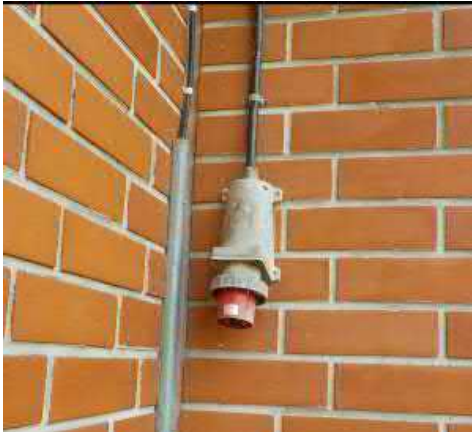
*Varavoiman kytkentäpiste rakennuksen takana*

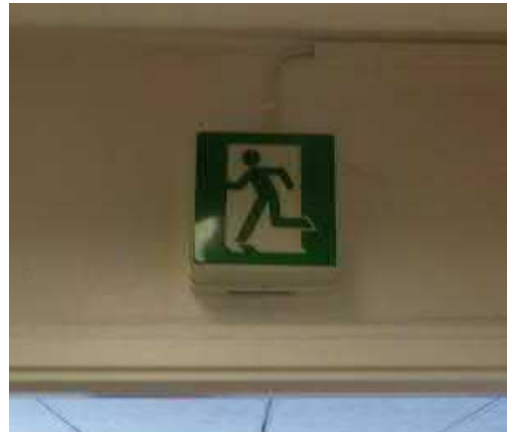
Poistumisvalaisin oven päällä

| Toimenpide-ehdotukset | Kustannusarvio | Muut tarkennukset |
|---|---|---|
| Poistumistievalaisimien lamppujen tai valaisimien vaihto | | Huoltotoimenpide |

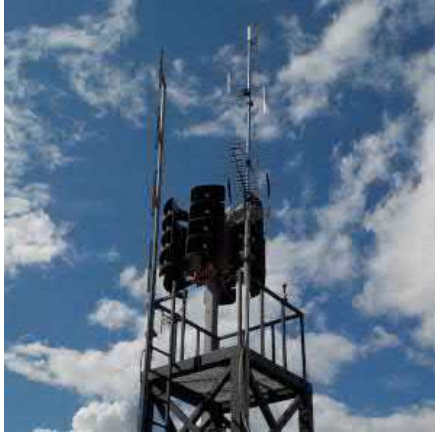
Antenni vesikatolla yhteismastossa
