## Kuntoarvio ja PTS

Etelä-Savon pelastuslaitos  
Jääkärinkatu 16  
50130 Mikkeli

2.10.2023

K231009

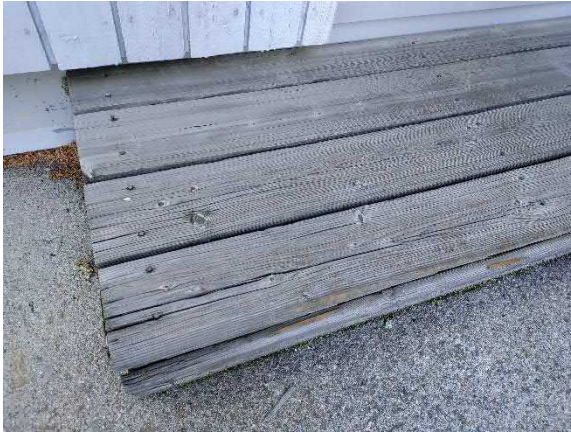
Kohteen piha-alueella ei ole varsinaisia oleskelualueita. VSS:n katolla on istuinryhmä ja grilli. Oven edustan puuporras on havaintojen perusteella lahovaurioitunut ja suositellaan uusittavaksi

VSS:n kattotasanteen oven porras on huonokuntoinen

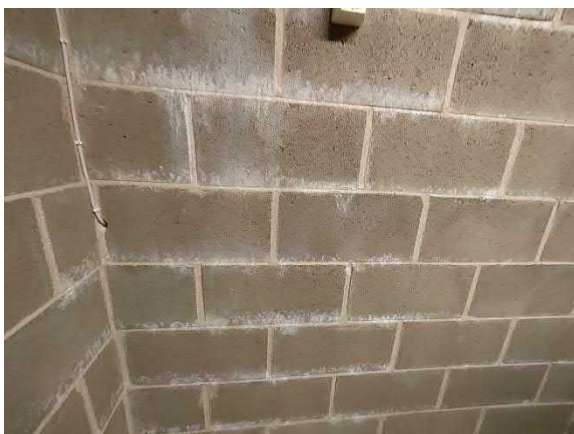
*Harkkoseinässä mahdollisesti rakennusaikaisia muurauslaastin jälkiä*

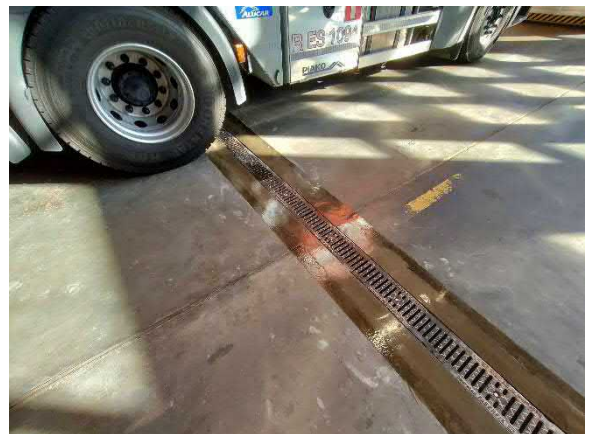
*Hallin lattia on osittain uusittu*

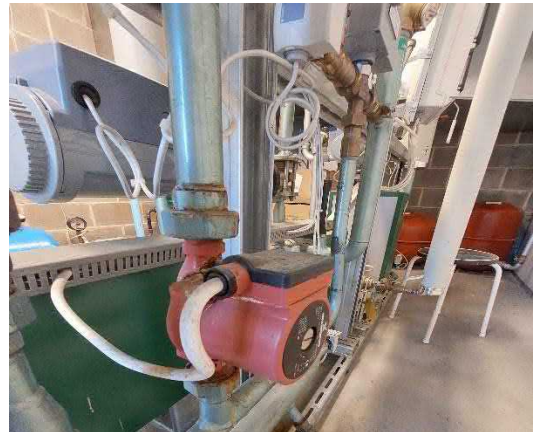
*Alkuperäinen kiertopumppu, liitoksissa korroosiota.*

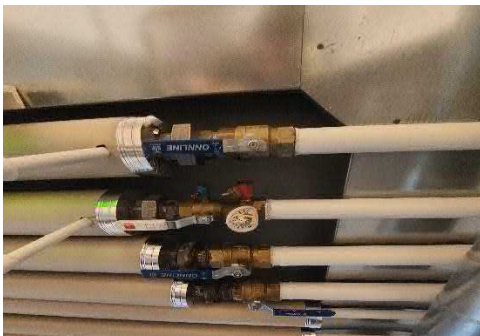
*Alkuperäiset sulku- ja linjasäätöventtiilit.*

| Toimenpide-ehdotukset | Kustannusarvio | Muut tarkennukset |
|---|---|---|
| Linjasäätö- ja sulkuventtiileiden uusiminen, järjestelmän tasapainotus | 30 000 € | Patteriventtiilien uusimisen kanssa. |

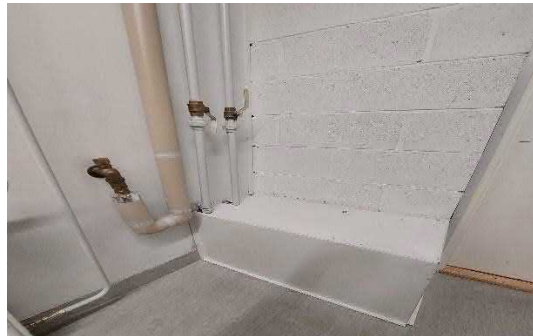
*Lattialämmityksen jakotukit suojakotelossa.*

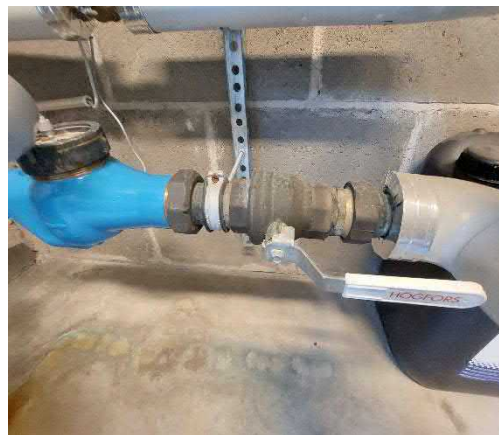
Vesimittarin alkuperäinen sulkuventtiili.

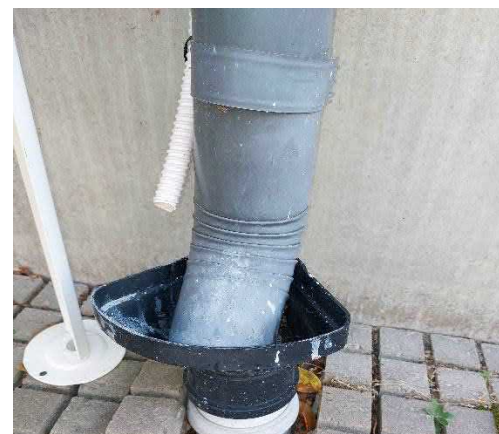
Kattosadevedet johdettuna rännikaivoon.

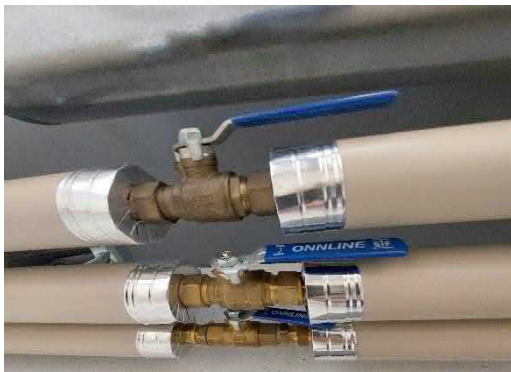
*Käyttövesiverkoston alkuperäiset sulkuventtiilit.*

| Toimenpide-ehdotukset | Kustannusarvio | Muut tarkennukset |
|---|---|---|
| Käyttövesiverkoston sulku- ja linjasäätöventtiilien uusiminen | 10 000 € | |

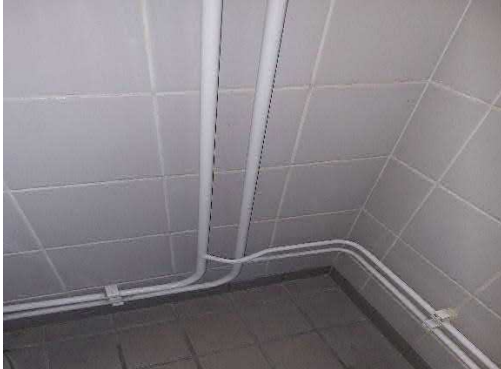
Kupariset kytkentäjohdot wc-tiloissa.

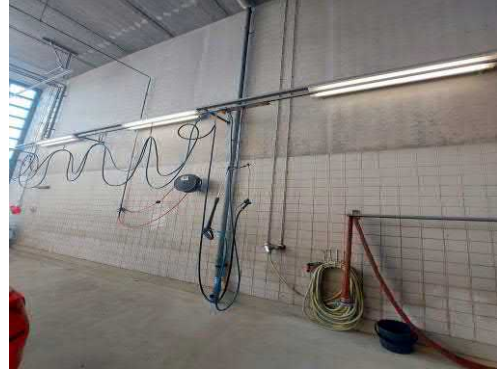
Muovinen sadevesiviemäri pesuhallissa.

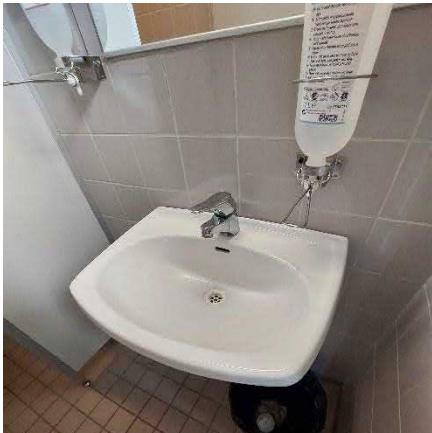
*Alkuperäinen pesuallas ja pesuallashana.*

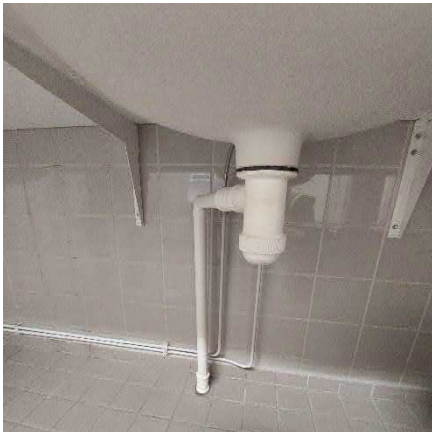
*Alkuperäinen pesualtaan vesilukko.*

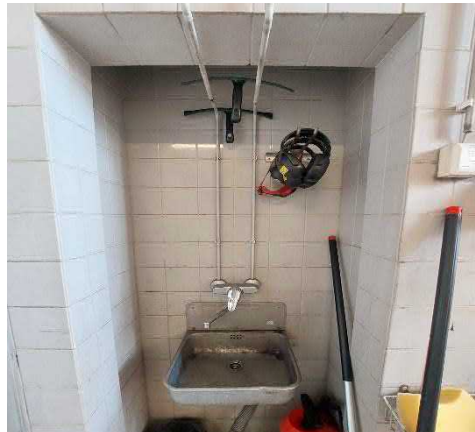
*Tasapohja-allas ja aputilahana pesuhallissa.*

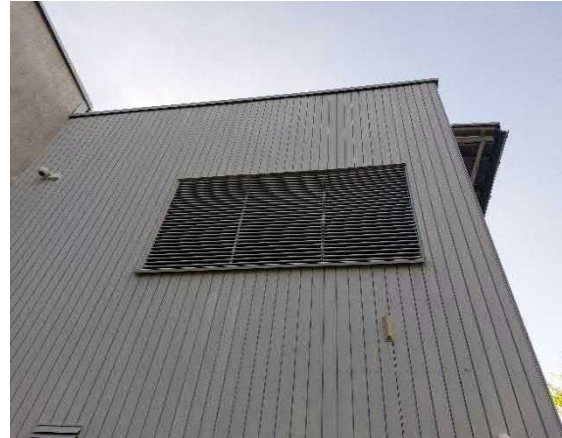
TK02 tuloilmakoneen raitisilmasäleikkö.

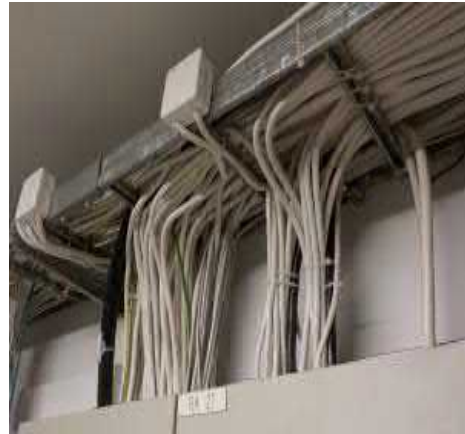
*Johtoreitti täynnä kaapelia keskuksen yläpuolella*

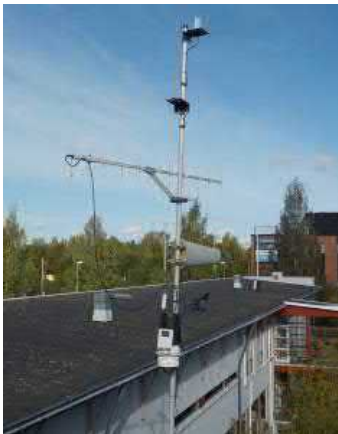
*Antenneja vesikatolla yhteismastossa*
