## Kuntoarvio ja PTS

Hiirolan paloasema  
Hiirolantie 12  
51520 Hiirola

28.9.2023

K231009

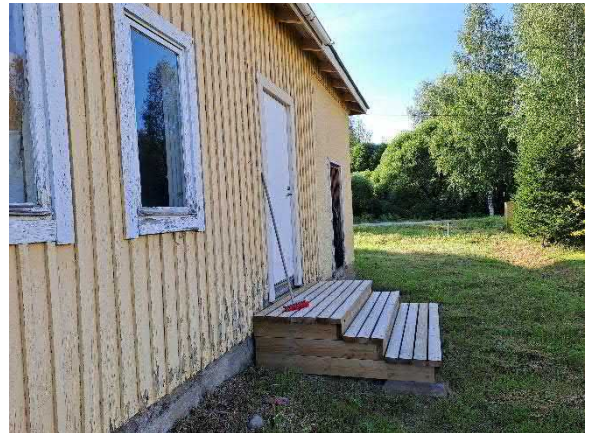
*Puurakenteiset portaat alkuperäisellä osalla*

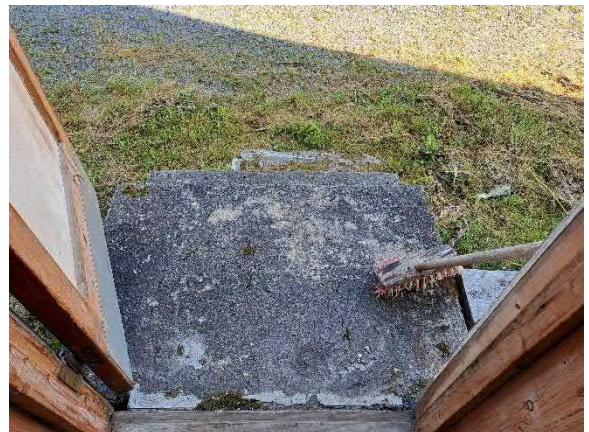
*Betoniporras alkuperäisellä osalla*

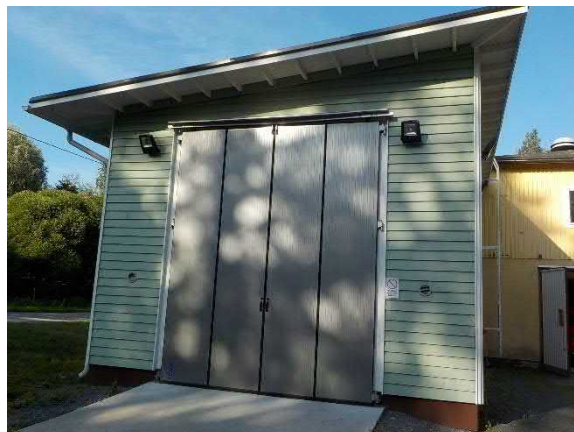
*Laajennusosan autotallin taitto-ovi*

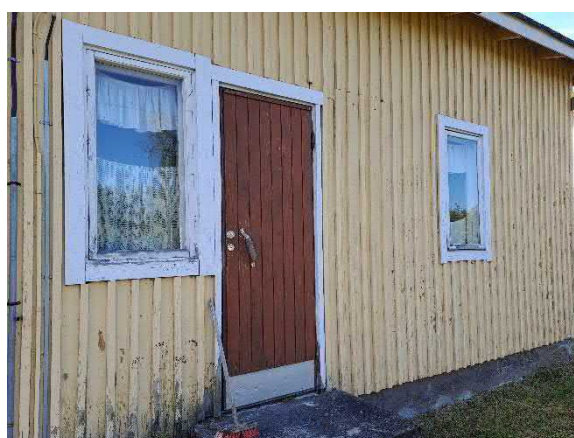
Alkuperäisen osan ovi- ja ikkunarakenteissa havaittiin runsaasti maalipinnan vaurioita sekä haristumaa. Alkuperäisten puuikkunoiden ja ulko-ovien tekninen käyttöikä on ylittynyt ja ne suositellaan uusimaan esimerkiksi laajemman julkisivujen peruskorjauksen yhteydessä.

*Alkuperäisen osan ikkunoita ja ovi itäjäulkisivulla*

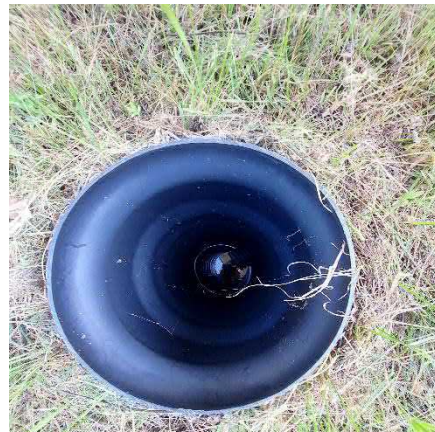
Kiinteistön laajennusosan salaojakaivo.

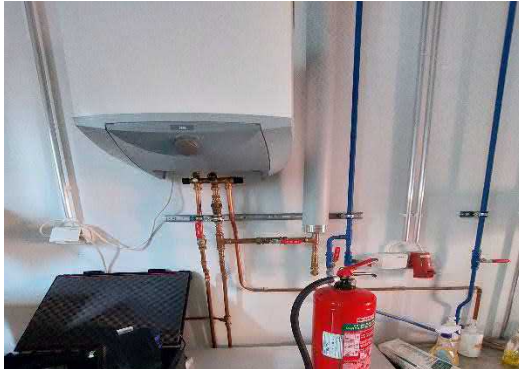
Kiinteistön laajennusosan lämpimän käyttöveden varaaja ja käyttövesijohtoja.

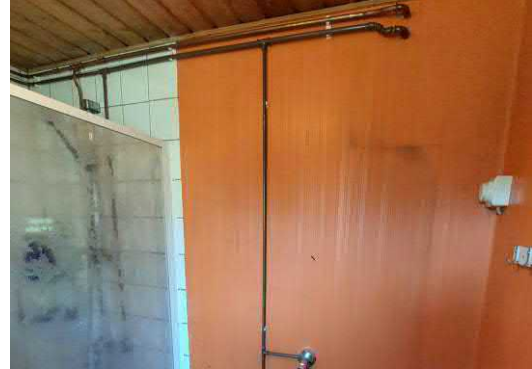
Kiinteistön alkuperäisen rakennusosan saneerattuja käyttövesijohtoja pesuhuoneessa.

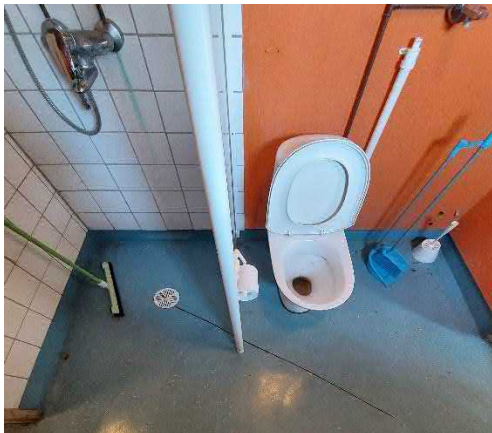
*Kiinteistön alkuperäisen rakennusosan pesuhuoneen vesikalusteet.*

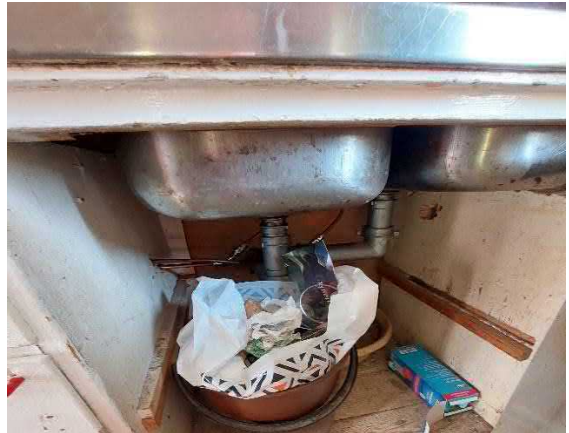
*Kiinteistön alkuperäisen rakennusosan pesualtaan viemärointi.*

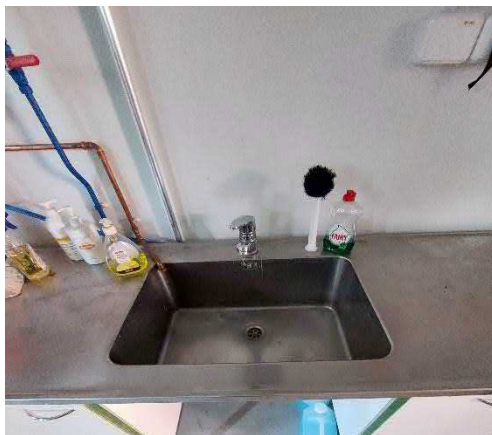
*Kiinteistön laajennusosan pesuallashana.*

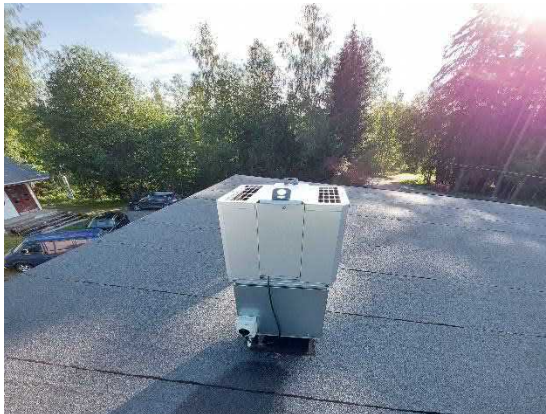
Kiinteistön laajennusosan huippuimuri PK01.

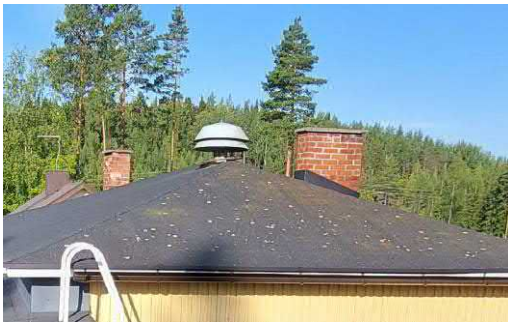
*Kiinteistön alkuperäisen rakennusosan painovoimainen ilmanvaihtohormi vesikatolla.*

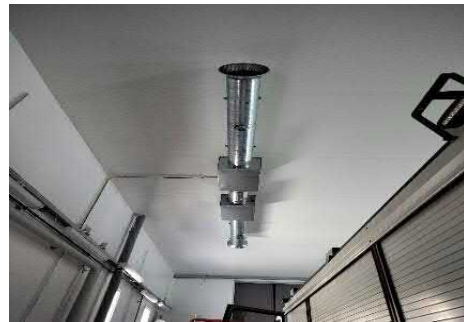
*Kiinteistön laajennusosan poistokanavisto.*

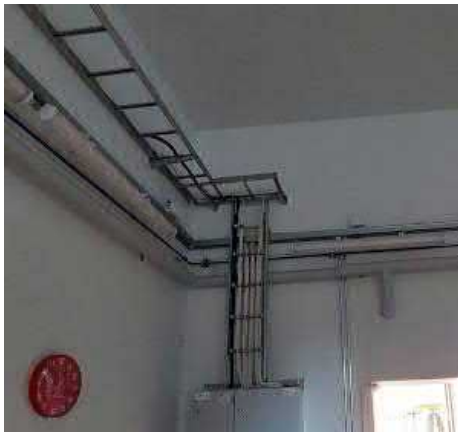
*Tikashylly ja ripustuskiskoa kalustohallissa*

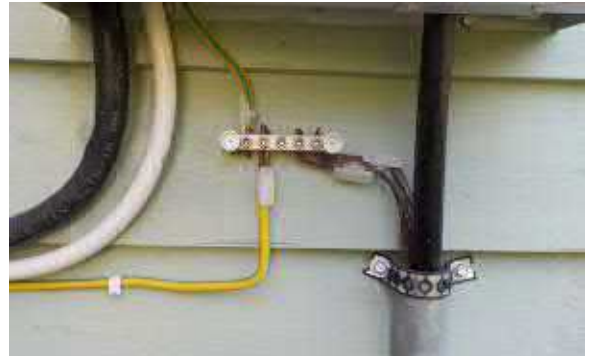
*Maadoituskisko pääkeskuksen yhteydessä*

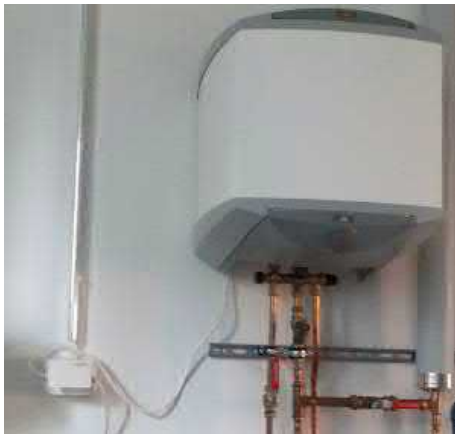
Lämminvesivaraaja kytkettynä pistorasiaan

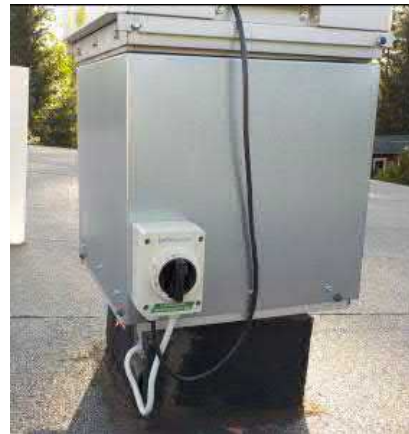
Huippuimurin sähköistystä vesikatolla

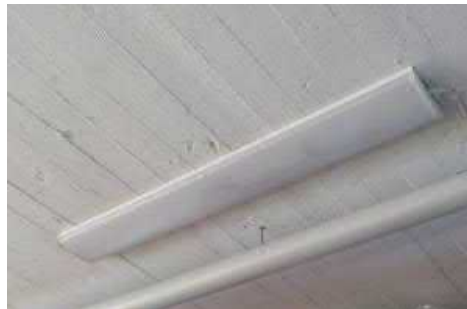
*Valaisin vanhemmassa kalustohallissa*

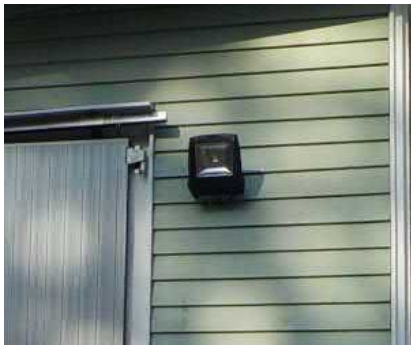
*LED-valonheitin seinään asennettuna*

| Toimenpide-ehdotukset | Kustannusarvio | Muut tarkennukset |
|---|---|---|
| Ulkovalaistuksen uusiminen alkuperäisellä osalla | 10 000 € | |

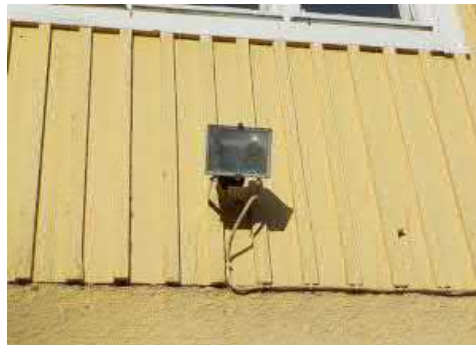
*Halogeenivalonheitin seinään asennettuna*
