**MIKKELIN KAUPUNKI**  
**Kaupunginhallitus 14.9.2026**

Mikkelin kaupunginhallituksen lausunto asiassa, joka koskee kunnallisvalitusta Mikkelin kaupunginvaltuuston päätöksestä 8.6.2026 § 40 koskien Graniittitalon asemakaava-muutosta (Mikkelin kaupungin diaarinumero MliDno-2025–3121)

## KOSTEUS- JA SISÄILMATEKNINEN KUNTOTUTKIMUS

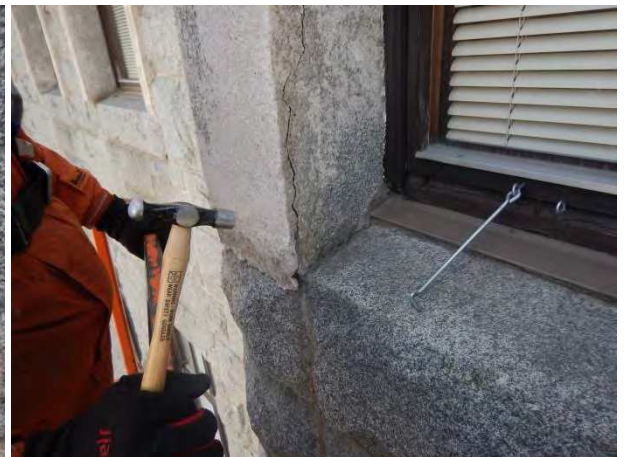
Kivien välisiä saumoja on paikkakorjattu useampaan kertaan, sillä erilaisia saumalaastityyppejä havaittiin ainakin kolme (kuva 3.28). Erkkereiden ikkunavälien pystyosien rappaus on vaurioitunut joko alaosaan tai koko matkalta (kuva 3.29). Kellarin ikkunat pohjoisjulkisivulla ovat hyvin lähellä maanpintaa ja yhden ikkunan alareunan kivi on haljennut pituussuunnassa (kuva 3.30). Yhden kellarin ikkunan yläpuolinen graniitti on haljennut yläpuolisen sauman kohdalta. Porausten perusteella saumalaasti on märkää toisen kerroksen ikkunoiden alapuolella ja monin paikoin erkereissä (kuvat 3.32 ja 3.33). Yhden ikkunapielen alaosan rappaus on lohjennut irti (kuva 3.33). Muuten pääosin saumalaasti oli kovaa ja kuivaa pintaosilta (<20 mm) ja pehmeämpää syvemmillä. Tutkimuksessa ei havaittu merkkejä kivien irtoamisesta seinästä tai kivien liikkeistä. Kivien paksuus oli pääosin 150 mm ja reunoilla 200 mm, joten taustan mahdollisen rapautuman aiheuttama voima (tilavuus kasvaa) tuskin riittää liikuttamaan kiviä.

**Kuva 3.29 Erkkerin ikkunan välisosan rappaus haljennut ja irti alustasta**

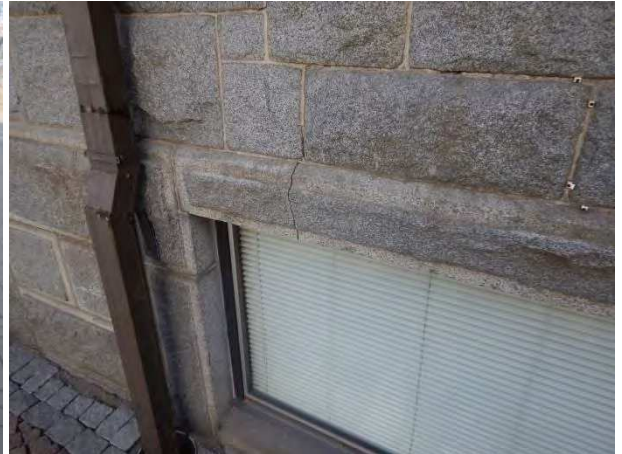
**Kuva 3.31 Ikkunan yläpuolinen kivi on haljennut**

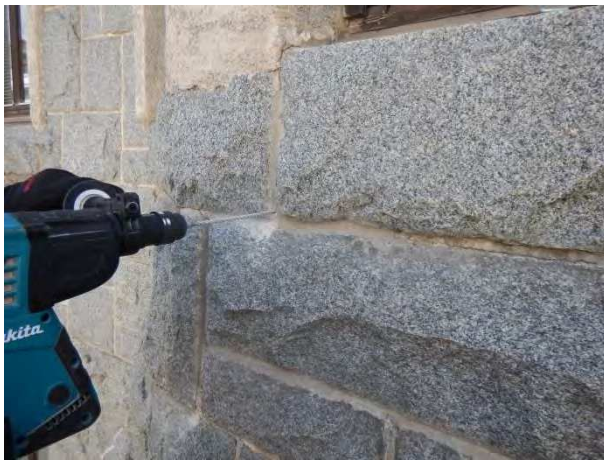
**Kuva 3.32 Saumalaasti kostea ikkunan alapuolella**

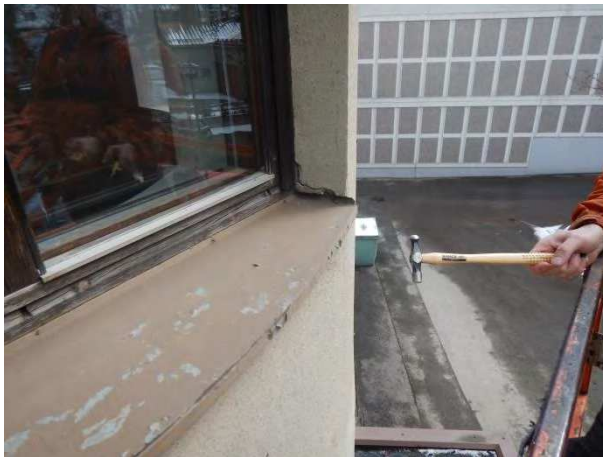
Kuva 3.36 Sisäänkäyntitornin ikkuna, etelä

Rakennuksen ikkunat ovat pääosin kaksipuitteisia puuikkunoita, joiden ulkopuolen lasilistat ovat osittain alumiinia. Pielien rappaus liittyy ikkunoihin puisella listalla. Ikkunoiden ulkopuolen puuosat ovat haalistuneet ja halkeilleet, ja lisäksi alaosan puuosissa on jonkin verran lahovaurioita. Ikkunoiden kunto vaihtelee julkisivuittain siten, että länsipuolen ikkunat ovat huonoimmassa ja pohjoispuolen parhaimmassa kunnossa. Sisäpihan ikkunoiden kunto on huonoin sisäänkäyntitornien etelän puolella ja paras itäpuolen ykköskerroksen ikkunoissa. Kosteusrasitetuimpien ikkunoiden puitteissa ja alakarmeissa on jonkin verran kosteusjälkiä ikkunan sisäpuolella. Ikkunoiden vesipellitykset rapatuilla julkisivuilla ovat hyvin loivat, kiinnitys alakarmipuuhun on naulattu ja päädyt on toteutettu rappausreunalla (kuvat 3.36 ja 3.37). Vesipellityksissä on runsaasti pinnoitevaurioita ja yhden pellin reuna on revennyt.

Rakennuksen puuikkunat on kunnostettava ja maalauskorjattava ulkopuolelta sekä tarvittaessa ulkopuitteen ja karmin sisäpuolelta. Korjauksen vaihtelee siten, että rasiitetuimpien ikkunoiden (etelä, länsi, erkkerit ja sisäänkäyntitornit) kunnostus on vaativa ja puuosia joutunee uusimaan, kun taas vähemmän rasiitetuissa ikkunoissa riittää kevyt maalauskorjaus. Ikkunoiden (rapatut julkisivut) vesipellit ovat loivat ja niissä on pinnoitevaurioita, joten ne tulee uusia jyrkempinä. Ikkunoiden korjaus ja vesipeltien uusiminen suositellaan tehtäväksi samanaikaisesti.

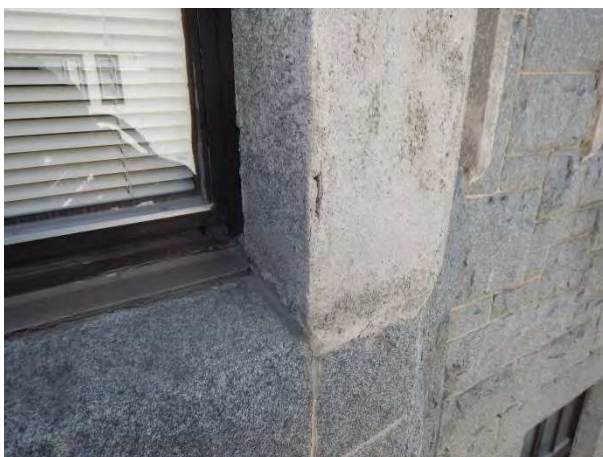
Kuva 3.38 Pohjoissivun erkkerin ikkuna

Luonnonkivijulkisivuilla ja sisäpihan kellarin ikkunoiden ikkunapellitykset ovat hyvin lyhyet (~5 cm) ja sadevesi valuu viistoksi muotoiltua graniittikiveä pitkin alapuoliseen seinärakenteeseen ja etenkin kivien laastisaumoihin (kuvat 3.38 ja 3.39). Graniittikivien ja ikkunan liitoksessa on saumamassa, jossa havaittiin paikoittain repeämiä lähinnä länsisivulla.

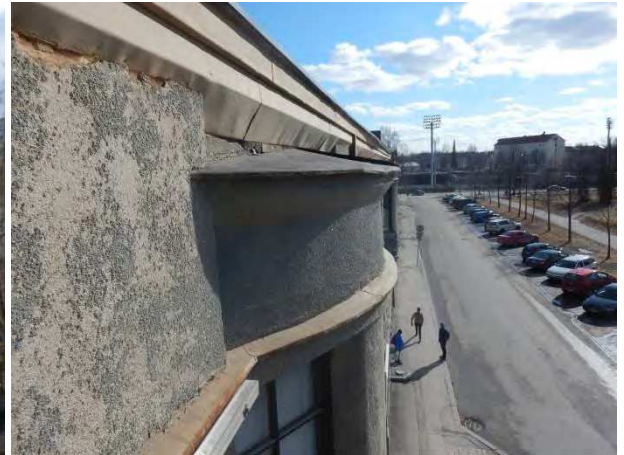
Kuva 3.43 Erkkerin kate, räystään verhouspelti ja vesilippa länsisivulla

Erkkereiden vesikate on vastaava kuin vesikatolla ja erkkerin katteen liitoskohdassa havaittiin vaurioita rappauksessa. Luonnonkivijulkisivuilla on vesipelti toisen kerroksen ikkunoiden yläpuolella ja siinä havaittiin runsaasti pinnoitevaurioita ja ruostetta länsisivulla. Sisäpihan sisäänkäyntien katosten vesikatteenä on bitumikermi ja vedenpoistona toimii ulosheittäjä. C-rapun katoksen päällä oli vesilammikko. E-rapun katokseen reunapelti oli osittain irti seinästä.

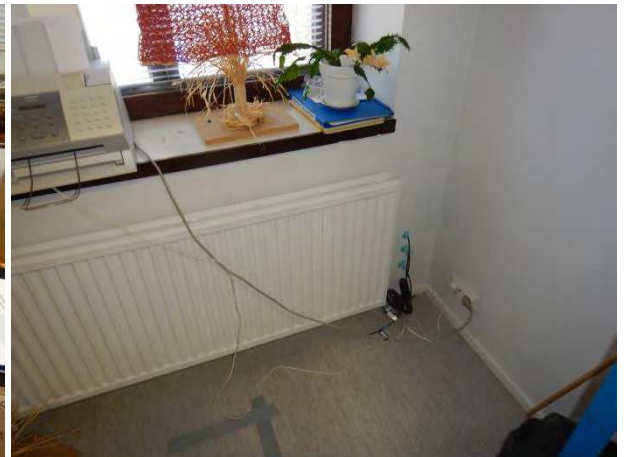
Kuva 3.45 Porareikämittaus PR2.1-2.3 (230)

Pintakosteuskartoituksen perusteella tehtiin seinärakenteeseen suhteellisen kosteuden mittaukset porareikämittaukset. Mittauksia tehtiin kolmesta kohdasta, jokaisesta kolmesta eri syvyydestä (150 mm, 300 mm ja 450 mm). Mittauspisteistä yksi oli kellarissa eteläpuolella ikkunan alapuolella (kuva 3.44), yksi toisessa kerroksessa länsisivulla (kuva 3.45) ja yksi länsisivun etelänpuoleisessa erkkerissä (kuva 3.46).

1) kosteuspitoisuus (RH% ja g/m<sup>3</sup>) laskee mentäessä syvemmälle rakenteeseen. Seinän absoluuttinen vesihöyrysisältö on kuitenkin lähellä tilan sisäilman absoluuttista vesihöyrysisältöä. Toisen kerroksen seinärakenteen (mittauspisteet 2 ja 3) suhteellinen kosteuspitoisuus nousee mentäessä syvemmälle rakenteeseen. Seinärakenteiden absoluuttinen vesihöyrysisältö on kuitenkin lähellä tilojen sisäilman absoluuttista vesihöyrysisältöä.

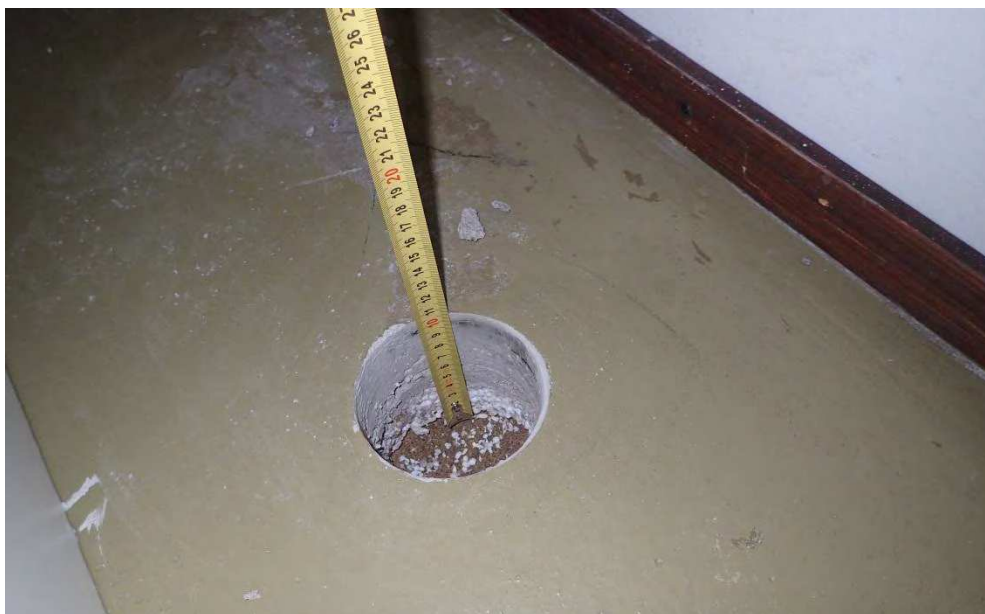
Alapohjan rakenne oli kaikissa kolmessa avauskohdassa (ks. kuva 2) samankaltainen eli lattianpäällysteen alla on teräsbetoniilaatta (paksuus avauskohdasta riippuen 55...110 mm) ja sen alapuolella 50 mm paksu paisutettu solupolystyreenilevy. Rakenne vastaa peruskorjauksen suunnitelmissa esitettyä rakennetta.

Kuva 2. Tilan 031 alapohjaan tehty rakenneavaus.

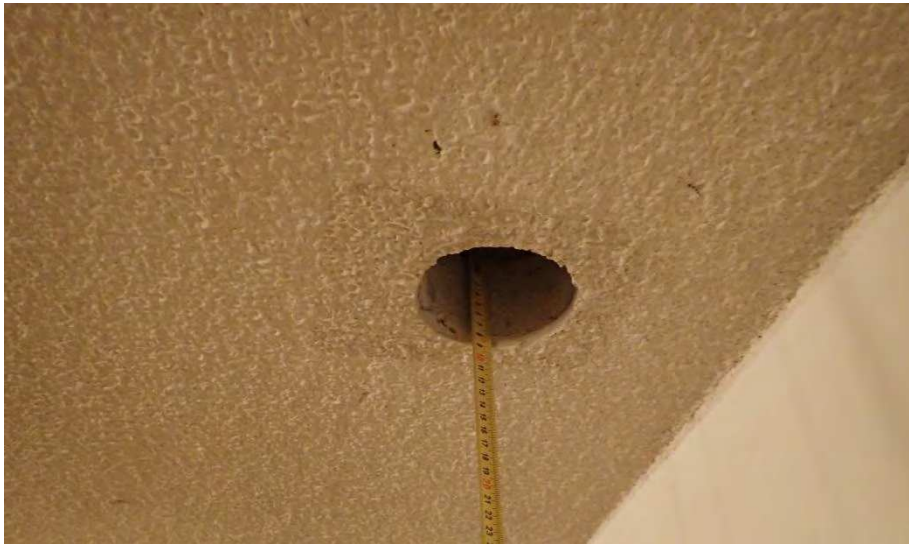
Välipohjien alkuperäisen kantavan rakenteen muodostavat suurimmaksi osaksi rataakiskoin (teräspalkein) kannatellut teräsbetoni-laatat (ks. kuva 5). Palkkien jako on suunnitelmien perusteella noin 1000 mm. Tilan 031 kattoon tehdyn rakenneavauksen perusteella (RA\_VP1, ks. kuva 6) betonilaatan paksuus on noin 80 mm, ja laatan alapinnassa on noin 10 mm paksu rappauskerros. Laatan päällä on mineraalivillamatto.

Kuva 6. Rakenneavaus tilan 031 kattoon (välipohjaan).

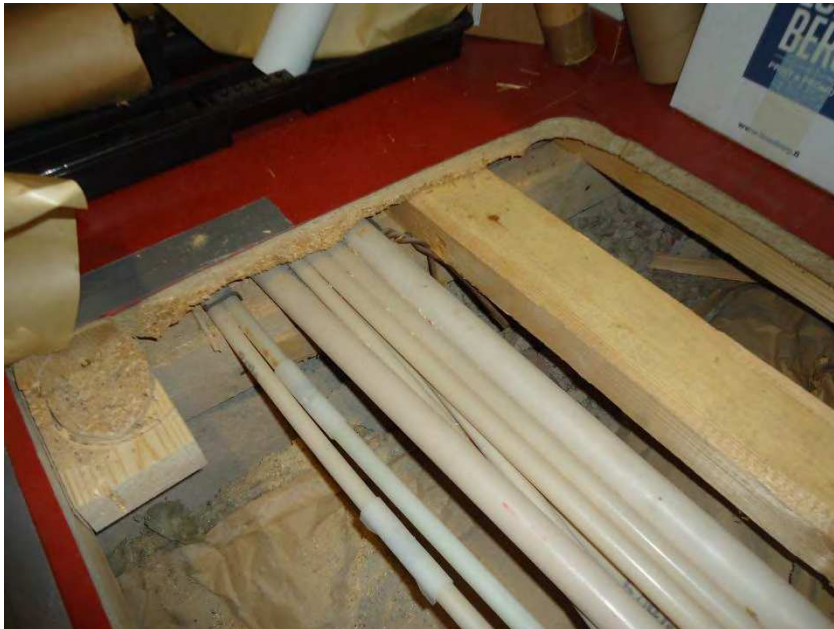
Varastojen 110 ja 123 lattiaan tehtyjen rakenneavausten perusteella (ks. kuva 9) välipohjassa on lattianpäällysteen (muovimaton) alla 25 mm paksu lastulevy ja sen tukirakenteena 50 x 100 mm puuvasat lappeellaan. Vasojen väliin on asennettu sähköputkituksia. Vasat tukeutuvat alkuperäisten teräspalkkien päälle asennettujen korokepuiden varaan. Betonilaatan päällä on paperipintainen mineraalivillamatto.

Kuva 9. Varaston 110 lattian rakenneavaus.

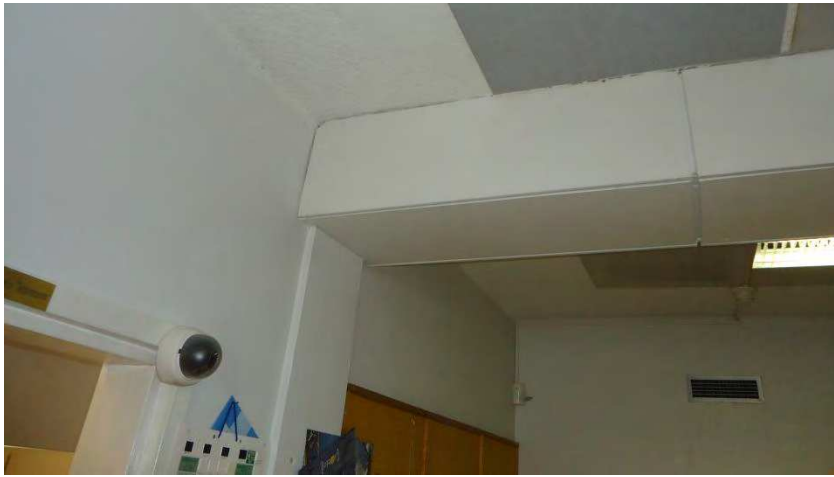
Välipohjan vahvistukseksi asennetut teräspalkit on palosuojattu (ks. kuva 13) todennäköisesti samanlaisella rakennuslevyllä kuin ullakon IV-konehuoneessa, ja siellä oleva levy sisältää asbestia (ks. kohta 3.5).

Kuva 13. Teräspalkin koteloointi pohjakerroksen katossa. Levytys sisältää hyvin todennäköisesti asbestia.

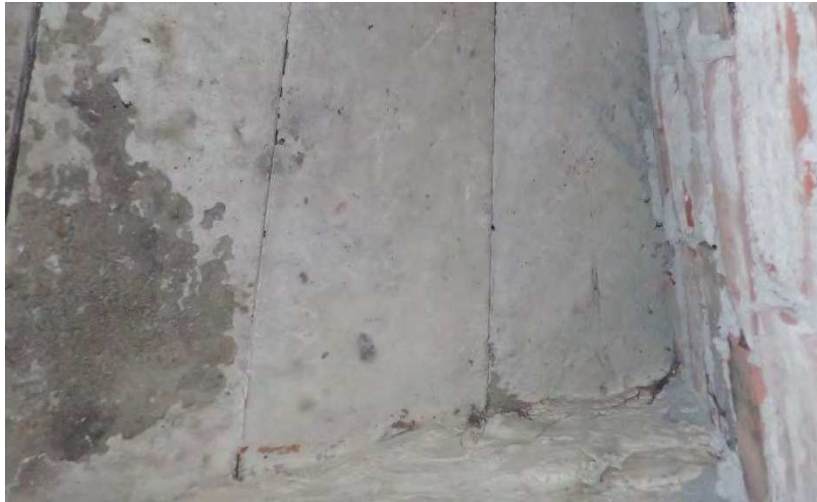
Jokaisen porrashuoneen alustatilaan tehtiin rakenneavaus: Peruskorjauksessa uusitun D-portaan lepotoson alustatilan etuseinä on suunnitelmien mukaisesti paikalla valettua betonia, mutta alusta on täytetty hiekalla. C-portaan alustatilan etuseinä on muurattu tiilestä ja tila on tyhjä eikä rakenneavauksen yhteydessä aistittu poikkeavaa hajua. Tilassa on lattia, mutta sen rakennetta ei tutkittu, ja katossa saattaa olla jäljellä alkuperäinen muottilaudoitus (ks. kuva 16).

Kuva 16. C-portaan alustatilan kattoa.

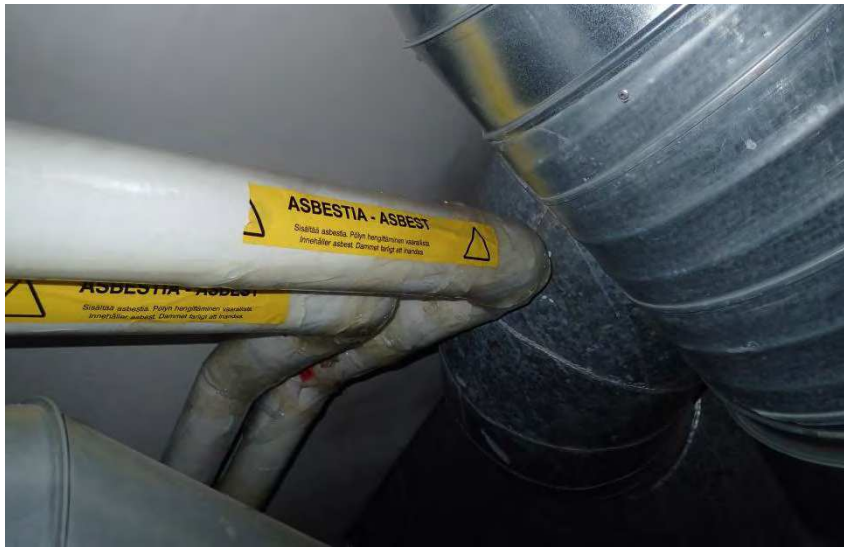
Lisäksi asbestia esiintyy ainakin putkieristeissä (ks. kuva 17).

Kuva 17. Putkien eristeenä asbestia sisältävää materiaalia IV-konehuoneessa.

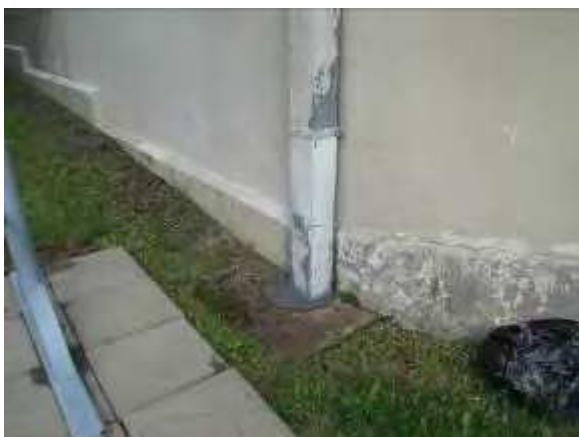
*Kattojen sadevedet on ohjattu syöksytorvista rännikaivoihin. Sokkelissa on ra-pautumaa.*

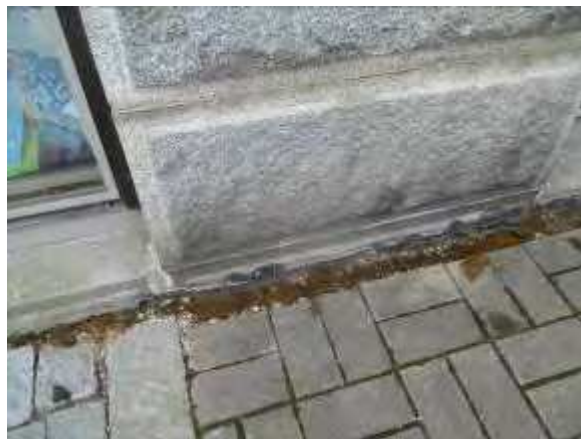
*Seinän vierillä on pääosin kiveys tai asvaltti, rakoa on tiivistetty.*

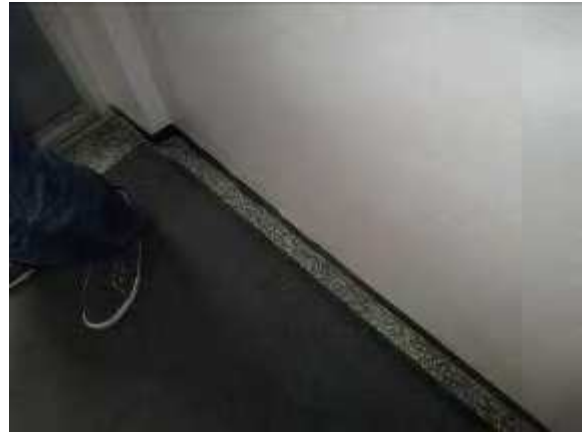
*Päädyn kosteusvaurioitunutta, korjattua seinäpintaa, hieman kupruilua on.*

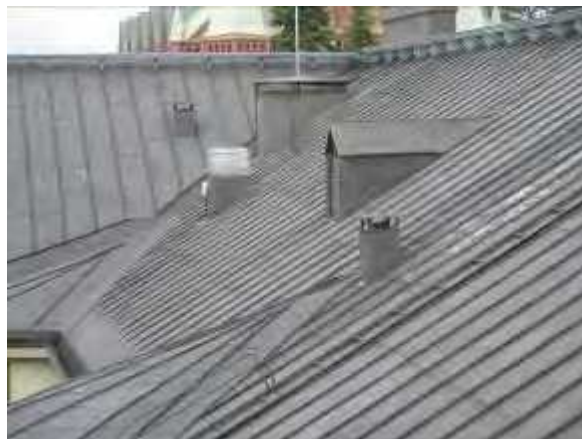
Yläpohja (vesikatto) on puurakenteinen, holvit ovat betonia. Kattomuotona on harjakatto, jonka katteena on saumapelti. Kattopinnoissa on huoltotarvetta (hieman ruostetta, levää, pinnan hilseilyä). Vedenpoisto katoilta tapahtuu räystäskourujen ja syöksytorvien avulla. Lisäksi katolla on lumiesteet tarpeellisissa paikoissa. Kattopintojen tarkastukset tulee suorittaa säännöllisesti.

*Maalin hilseilyä hieman katteessa.*

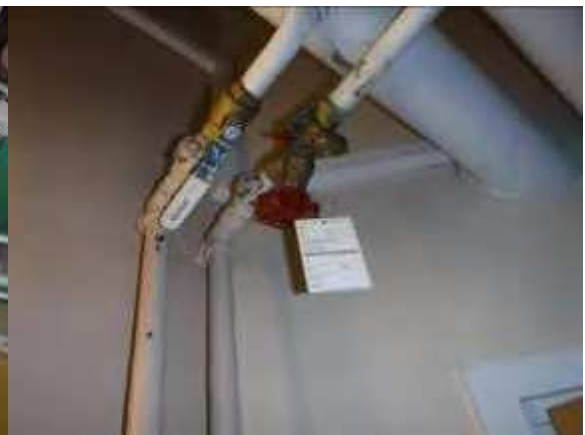
Lämmitysverkoston linjasäätöventtiilit ovat vuodelta 1995. Venttiilit ovat vielä hyvässä kunnossa.

*Linjaventtiilit ovat uusittu venttiilien merkintöjen mukaan vuonna 1995.*

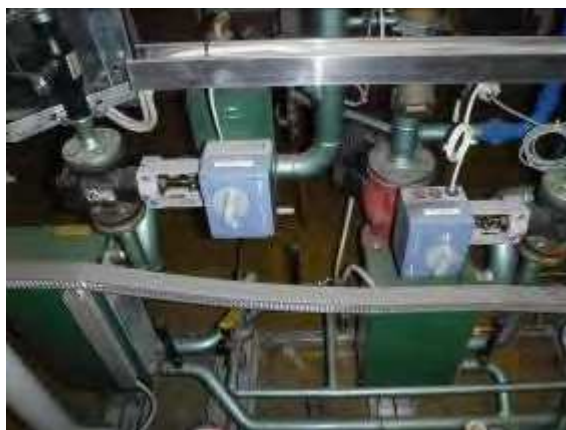
*Lämpötiloja säädetään normaaleilla kaukolämmön ensiöpuolen 2-tieventtiileillä.*

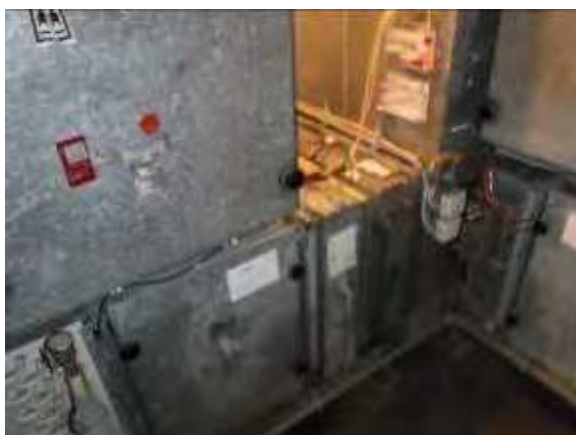
*IV-koneiden säätolaitteet ovat uusittu vuonna 1995.*

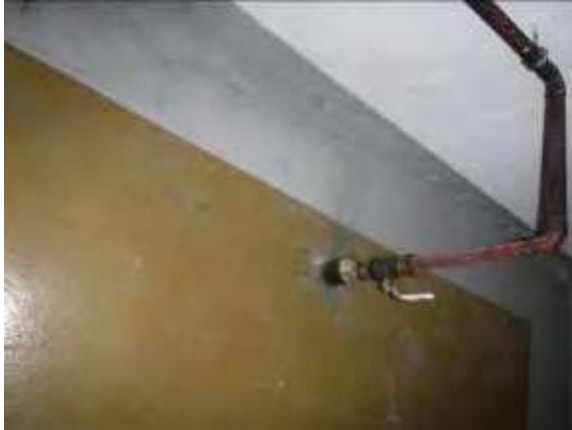
*Tonttivesijohto on uusittu*

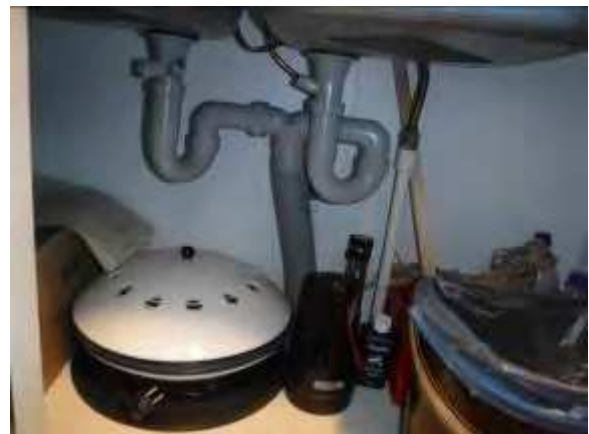
KH-kortin (KH 90-00403 Kiinteistön tekniset käyttöiät ja kunnossapitojaksot ) mukaan galvanoitujen (sinkittyjen) teräsputkien käyttöikä on jo saavutettu. Kuparisten käyttövesiputkien tekninen käyttöikä on 50 vuotta, sulku- ja linjasäätöventtiilien tavoitteellinen käyttöikä on 20...30 vuotta.

*Kylmävesijohto tulee sinkityllä teräsputkella kalusteilla asti.*

Vesijohtojen uusiminen on ajankohtaista tarkastelujaksolla. Vesijohdoille suositellaan tehtäväksi kuntotutkimus, jossa vesijohtoja läpivalaisemalla saataisiin niiden todellinen kunto selville sekä tarkempi uusimistarve ja ajankohta.

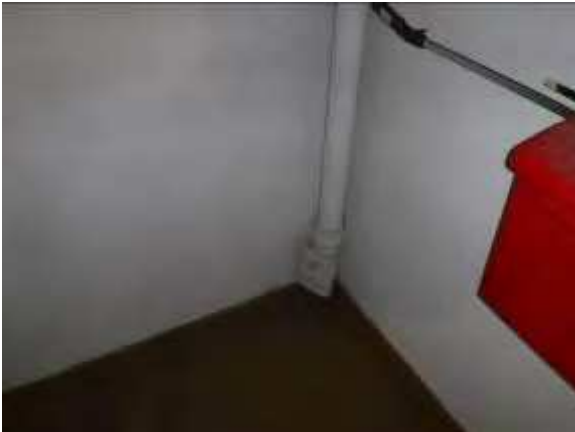
Saatujen tietojen mukaan viemäreissä ei ole esiintynyt vuotoja. Tukkeutumia on esiintynyt jätevesiviemäreissä. Viemäreiden uusiminen olisi jo ajankohtaista. Viemäreille suositellaan tehtäväksi kuntotutkimus, jolla selventyisi viemäreiden uusimisen ajankohta ja mahdollisten sisäpuolisten saneerausmenetelmien käyttömahdollisuus. PTS:ään on arvioitu jätevesiviemäreiden sukituksen kustannus.

*Viemärit ovat valurautaa 70-luvulta.*

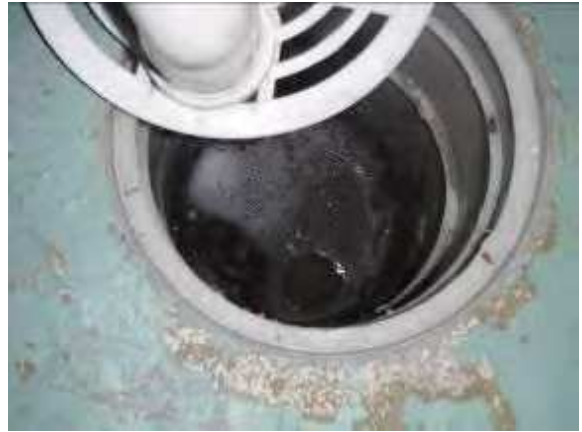
*Lattiakaivot ovat pääosin valurautaisia.*

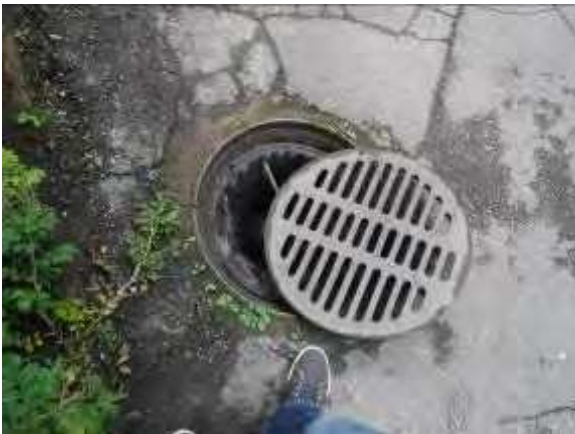
*Sisäpihalla on yksi sadevesikaivo*

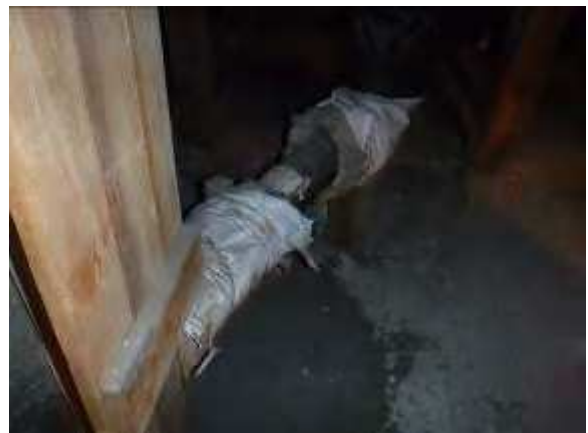
Viemäreiden tuuletusputkessa puuttui lyhyeltä kohdalta eristys ullakolla ja se olisi hyvä lisätä.

*Tuuletusviemäriin eristys puuttuu lyhyeltä kohdalta ullakolla*

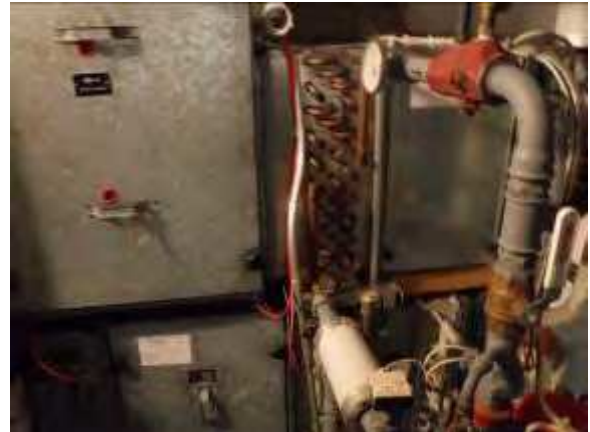
*Koneisiin on lisätty lämmöntalteenottopatterit sekä lämmityspatterit ovat uusittu vuonna 1995.*

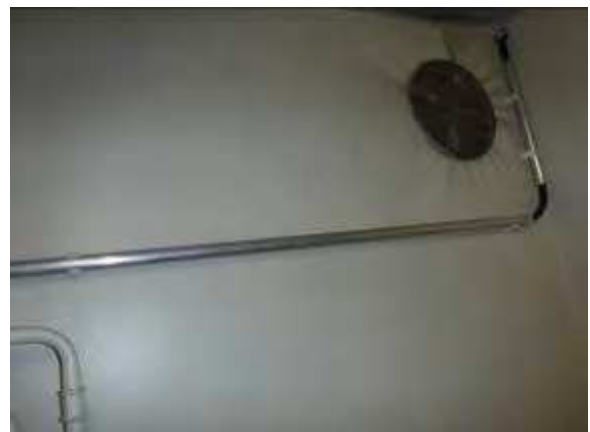
*Kellarin koneellisen poiston alueilla on korvausilmaventtiilejä.*

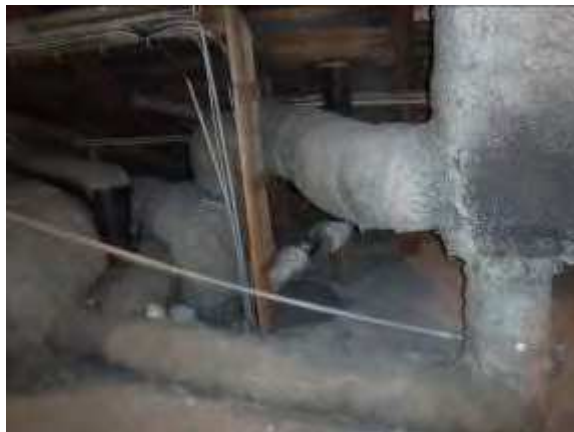
*Kanavisto on eristetty ullakolla*

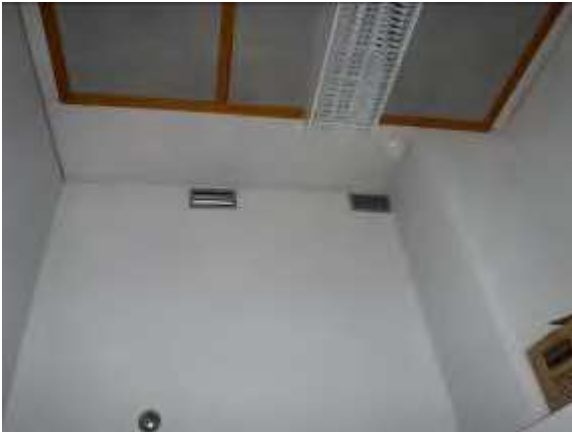
*Toimistossa tulo- ja poistoilmasäleiköt*

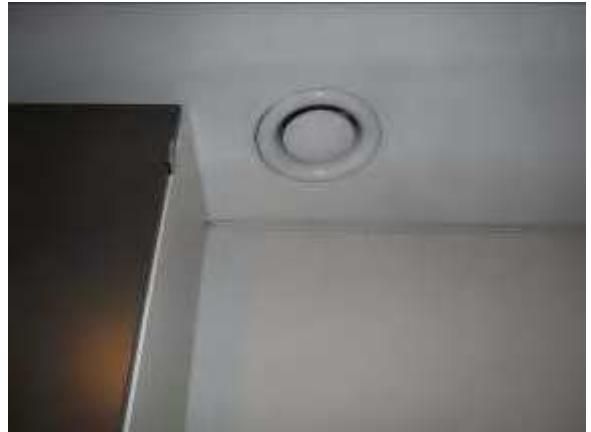
*Päätelaitteet ovat koneelliseen ilmanvaihtoon tarkoitettuja malleja.*

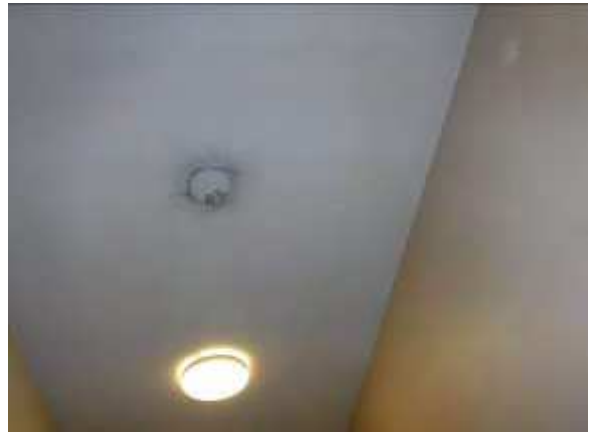
*Rappukäytävissä on lautasventtiilit painovoimaisen ilmanvaihdon alueilla.*

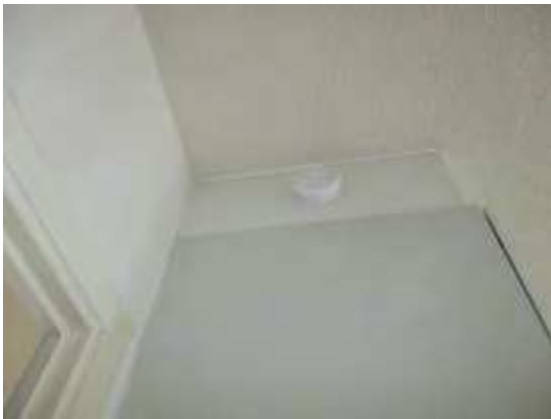
*Virheellisesti asennettu palovaroitin*

- Palovaroitin on sijoitettava huonetilan katon keskivaiheille, vähintään 50cm etäisyydelle seinästä, kattopalkeista tai muista esteistä.
- Varoittimen toiminta on kokeiltava kerran kuukaudessa ja aina useamman päivän poissaolon jälkeen. Toimintakunnon voi useimmissa malleissa kokeilla painamalla laitteessa olevaa testinappia.
- Paristolla toimiviin palovaroittimiin on vaihdettava paristo normaalisti vuoden välein. Yleensä palovaroittimet on uusittava noin 10 vuoden välein.
- Palovaroittimen mukana tulleet ohjeet on huomioitava laitteen asennuksessa, testauksessa, huollossa sekä käytöstä poistettaessa.
