## Kuntoarvio ja PTS

Haukivuoren paloasema  
Paloasemantie 5  
51600 Haukivuori

26.9.2023

K231009

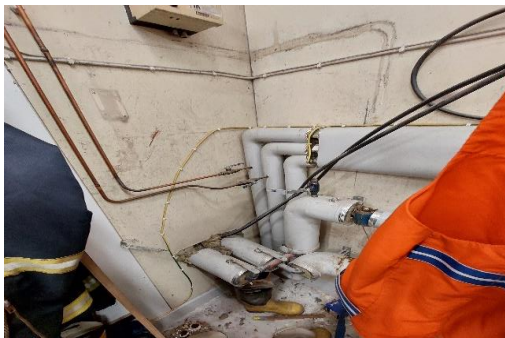
*Kaukolämpöjohdoista puuttuu osa eristeistä ja läpiviennit ovat puutteelliset.*

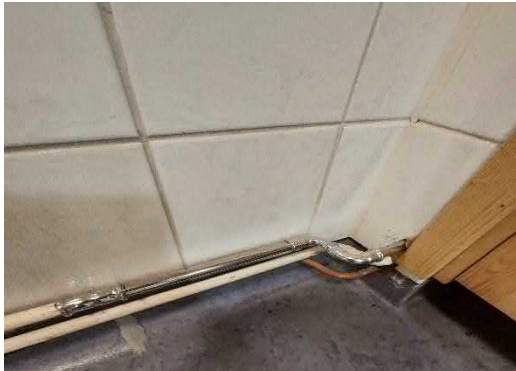
*Kylpyhuonetiloissa korjattuja putkiosuuksia.*

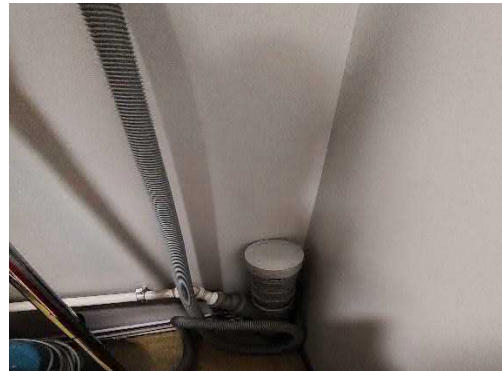
*Alkuperäinen muovinen tuuletusviemäri ja alipaineventtiili.*

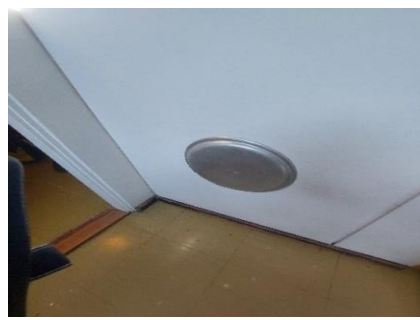
Täysin kiinni oleva korvausilmaventtiili.
