Asiakirjatyyppi
Tarkkailuraportti

Päivämäärä
12.4.2024

Suomenniemen jäteveden- puhdistamo

Vaikutustarkkailu 2023

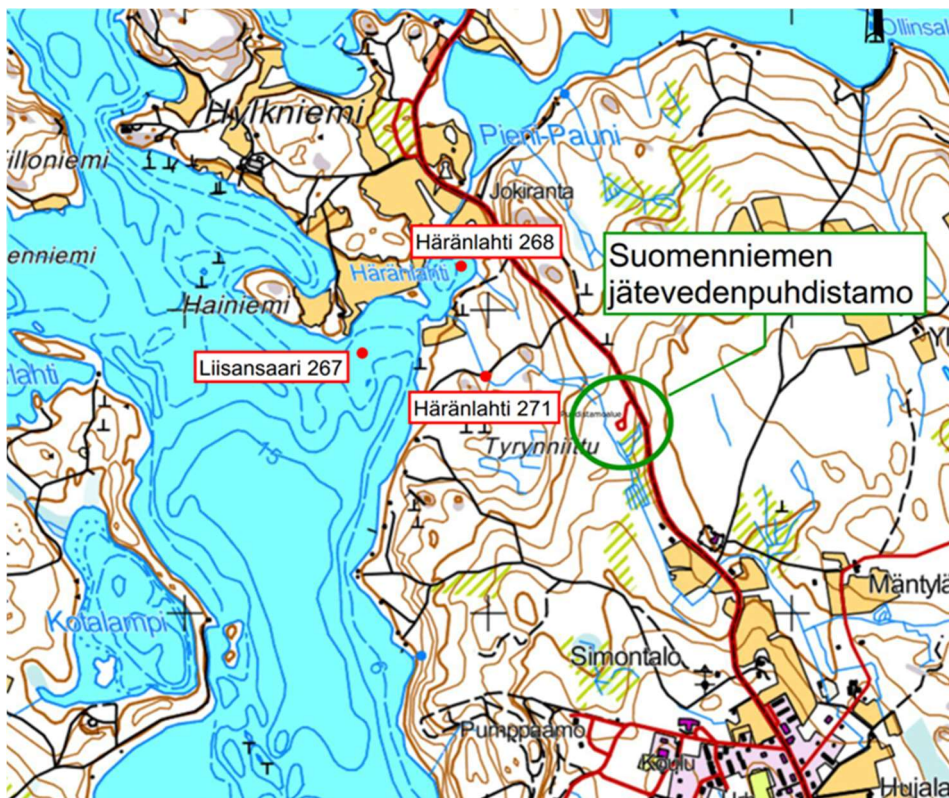
Kuva 1. Suomenniemen jätevedenpuhdistamo, sen purkuvesistö ja tarkkailupisteet.

päristöhallinnon VESLA-järjestelmään. Jäteveden purkuveden vesistövaikutuksia tarkkaillaan tarkkailuohjelman (Ramboll 2017) mukaisesti vesinäyttein, joita otetaan kaksi kertaa vuodessa kolmesta tarkkailupisteestä. Ylin piste sijaitsee purkuojassa ennen laskua Kuolimoon, toinen Häränlahden alueella lähellä ojan purkukohtaa ja kolmas Liisansaaren edustalla. Näytteet otetaan kerrostuneisuusajkojen loppupuolella (maalis-huhtikuussa ja elokuussa). Joka viides vuosi (2026, 2031, jne.) tehdään laajennettua rehevöitymisen seurantaa (a-klorofylli ja kasviplanktonitarkkailu). Tarkkailupisteiden sijainnit on esitetty taulukossa 1 ja kartalla liitteessä 1.

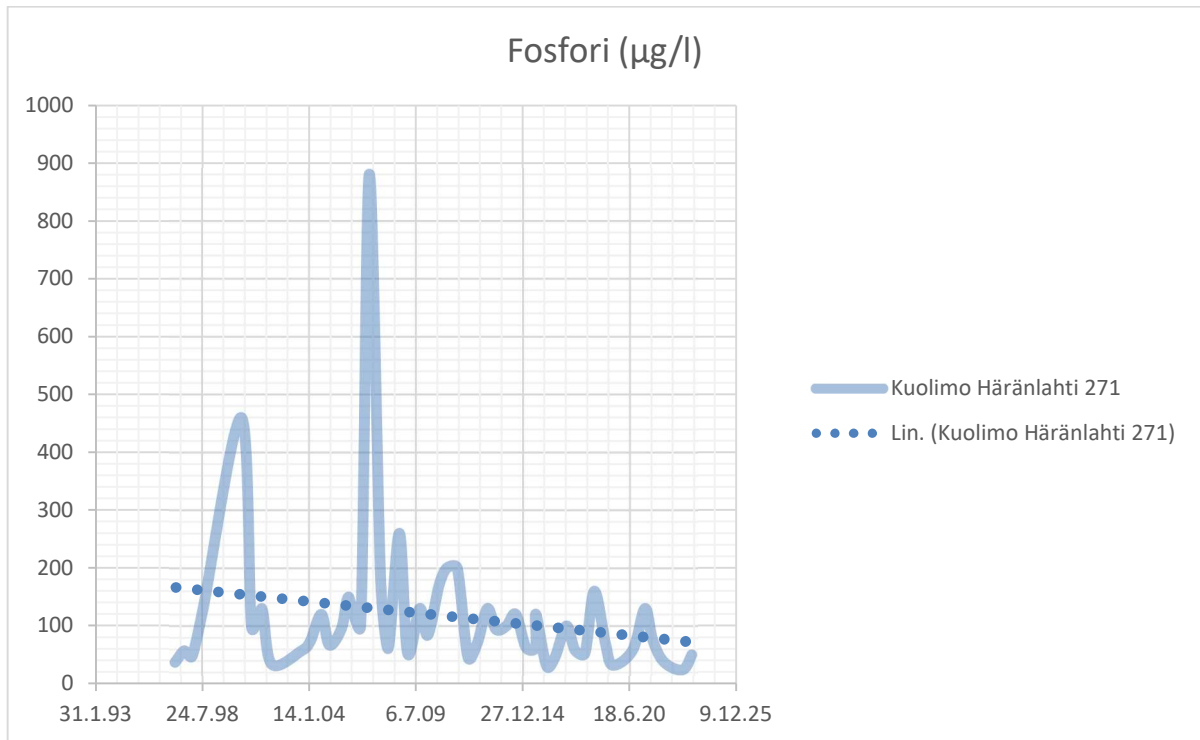
Kuva 11. Kokonaisfosforipitoisuuden kehitys purkuojan tarkkailupisteellä (Kuolimo Häränlahti 271).

Pidemmällä aikajaksolla (1997–2022) tarkasteltuna purkuojassa (Häränlahti 271) on todettavissa voimakasta hetkellistä laatuvaihtelua, mutta vedenlaadun yleisessä kehityksessä ei ole todettavissa merkittäviä muutoksia. Vedenlaadussa on havaittavissa selvä puhdistamon kuormituksen vaikutus. Kuvissa 11 ja 12 on esitetty veden kokonaistyyppi- ja kokonaisfosforipitoisuuksien kehitystä tarkkailupisteellä.
