Mikkelin kaupunginhallituksen lausunto asiassa, joka koskee kunnallisvalitusta Mikkelin kaupunginvaltuuston päätöksestä 8.6.2026 § 40 koskien Graniittitalon asemakaava-muutosta (Mikkelin kaupungin diaarinumero MliDno-2025–3121)

GRANIITTITALO MIKKELI,  
KÄYTTÖKAAVIOT 1912 JA 2025  
ARKKITEHTITOIMISTO  
PERTTI MERTAOJA  
MAAHERRANKATU 5,  
50100 MIKKELI

## **GRANIITTITALO, MIKKELI RAKENNUSSUOJELUSELOSTUS**

## GRANIITTITALO MIKKELI, RHS-SELVITYS JULKISIVUT

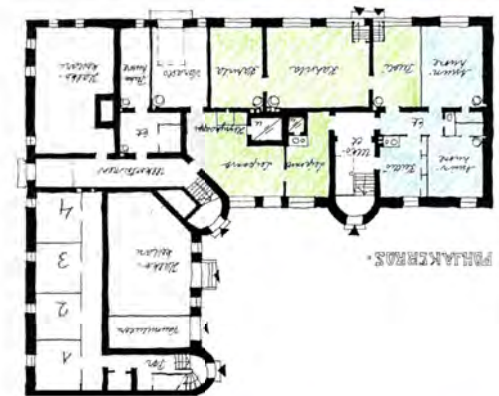
Kellari

Siinä on kaksi kerrosta ja kellarikerros. Lisäksi ullakko, johon pääsy 2 porrashuoneesta. Toimii varastotilona.

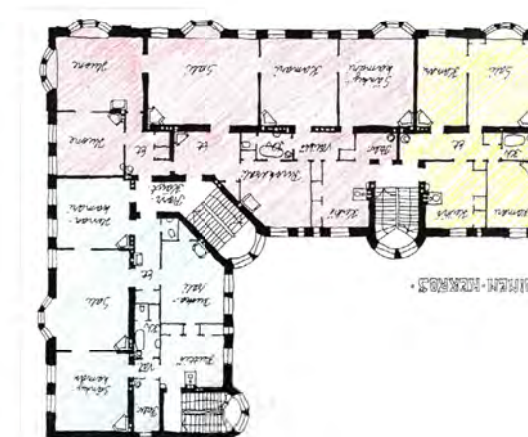
2. kerros

Toisessa kerroksessa on 3 asuntoa

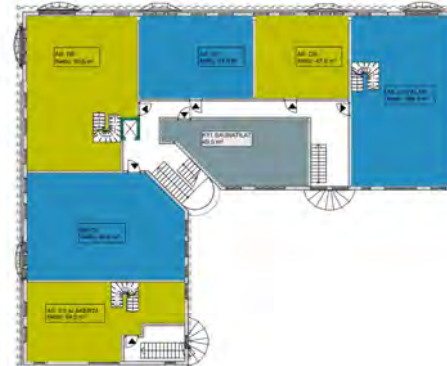
Koska rakennuksen nykyinen ullakko- ja vesikatto joudutaan purkamaan haitta-aineongelmien takia, on ullakolle suunniteltu rakennettavaksi 1,75 lisäkerrosta = 3 ja 4 kerros.

3 kerrokseen tulee 6 huoneistoa, joista 3 on 2 kerroksisia. Sijainti kummankin siiven päädyssä ja rakennuksen ulkonurkassa. Lisäksi saunaosasto.

4 kerrokseen tulee 2 huoneistoa ja alemman kerroksen 3 asunnon yläkerrat.

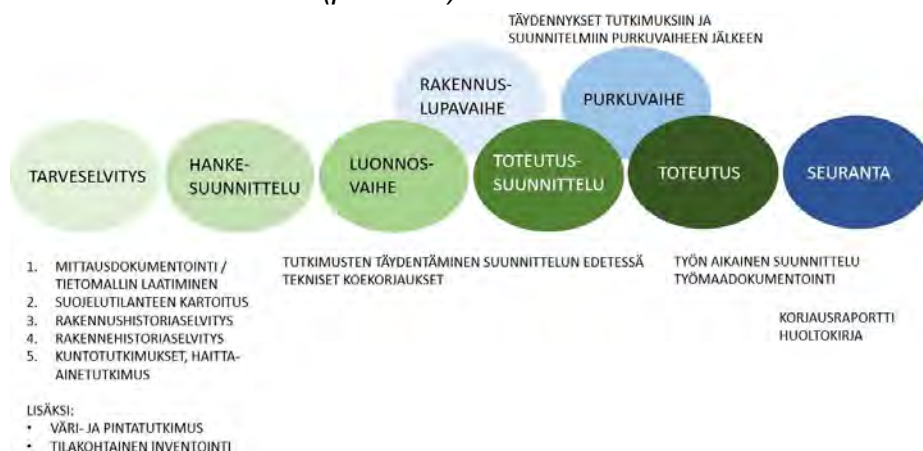
### Toimintakaavio (periaate)

Entinen julkinen rakennus muutetaan asuinrakennukseksi. Muutokset kohdistuvat pääasiassa 1 – 2 kerroksen tilojen muokkaamiseen asuinkäyttöön sopiviksi erillisiksi huoneistoiksi ja huonejakojen tarkistamiseen. Kellarissa vastaavat toimenpiteet asukkaiden yhteistilojen tarpeiden mukaan. Tavoitteena on tehdä rakennuksesta esteetön ja varustaa se yhdellä hissillä. Lisäksi kaikkien teknisten järjestelmien ja (LVIS-A) kiintokalusteiden päivittäminen nykypäivän vaatimuksia vastaavalle tasolle.

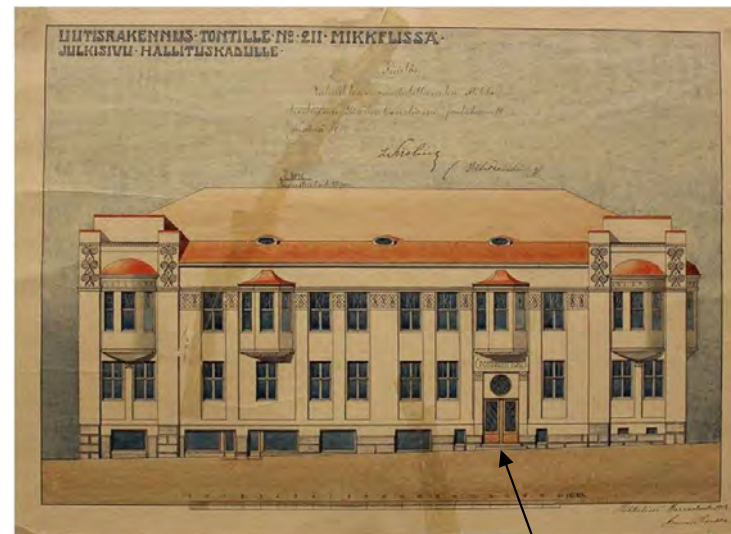
Oikealla julkisivut ylä Hallituskadulle ja ala Ristimäenkadulle, Armas Rankka marraskuu 1912. Alla kuva kadunpuolen ikkunoista ja ovi Hallituskadun postiin.

Kuva: Lääninarkkitehti Armas Rankan suunnitteleman posti- ja asuinrakennuksen julkisivu Hallituskadulle. Rakennussuunnitelma on päivätty marraskuussa 1912 (MMA).

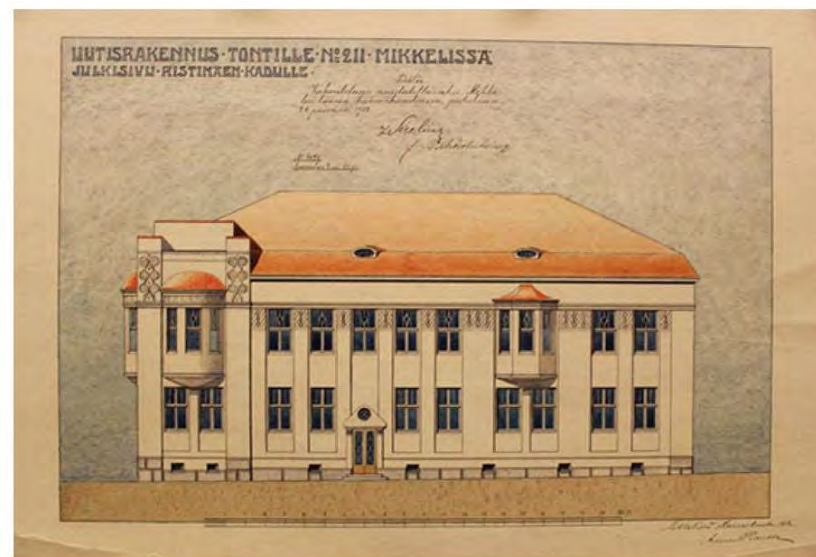
Kuva: Lääninarkkitehti Armas Rankan suunnitteleman posti- ja asuinrakennuksen julkisivu Ristimäenkadulle (MMA). Rakennussuunnitelma on päivätty marraskuussa 1912. Rakennusvaiheessa pääsisäänkäynnin pyöreä ikkuna on sijoitettu hieman korkeammalle. Ikkunoiden välissä sijaitsevat kasviaiheiset koristeet toteutettiin graniittijulkisivussa pienemmillä graniittilohkareilla. Erkkerien alaosat saivat myös rakennusvaiheessa graniittiset koristeet.

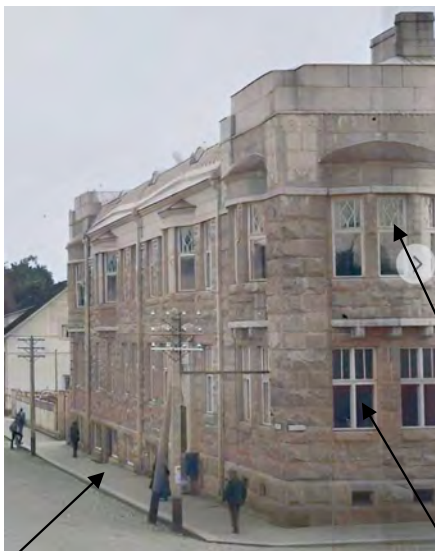
Kuvassa näkyy 2 kpl käyntejä alas pohjakerroksen liike-tiloihin.

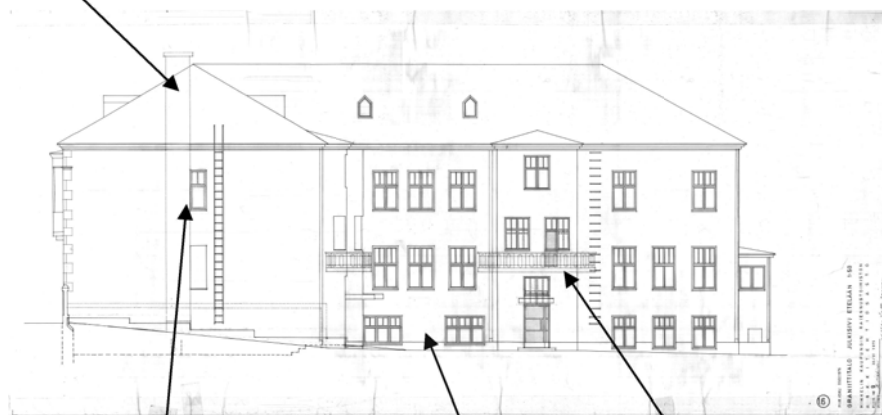
Uusi sisäänkäynti 1940  
Piha etelään

Savupiippu purettu

Ikkuna umpeen 1970 luvulla  
kaiteineen purettu. Pariovi purettu Parvekeovet ja parvekkeet  
Uudet porrashuoneiden ikkunat ja metalliset sisäänkäyntiovet

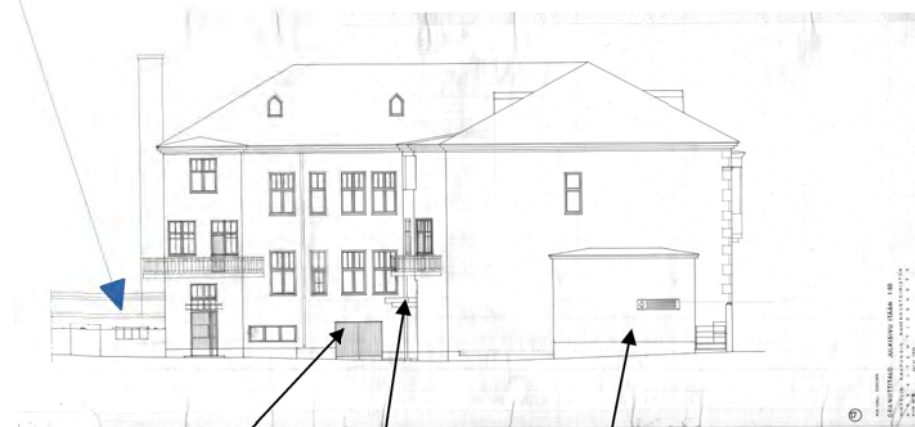
### Piha itään

Vanha halkokellari ja kattilahuone purettu 1975

Ikkuna poistettu Uudet sis.käynti katokset kaikkien pr:n ovin päälle Uusi porrashuone 1940  
Useita muutoksia kellarin ikkunoissa ja ovissa tällä sivulla, ajankohta ei tiedossa

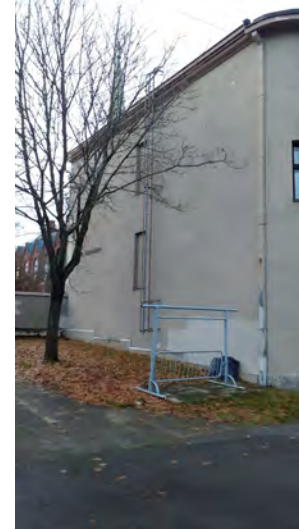
Puretun halkokellarin kohdalla sokkeli betonia ei graniittikivistä.

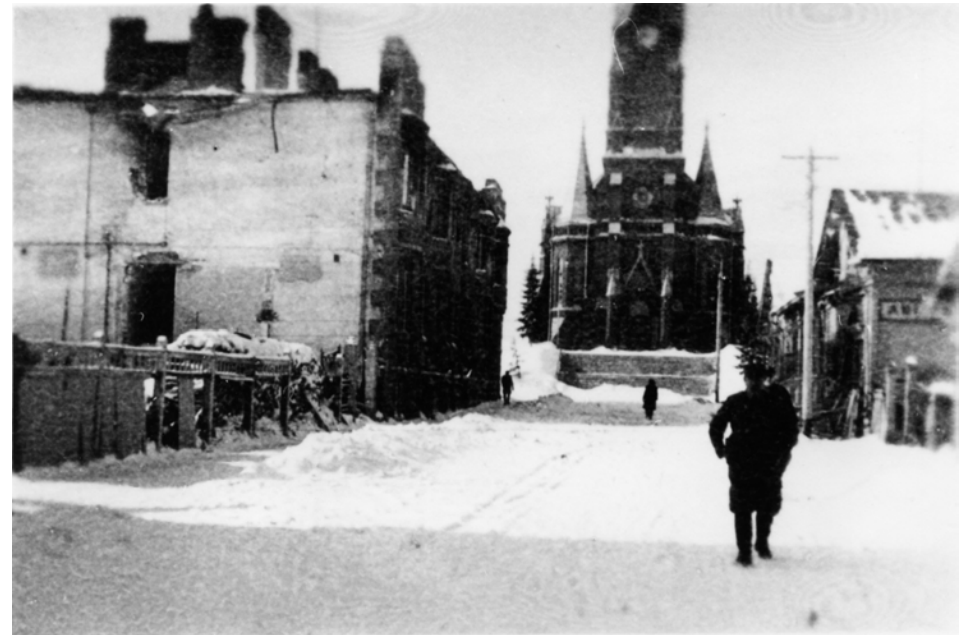
*Kuva: Hallituskadulta kuvattu Graniittitalo kevättalvella 1940. Palopommi tuhosi rakennuksen toisen kerroksen ja katon (MKM).*

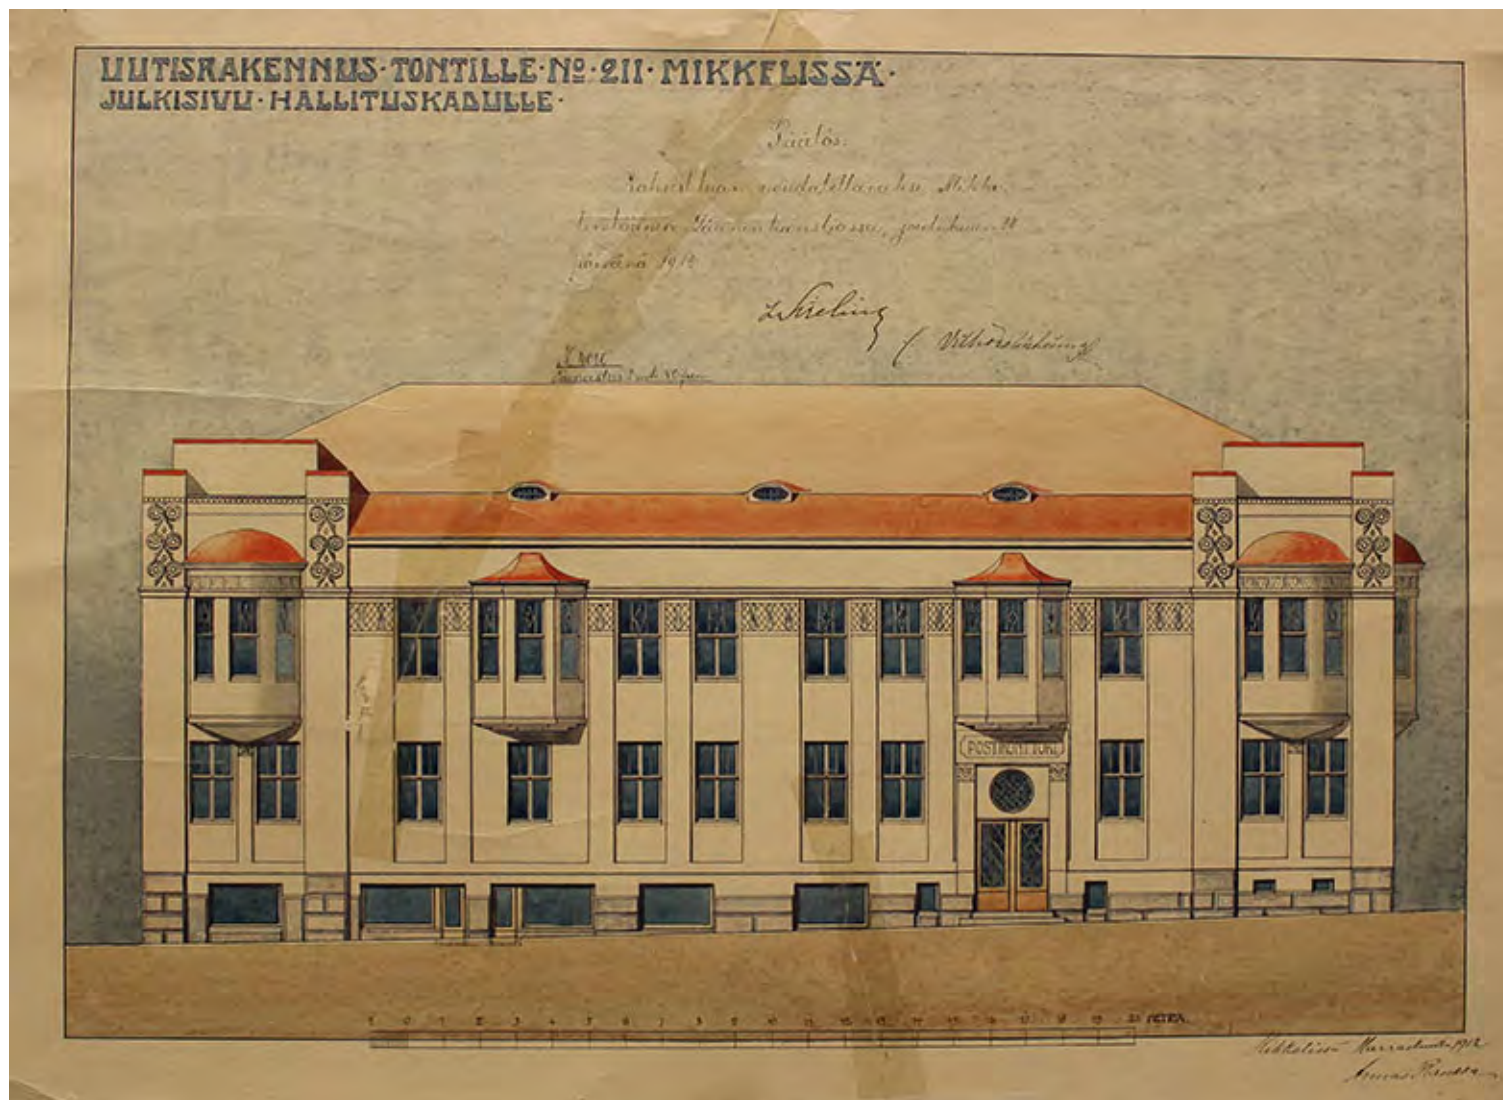
Kuva: Lääninarkkitehti Armas Rankan suunnitteleman posti- ja asuinrakennuksen julkisivu Hallituskadulle. Rakennussuunnitelma on päivätty marraskuussa 1912 (MMA).

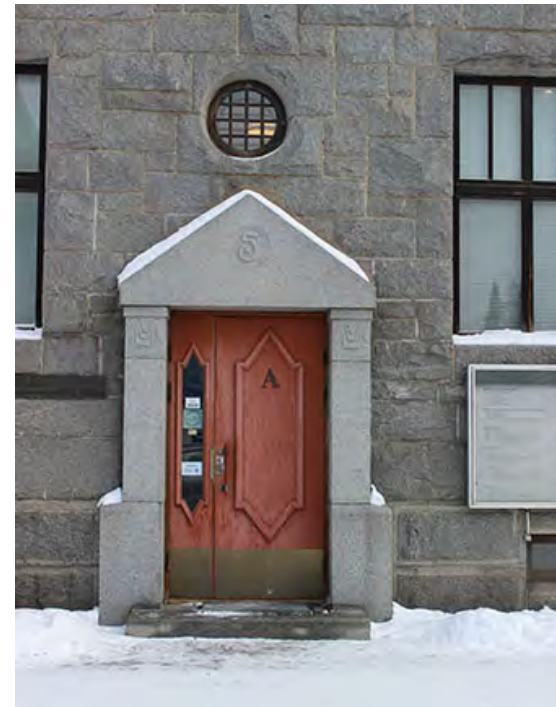
*Kuvassa pääsisäänkäynti Ristimäenkadulta. Ulko-ovi on uusittu 1940-1970-lukujen välisenä aikana.*

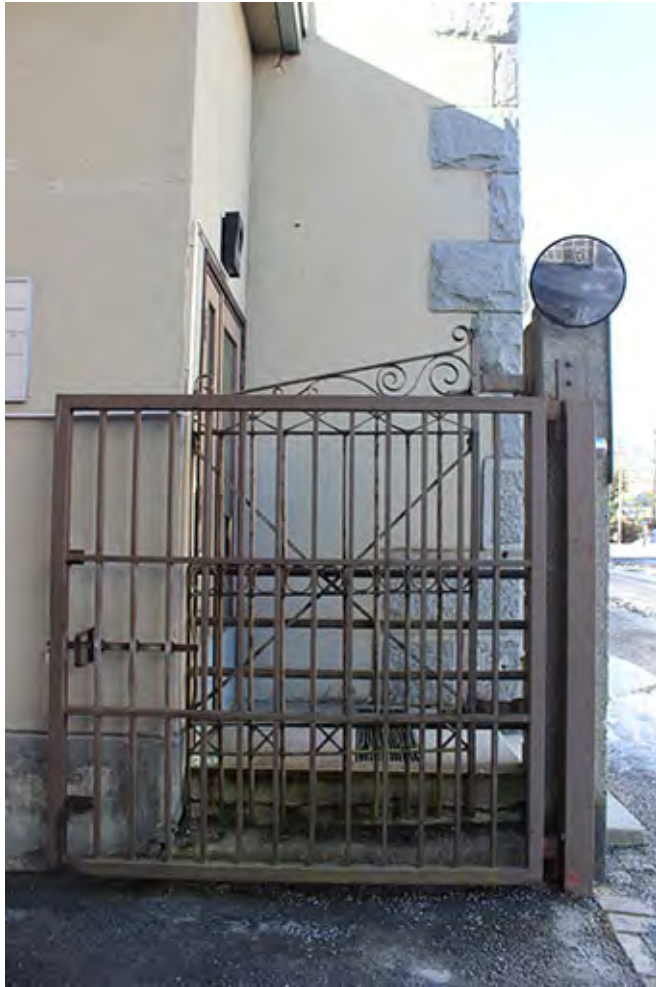
*Kuvassa oleva rauta-aita on sijoitettu nykyiselle paikalleen B-porrashuoneen suojaksi vuonna 1940. Edessä on uudempi ajoportti vuodelta 1986.*

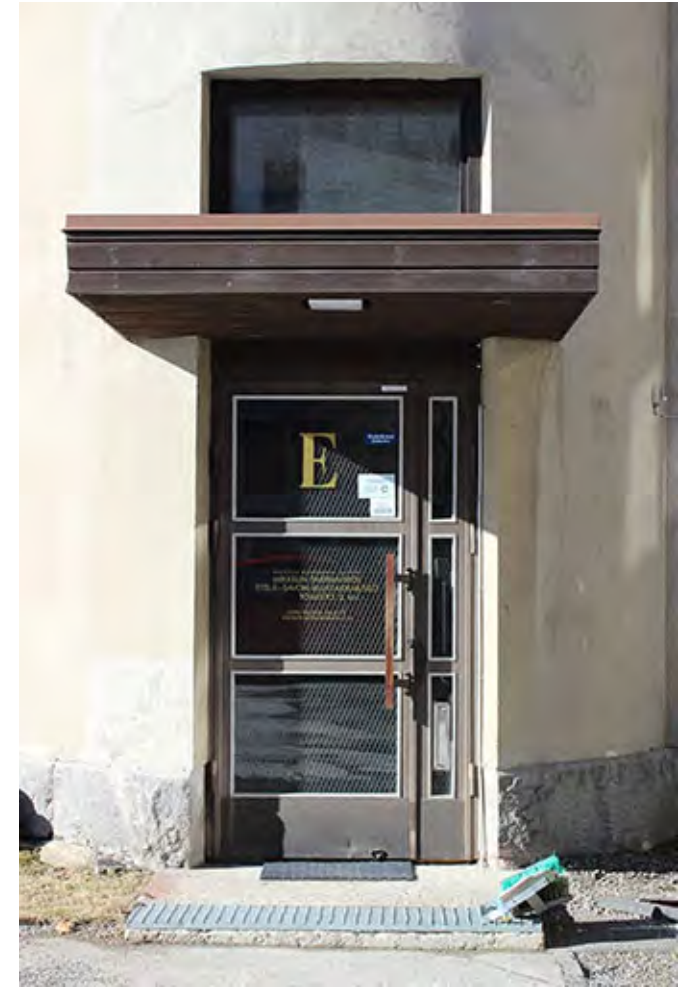
*Kuvassa sisäpihan sisäänkäynti E-porrashuoneeseen. Ulko-ovi ja tasakatos ovat vuodelta 1975.*

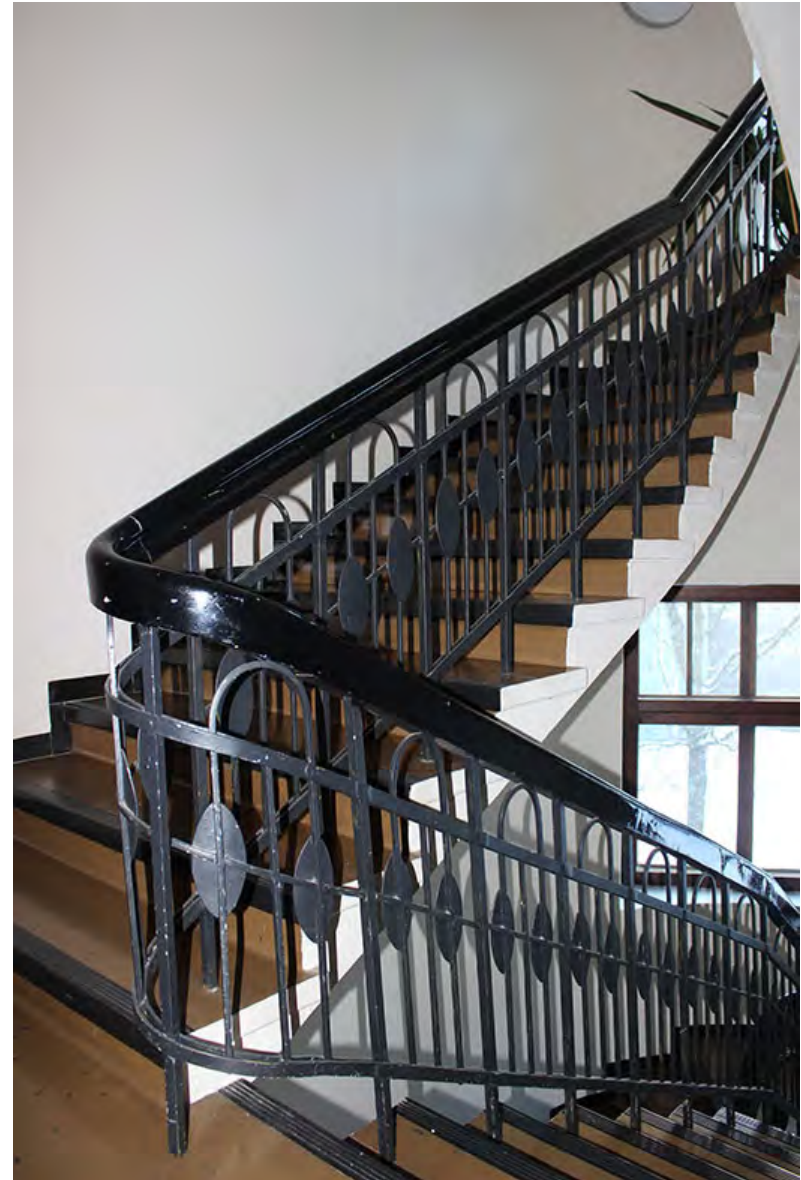
## 12 C-PORRASHUONE

**Kiintokalusteet:** : puiset kaiteet, joissa metalliset lehtikoristeiset kiinnikkeet maalattu UNICA 5390 (ruskealla taitettu musta).

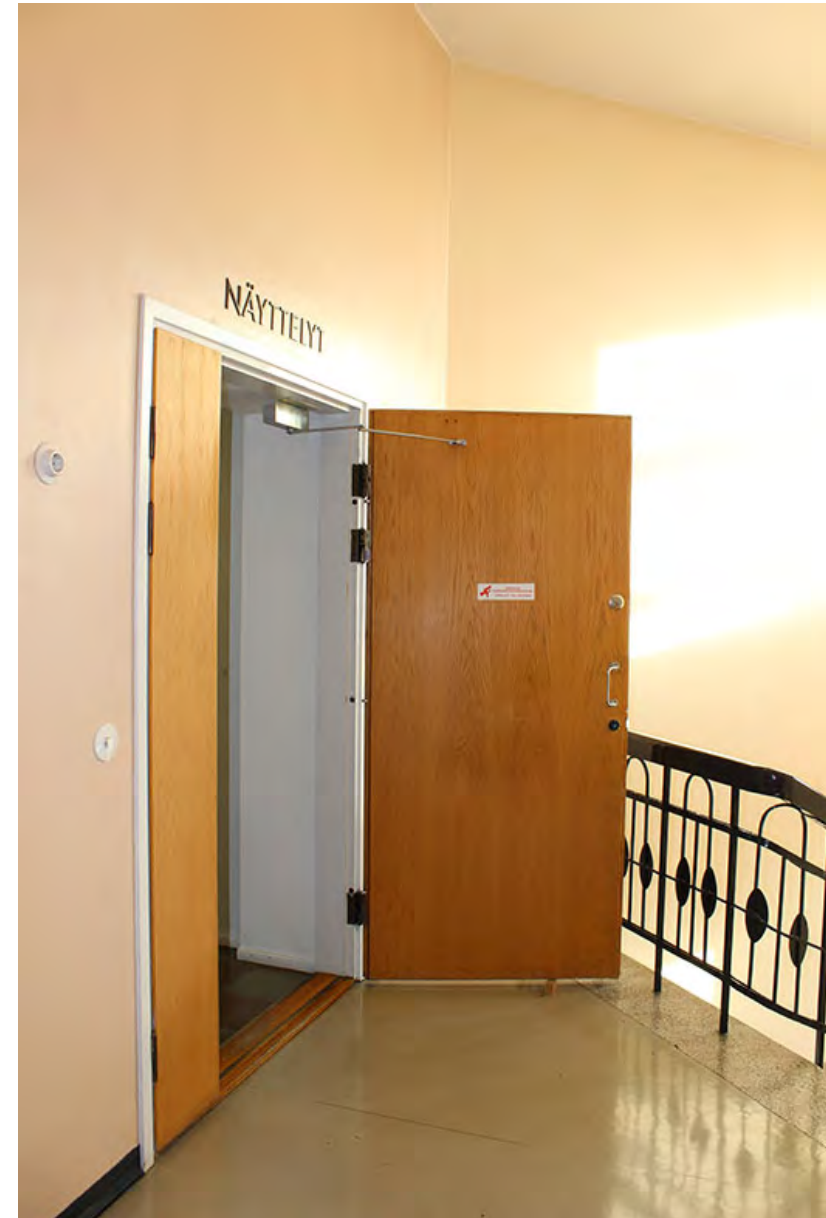
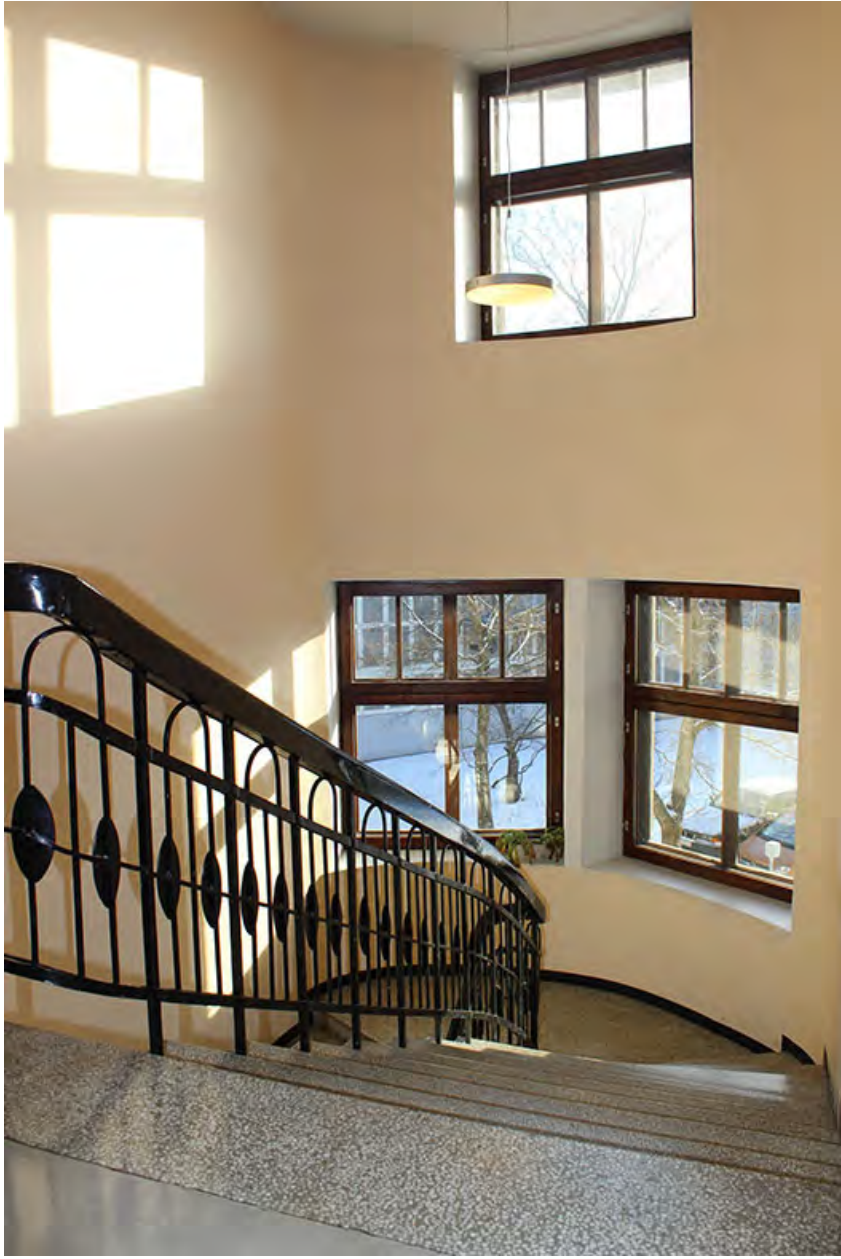
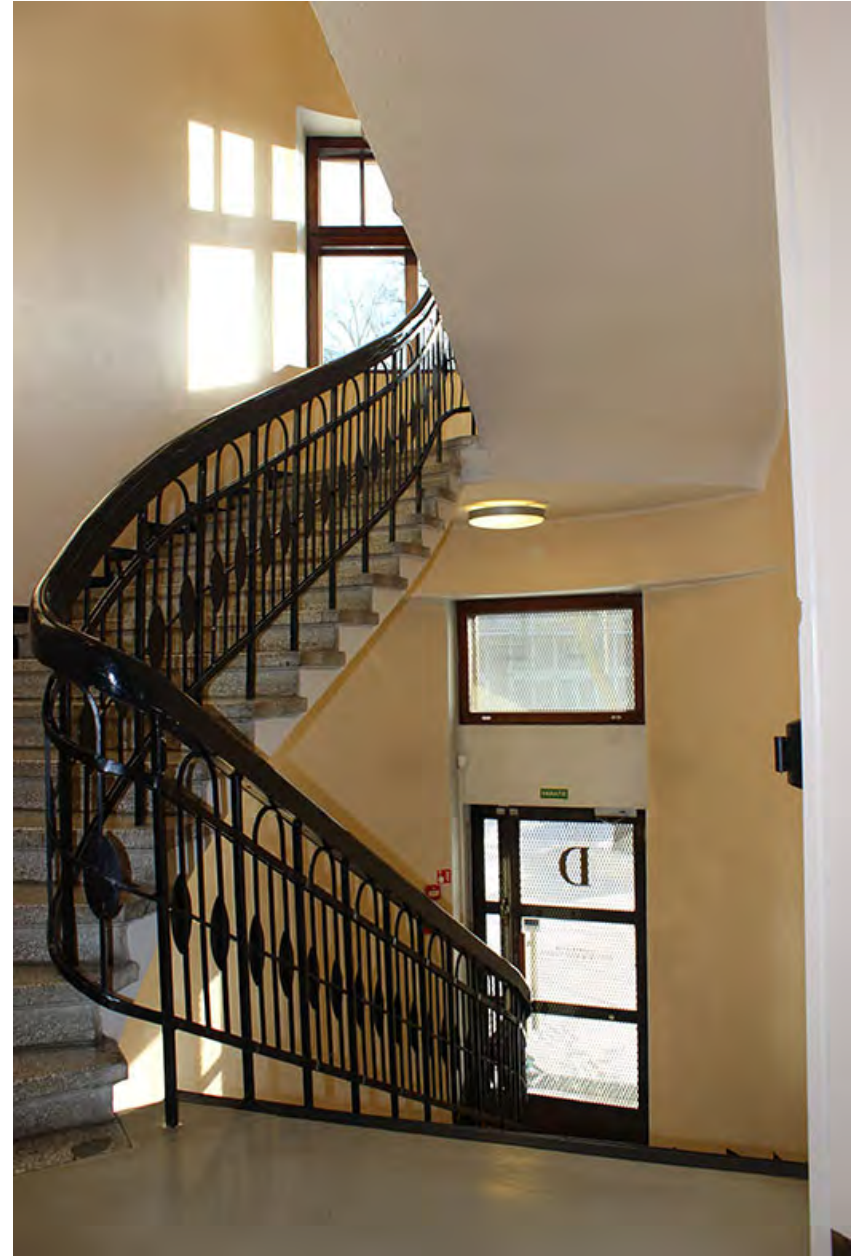
## 19 D-PORRASHUONE

**Kiintokalusteet:** puiset kaiteet, joissa metalliset lehtikoristeiset kiinnikkeet maalattu UNICA 5390 (ruskealla taitettu musta).

**Muut:** 1.kerroksen oven päällä oleva ikkunaan lisätty kalterit (1985)

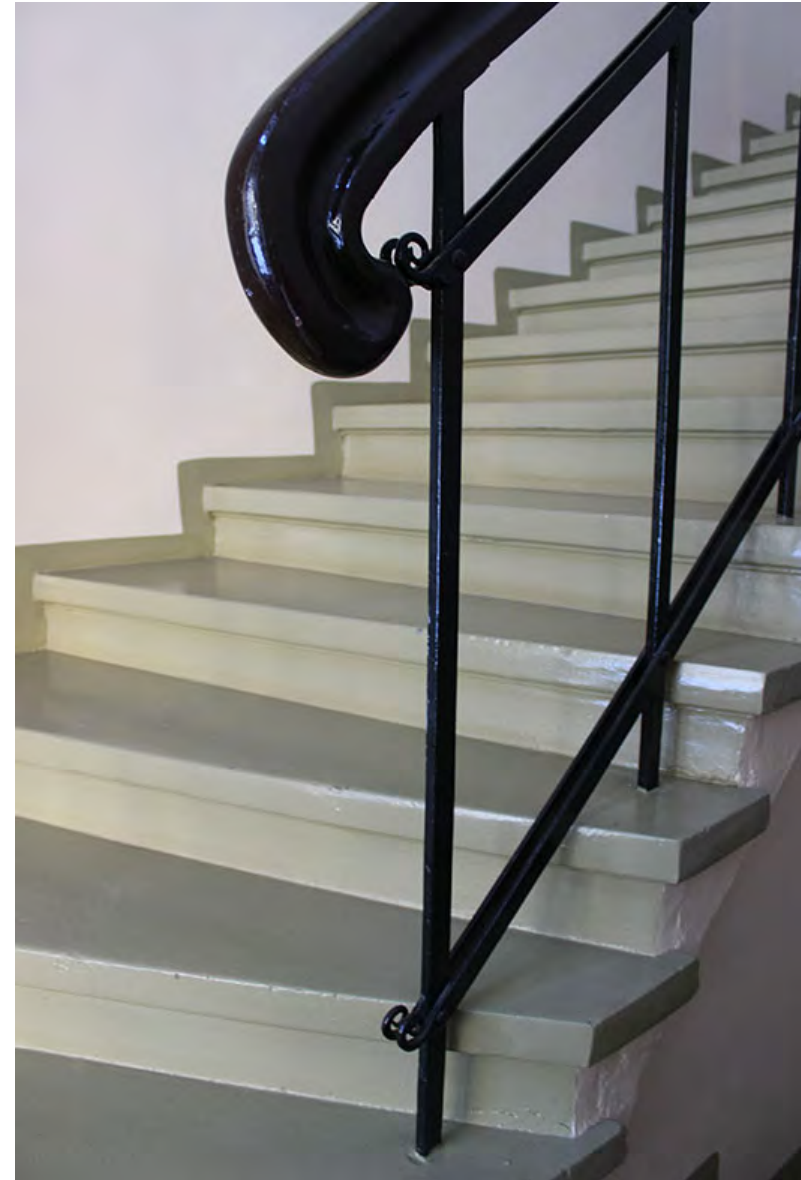
## 21 E-PORRASHUONE

**Muut:** puiset kaiteet, joissa metalliset kiinnikkeet maalattu UNICA 5390 (ruskealla taitettu musta).

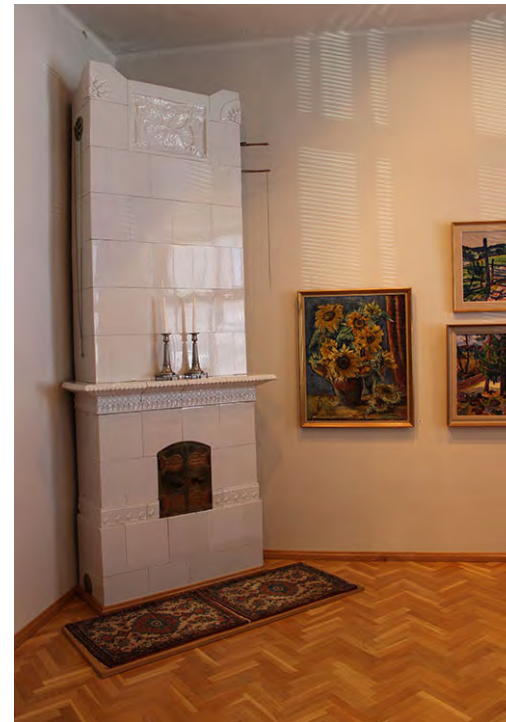
## 22 NÄYTTELYHUONE 1.kerros

**Kiintokalusteet:** alkuperäinen 1912; puu- ja käpyaihein koristeltu kaakeliuuni

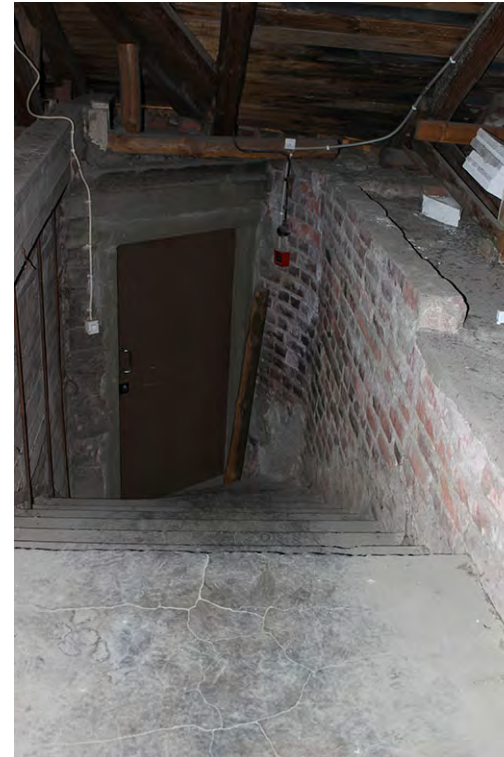
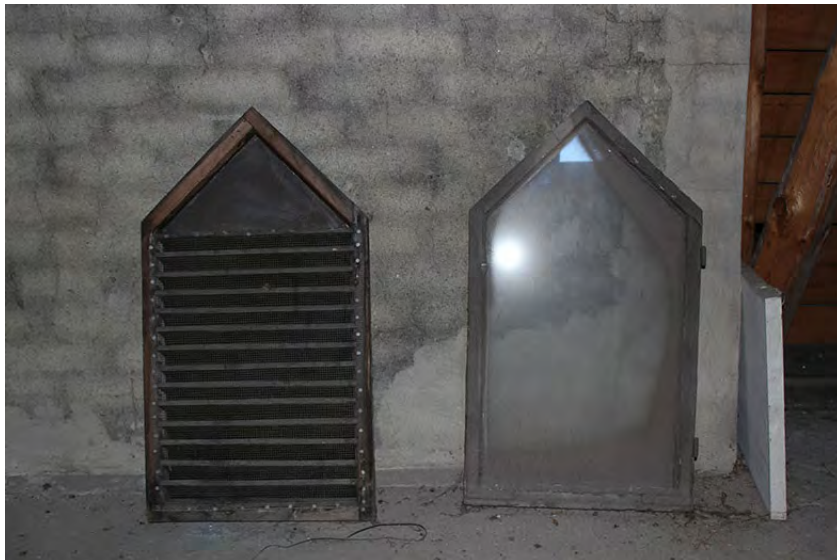
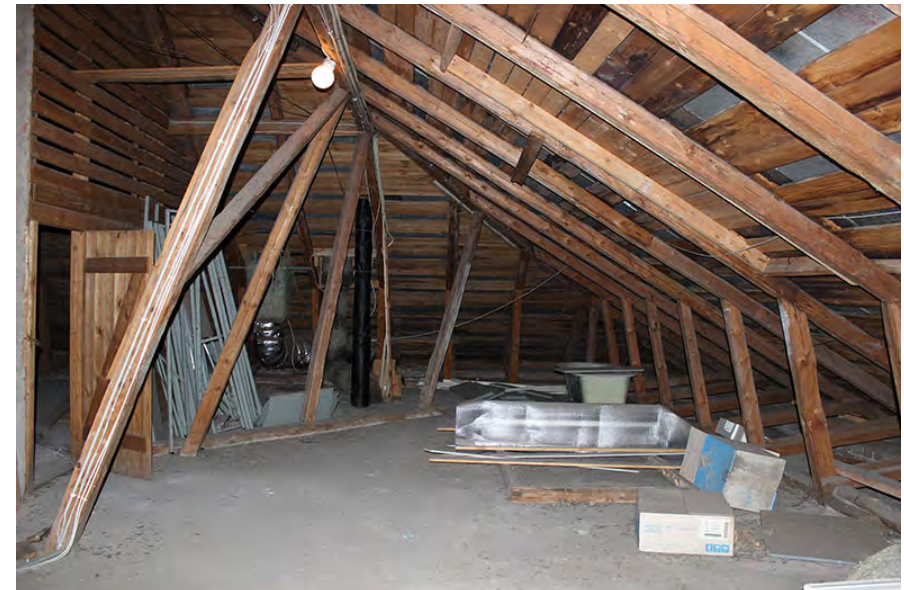
## 25 ULLAKKO vinttikerros

**Muut:** ilmastointikonehuone, jalallinen kylpyamme ja tunnistamaton pyöreä sammio.

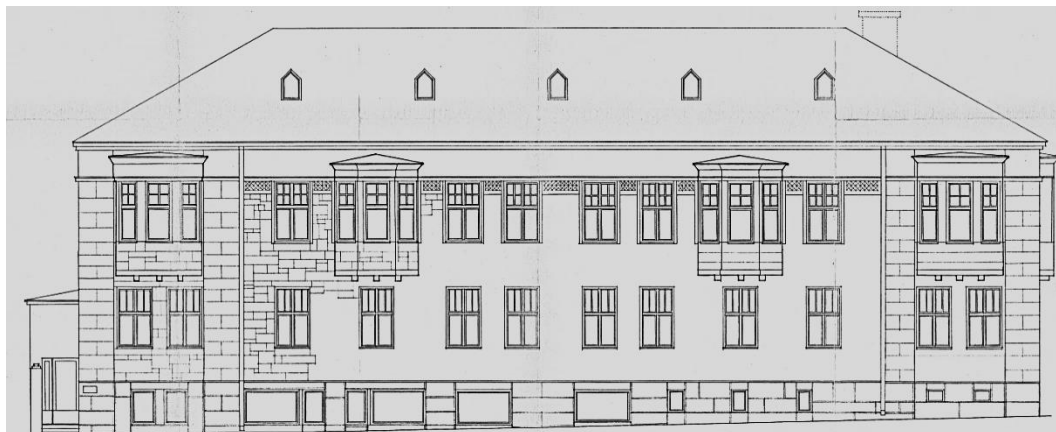
Kuva 3.2 Julkisivupiirustus Hallituskadulle (pohjoiseen) vuodelta 1975

Kohteesta käytössä olleet julkisivupiirustuksen vuodelta 1912 eroavat merkittävästi 1970-luvulla tehdyistä julkisivupiirustuksista (kuvat 3.1 ja 3.2). Rakennuslupaa varten tehdyissä piirustuksissa julkisivut ovat vaaleaksi rapattuja, kulmatornit nousevat vesikatolle ja Hallituskadulle on ulko-ovi, kun taas myöhemmin tehdyissä julkisivu on luonnonkiveä, kulmien tornit eivät ulotu räystäslinjan yläpuolelle eikä ulko-ovea ole. Itäjulkisivulle rakennettua porrashuonetta ei ole esitetty 1910-luvun piirustuksissa.

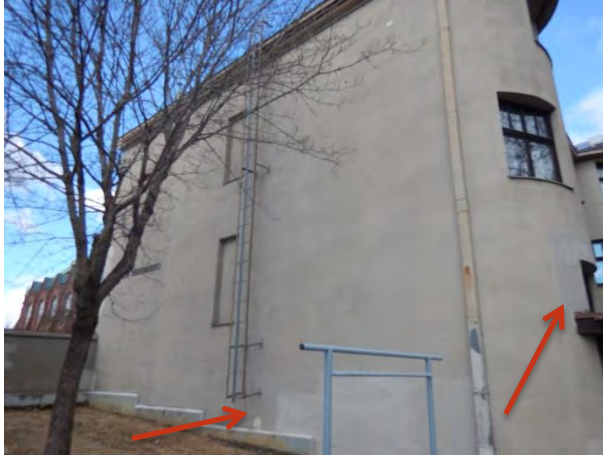
Kuva 3.6 Eteläpäädyn julkisivu

Sisäpihan julkisivut (etelään ja itään) ovat paksurapattuja tiiliseiniä ja pintakerroksena on vaalea ruiskutettu hienoroiskerappaus. Rappaus on paikallaan lähes koko alueella ja pääosin puhdas. Rappaus on paikattu ja/tai maalattu julkisivun alaosista, ovien pielistä, katosten liittymäkohdista, lounaiskulmasta, räystäsulokkeesta ja B-portaan seinästä (punaiset nuolet kuvissa 3.6-3.11). Rappaus ei tutkittu läheltä eteläpäädyn keskialueelta eikä itäpuolen roskakatoksen sisäpuolelta. Rapatuilla julkisivuilla ei havaittu liikuntasauvoja.

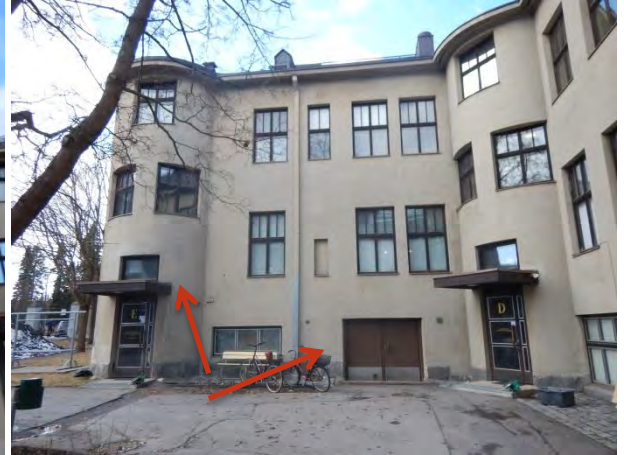
Kuva 3.7 Itäjulkisivun sisäpihalla (E- ja D-porras)

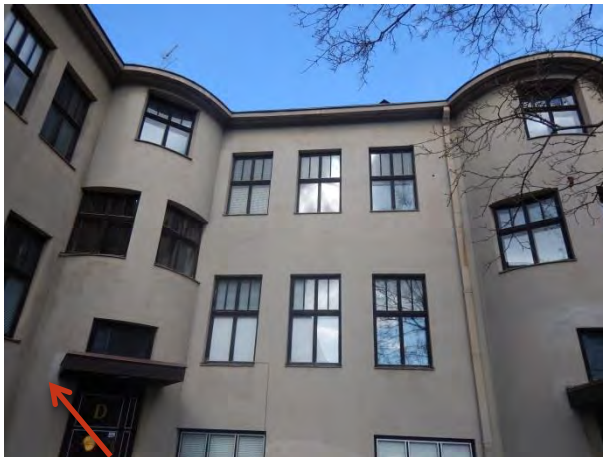
Kuva 3.8 Eteläjulkisivu sisäpihalla (D-porras)

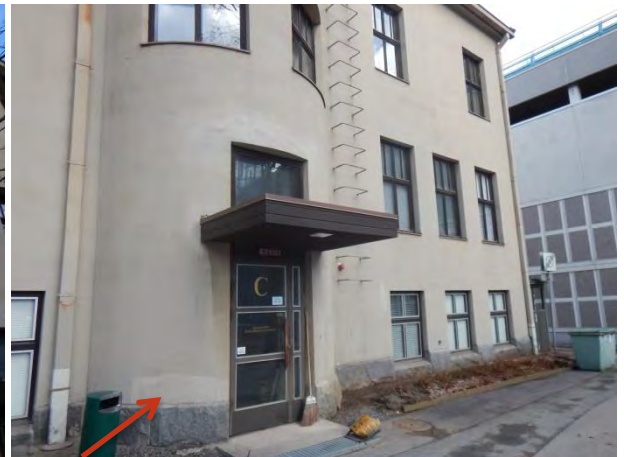
Kuva 3.9 Eteläjulkisivu sisäpihalla (C-porras)

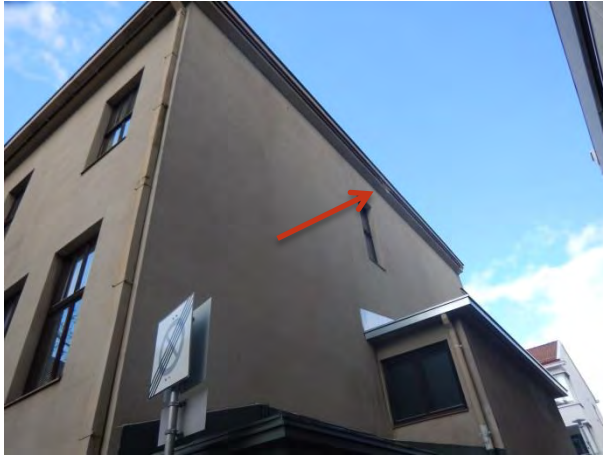
**Kuva 3.10 Julkisivun itäpääty (alla roskakatos)**

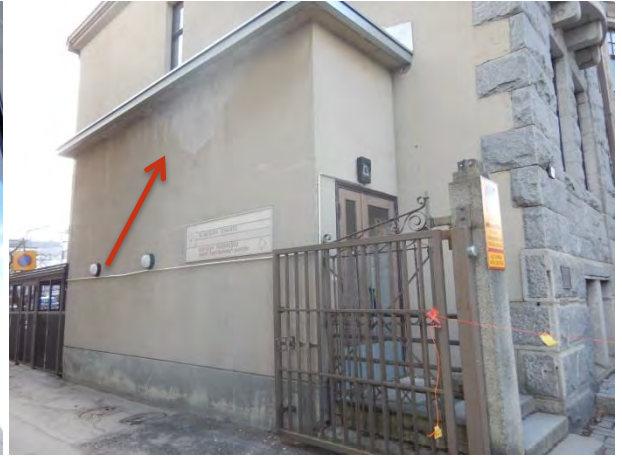
**Kuva 3.11 Julkisivun itäpääty (B-porras)**

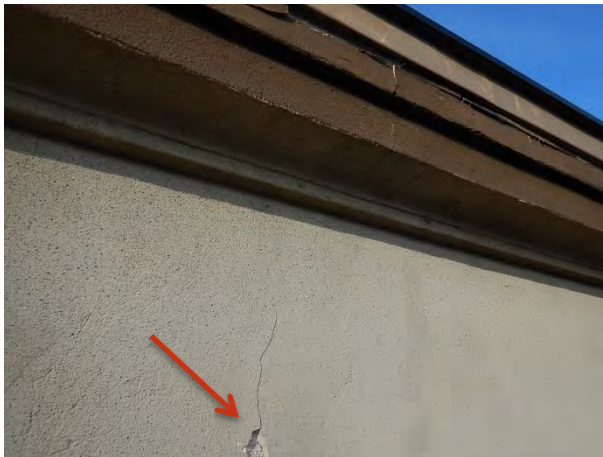
**Kuva 3.12 Arviolta alustan liikkeistä aiheutunut halkeama eteläpäädyssä**

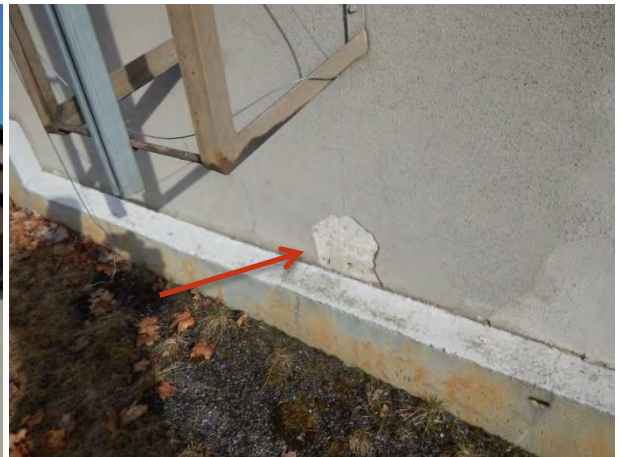
**Kuva 3.13 Rappaus on irronnut alaosasta eteläpäädyssä**

Rappausta on irronnut sokkelikivien yläpuolelta, ikkunapielien alaosista ja muutamista yksittäisistä kohdista pieniltä alueilta (kuvat 3.13 ja 3.14). Vasaroitaessa havaittiin rappauksen olevan laajoilta alueilta pinnasta kovaa, mutta täyttö on pehmeää ja jauhomaista. Rappauksessa havaittiin vain muutama halkeama, jotka ovat arviolta alustarakenteiden liikkeistä johtuvia ja suurin näistä halkeamista oli eteläpäädyssä (kuva 3.12, leveys luokka 0,5 mm). Kuitenkin tarkasteltaessa rappausta läheltä havaittiin runsaasti kapeita (leveys luokkaa 0,1-0,2 mm) halkeamia laajoilla alueilla. Kapeat halkeamat erottuvat huonosti valokuvissa, mutta suurimmat niistä ovat näkyvissä kuvassa 3.15.

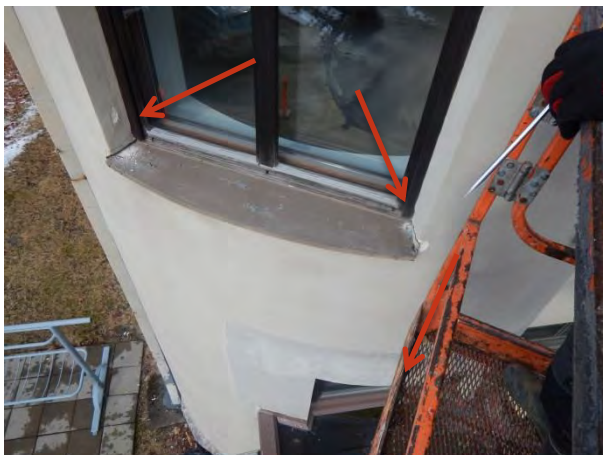
**Kuva 3.14 Vaurioita ikkunapielissä**

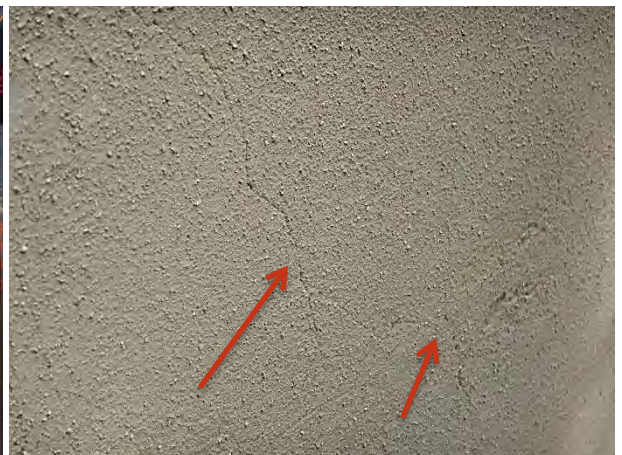
**Kuva 3.15 Halkeamia rappauspinnassa**

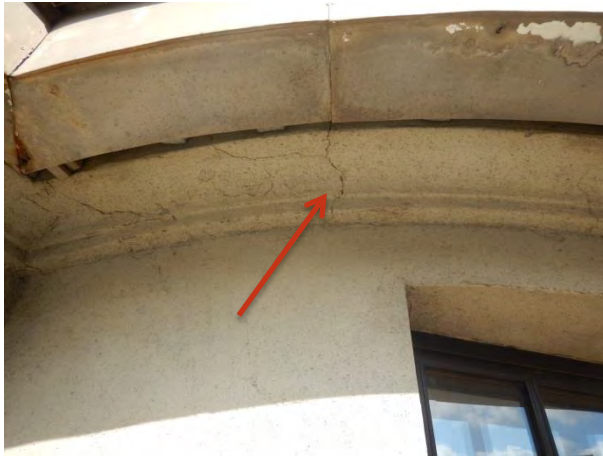
**Kuva 3.16** Räystäsulokkeessa halkeamia sisäpihan nurkassa

Räystäsuloke on rapattu ja maalattu ruskeaksi, mutta sen ylin osa on maalattua peltiä. Sisäpihan alueella ulokkeen tasolla on maalattu peltinen räystäskouru. Räystäskourun takana ulokkeessa havaittiin muutama halkeama rakennuksen sisänurkassa (kuva 3.16). Räystäsuloke on vaurioitunut vakavasti koilliskulmassa (kuva 3.17).

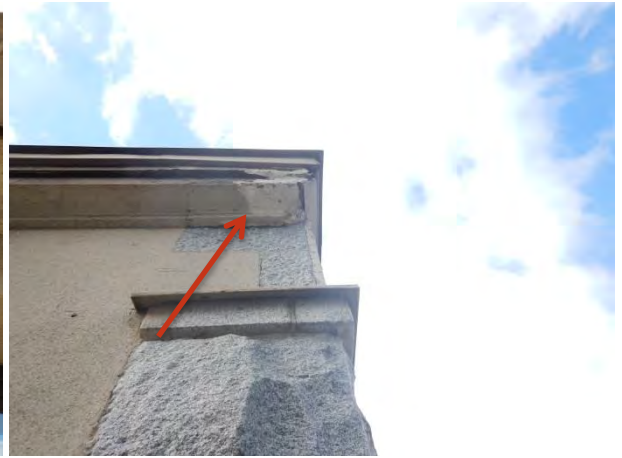
**Kuva 3.17** Koilliskulmassa räystäsuloke vaurioitunut

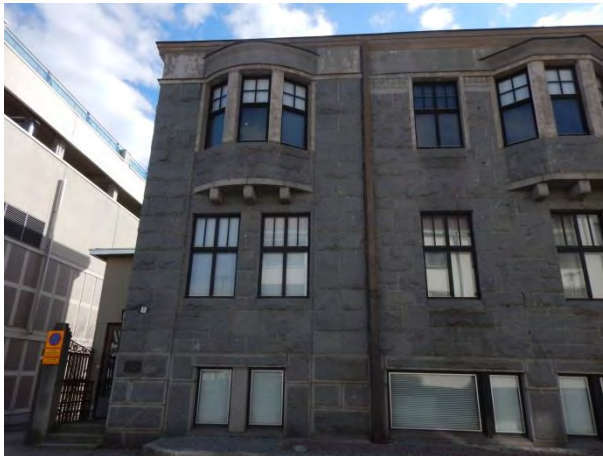
**Kuva 3.18** Pohjoisjulkisivu (B-porras)

Julkisivut Hallituskadulle ja Ristimäen kadulle (pohjoiseen ja länteen) ovat luonnonkivellä (harmaa graniitti) verhoiltuja tiiliseiniä (kuvat 3.18-3.23). Kellarikerroksessa graniittien pinta on hiottu saumojen kohdalta ja saumat ovat kuperia ulospäin työnnettyjä. Muut saumat ovat kourusaumojia. Luoteiskulman laastisaumoissa havaittiin jonkin verran rapautumaa. Julkisivuilla on yhteensä viisi erkkeriä, jotka sijaitsevat rakennuksen toisessa kerroksessa. Toisen kerroksen ikkunoiden yläpuolella on pellitetty vesilippa.

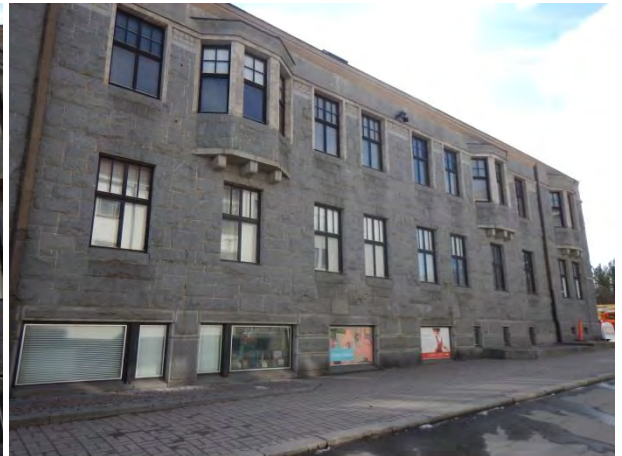
**Kuva 3.19** Julkisivu pohjoiseen (Hallituskadulle)

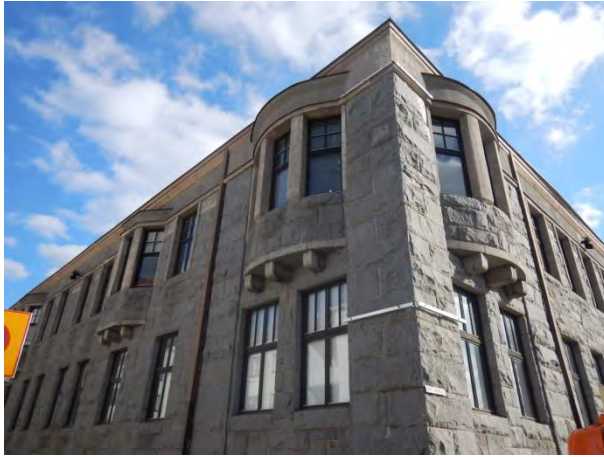
**Kuva 3.20 Julkisivun luoteiskulma, saumoissa rapautumaa**

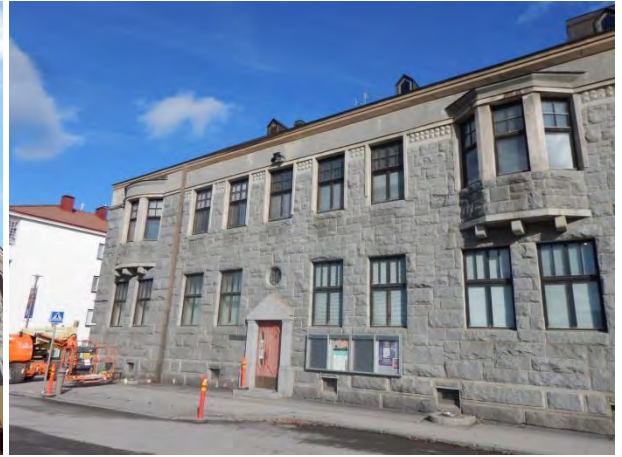
**Kuva 3.21 Julkisivu länteen (A-porras, Ristimäen kadulle)**

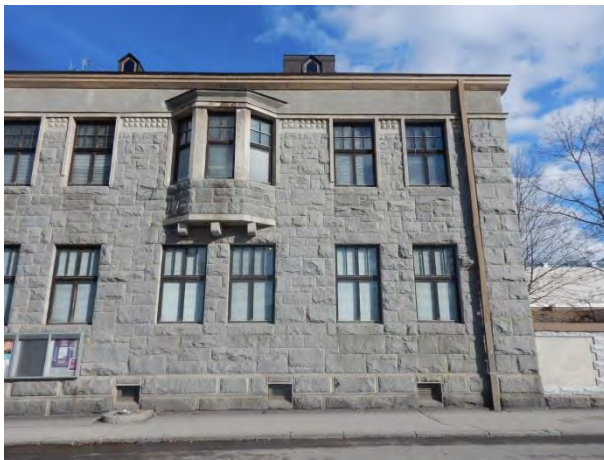
**Kuva 3.22 Julkisivu länteen (eteläpääty)**

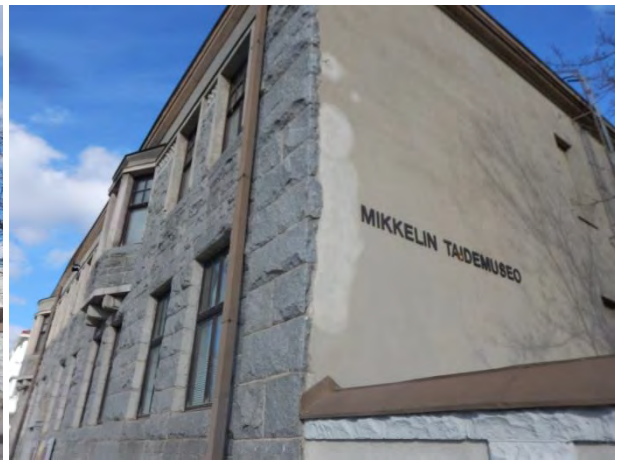
**Kuva 3.23 Julkisivun lounaiskulma**

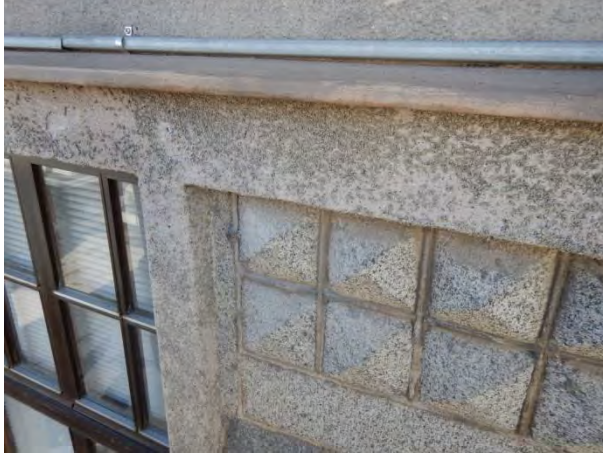
**Kuva 3.26 Rappauksen pintakerros lähtenyt pois lähes kokonaan ja koristeiden saumat vaurioituneet**

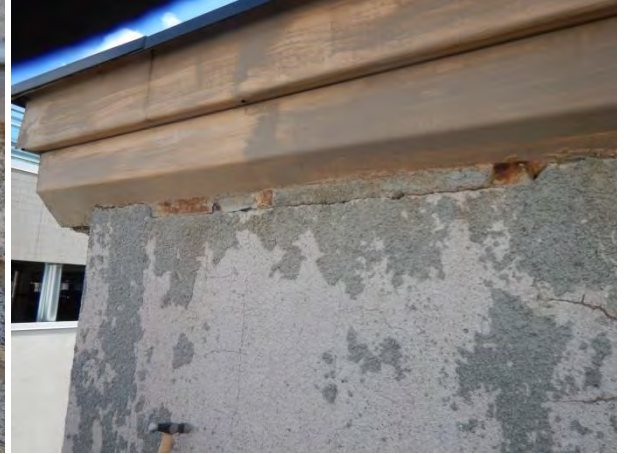
**Kuva 3.27 Vesilipan yläpuolinen rappaus on paikoin halkeillut ja rappaus irti alustasta**

Erkkereiden alapinnassa havaittiin kosteusjälkiä ja niissä on kiviset uloketuet, mutta havaintojen perusteella ei voida todeta toimivatko nämä ainoana kannattelevana rakenteena erkkereille (kuva 3.24). Julkisivujen yläosat (ikkunan pielet, vesilipan yläpuolinen osa ja alapuolinen palkkimainen osa) ovat rapattuja, mutta havaintojen perusteella rappauksen alla on graniittia. Rappauksen ulkopinta on harmaa roiskepinta, joka on monin paikoin lähtenyt pois kokonaan (kuvat 3.25-3.27). Seinien yläosassa on graniittisia koristeita, joiden väliset saumat ovat osittain vaurioituneita ulostyönnettyjä kuperia saumoja (kuva 3.26). Rappauksen vesilipan yläpuolisessa osassa havaittiin useassa kohdassa halkeamia ja paikoittain rappaus oli irti näiltä kohdin (kuva 3.27). Halkeamia havaittiin etenkin erkkerien katoksien kohdalla ja julkisivujen reuna-alueilla.

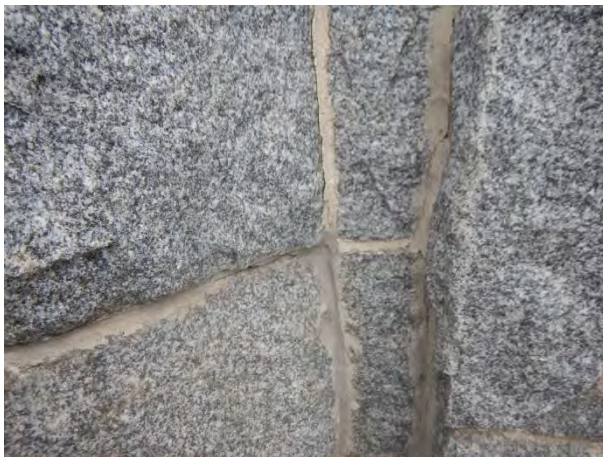
**Kuva 3.28 Erilaisia saumalaastityyppejä (3)**

Kivien välisiä saumoja on paikkakorjattu useampaan kertaan, sillä erilaisia saumalaastityyppejä havaittiin ainakin kolme (kuva 3.28). Erkkereiden ikkunavälien pystyosien rappaus on vaurioitunut joko alaosaan tai koko matkalta (kuva 3.29). Kellarin ikkunat pohjoisjulkisivulla ovat hyvin lähellä maanpintaa ja yhden ikkunan alareunan kivi on haljennut pituussuunnassa (kuva 3.30). Yhden kellarin ikkunan yläpuolinen graniitti on haljennut yläpuolisen sauman kohdalta. Porausten perusteella saumalaasti on märkää toisen kerroksen ikkunoiden alapuolella ja monin paikoin erkereissä (kuvat 3.32 ja 3.33). Yhden ikkunapielen alaosan rappaus on lohjennut irti (kuva 3.33). Muuten pääosin saumalaasti oli kovaa ja kuivaa pintaosilta (<20 mm) ja pehmeämpää syvemmillä. Tutkimuksessa ei havaittu merkkejä kivien irtoamisesta seinästä tai kivien liikkeistä. Kivien paksuus oli pääosin 150 mm ja reunoilla 200 mm, joten taustan mahdollisen rapautuman aiheuttama voima (tilavuus kasvaa) tuskin riittää liikuttamaan kiviä.
