Mikkelin kaupunginhallituksen lausunto asiassa, joka koskee kunnallisvalitusta Mikkelin kaupunginvaltuuston päätöksestä 8.6.2026 § 40 koskien Graniittitalon asemakaava-muutosta (Mikkelin kaupungin diaarinumero MliDno-2025–3121)

GRANIITTITALO MIKKELI,  
KÄYTTÖKAAVIOT 1912 JA 2025  
ARKKITEHTITOIMISTO  
PERTTI MERTAOJA  
MAAHERRANKATU 5,  
50100 MIKKELI

## **GRANIITTITALO, MIKKELI RAKENNUSSUOJELUSELOSTUS**

## GRANIITTITALO MIKKELI, RHS-SELVITYS JULKISIVUT

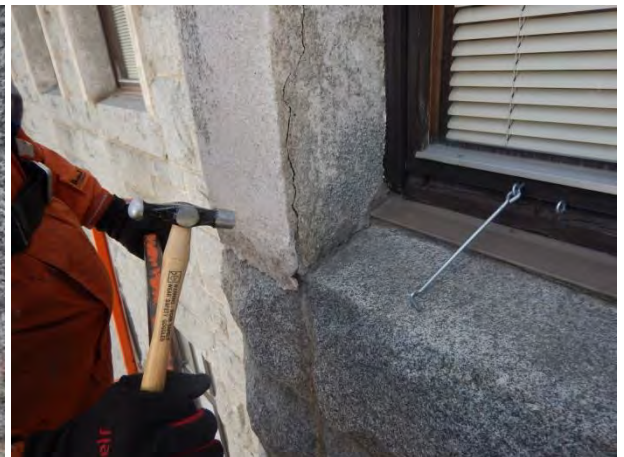
**Kuva 3.29 Erkkerin ikkunan välisosan rappaus haljennut ja irti alustasta**

Kivien välisiä saumoja on paikkakorjattu useampaan kertaan, sillä erilaisia saumalaastityyppejä havaittiin ainakin kolme (kuva 3.28). Erkkereiden ikkunavälien pystyosien rappaus on vaurioitunut joko alaosaan tai koko matkalta (kuva 3.29). Kellarin ikkunat pohjoisjulkisivulla ovat hyvin lähellä maanpintaa ja yhden ikkunan alareunan kivi on haljennut pituussuunnassa (kuva 3.30). Yhden kellarin ikkunan yläpuolinen graniitti on haljennut yläpuolisen sauman kohdalta. Porausten perusteella saumalaasti on märkää toisen kerroksen ikkunoiden alapuolella ja monin paikoin erkereissä (kuvat 3.32 ja 3.33). Yhden ikkunapielen alaosan rappaus on lohjennut irti (kuva 3.33). Muuten pääosin saumalaasti oli kovaa ja kuivaa pintaosilta (<20 mm) ja pehmeämpää syvemmillä. Tutkimuksessa ei havaittu merkkejä kivien irtoamisesta seinästä tai kivien liikkeistä. Kivien paksuus oli pääosin 150 mm ja reunoilla 200 mm, joten taustan mahdollisen rapautuman aiheuttama voima (tilavuus kasvaa) tuskin riittää liikuttamaan kiviä.

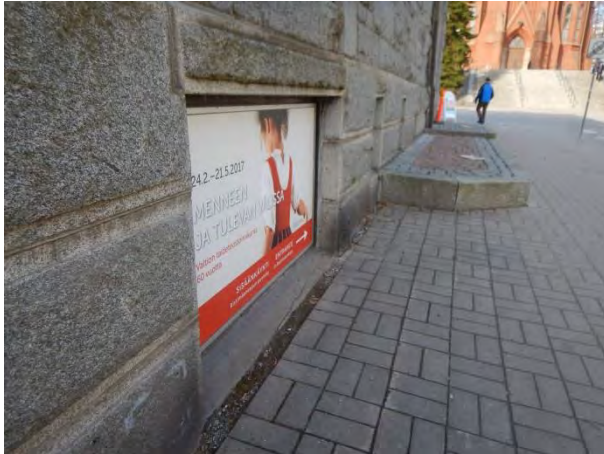
**Kuva 3.30 Kellarin ikkuna lähellä maanpintaa ja alareunan kivi halki**

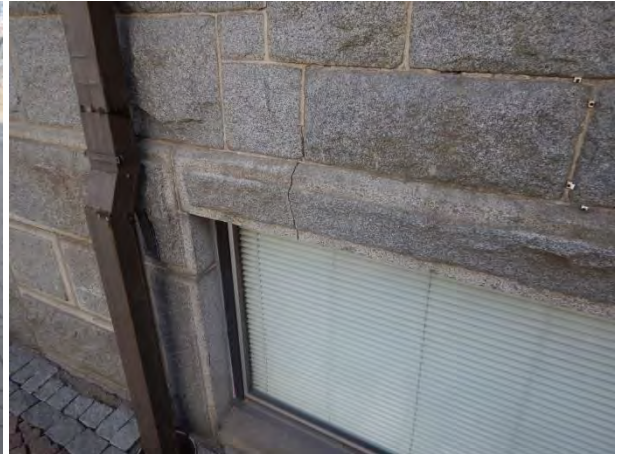
**Kuva 3.31 Ikkunan yläpuolinen kivi on haljennut**

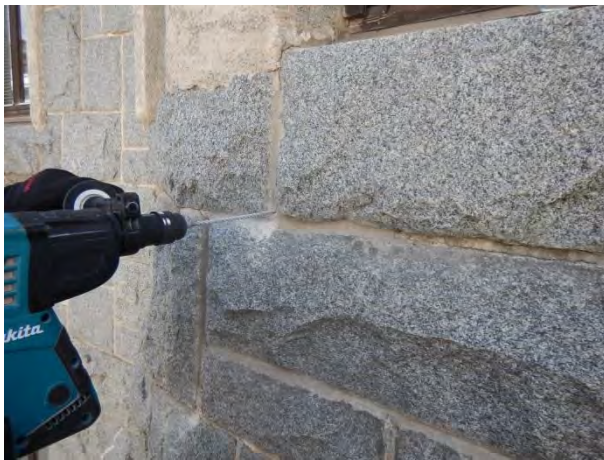
**Kuva 3.32 Saumalaasti kostea ikkunan alapuolella**

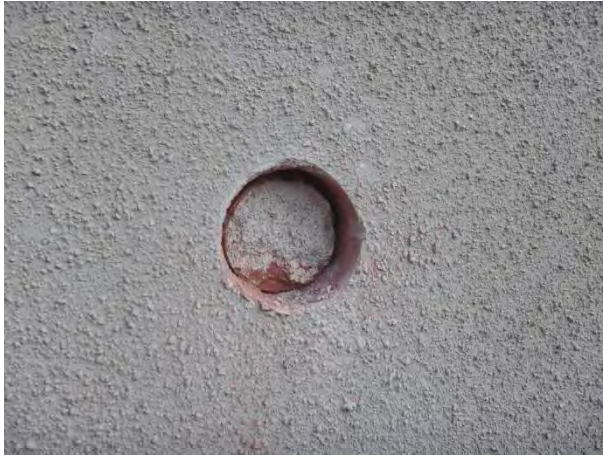
Kuva 3.34 Näytekohta N1

- rappauskerroksen paksuus oli rapatuilla julkisivuilla keskimäärin 22 mm (N1-N4) eikä näytteiden paksuudessa esiinny merkittävää vaihtelua.
- rappauksen taustalla on poltettu punatiili, joka katkaistu (kuva 3.34)
- rappauskerroksia ei ollut mahdollista erottaa toisistaan silmämääräisesti
- rappauksen pinnassa on roiskerappaus ja maalipinta
- rappauksessa ei ollut verkkoa
- luonnonkivi julkisivujen rappauksen paksuudet olivat 8 mm (N5) ja 11 mm (N6)
- rappauksen taustalla on graniitti (kuva 3.35)
- rappaus oli irronnut taustan kivistä näytteen irrotuksen yhteydessä (N6)
- rappauskerroksia ei ollut mahdollista erottaa toisistaan silmämääräisesti.
- rappauksessa ei ollut verkkoa
- rappauksen pinnassa on roiskerappaus ja maalipinta, joka irtosi osittain näytteen irrotuksen yhteydessä

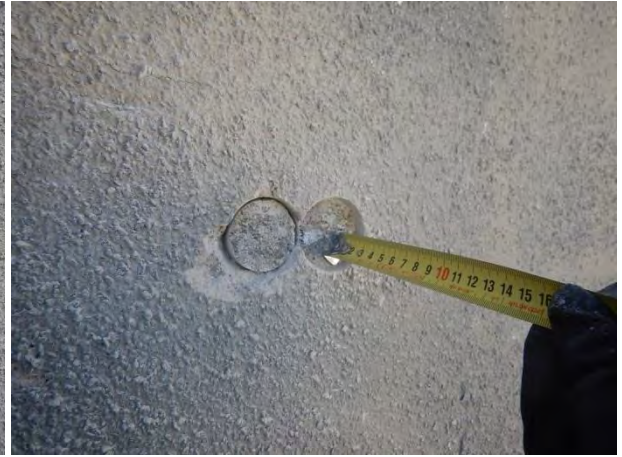
Kuva 3.35 Näytekohta N5

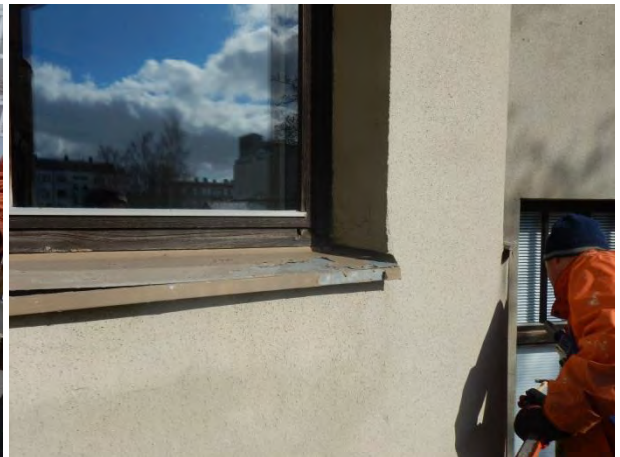
Kuva 3.37 Vesipelti repeytynyt

Rakennuksen ikkunat ovat pääosin kaksipuitteisia puuikkunoita, joiden ulkopuolen lasilistat ovat osittain alumiinia. Pielien rappaus liittyy ikkunoihin puisella listalla. Ikkunoiden ulkopuolen puuosat ovat haalistuneet ja halkeilleet, ja lisäksi alaosan puuosissa on jonkin verran lahovaurioita. Ikkunoiden kunto vaihtelee julkisivuittain siten, että länsipuolen ikkunat ovat huonoimmassa ja pohjoispuolen parhaimmassa kunnossa. Sisäpihan ikkunoiden kunto on huonoin sisäänkäyntitornin etelän puolella ja paras itäpuolen ykköskerroksen ikkunoissa. Kosteusrasitetuimpien ikkunoiden puitteissa ja alakarmeissa on jonkin verran kosteusjälkiä ikkunan sisäpuolella. Ikkunoiden vesipellitykset rapatuilla julkisivuilla ovat hyvin loivat, kiinnitys alakarmipuuhun on naulattu ja päädyt on toteutettu rappausreunalla (kuvat 3.36 ja 3.37). Vesipellityksissä on runsaasti pinnoiteaurioita ja yhden pellin reuna on revennyt.

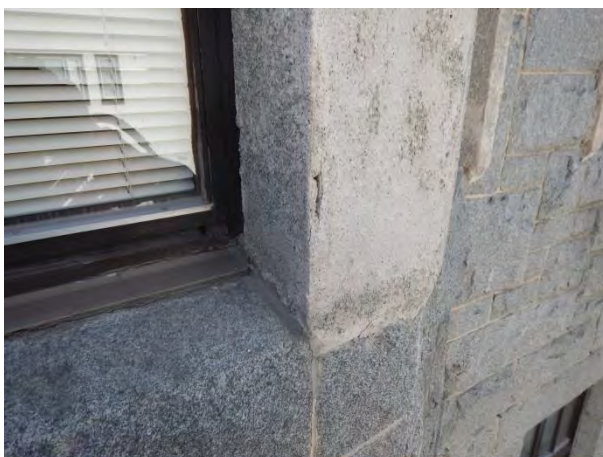
Kuva 3.38 Pohjoissivun erkkerin ikkuna

Luonnonkivijulkisivuilla ja sisäpihan kellarin ikkunoiden ikkunapellitykset ovat hyvin lyhyet (~5 cm) ja sadevesi valuu viistoksi muotoiltua graniittikiveä pitkin alapuoliseen seinärakenteeseen ja etenkin kivien laastisaumoihin (kuvat 3.38 ja 3.39). Graniittikivien ja ikkunan liitoksessa on saumamassa, jossa havaittiin paikoittain repeämiä lähinnä länsisivulla.

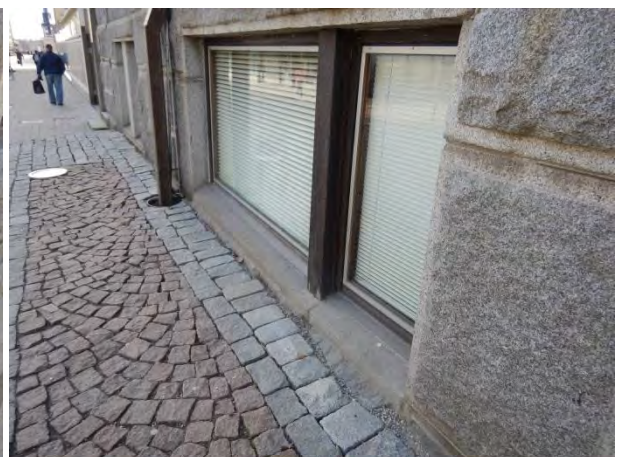
Kuva 3.39 Kellarin ikkuna pohjoispuolella

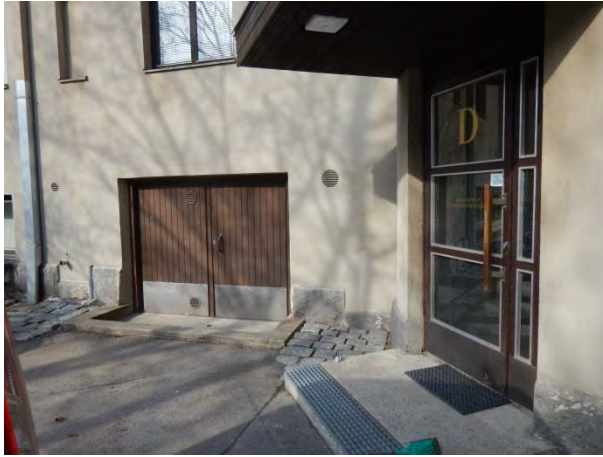
Kuva 3.40 D-rapun ja varaston ulko-ovet

Rakennuksen sisäpihan ulko-ovet ovat teräs-lasiovia, varaston pariovet ovat puiset ja katupuolen ulko-ovet ovat puu-lasiovia. Metallisissa ulko-ovissa havaittiin vain vähäisiä pinnoiteaurioita alaosissa (kuva 3.40). Katupuolen puu-lasi ovien maali on haalistunut ja osittain irtoillut, mutta merkittäviä vaurioita ei havaittu (kuva 3.41).

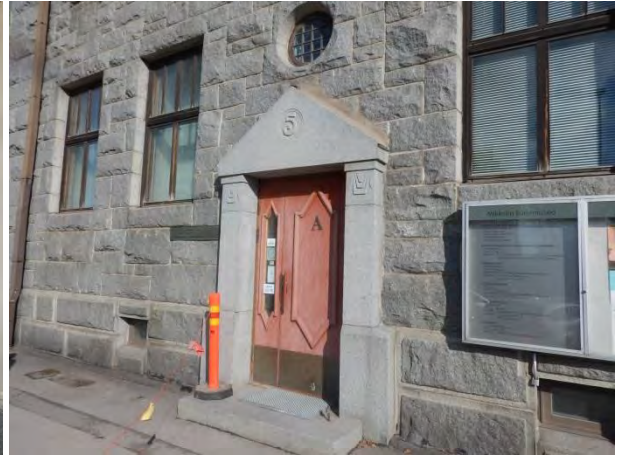
Kuva 3.41 Länsipuolen ulko-ovi

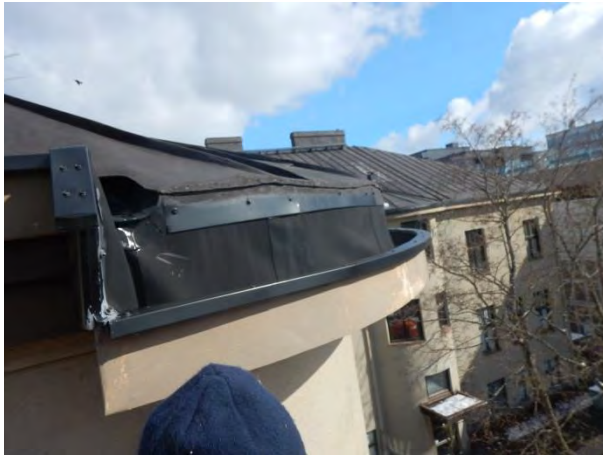
Kuva 3.42 Räystäskouru eteläpäädyssä

Rakennuksessa on jyrkkä aumakatto ja vesikatteena konesaumattu peltikate, joka on käsitelty tummalla pinnoitteella. Räystäskourut ovat peltiset ja niiden sisäpuolella on kumimainen kermikate. Sisäpihan räystäskourut ovat näkyvissä, mutta muut ovat räystäsulokkeen päälle tuettuja pii-  
lokouruja (kuva 3.42). Räystäskouruista vesi ohjataan syöksytorvilla sadevesikaivoihin. Syöksy-  
torvissa havaittiin jonkin verran pinnoitevaurioita, lähinnä alaosissa. Räystäskourut ja räys-  
täsulokkeiden verhouspellit ovat maalattu vaalean ruskeiksi, mutta värisävy vaihtelee paljon ja  
länsipuolella pelti on hyvin epätasainen (kuva 3.43). Verhouspeltien liitoskohdista on valunut vet-  
tä julkisivulle muutamista kohdista, mikä on aiheuttanut paikallisia vaurioita rappauksiin.

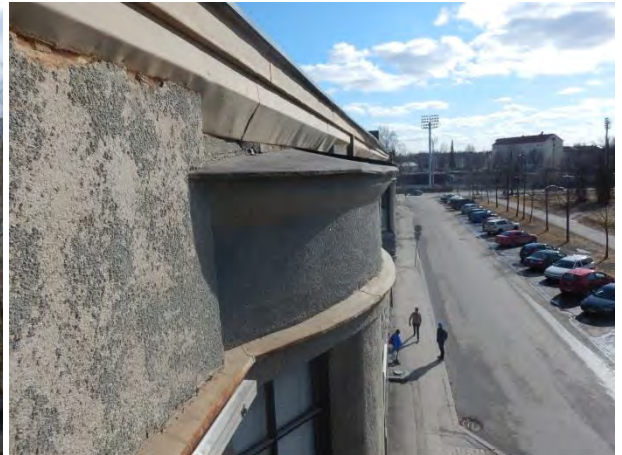
Kuva 3.43 Erkkerin kate, räystään verhouspelti ja vesilippa länsisivulla

Erkkereiden vesikate on vastaava kuin vesikatolla ja erkkerin katteen liitoskohdassa havaittiin  
vaurioita rappauksessa. Luonnonkivijulkisivuilla on vesipelti toisen kerroksen ikkunoiden yläpuo-  
lella ja siinä havaittiin runsaasti pinnoitevaurioita ja ruostetta länsisivulla. Sisäpihan sisäänkäyn-  
tien katosten vesikatteena on bitumikermi ja vedenpoistona toimii ulosheittäjä. C-rapun katoksen  
päällä oli vesilammikko. E-rapun katokseen reunapelti oli osittain irti seinästä.

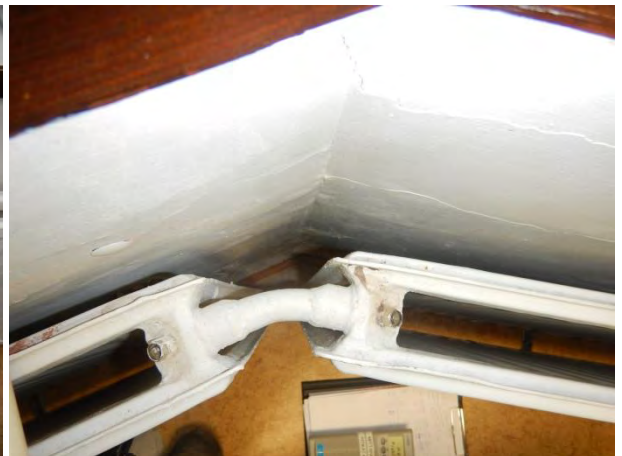
Kuva 3.23 Tilan 232 erkkerin seinän tasoite irtoilee

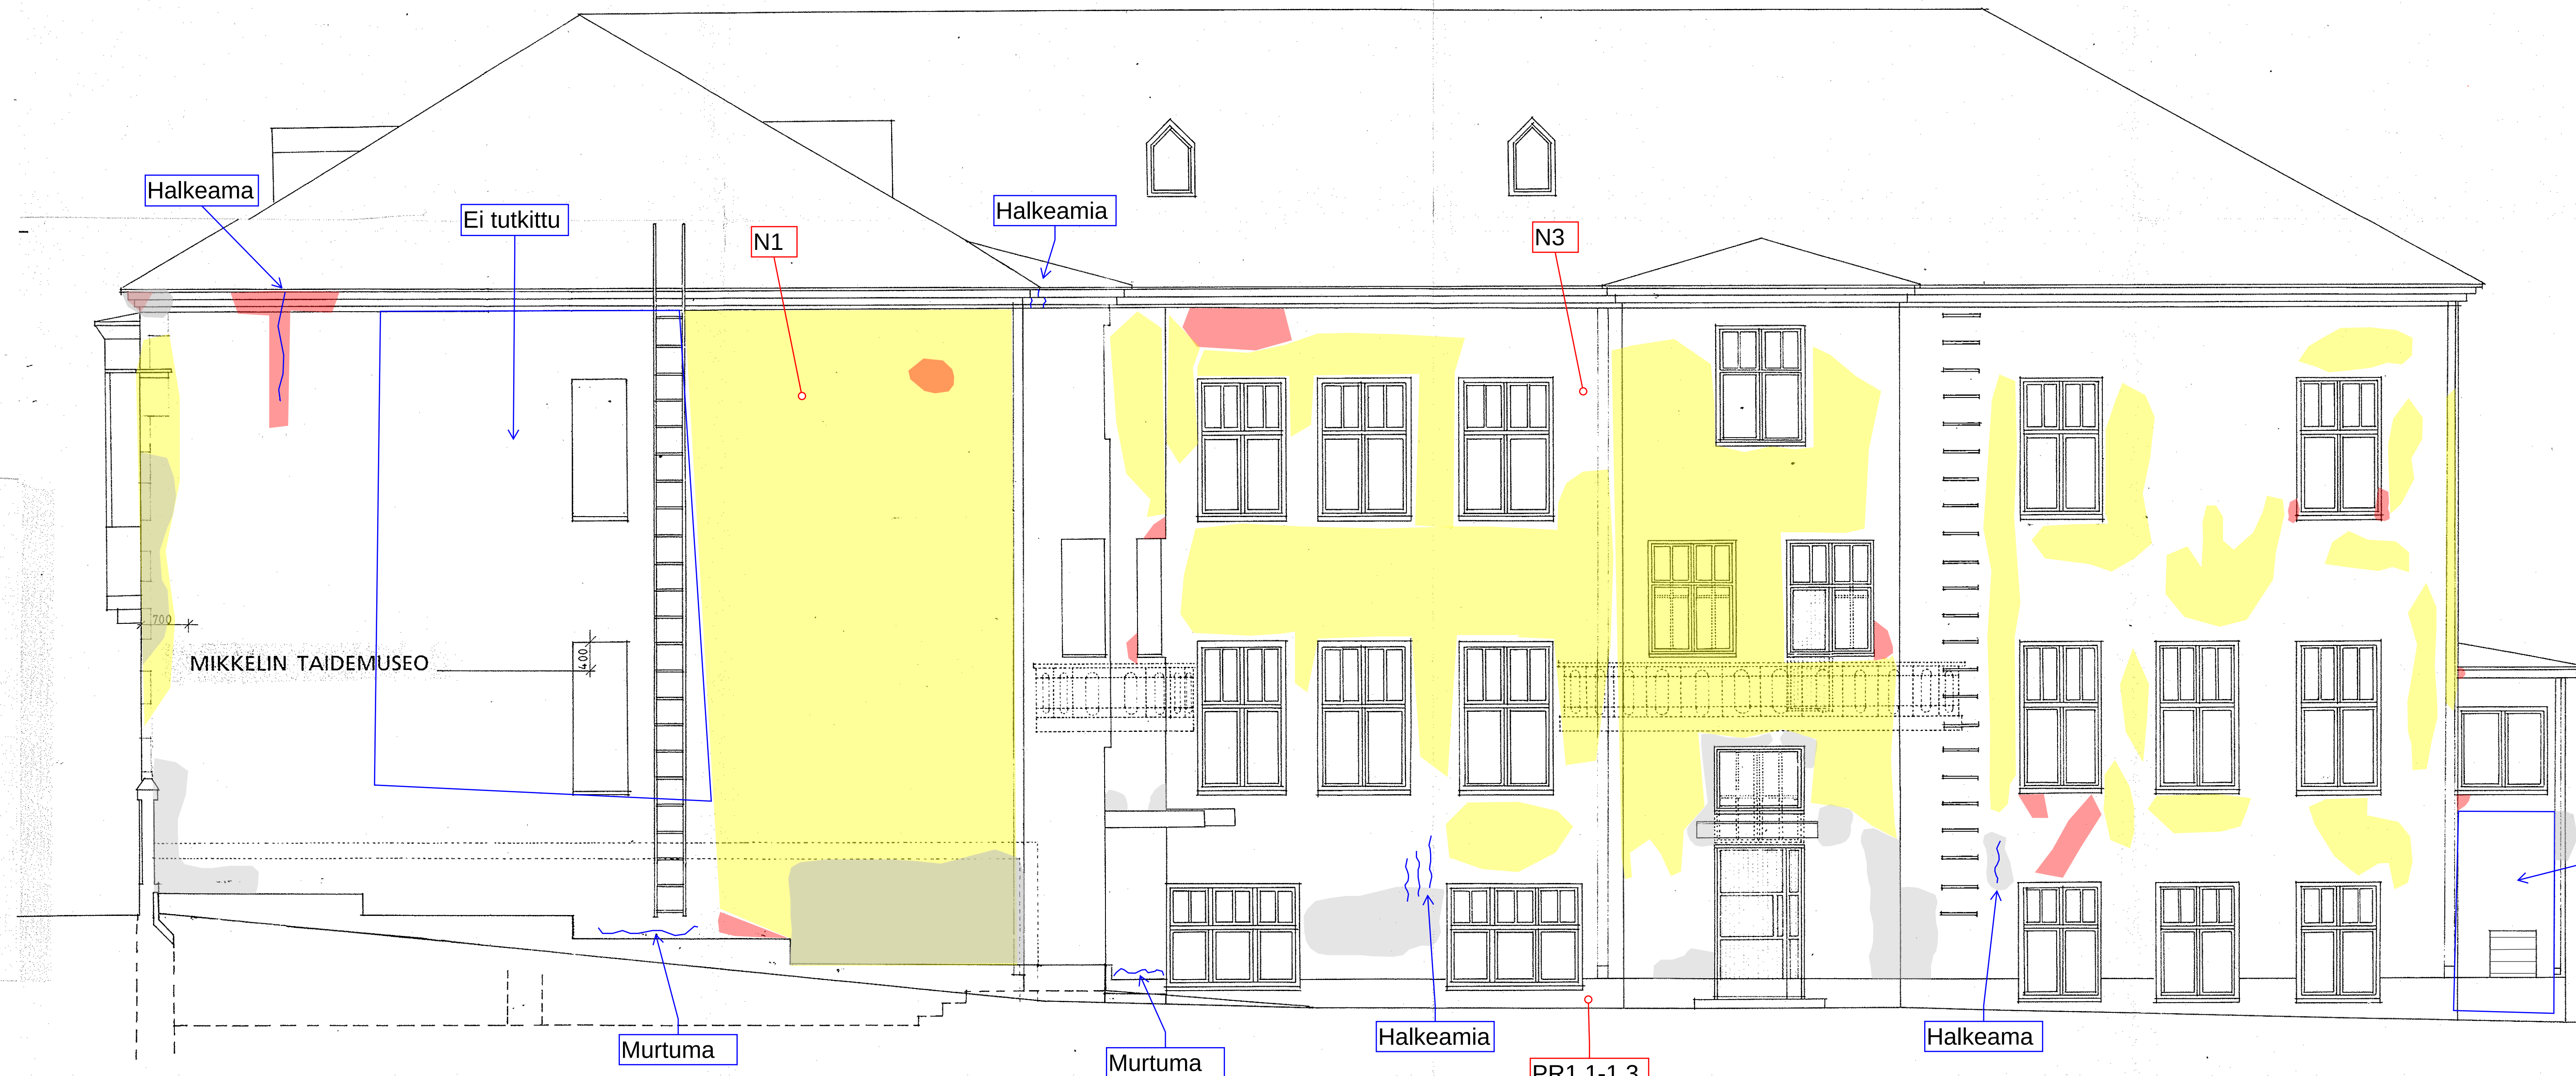
Liite 2, sivu 6/7.  
Julkisivu etelään

- Rappaus vaurioitunut
- Rappaus pinnasta kova, täyttö pehmeä
- Paikattu rappaus

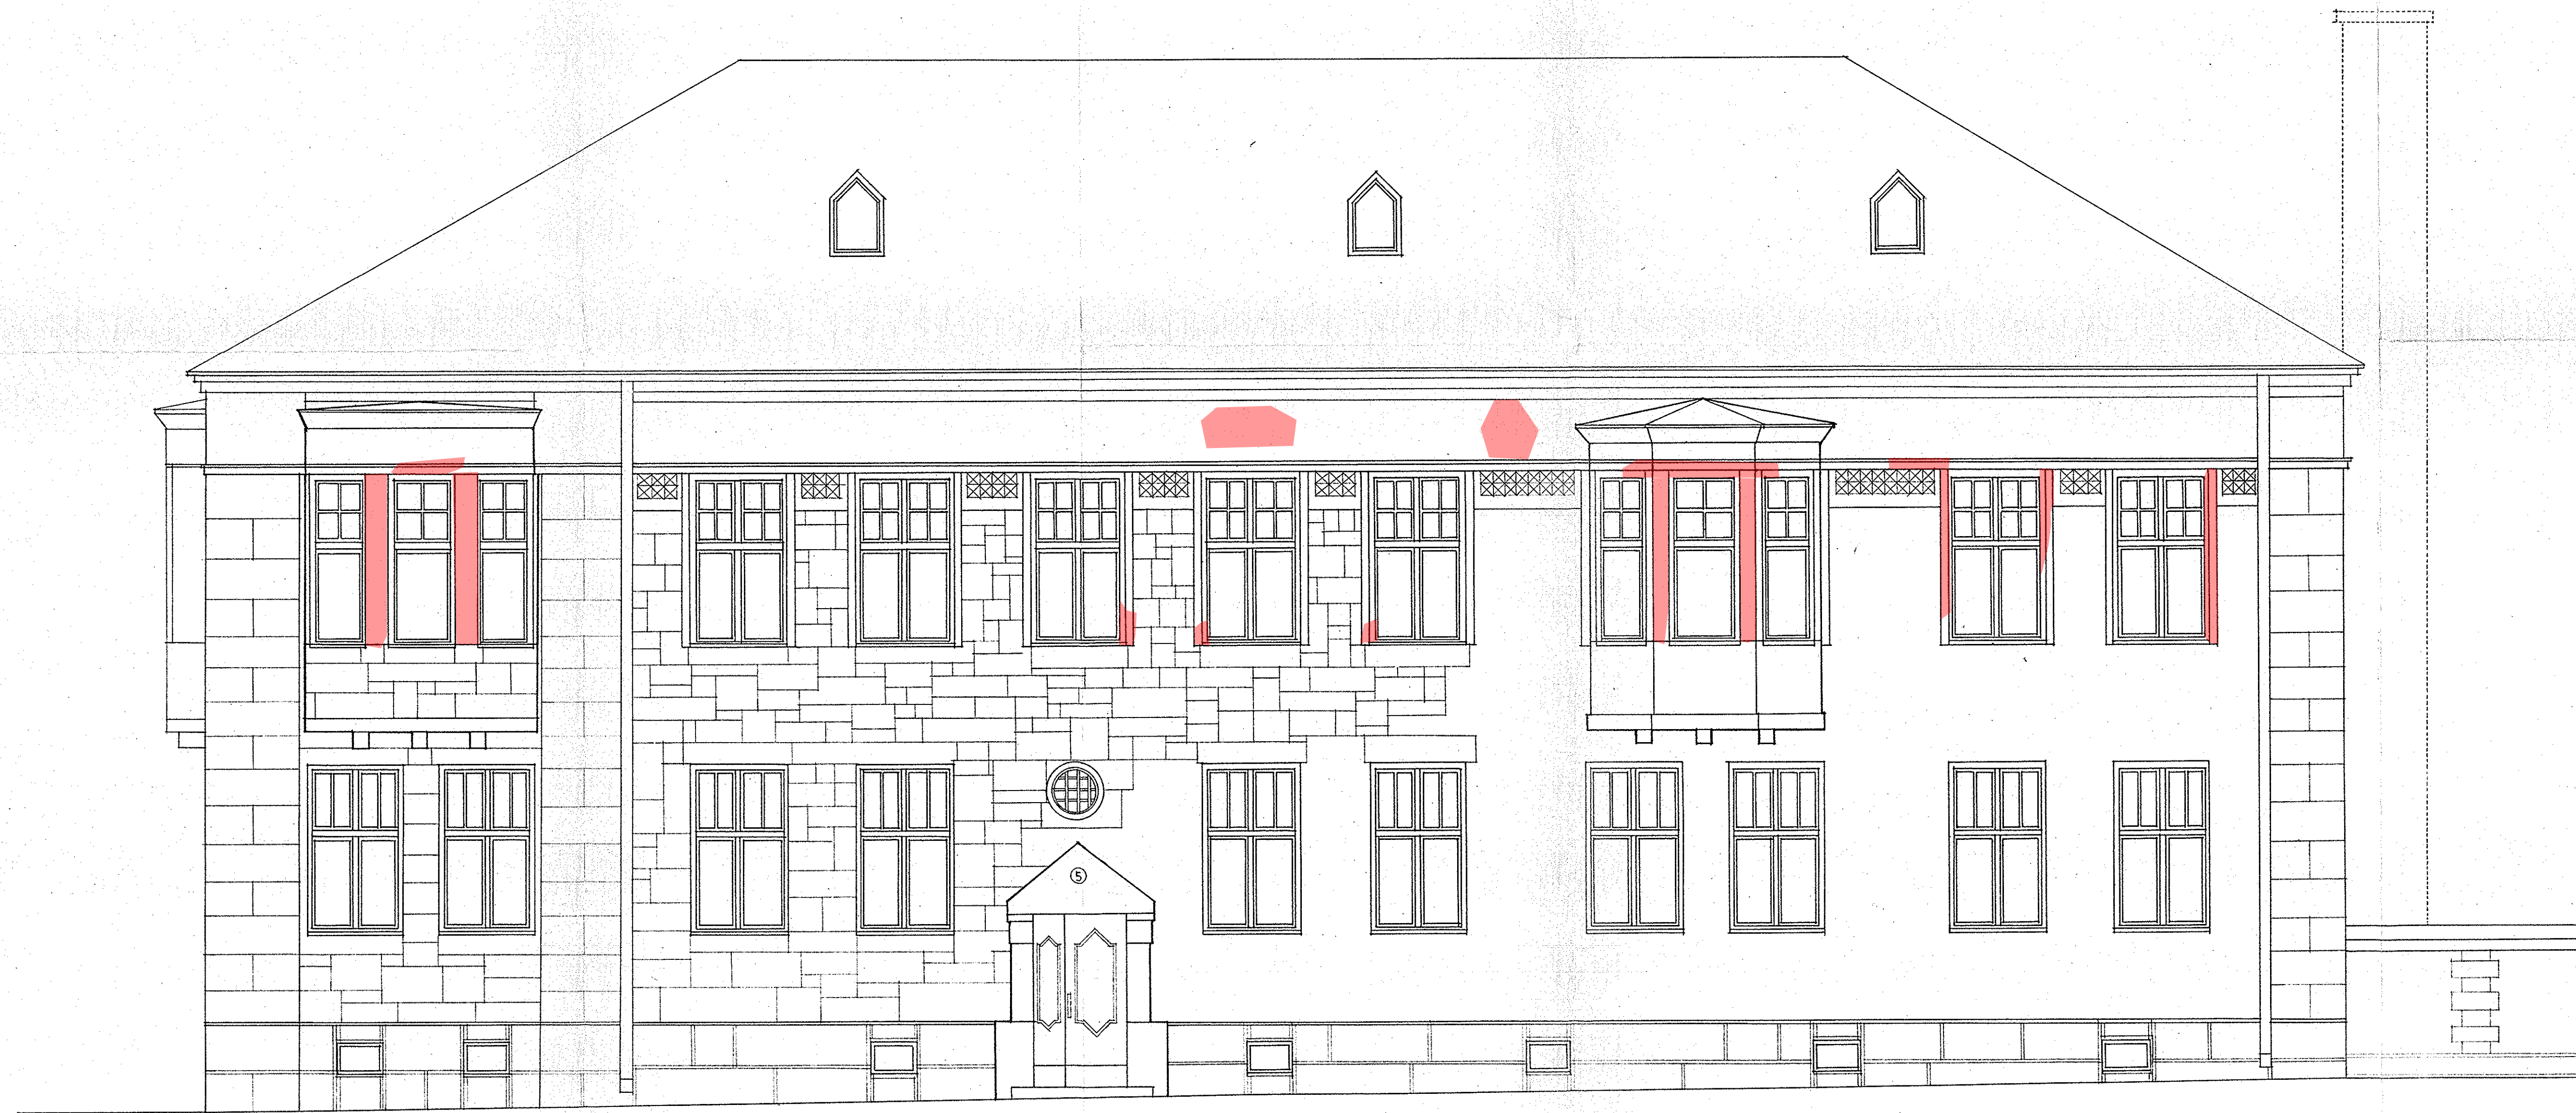
Liite 2, sivu 7/7.  
Julkisivu länteen

Rappaus pinnasta  
kova, täyttö pehmeä

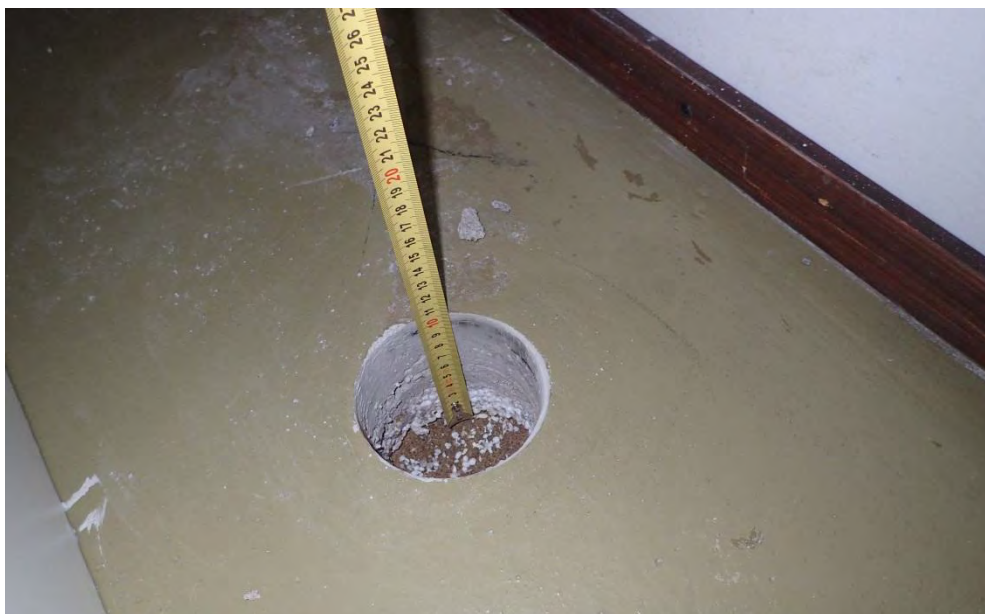
Kuva 2. Tilan 031 alapohjaan tehty rakenneavaus.

Alapohjan rakenne oli kaikissa kolmessa avauskohdassa (ks. kuva 2) samankaltainen eli lattianpäällysteen alla on teräsbetonilaatta (paksuus avauskohdasta riippuen 55...110 mm) ja sen alapuolella 50 mm paksu paisutettu solupolystyreenilevy. Rakenne vastaa peruskorjauksen suunnitelmissa esitettyä rakennetta.

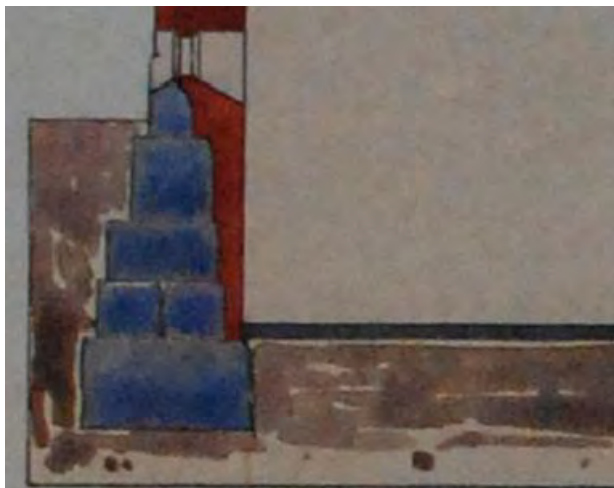
Kuva 3. Perusmuurin leikkaus vuodelta 1912.

Alkuperäisten suunnitelmien perusteella perusmuurit on tehty luonnonkivistä ja niiden ulkopinnassa on erillinen graniittiverhous ja sisäpuolella rapattu verhomuuraus (ks. kuva 3).

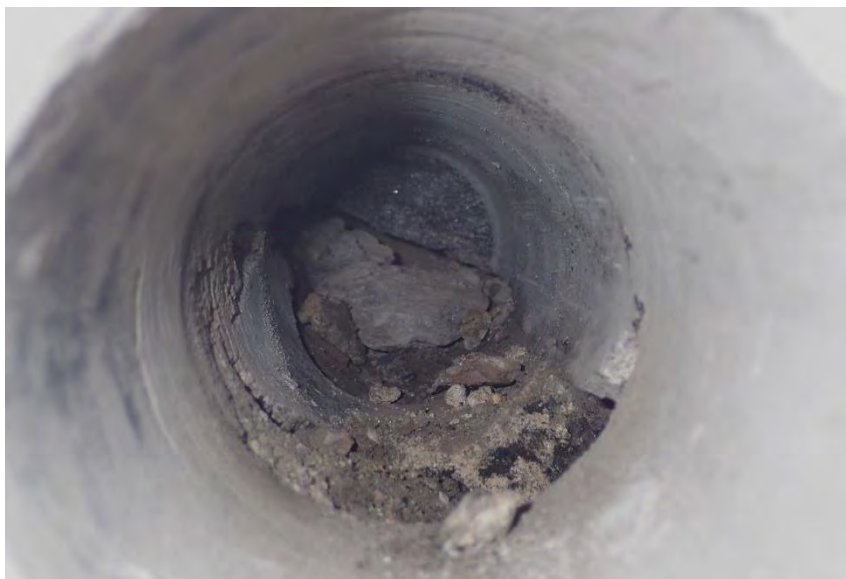
Kuva 4. Maanvastaisen seinän rakenne tilassa 027.

Perusmuurin alareunaan tehtiin sisäpuolelta kaksi rakenneavausta tiloissa 001 ja 027. Tilassa 001 (RA\_KS1) sisäpuolisen rappauksen takana on kalkkihiekkakivistä tehty 130 mm paksu muuraus, ilmarako, 130 mm poltettu tiili, laastikerros ja pikisively ennen luonnonkiviladontaa. Rakenteen paksuus sisäpinnasta luonnonkiven pintaan oli avauskohdassa noin 380 mm. Tilassa 027 (RA\_KS2, ks. kuva 4) oli sen sijaan syrjäkivimuurauksen ja ilmaraon jälkeen pikisively ja harvahko luonnonkiviladonta eli tässä kohdassa ei ollut alkuperäistä tiilimuurausta ja laastikerrosta.

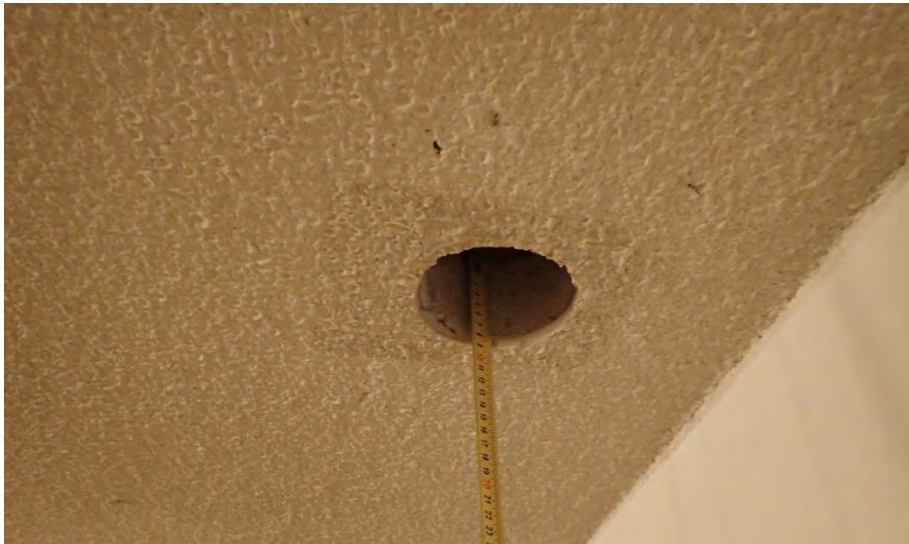
Kuva 6. Rakenneavaus tilan 031 kattoon (välipohjaan).

Välipohjien alkuperäisen kantavan rakenteen muodostavat suurimmaksi osaksi rataakiskoin (teräspalkein) kannatellut teräsbetonilaatat (ks. kuva 5). Palkkien jako on suunnitelmien perusteella noin 1000 mm. Tilan 031 kattoon tehdyn rakenneavauksen perusteella (RA\_VP1, ks. kuva 6) betonilaatan paksuus on noin 80 mm, ja laatan alapinnassa on noin 10 mm paksu rappauskerros. Laatan päällä on mineraalivillamatto.

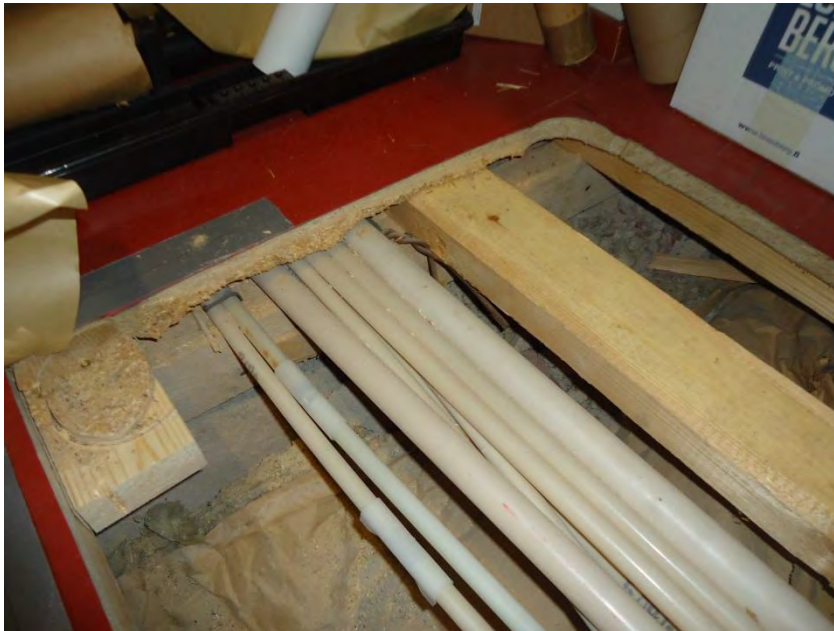
Kuva 9. Varaston 110 lattian rakenneavaus.

Varastojen 110 ja 123 lattiaan tehtyjen rakenneavausten perusteella (ks. kuva 9) välipohjassa on lattianpäällysteen (muovimaton) alla 25 mm paksu lastulevy ja sen tukirakenteena 50 x 100 mm puuvasat lappeellaan. Vasojen väliin on asennettu sähköputkituksia. Vasat tukeutuvat alkuperäisten teräspalkkien päälle asennettujen korokepuiden varaan. Betonilaatan päällä on paperipintainen mineraalivillamatto.

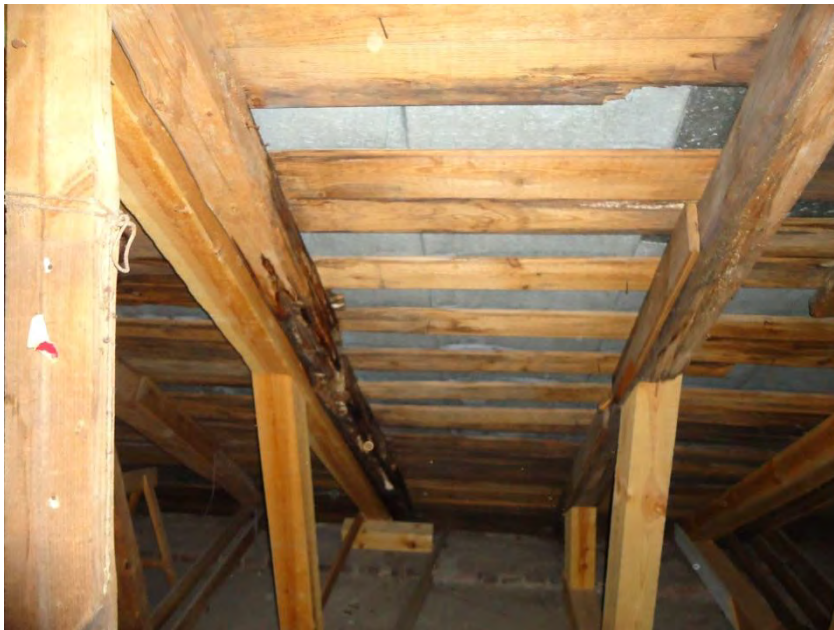
Kuva 14. Lahonneita ja vahvistettuja vesikaton puurakenteita Hallituskadun puoleisella lappeella.

Vesikattorakenteisiin on varsinkin Hallituskadun puoleisella lappeella syntynyt vesivuotojen seurauksena lahovaurioita, minkä vuoksi niitä on jouduttu paikallisesti vahvistamaan (ks. kuva 14). Vaurioita esiintyy myös muilla lappeilla kattoikkunoiden juuresta (ks. kuva 15) ja niissä on käytetty bitumihuopaa vedeneristeenä, mutta se on jo kauan sitten menettänyt toimivuutensa. Bitumihuopa sisältää sekä asbestia että PAH-yhdisteitä (ASB YP1 ja PAH YP1). Lisäksi peltikatteen aluslaudoitus puuttuu joistakin yksittäisistä kohdista. Peltikatteessa havaittiin muutama vähäinen reiän alku, mutta niistä ei ollut vuotanut vettä ullakon lattialle.

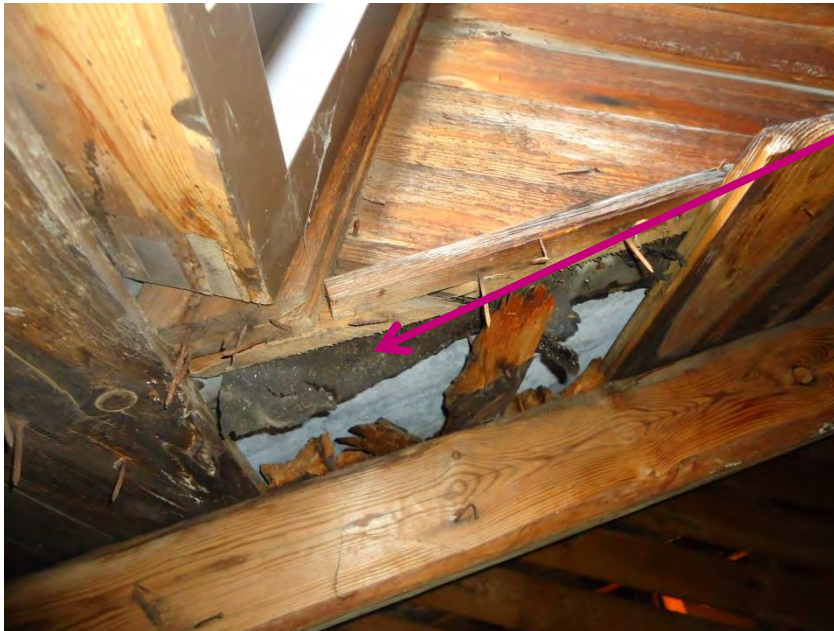
Kuva 15. Lahovaurioita kattoikkunan juuressa. Bitumihuopa sisältää sekä asbestia että PAH-yhdisteitä.

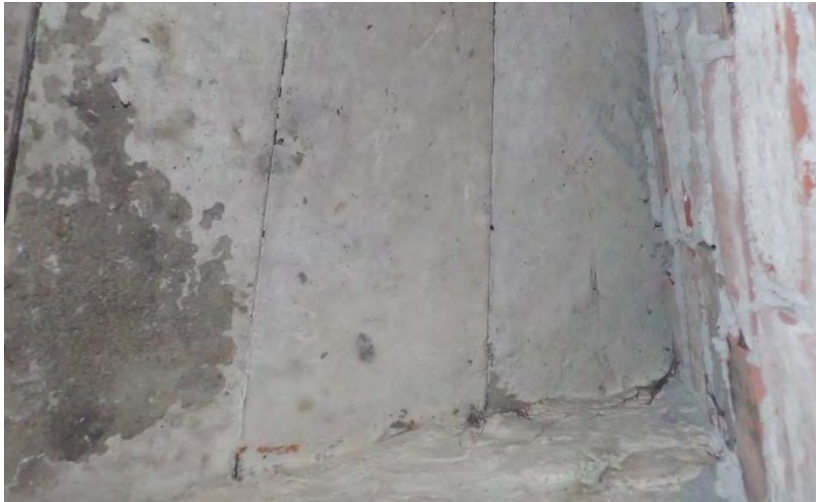
Kuva 16. C-portaan alustatilan kattoa.

Jokaisen porrashuoneen alustatilaan tehtiin rakenneavaus: Peruskorjauksessa uusitun D-portaan lepotoson alustatilan etuseinä on suunnitelmien mukaisesti paikalla valettua betonia, mutta alusta on täytetty hiekalla. C-portaan alustatilan etuseinä on muurattu tiilestä ja tila on tyhjä eikä rakenneavauksen yhteydessä aistittu poikkeavaa hajua. Tilassa on lattia, mutta sen rakennetta ei tutkittu, ja katossa saattaa olla jäljellä alkuperäinen muottilaudoitus (ks. kuva 16).

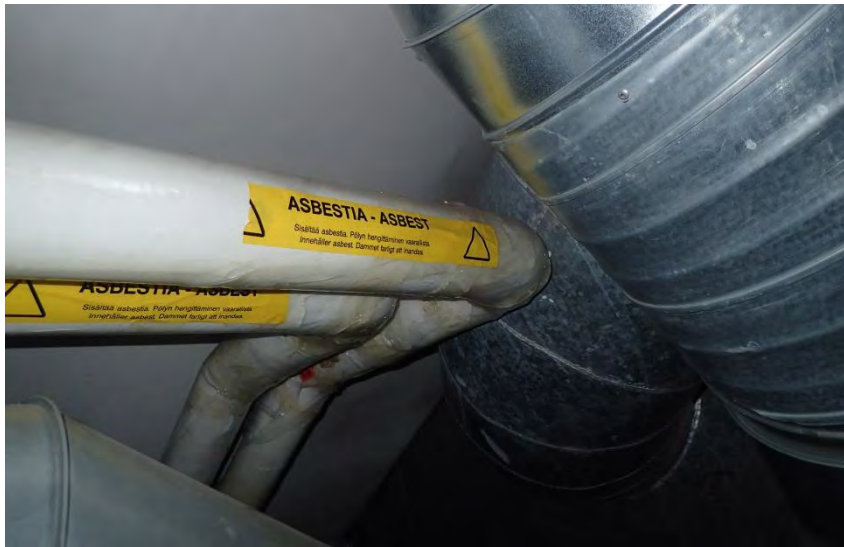
Kuva 17. Putkien eristeenä asbestia sisältävää materiaalia IV-konehuoneessa.

Lisäksi asbestia esiintyy ainakin putkieristeissä (ks. kuva 17).

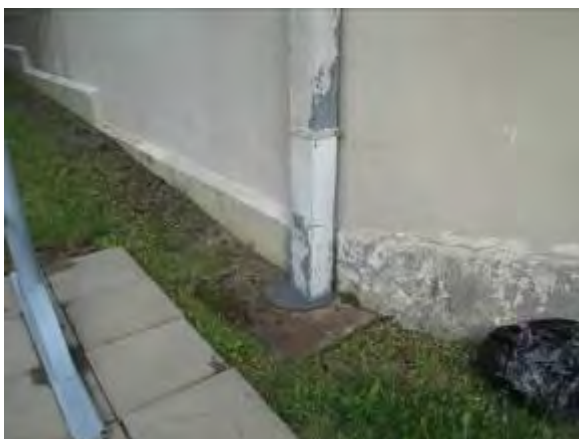
*Kattojen sadevedet on ohjattu syöksytorvista rännikaivoihin. Sokkelissa on rapautumaa.*

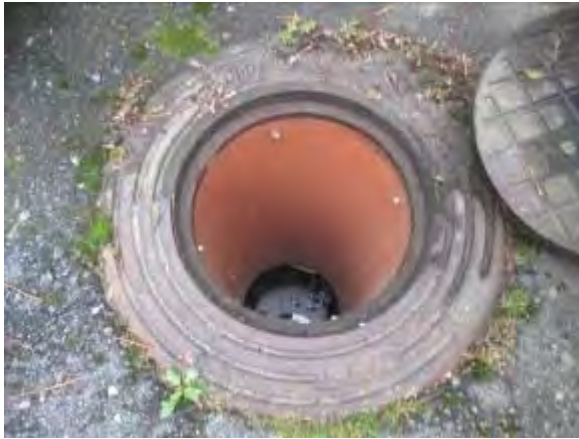
*Salaojitus on, toiminta tulee varmentaa.*

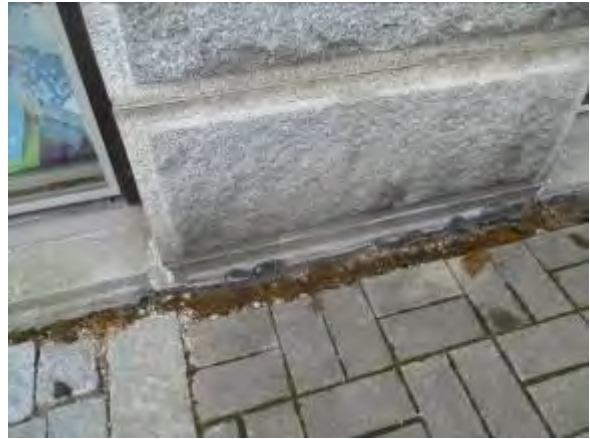
*Seinän vierillä on pääosin kiveys tai asfaltti, rakoa on tiivistetty.*

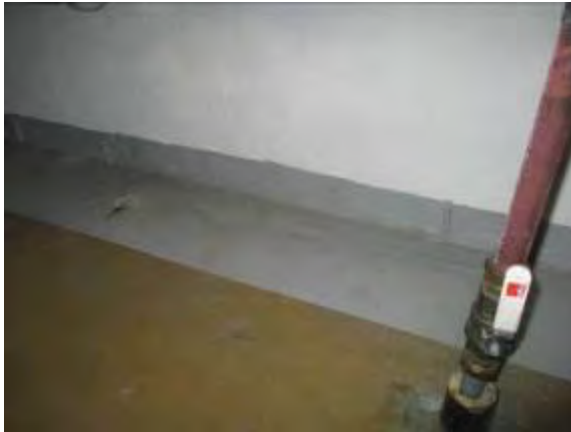
*Kellarin lattioissa on osin maalipintaa ja seinärajoja on jo tiivistetty, nyt ei havaittu kosteutta.*

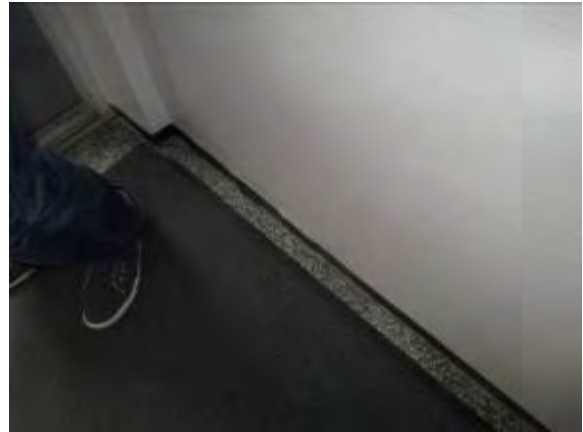
*Päädyn kosteusvaurioitunutta, korjattua seinäpintaa, hieman kupruilua on.*

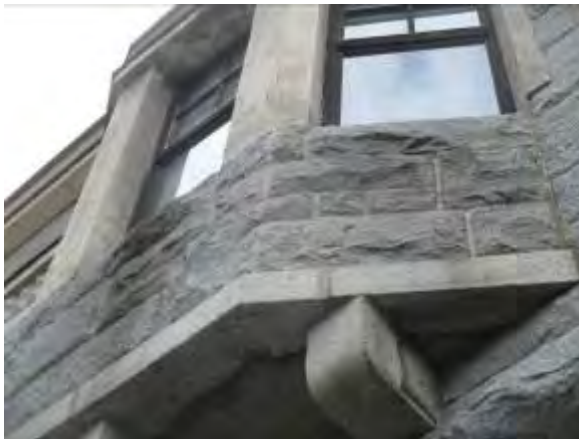
*Erkkerissä on ollut kosteusongelmaa.*

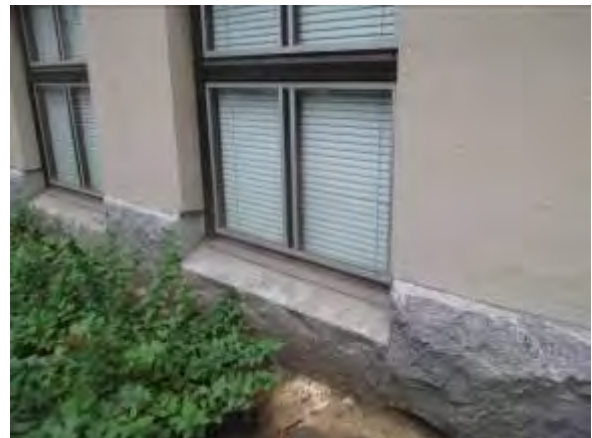
*Ikkunarakenteet ovat pääosin 2- puitteisia puu/alumiini- ikkunoita.*

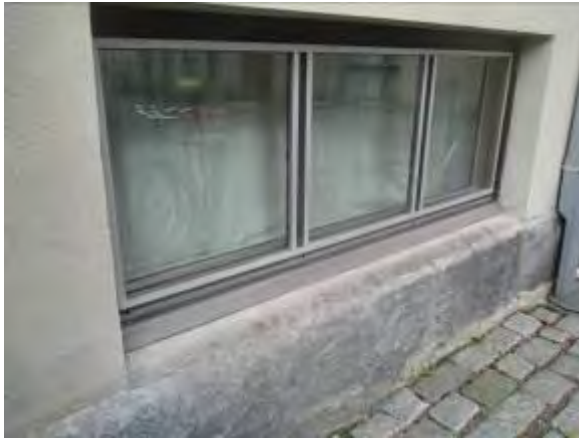
*Ulompi puite on nyt osin alumiinia, sisempi puite on puuta.*

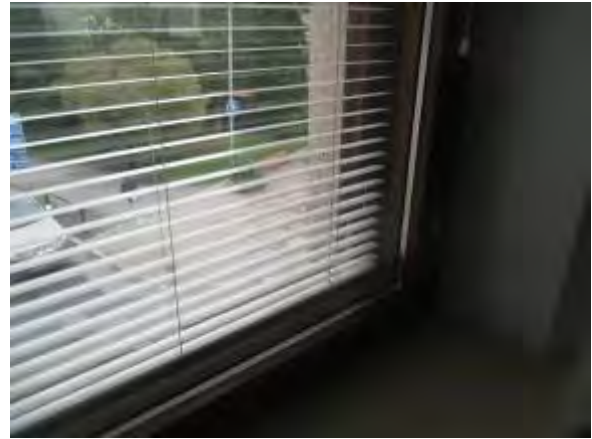
*Umpiolasi sisäpinnassa.*

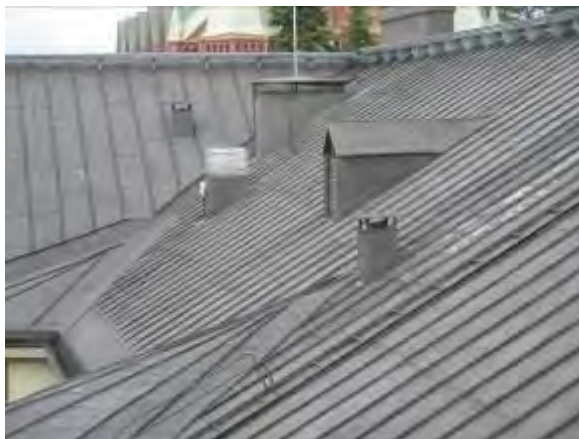
*Maalin hilseilyä hieman katteessa.*

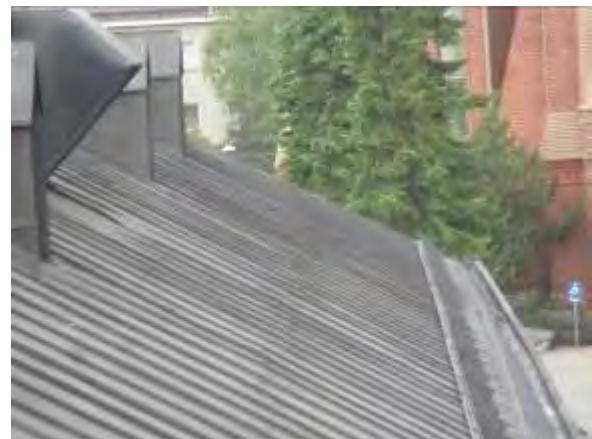
*Lumieste ja räystäskouru.*

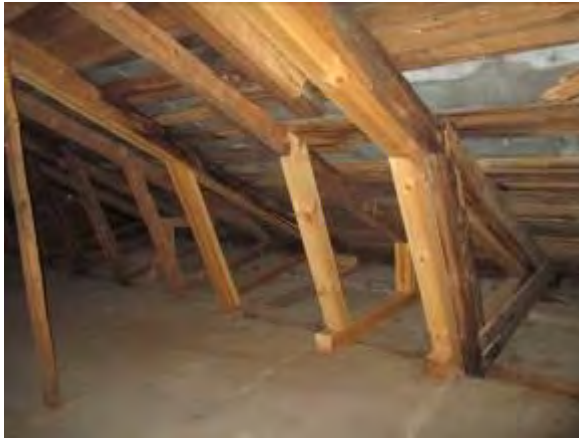
*Yläpohjatilat olivat tarkastetuina osin kunnossa, käynti katolle kattolyhdyn kautta.*

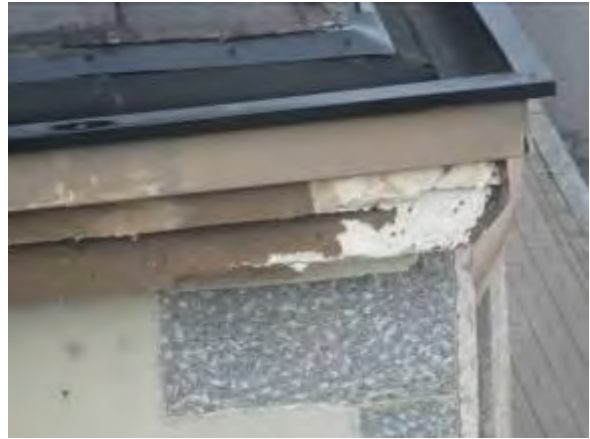
*Räystäässä rappausvauriota.*

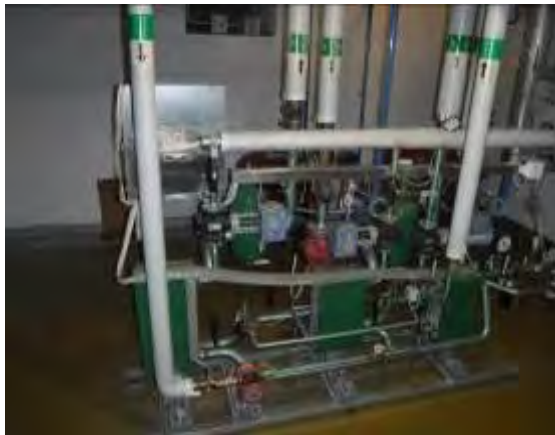
*Lämmönsiirrinpaketti*

- Lämmin käyttövesi: 93 kW, toisiop. mitoituslämmöt +10-55°C
- Lämmitys: 148 kW, toisiopuolen mitoituslämmöt +50-80°C
- Ilmanvaihdon lämmitys: 240 kW, toisiopuolen mitoituslämmöt +40-70°C

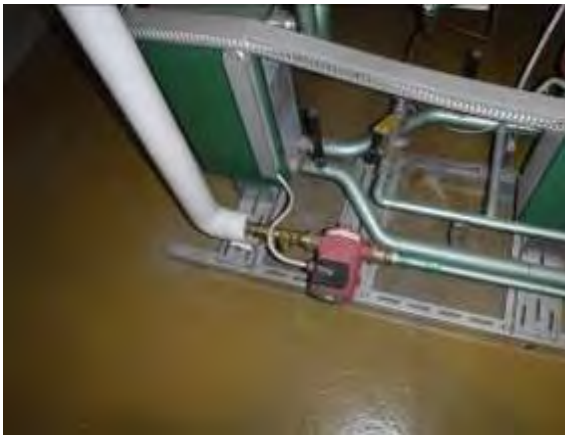
*Pumput ovat vuodelta 2000*

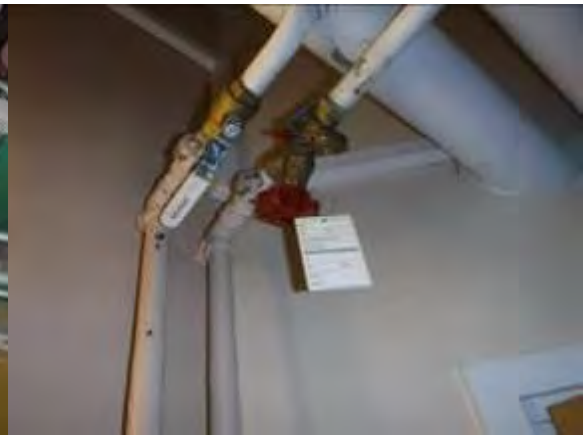
*Linjaventtiilit ovat uusittu venttiilien merkintöjen mukaan vuonna 1995.*

Lämmitysverkoston linjasäätöventtiilit ovat vuodelta 1995. Venttiilit ovat vielä hyvässä kunnossa.

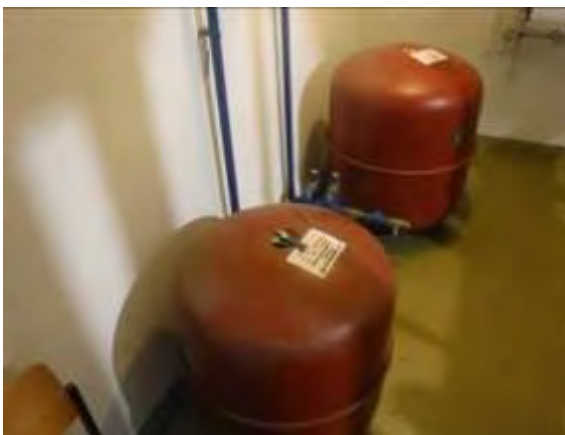
*Kalvopaisunta-astiat olivat kunnossa.*

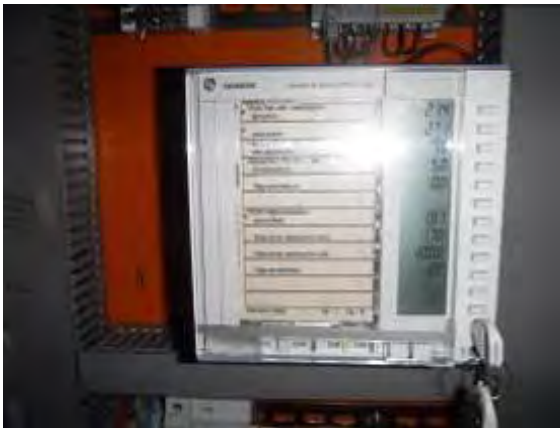
*Säätolaitteilla ei ole vielä kokonaisvaltaista uusimistarvetta*

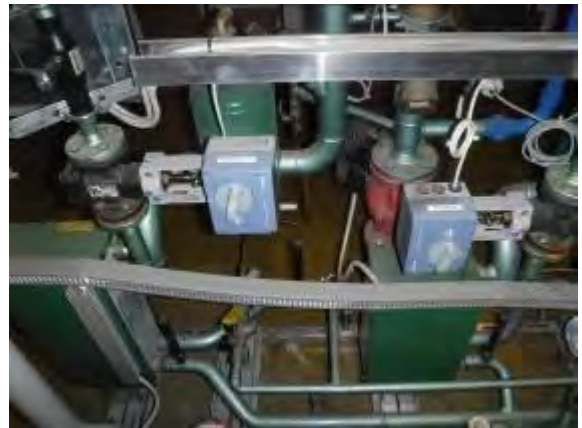
*Lämpötiloja säädetään normaaleilla kaukolämmön ensiöpuolen 2-tieventtiileillä.*

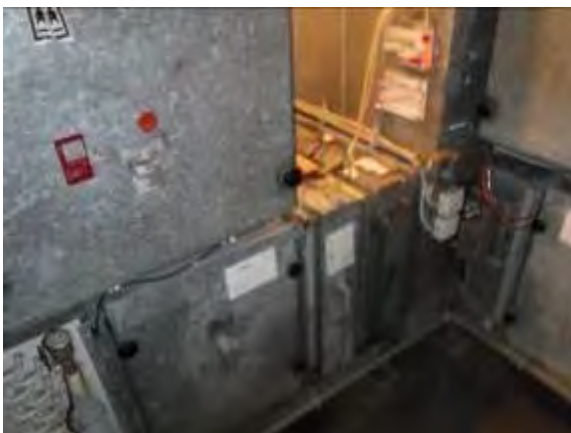
*IV-koneiden säätölaitteet ovat uusittu vuonna 1995.*

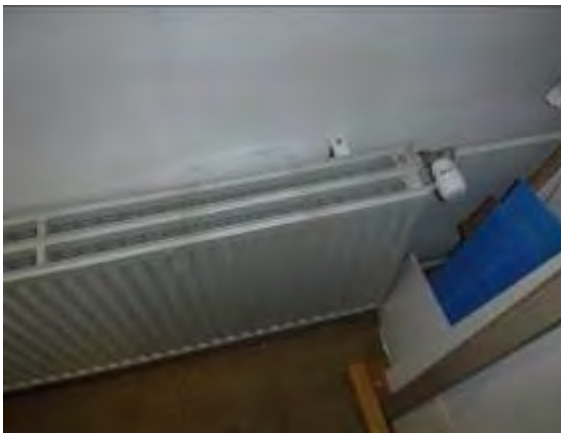
*Patteriventtiilit ovat arviolta vuodelta 1995*

Lämmönluovutus tapahtuu perinteisillä seinäpattereilla. Lämmityspatterit ovat 70-luvulta. Patteriventtiilit ovat Danfossin venttiilejä vuodelta 1995. Pattereissa ei havaittu ulkoista mainittavampaa vikaantumista. Lämmityksen perussäätöä (verkon tasapainotusta) suositellaan 15...20 vuoden välein tai jos huonelämpötilat poikkeavat talvikautena toisistaan jo 3...4 °C. Patteriventtiilit uusitaan lämmitysverkon perussäädössä.

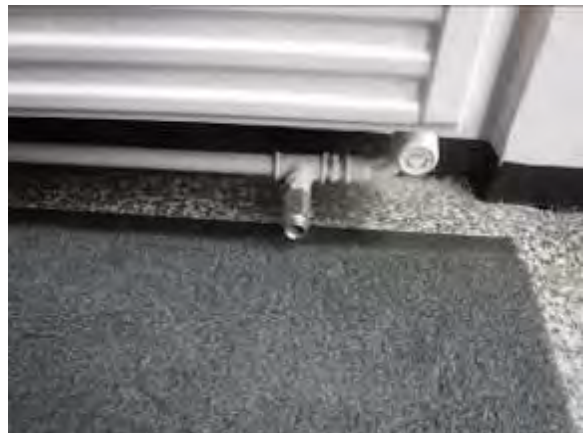
*Verkon tyhjennyksen kuulasulkuun olisi hyvä lisätä tulppaus.*

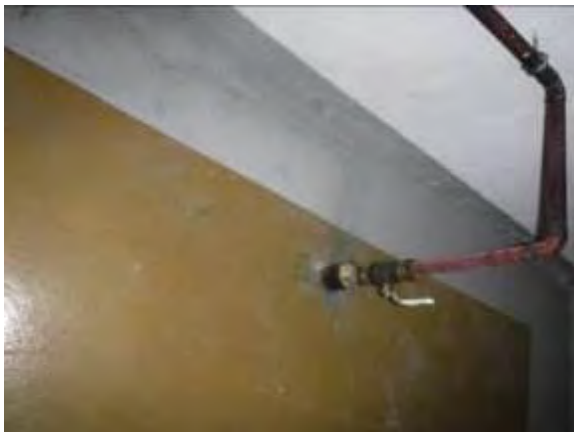
*Tonttivesijohto on uusittu*
