Mikkelin kaupunginhallituksen lausunto asiassa, joka koskee kunnallisvalitusta Mikkelin kaupunginvaltuuston päätöksestä 8.6.2026 § 40 koskien Graniittitalon asemakaava-muutosta (Mikkelin kaupungin diaarinumero MliDno-2025–3121)

GRANIITTITALO MIKKELI,  
KÄYTTÖKAAVIOT 1912 JA 2025  
ARKKITEHTITOIMISTO  
PERTTI MERTAOJA  
MAAHERRANKATU 5,  
50100 MIKKELI

## **GRANIITTITALO, MIKKELI RAKENNUSSUOJELUSELOSTUS**

## GRANIITTITALO MIKKELI, RHS-SELVITYS JULKISIVUT

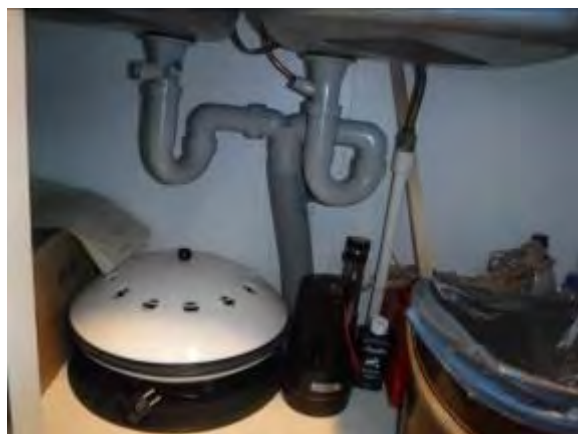
*Kylmävesijohto tulee sinkityllä teräsputkella kalusteilla asti.*

KH-kortin (KH 90-00403 Kiinteistön tekniset käyttöiät ja kunnossapitojaksot ) mukaan galvanoidujen (sinkittyjen) teräsputkien käyttöikä on jo saavutettu. Kuparisten käyttövesiputkien tekninen käyttöikä on 50 vuotta, sulku- ja linjasäätöventtiilien tavoitteellinen käyttöikä on 20...30 vuotta.

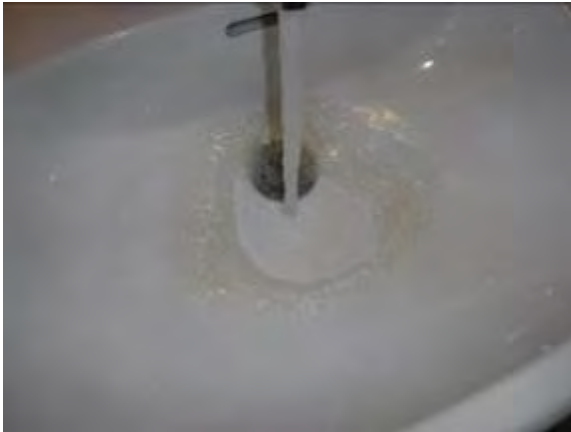
*Sinkityistä teräspankista irtoaa ruostetta, joka värjää kylmää vettä ruskeaksi.*

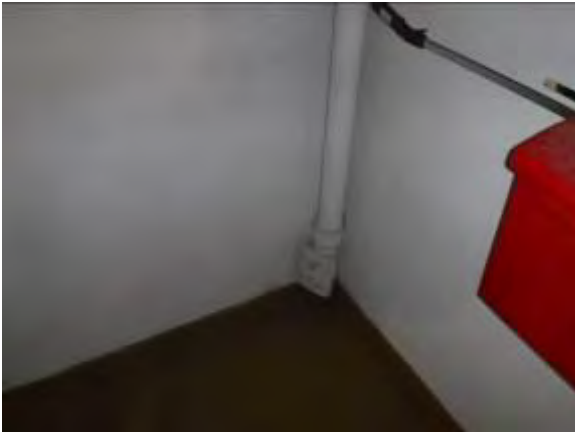
*Viemärit ovat valurautaa 70-luvulta.*

KH-kortin (KH 90-00403 Kiinteistön tekniset käyttöiät ja kunnossapitotaksot) mukaan valurauta- ja muoviviemäreiden tekninen käyttöikä on 50 vuotta. Betoniviemäreiden tekninen käyttöikä on jo saavutettu.

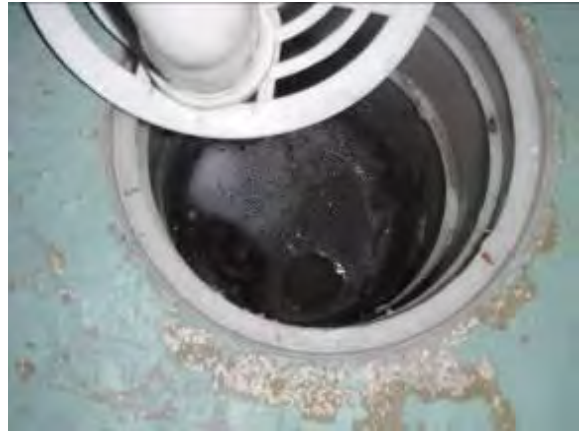
*Lattiakaivot ovat pääosin valurautaisia.*

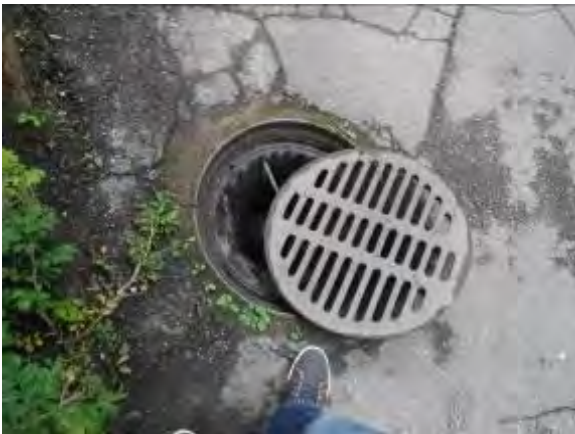
*Sisäpihalla on yksi sadevesikaivo*

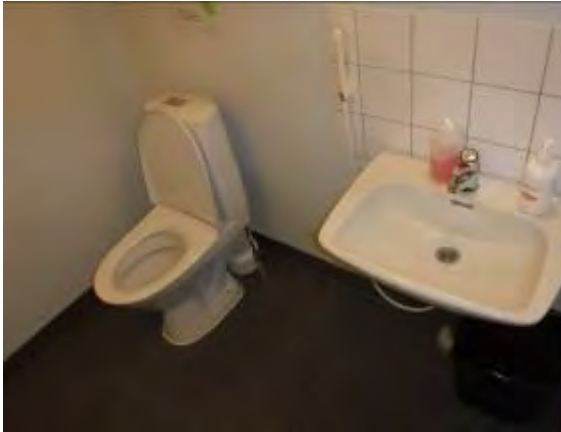
*Vesi- ja viemärikalusteet ovat pääosin hyvässä/tydyttävässä kunnossa*

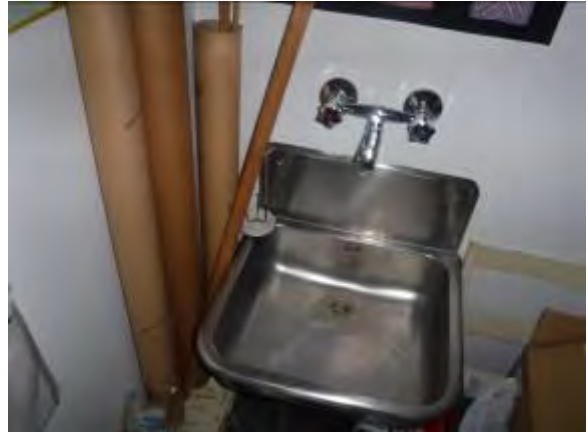
*Yksittäisiä vanhempia kalusteita on vielä*

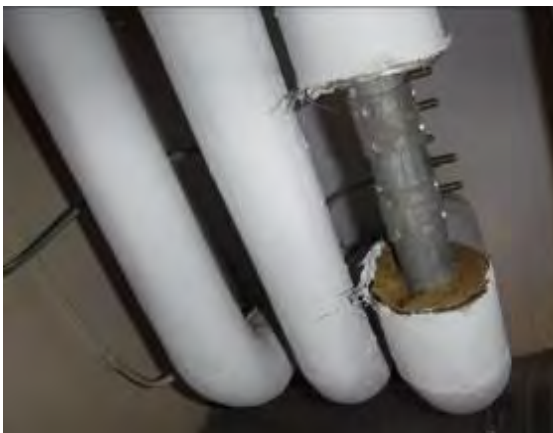
*Eristeet sisältänevät asbestia.*

Vesijohtojen eristykset ovat uusittu lämmönjakohuoneessa villakouruilla, joita on päällystetty PVC muovilla. Muuten eristeet ovat vielä 70-luvun villaeristeitä, joiden päällä on harsokangas ja maali. Alkuperäiset eristeet sisältävät todennäköisesti asbestia (varsinkin massakulmat), joka on otettava huomioon purku- ja korjaustöitä tehtäessä. Rikkonaisia eristeitä havaittaessa olisi ne hyvä korjata siten, ettei niistä pääse leviämään pölyä.

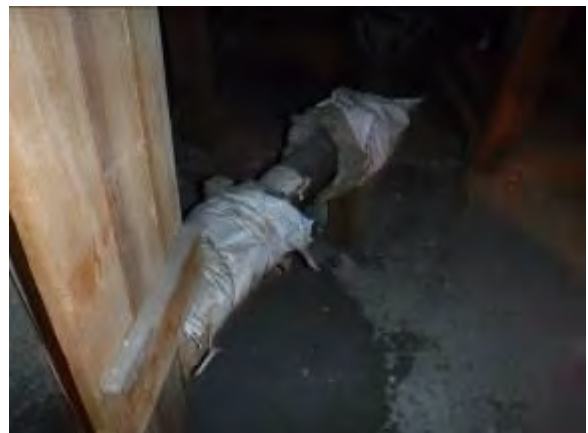
*Tuuletusviemärin eristys puuttuu lyhyeltä kohdalta ullakolla*

Viemäreiden tuuletusputkessa puuttui lyhyeltä kohdalta eristys ullakolla ja se olisi hyvä lisätä.

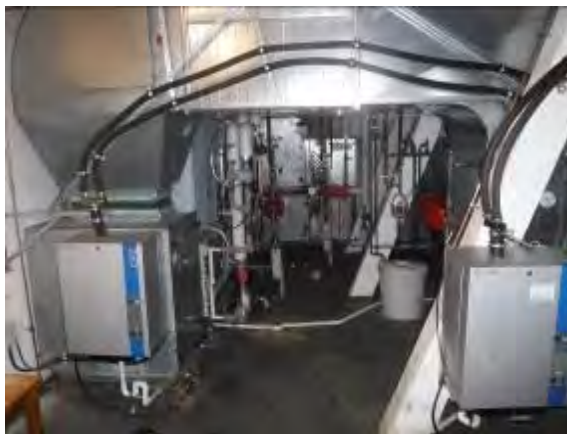
*IV-koneita ylläpidetään.*

Kiinteistössä on kaksi tulo-/poistoilmakonetta. TK1/PK1 palvelee 2.kerrosta sekä pohjakerrosta. TK2/PK2 palvelee 1.kerrosta. Puhaltimet toimivat kaksi-nopeuksisesti. Koneet ovat varustettuina nestekiertoisilla lämmöntalteenotoilla sekä tuloilman kostuttimilla. IV-koneet ovat saneerattu vuonna 1995, jolloin koneisiin on lisätty lämmöntalteenotot, lämmityspatterit ovat uusittu sekä pumput ja säätölaitteet ovat uusittu. Kostuttimet ovat uusittu vuonna 2003. Saatujen tietojen mukaan myös raitisilman sisäänottoa on muokattu vuonna 2012.

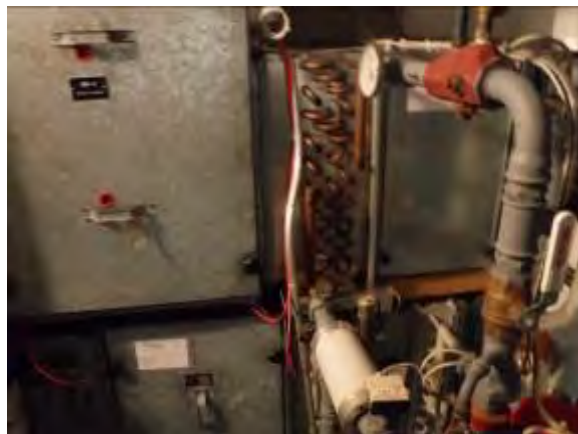
*Koneisiin on lisätty lämmöntalteenottopatterit sekä lämmityspatterit ovat uusittu vuonna 1995.*

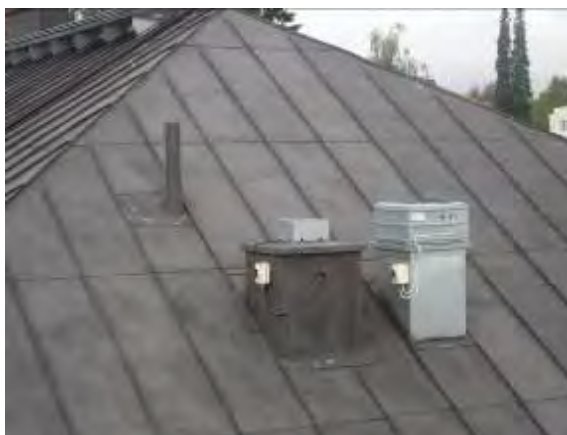
*Vesikatolla on kolme huippuimuria vuodelta 1995*

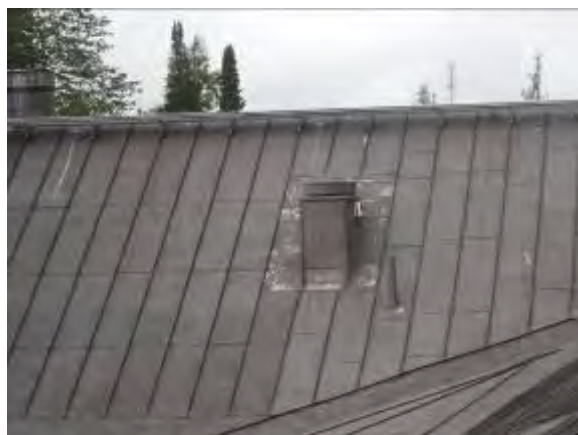
*Kaksi huippuimuria on 70-luvulta.*

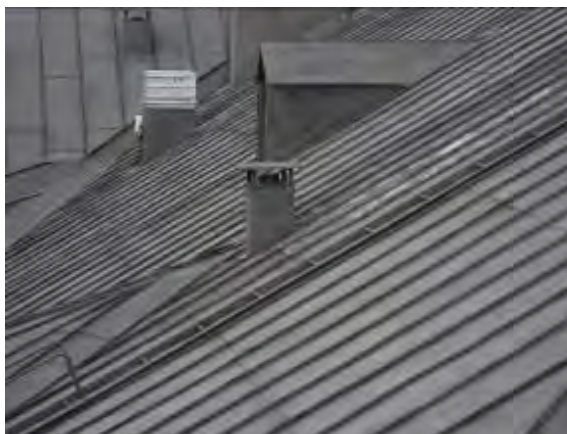
*Painovoimaisen ilmanvaihdon hormien päissä on sadehatut*

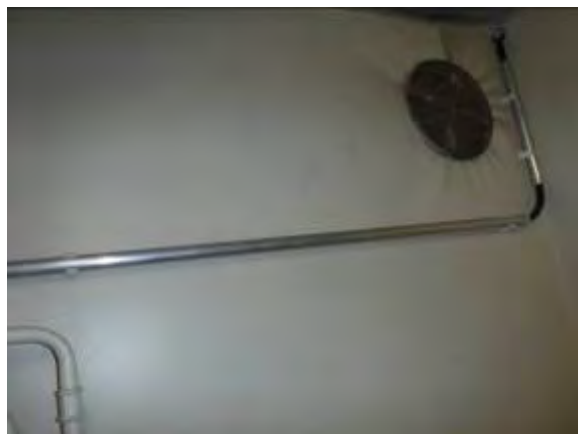
*Kellarin koneellisen poiston alueilla on korvausilmaventtiilejä.*

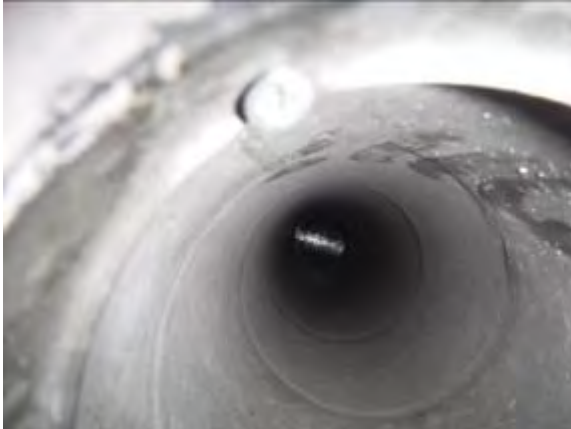
*Kanavisto on hieman pölyinen*

Ilmanvaihtokanavien viimeisin nuohous on tehty saatujen tietojen mukaan noin 7-8 vuotta sitten. Koneellisen ilmanvaihdon kanavistot olisi hyvä nuohota kymmenen vuoden välein.

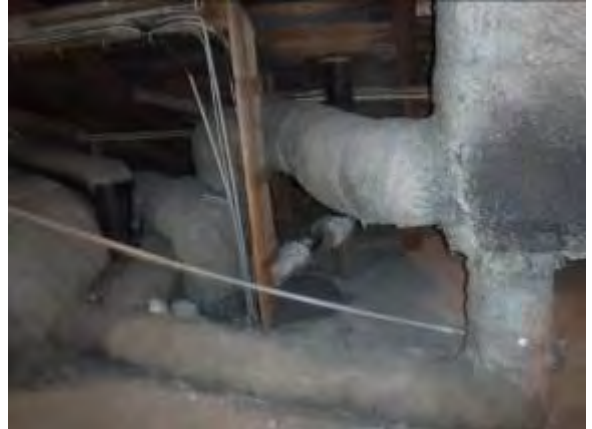
*Kanavisto on eristetty ullakolla*

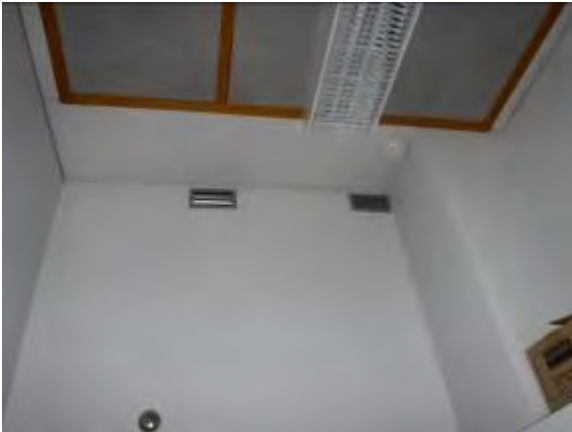
*Toimistossa tulo- ja poistoilmasäleiköt*

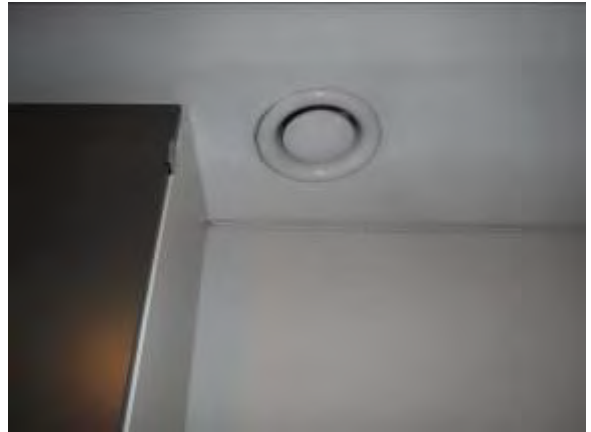
*Päätelaitteet ovat koneelliseen ilmanvaihtoon tarkoitettuja malleja.*

Päätelaitteet ovat koneelliseen ilmanvaihtoon tarkoitettuja malleja. Päätelaitteiden tyypin ja uusimistarpeet määrittelee pitkälti ilmanjakotapa, suunnitellut ilmavirtamäärät jne. Ilmavirrat säädetään aina kanavien nuohouksien yhteydessä. Päätelaitteet ovat pääosin 70-luvulta olevia säleikköjä sekä kartioventtiilejä. Yksittäisiä oli uusittu.

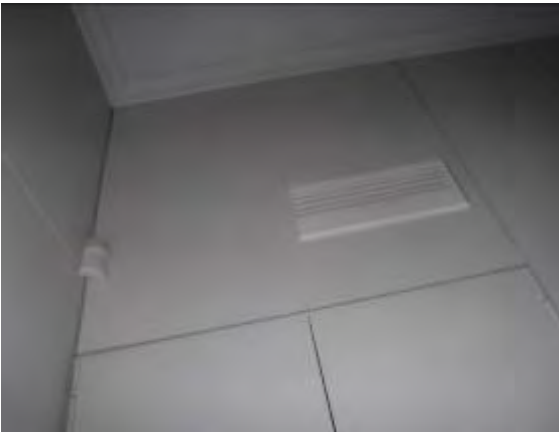
*Yksittäisiä päätelaitteita oli uusittu*

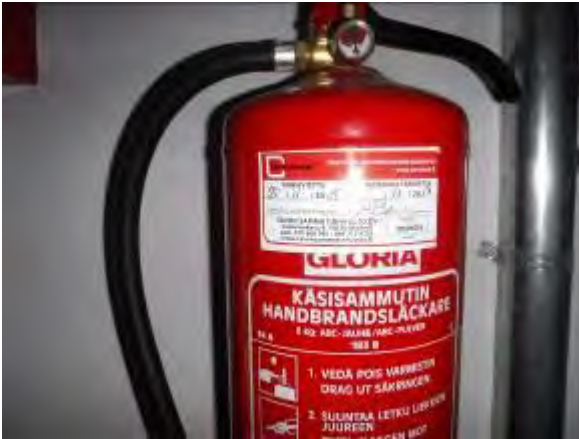
*Käsiammuttimen seuraava tarkistus 11/2017*

Kiinteistössä on alkusammutuskalustona käsisammuttimia. Käsisammuttimet on tarkastettu asianmukaisesti.

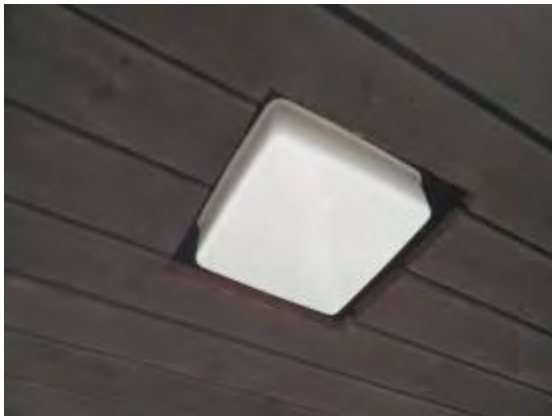
*Katoksen valaisin.*

Kiinteistön aluevalaistuksena toimivat kiinteistön numerovalaisimet, katoksien valaisimet sekä piha-alueella pylväisvalaisimet. Aluevalaisimet ovat uusittu 1990-luvun lopulla ja ne ovat vielä hyvässä kunnossa.

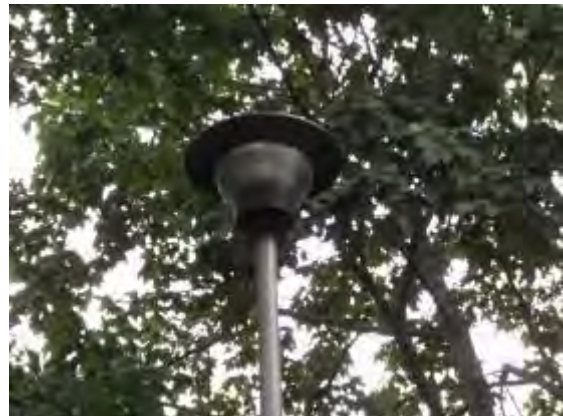
*Pylväsvalaisin.*

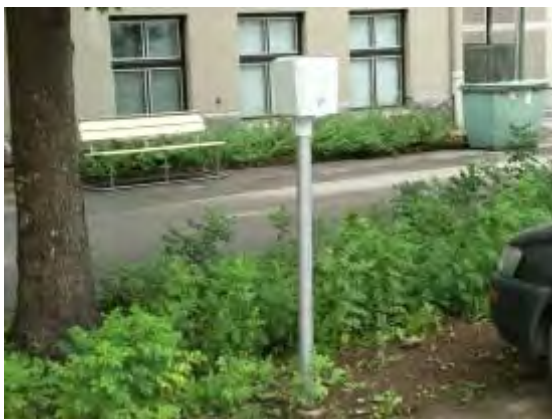
*Autonlämmityskotelo.*

Kiinteistön paikoitusalueella on vuonna 2015 uusitut autonlämmityskotelot. Kotelot ovat uudenveroisessa kunnossa. Koteloiden on kahden tunnin ajastimet sekä vikavirtasuojat.

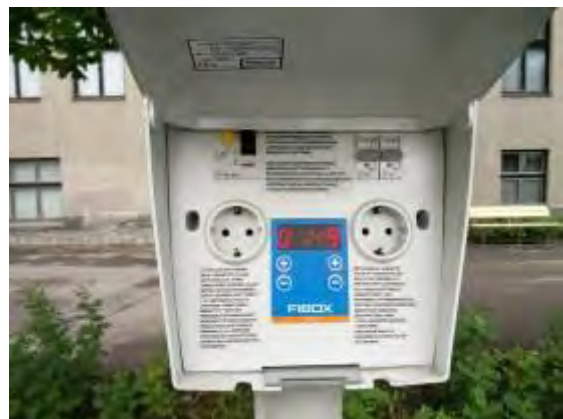
*Kotelo sisältä.*

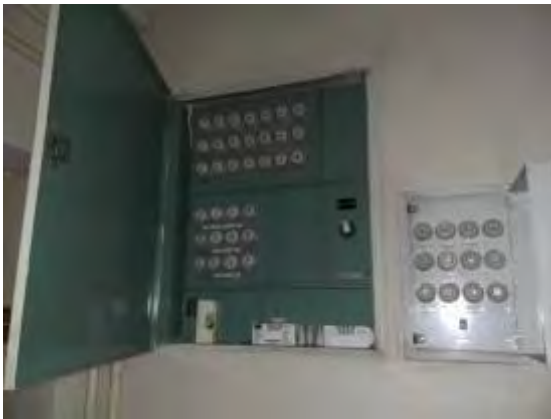
*Ryhmäkeskus.*

Ryhmäkeskukset ovat silmämääräisen tarkastelun perusteella välttävissä kunnossa. Keskuskeskukset ovat kaikki kolmevaihekeskuskeskuksia.

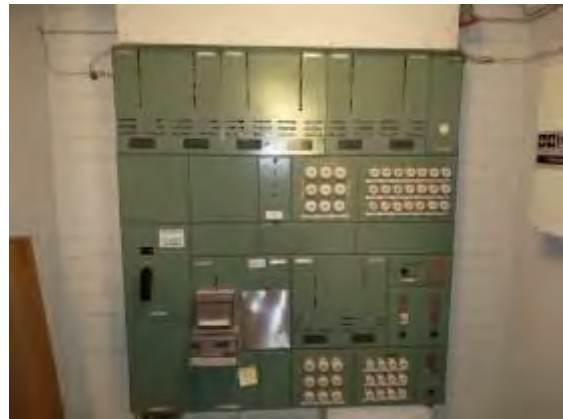
*Sähköpääkeskus.*

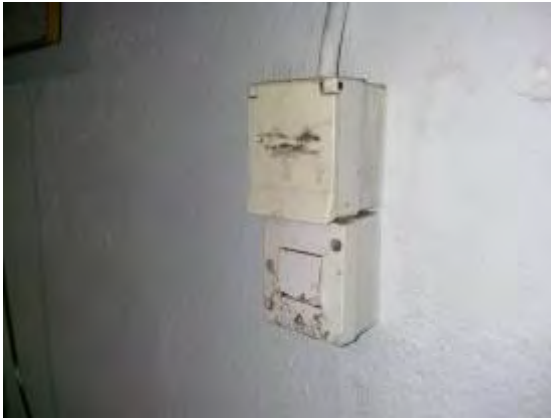
*Pinta-asennuskaluste.*

Asennuskalusteet ovat 1-luokan maadoitettuja kalusteita.

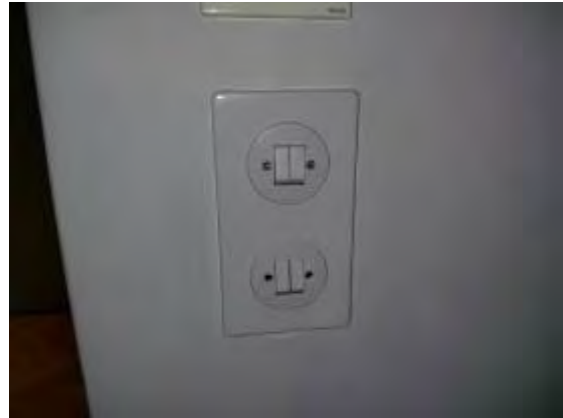
*Valokytkimiä.*

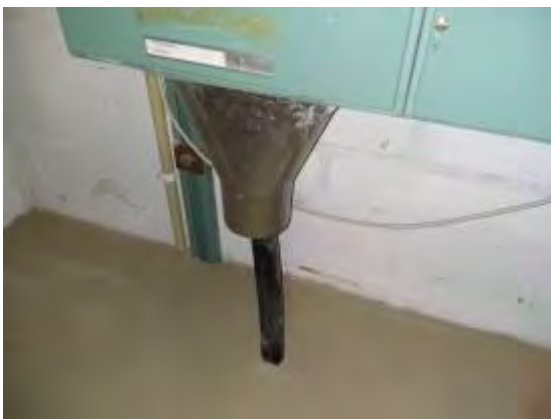
*Liittymiskaapeli.*

Kiinteistö on liitetty paikallisen sähkölaitoksen pienjänniteverkkoon. Liittymiskaapeleiden keskimääräinen tekninen elinkaari on noin 50 vuotta, joka ylittyy tarkastelujakson lopussa, mutta sen uusimista suositellaan sähköpääkeskuksen uusimisen yhteydessä.

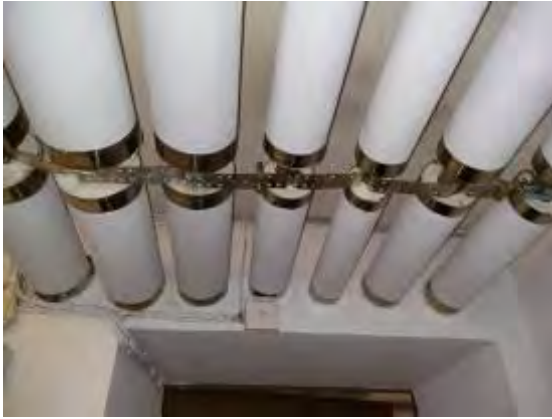
*Putkistonmaadoitus.*

Maadoituksen tarkoitus on estää vaarallisten kosketusjännitteiden muodostuminen sähkölaitteiden vikatapauksissa. Maadoitukset takaavat sähköverkon vikavirralla luotettavan reitin ja varmistavat suojalaitteiden luotettavan ja nopean toiminnan. Pääpotentiaalin tasauskiskot sijaitsevat pääkeskuksessa, jonne maadoitusjohtimet ovat liitetty.

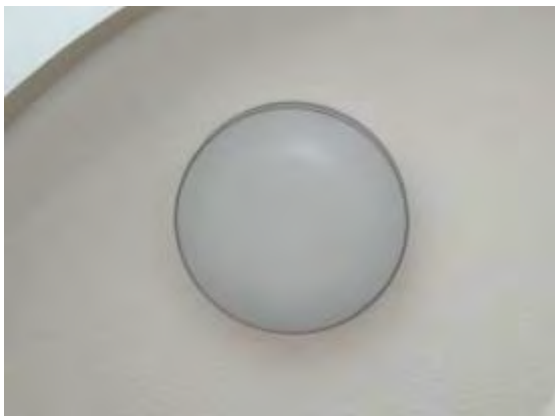
*Pienoisloistelamppuvalaisin.*

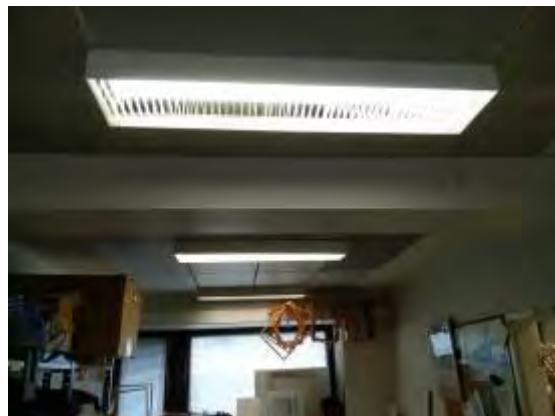
*Loistelamppuvalaisimia.*

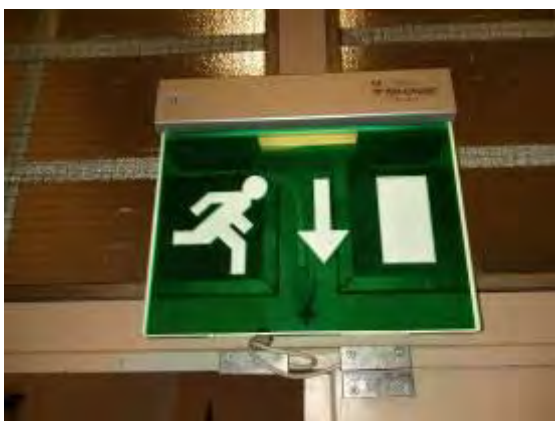
*Poistumistievalaisin.*

Kohteessa on poistumistievalaistusjärjestelmä, joka on asennettu vuonna 1999. Järjestelmä on vielä hyvässä kunnossa.

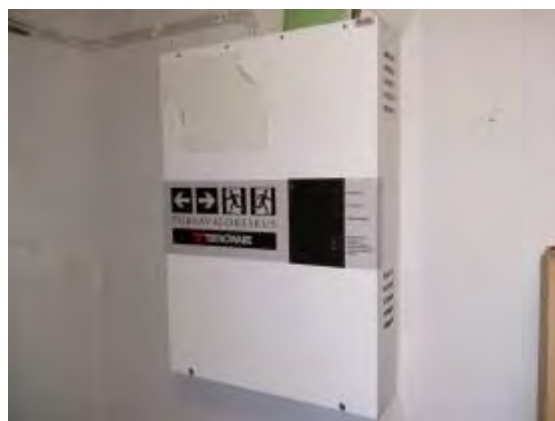
*Turvavalokeskus.*

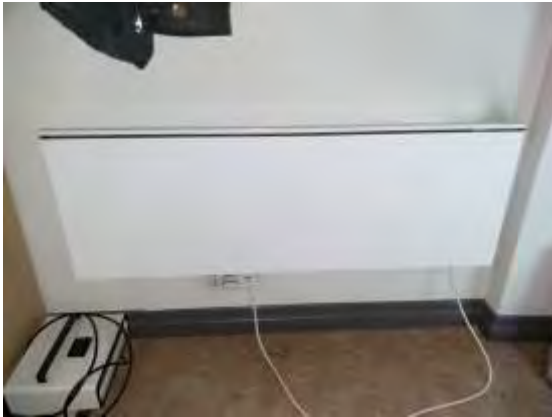
Sähköpatteri.

Kiinteistössä on ei havaittu muita kiinteitä sähkötoimisia lämmittimiä kuin muutama sähköpatteri toimistotilassa. Pattereiden toimintaa ei tarkastettu.

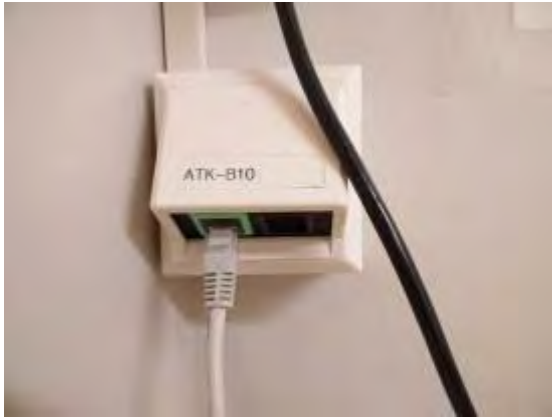
*RJ45 rasia.*

Kiinteistössä on 1990-luvun lopussa rakennettu ATK-verkko. Verkon elinkaari on ylitetty ja se suositellaan uusittavan saneerauksen yhteydessä.

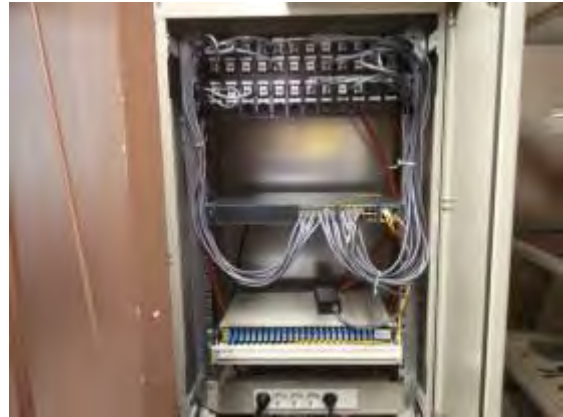
*Ristikytentää.*

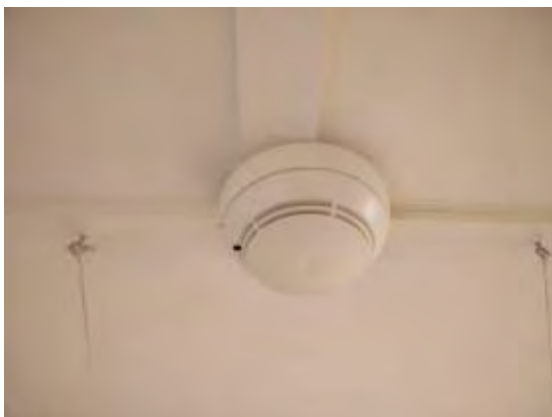
*Savuilmaisin.*

Kiinteistössä on automaattinen paloilmoitinjärjestelmä, jossa keskus on vuodelta 2014. Saadun tiedon mukaan keskuksen kanssa on ollut ongelmia. Ongelmat tulee etsiä ja korjata.

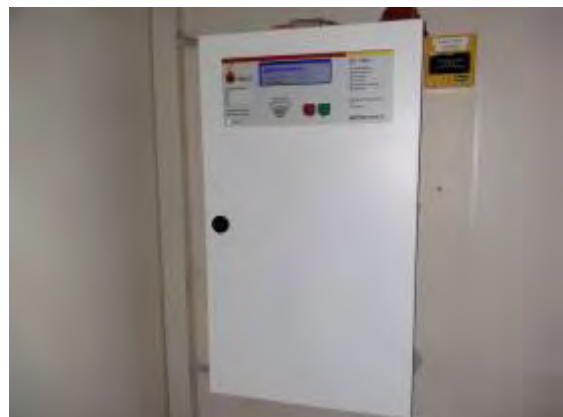
*Paloilmoitinkeskus.*

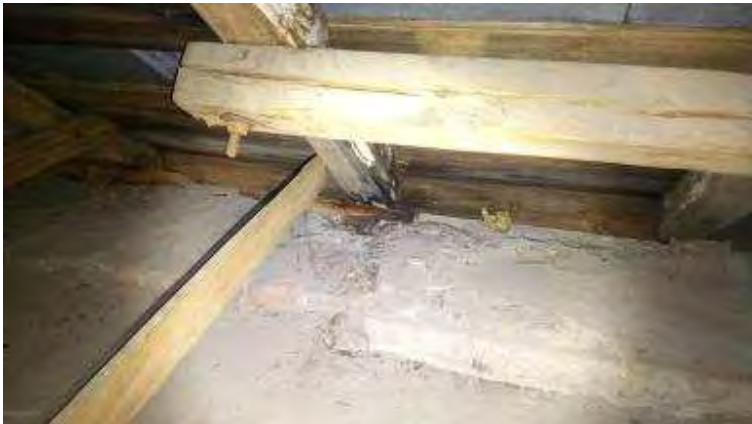
| Kuvat kohteesta | Yläpohja / ullakko |
|---|---|
| | <p>Räystäällä monin paikoin vuotojälkiä.</p> |

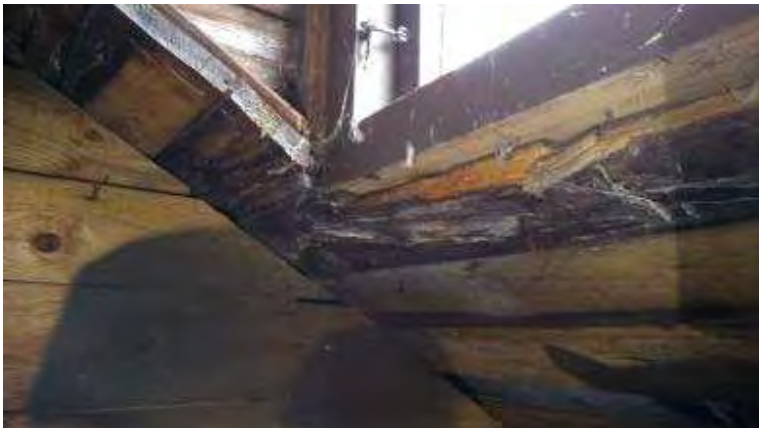
| Kuvat kohteesta | Yläpohja / ullakko |
|---|---|
| | <p>Kattoikkunoiden (kattolyhtyjen) ympärykset pääsääntöisesti kaikki vaurioituneet.</p> |

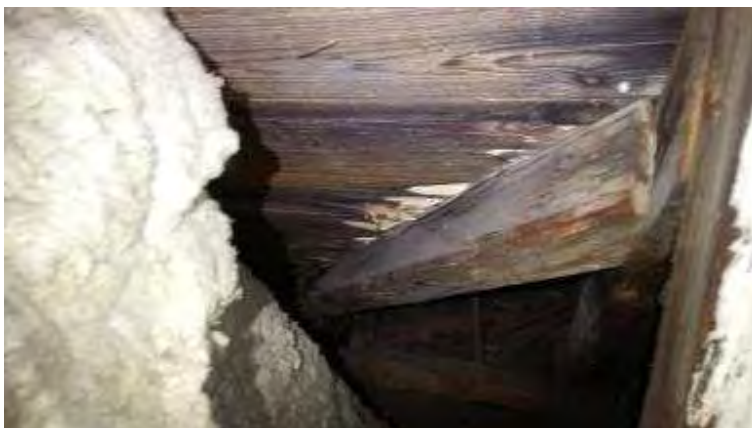
Sisäjiireissä vuotovaurioita.

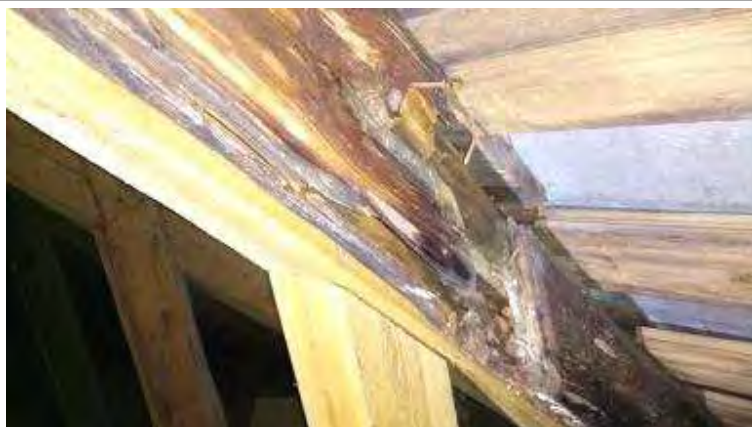
Kuvassa uutta puutavaraa asennettu lahovaurioituneen kattovasan kylkeen.

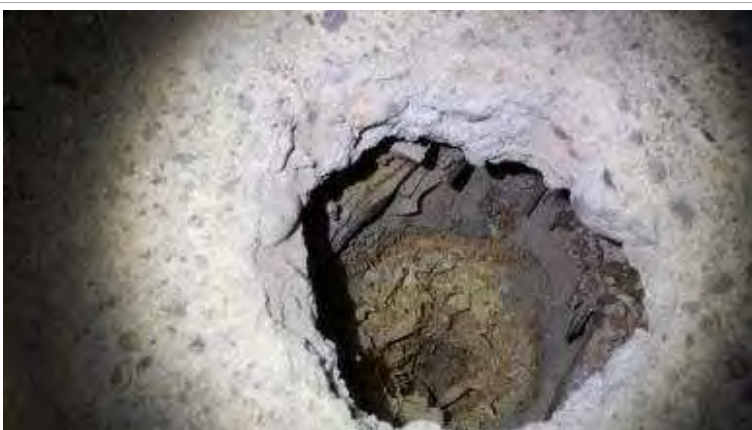
Yläpohjan rakennetutkimusaukko jossa selkeä lahovaurio ja puurakenne täysin pehmentynyt. Rakenteet kuivaa alle 10p%.

- palopermanto n.70mm
- muottilaudoitus 22mm
- palkisto / porueriste 500mm
- pohjabetoni
- (alapuolen vanha rappaus)
- (koolaus)
- lastulevy / akustovilla

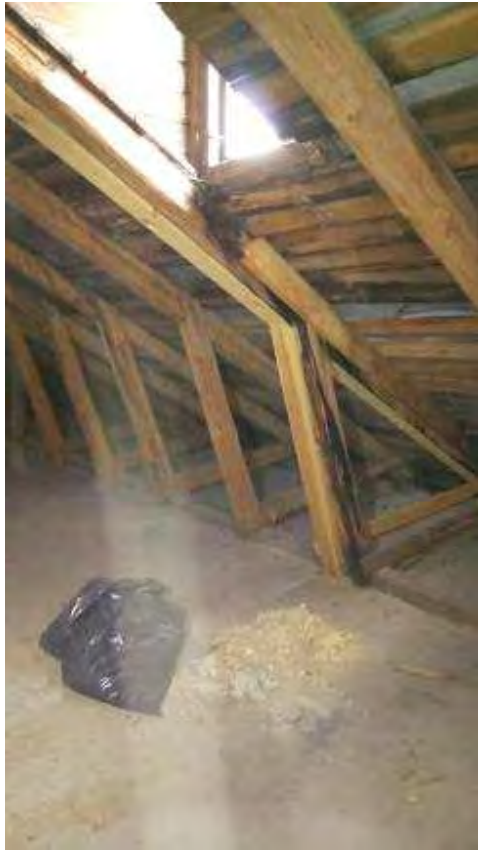
Kuvassa korjattua rakennetta  
jossa vanha vaurioitunut rakenne  
jätetty paikoilleen.

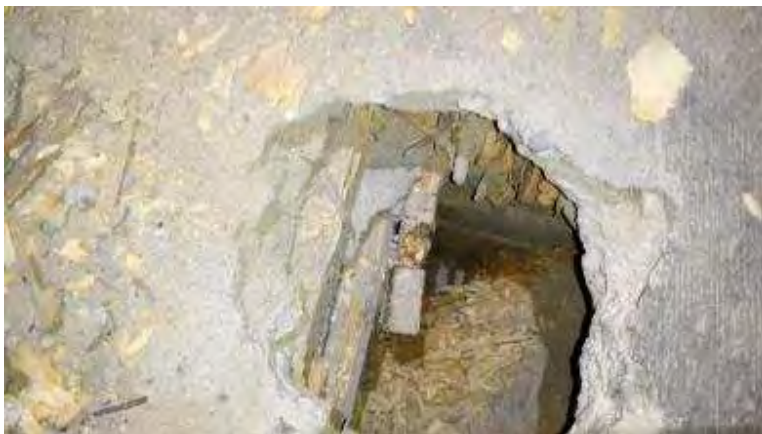
Yläpohjan  
rakennetutkimusaukko jossa  
myös lahovauriota  
muottilaudoituksen yläpinnassa.

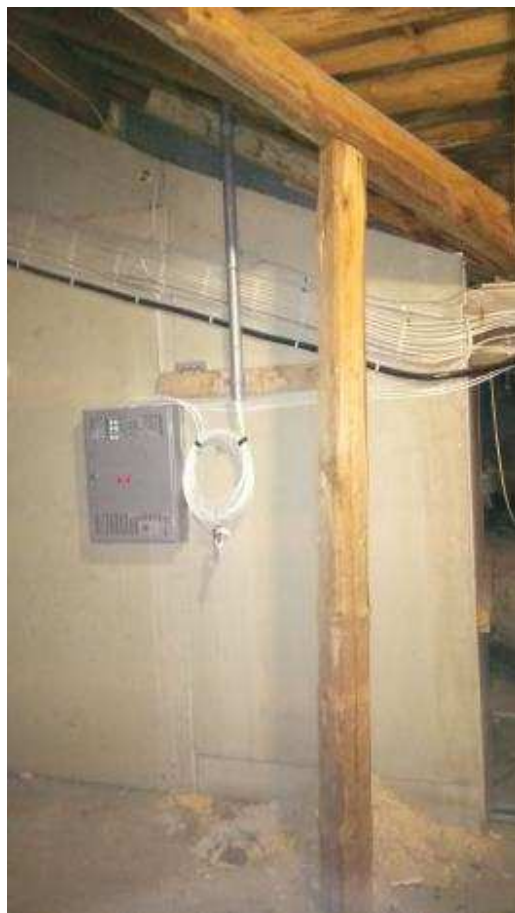
Iv konehuoneen vierestä  
antenniputken juurus vuotaa.

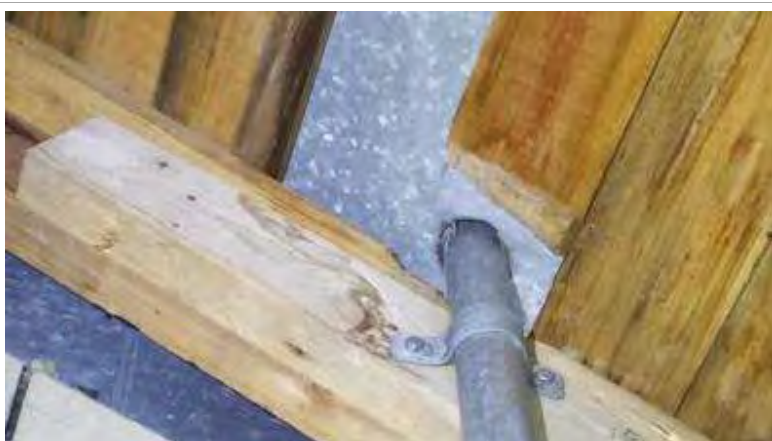
Putken ja pellin välissä jäätä /  
tiputtaa vettä.

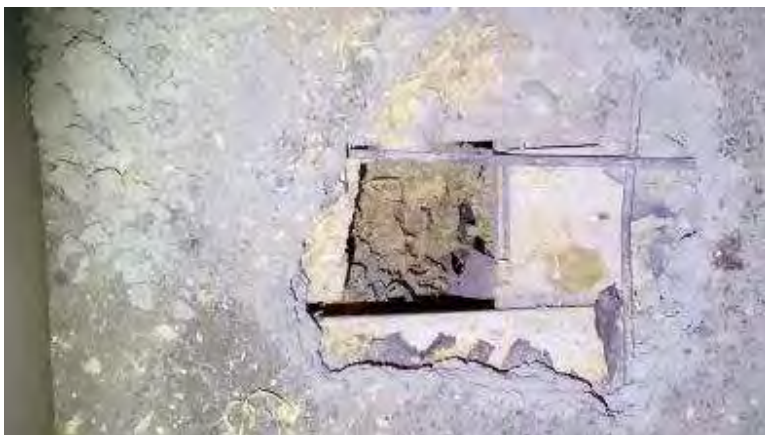
Tutkimusaukko iv konehuoneen vierustalla (rakenteet kuivia alle 10p%).

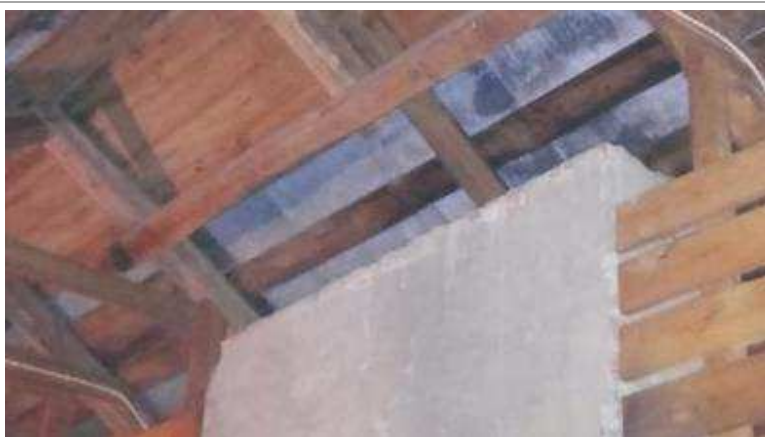
Ullakkotilassa vanha savupiippu joka ei mene kattorakenteen lävitse. Sisätiloista hormoneja ei havaittavissa. Ilmayhteysriski sisätiloihin.

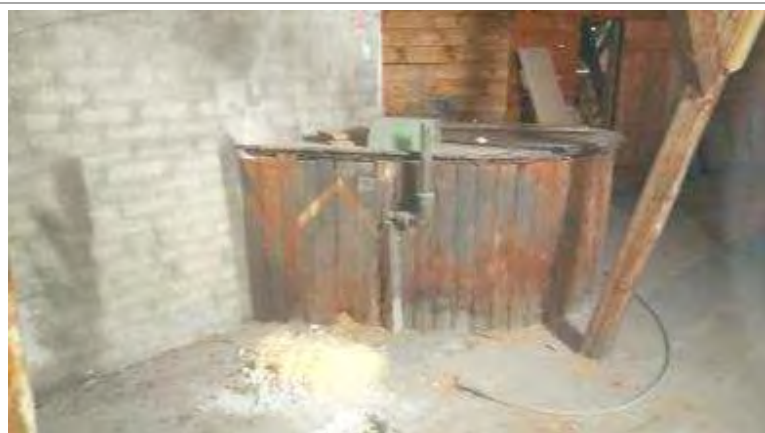
Vanhan avopaisunta-astian vierustalla myös yksi rakennetutkimusaukko.

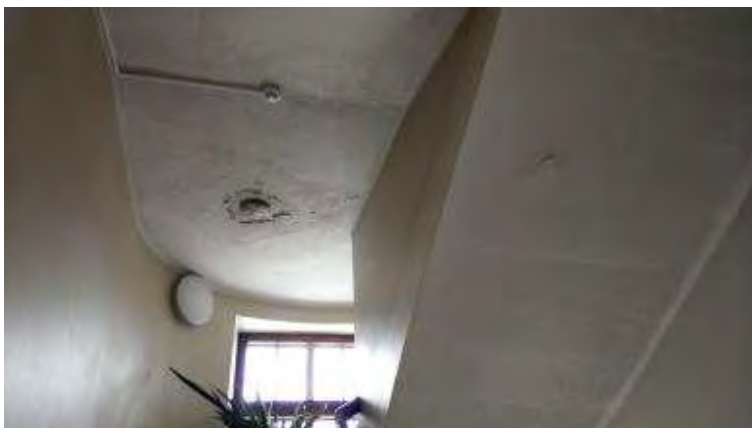
Porrasaulan yläosasta lv-kanavan ympäriltä maali/rappauspinnat rapautuneet.

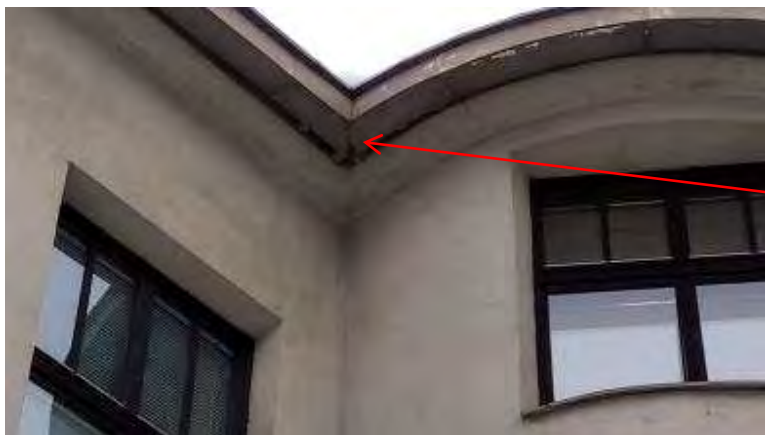
Rännin jiiri näyttää  
"puhkiruostuneelta".

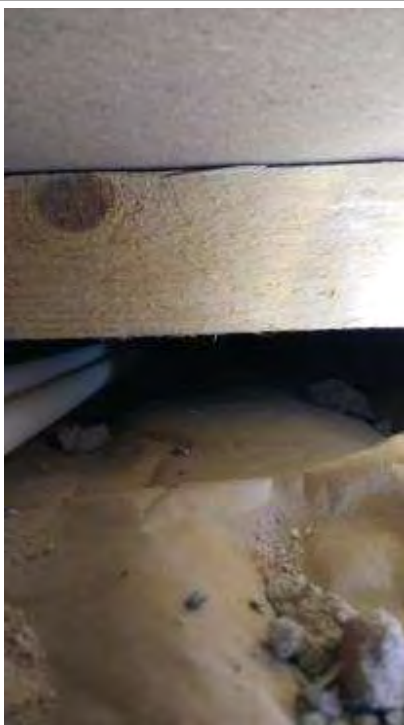
Lattiarakenne huoneesta no:232:

- muovimatto
- lastulevy 25mm
- ilmatila / koolaus 115mm
- paperipäällysteinen villa 50mm
- pohjabetoni

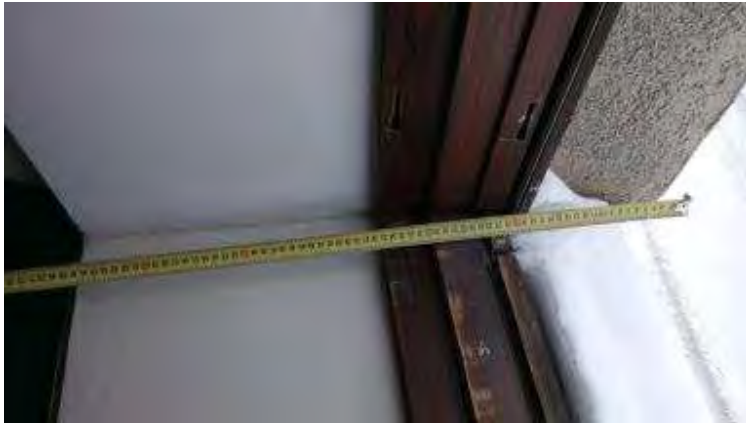
Seinän kokonaisvahvuus n. 68 - 70cm (graniittijulkisivu)

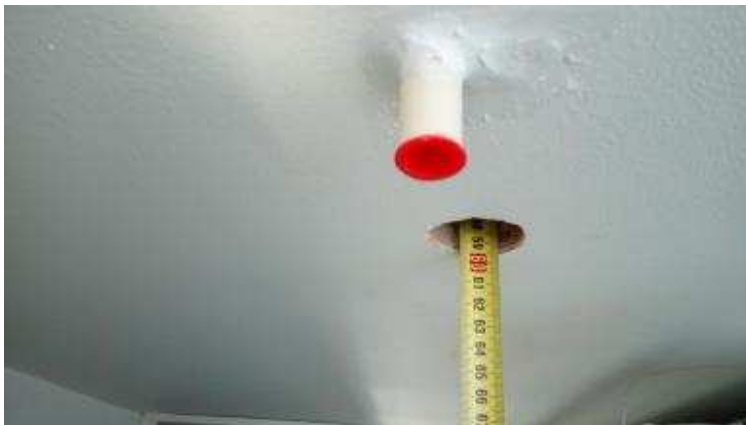
Tiilimuurauksen osuus n. 60cm  
Poraus varmastikkin graniitin täyttö/kiinnityslaastissa ja syvemmälle ei uskallettu enää porata.

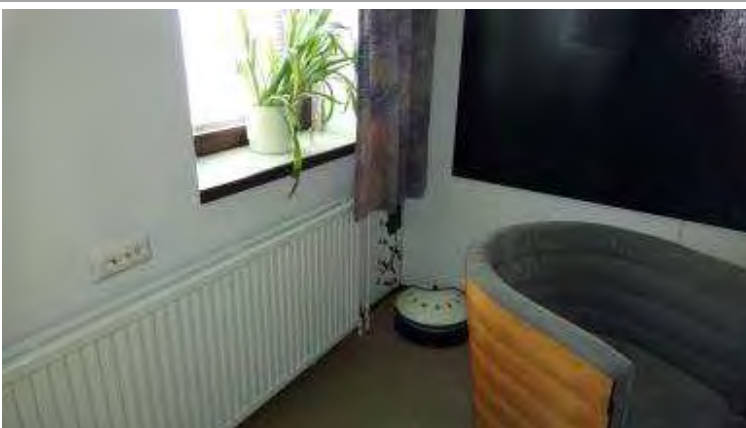
Kuvassa toimiston 239a mitapisteet MP-3

Ulkoseinävahvuus sisäpihalla n.61cm (ei graniittiverhousta).

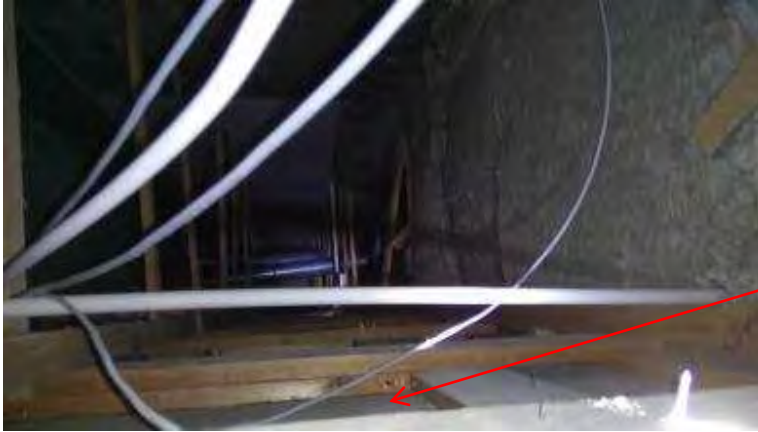
Kuvassa 233 eteisen (käytävän)  
alaslasketun katon yläpuolelta.  
Villakuituja paljon ja  
alaslaskuvevyt (kattoverhous)  
myös n.10mm akustolevyä.

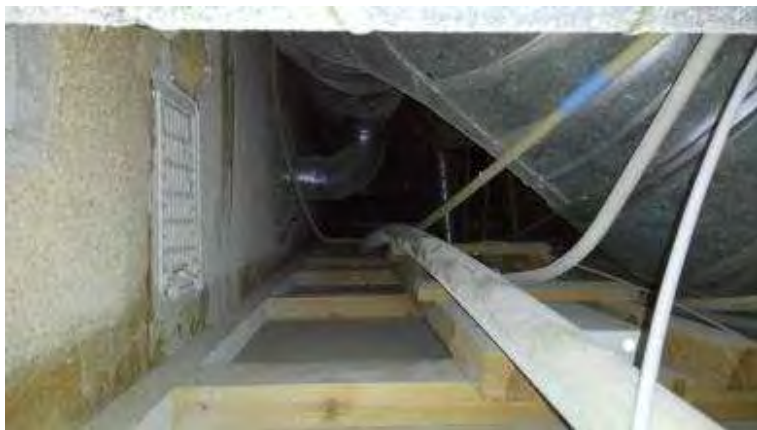
1.kerrosen alaslaskutilojen tarkistusluukuista ei havaittu villakuitulähteitä.

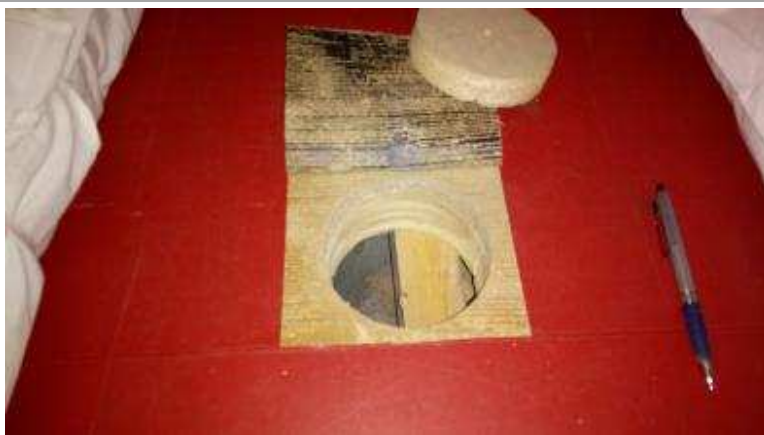
Kuvassa varastokomeron no:123 jossa rakennetutkimusaukko. Rakenne alla.

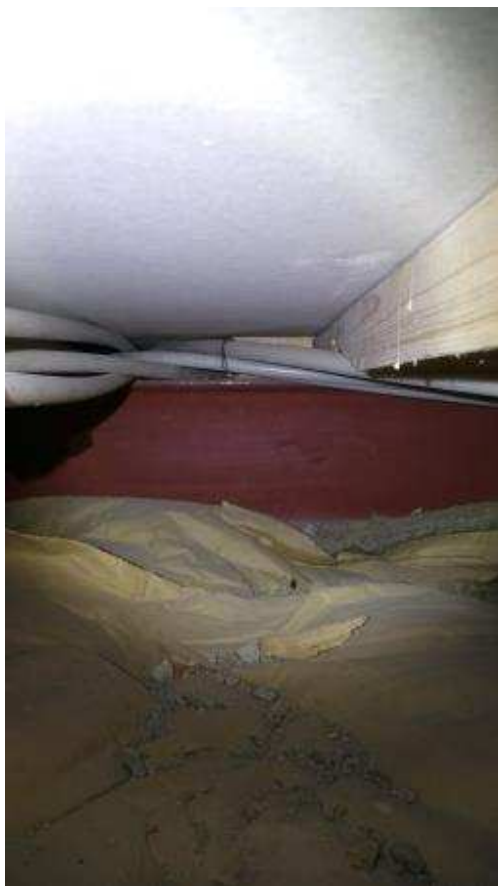
Kuvassa varastohuoneen 110 lattiarakenne joka samainen kuin varastokomeron. Kameralla aukosta kuitenkin havaittavissa teräspalkki.

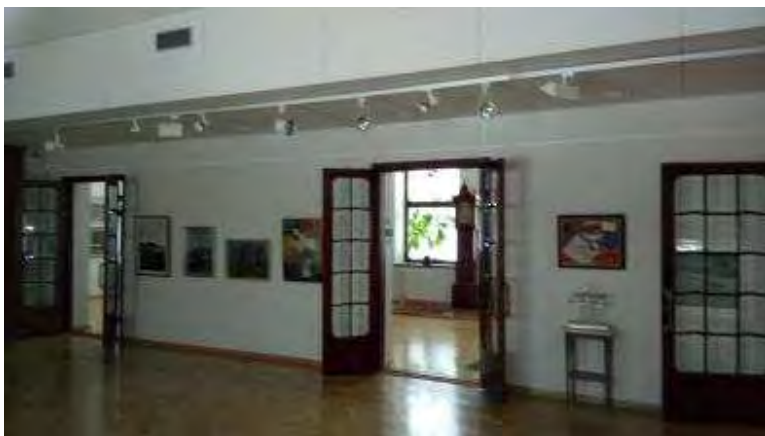
Airion näyttelytilan ja huoneiden 117 ja 118 alapuolella kellarikerroksen museovarasto 031 jonka katossa kosteusjälkiä. Airion tilasta ei saatu viitteitä alapuolen vaurioista. Airion näyttelytila on kostutettu erillisillä kostuttimilla ja 27.2.2017 sisäilma oli  $rh = 43\%$   $t = 20^{\circ}\text{C}$   $x = 7,43\text{g/m}^3$ . Salissa oma tuoksunsa jonka yhdistäisin ensisijaisesti vanhoihin esineisiin ja mattoihin.

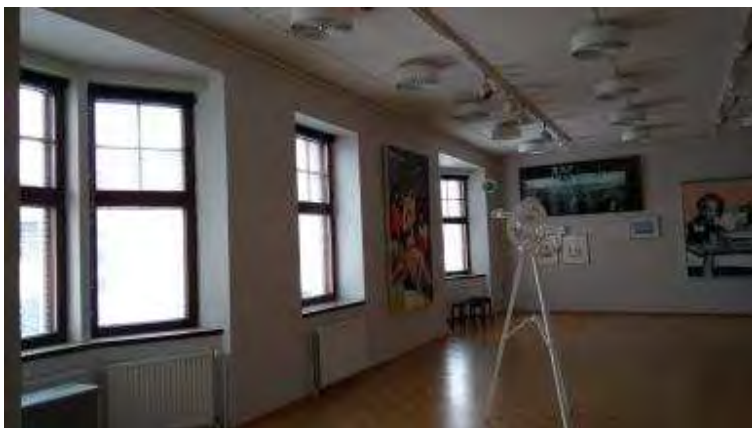
Näyttelysalista ei pintapuolisia vikoja tai vaurioita.

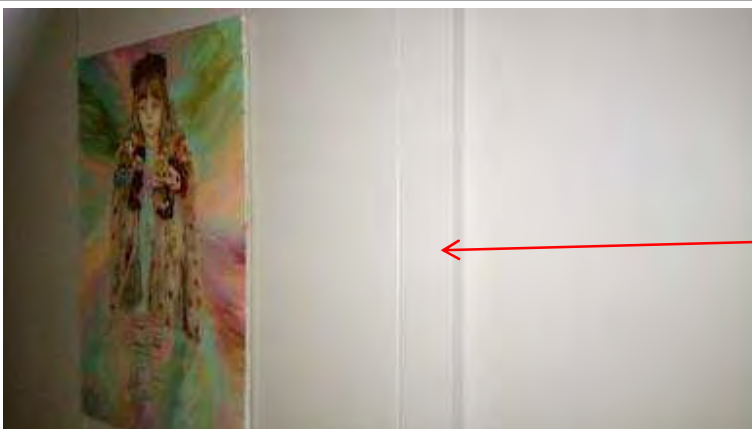
Osa ulkoseinän ikkunoista koolattu lastulevyllä umpeen. Näiden kunnosta / toteutuksesta vaikea sanoa ilman rakenteiden aukaisua.

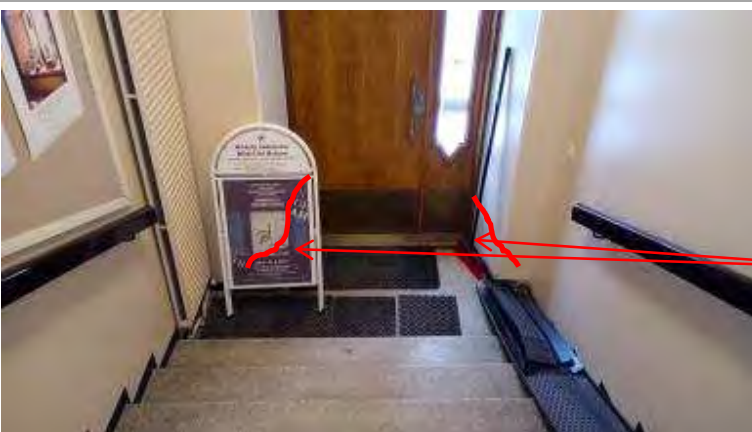
Pääsisäänkäynnin portaikon molemmat sisäpuoliset ovenpielet lattiarajasta kastuneet. Onko ulkoa saatu portaikon kohdalta tehtyä sokkelin eristys. Kastuminen maakosteus, kapilaarisesti ja difuusion vaikutuksesta. Korjauksissa huomioitava alaosan pinnan kosteudensietokyky ja hengittävyys.

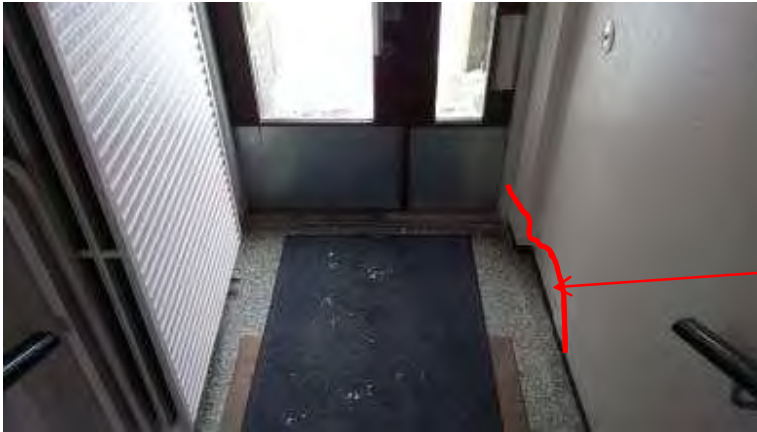
Päädyssä B-porras no:124  
Täällä myös ovenpielestä  
ovimyyki / seinän alaosa märkä.

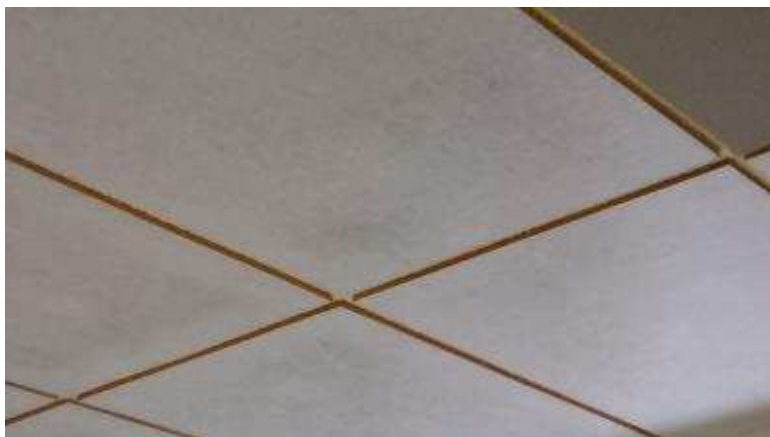
Katossa akustovillaa joka reunoiltaa pinnoitamatonta.

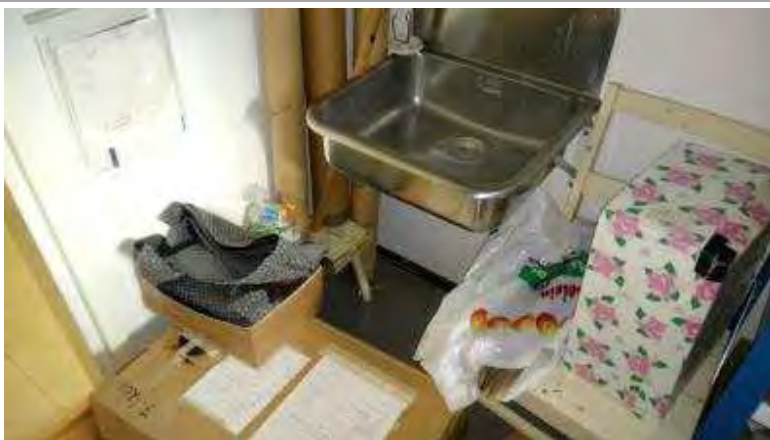
Tilan 027 monistus lavuaarin ympärillä lattiasa kosteusvaurio.

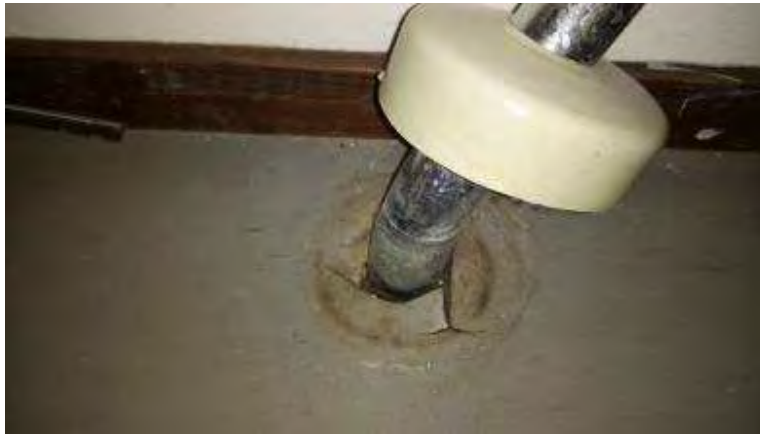
Lavuaarin juoksuputken liitos  
lattiapinnan alapuolella eikä ole  
tiivis.

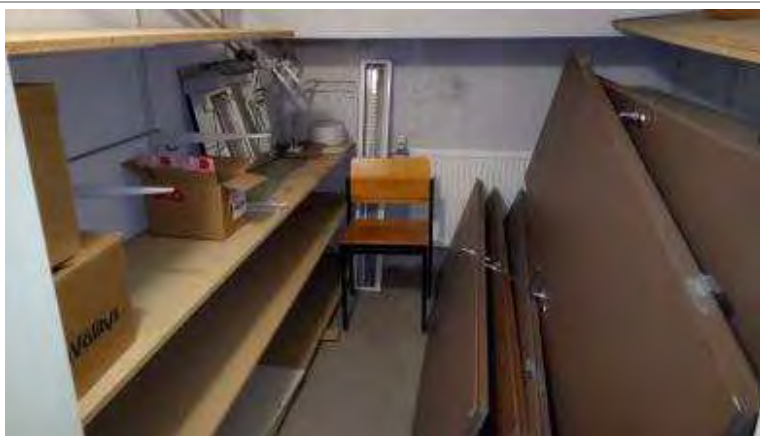
Pääsisääntuloaulan alla  
kaup.voudin varastokopissa  
seinän pintakosteudet koholla ja  
pinnalla silminhavaittavaa  
kosteusvauriota.
