Mikkelin kaupunginhallituksen lausunto asiassa, joka koskee kunnallisvalitusta Mikkelin kaupunginvaltuuston päätöksestä 8.6.2026 § 40 koskien Graniittitalon asemakaava-muutosta (Mikkelin kaupungin diaarinumero MliDno-2025–3121)

GRANIITTITALO MIKKELI,  
KÄYTTÖKAAVIOT 1912 JA 2025  
ARKKITEHTITOIMISTO  
PERTTI MERTAOJA  
MAAHERRANKATU 5,  
50100 MIKKELI

## **GRANIITTITALO, MIKKELI RAKENNUSSUOJELUSELOSTUS**

## GRANIITTITALO MIKKELI, RHS-SELVITYS JULKISIVUT

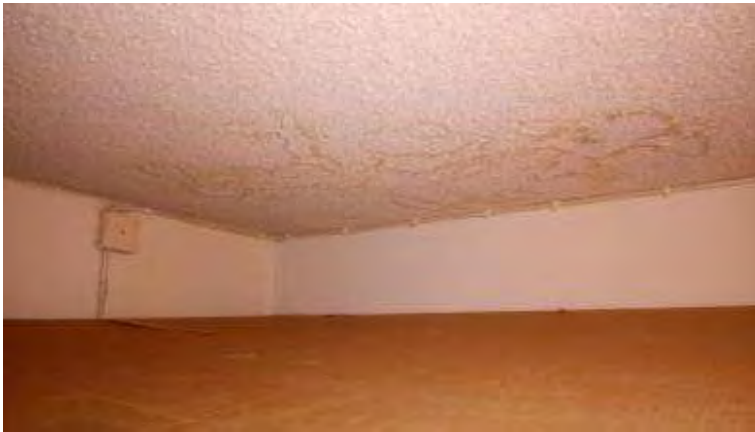
Museovarastossa 031 katossa kosteusjälkiä laajalla alueella. Pintakosteudet kuitenkin normaalitasolla.

Airion näyttelytilan ja huoneiden 117 ja 118 alapuolella kellarikerroksen museovarasto 031 jonka katossa kosteusjälkiä. Airion tilasta ei saatu viitteitä alapuolen vaurioista. Airion näyttelytila on kostutettu erillisillä kostuttimilla ja 27.2.2017 sisäilma oli  $rh = 43\%$   $t = 20^{\circ}\text{C}$   $x = 7,43\text{g/m}^3$ . Salissa oma tuoksunsa jonka yhdistäisin ensisijaisesti vanhoihin esineisiin ja mattoihin.

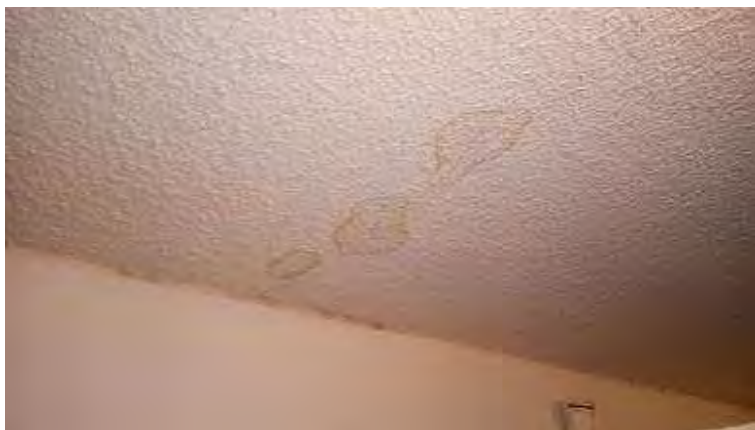
Katon kosteusjäljet aina halkeaman kohdalla joka viittaisi että välipohjan eristetilassa olisi ollut kosteutta.

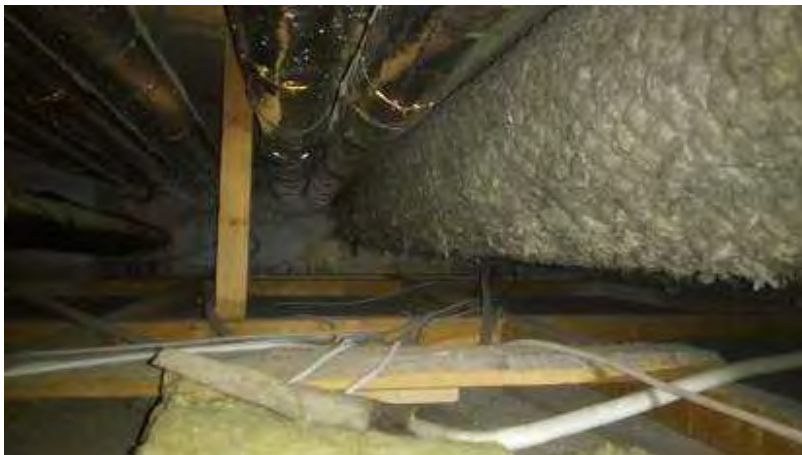
Alaslaskukattojen yläpuolista tilaa.

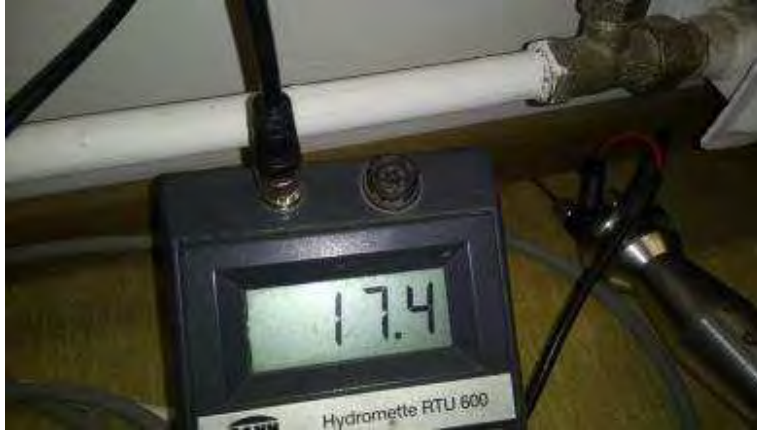
Lattianrajan muovimaton ja jalkalistan takaa väliseinistä kosteus koholla (mittapiikein). Ovikynnykset ja ovikarmien alaosat olivat kaikki alle 17p%:n.

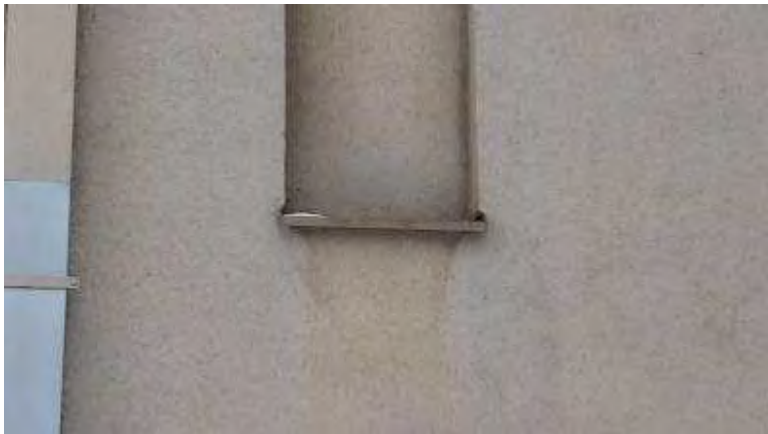
| Kuvat kohteesta | julkisivut | |
|---|---|---|
| | | <p>Ikkunapellitys valuttaa veden julkisivupinnalle.</p> |

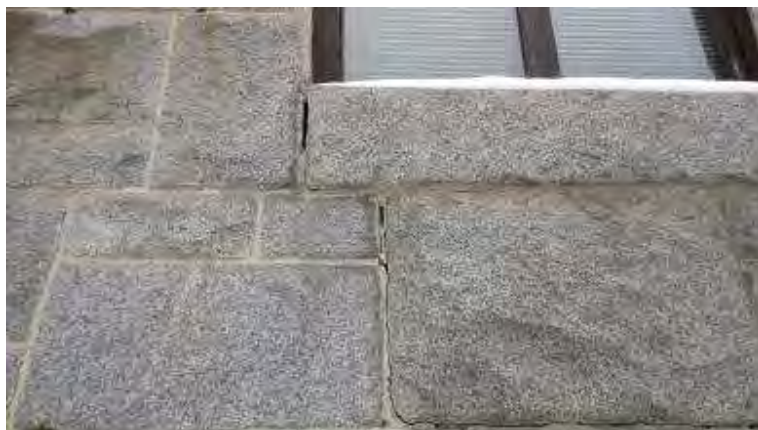
Graniitin saumaukset  
rapautuneet.

| <b>Julkisivu</b> | <p>Julkisivun tarkastelu jäi myös vahaisemmälle huomiolle.<br/>Graniittipintojen saumat ovat päässeet heikkoon kuntoon ja tulisi kunnostaa.<br/>Graniittipintojen taustan mahd. kosteusongelma tulisi tehdä mielestäni kesällä. Graniittipinnan saumoista mitattaisiin karkeasti riskikohtia (ohut mittapää) ja tarvittaessa irroitetaan kivi ja /tai mitataan sisäpuolelta kosteudet.<br/>Ikkunamyykit tulisi myös kunnostaa.<br/>Katon ja räystäiden kunnostuksien jälkeen julkisivujen rappauskorjaukset.</p> |

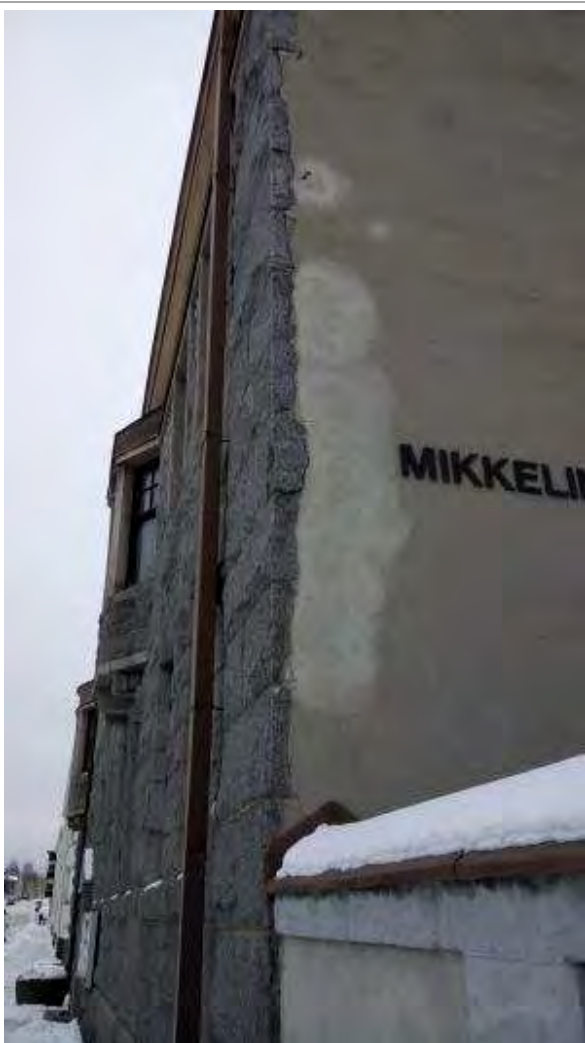
Graniittipinnan näkeen hyvin  
talon päädyssä.  
Massiivi tiilimuuraus n.60cm +  
graniittiverhous

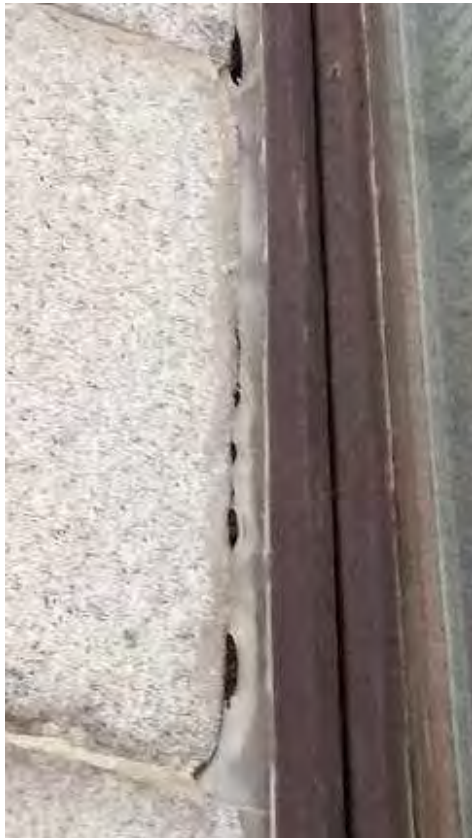
Ikkunamyökyien  
elementtisaumaukset auenneet.

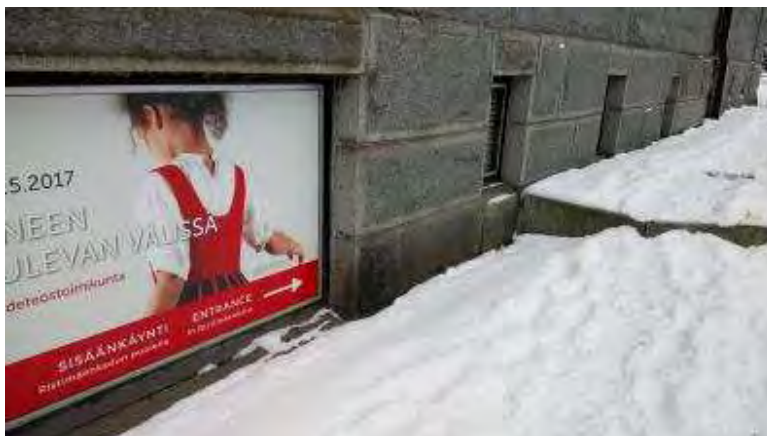
Hallituskadun sokkeli joskus  
2000luvun alkupuolella aukaistu  
ja vedeneristetty. Kuvasta  
voidaan kuitenkin havainnoida  
graniittikivien saumauksien  
kunnan tärkeys.

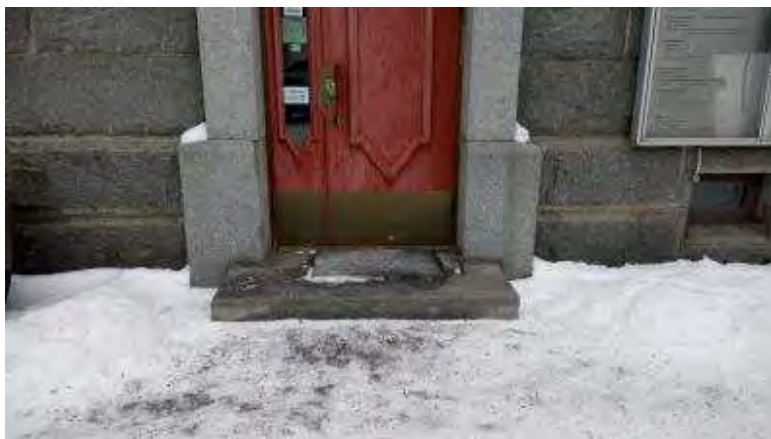
Ristimäenkadun puoleinen  
pääsisäänkäynti.  
Onkohan sokkelia eristetty  
porraskiven alta....rakenne  
kellarikerroksessa märkä.
