Asiakirjatyyppi
Tarkkailuraportti

Päivämäärä
24.2.2026

Suomenniemen jäteveden- puhdistamo

Vaikutustarkkailu 2025

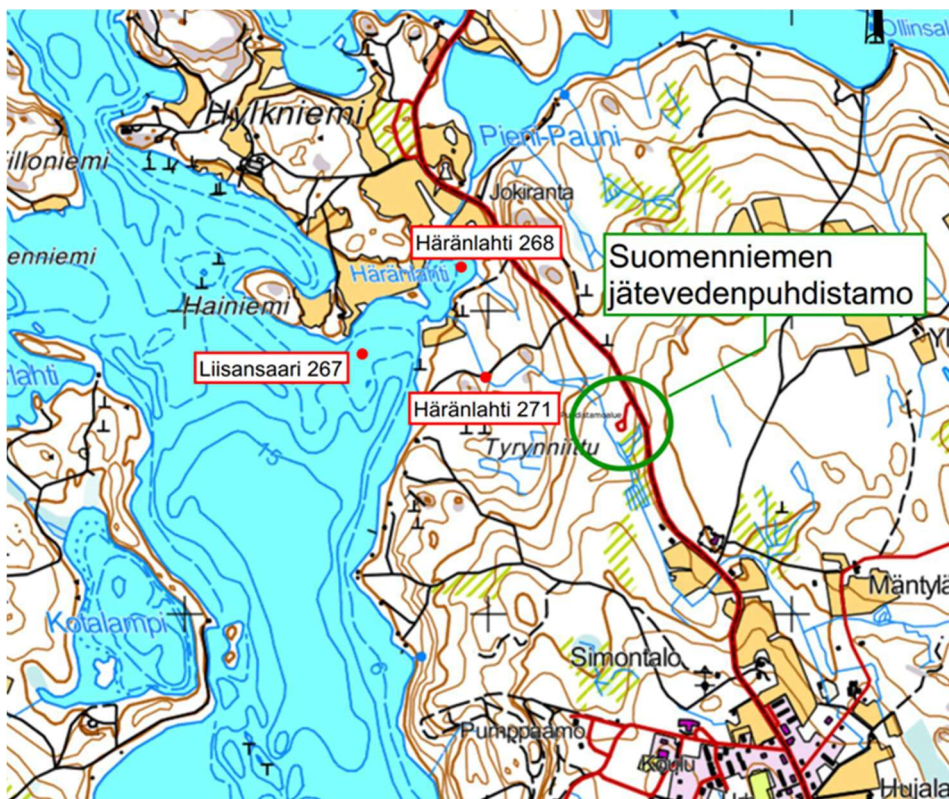
Kuva 1. Suomenniemen jätevedenpuhdistamo ja sen purkuvesistö sekä tarkkailupisteet.

Puhdistamon jätevedet johdetaan purkuojaan pitkin Kuolimon Häränlahteen. Puhdistamo sijaitsee vesistöalueella nro 04.141 (Kuolimon lähialue). Kuolimo on iso ja karu eli vähäravinteinen järvi. Järven pinta-ala on 79 km² ja sen valuma-alueen pinta-ala on 864 km². Vesipinta-ala on 23 % koko valuma-alueen pinta-alasta. Kuolimo kuuluu Vuoksen vesistöön ja Kuolimon vedet laskevat Saimaaseen Savitaipaleella sijaitsevien Partakosken ja Kärnäkosken kautta. Kuolimo on tyyteltä suureksi vähähumuksiseksi järveksi (SVh) ja sen ekologinen tila on arvioitu vesienhoidon kolmannella suunnittelukaudella erinomaiseksi ja kemiallinen tila hyvää huonommaksi. Kolmannella suunnittelukaudella kemiallinen tila on laskenut kaikissa Suomen järvissä hyvää huonommaksi palonestoaineena käytettyjen polybromattujen difenyylietterien (PBDE) tiukentuneen ympäristölaatusnormin vuoksi. Tarkastellulla alueella ei ole tunnettuja PBDE-päästölähteitä tai muuta kemiallista tilaa heikentävää toimintaa.

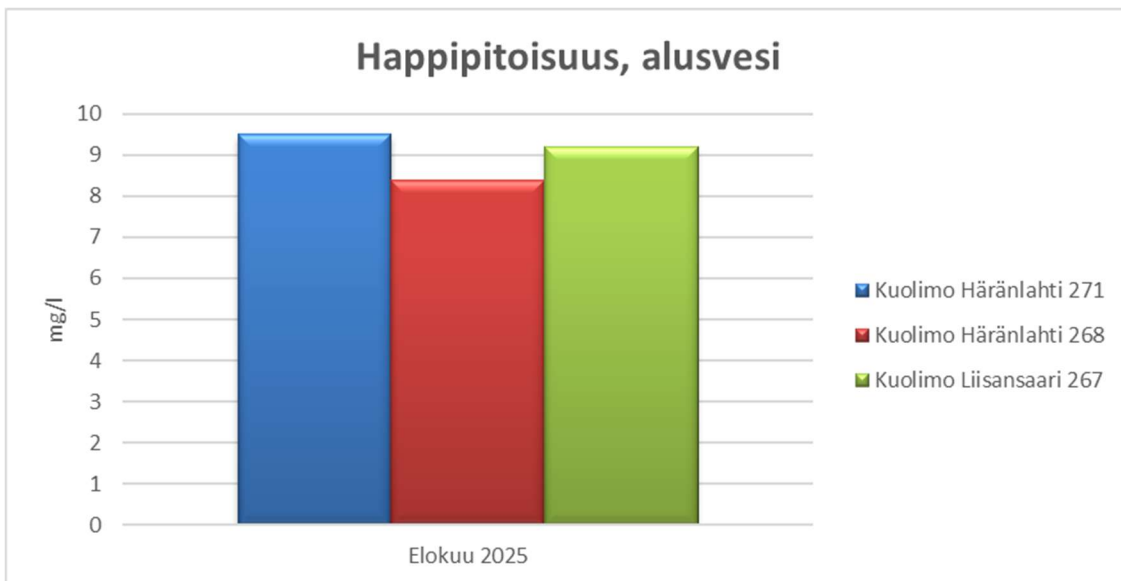
Kuva 3. Tarkkailupisteiden alusveden happitilanne elokuussa 2025.

Veden happitilanne tarkkailualueen järvipisteillä oli elokuussa hyvä, happipitoisuus oli 8,4...9,5 mg/l ja hapen kyllästysaste 85...94 %, eikä hapen vajausta todettu. Alusveden happitilanne (Kuolimo Häränlahti 268 ja Kuolimo Liisansaari 267) ja vertailu purkuojaan (Kuolimo Häränlahti 271) on esitetty kuvassa 3.

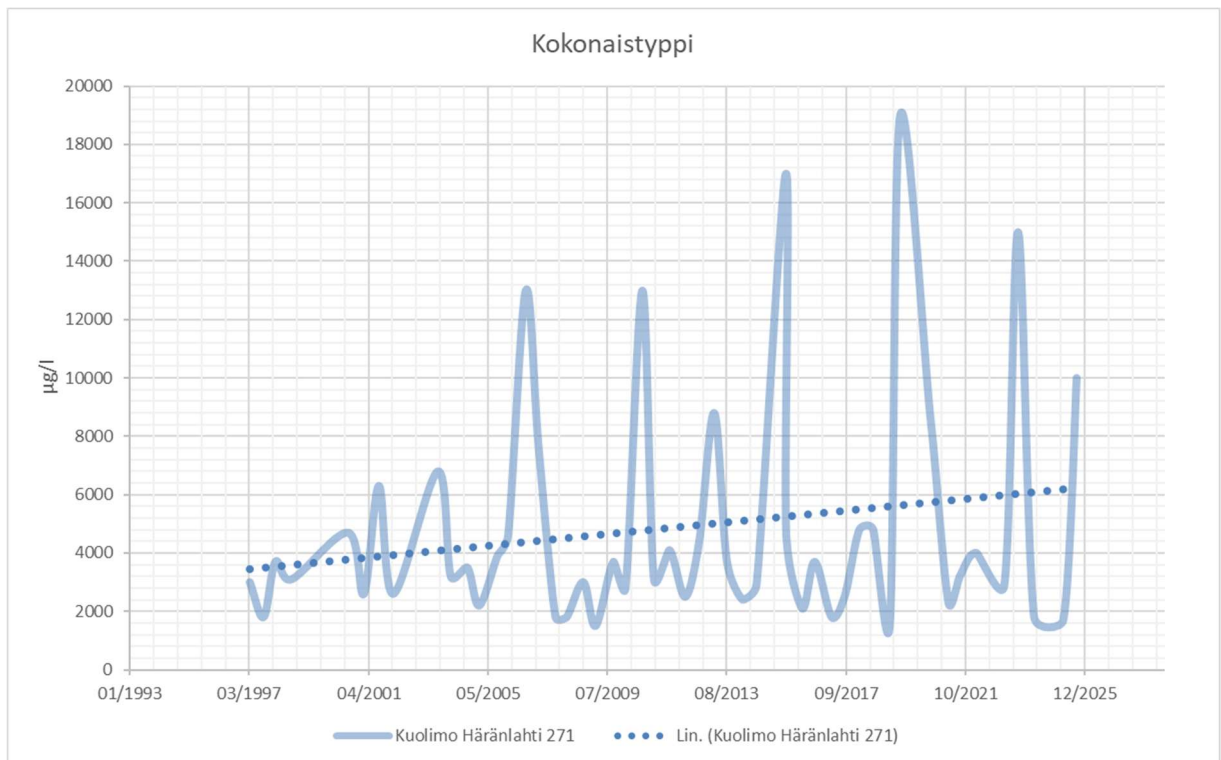
Kuva 10. Kokonaistyyppipitoisuuden kehitys purkuojan tarkkailupisteellä Kuolimo Häränlahti 271.

Pidemmällä ajanjaksolla (1997–2025) tarkasteltuna purkuojassa (Häränlahti 271) on havaittavissa voimakasta hetkellistä laatuvahtelua. Ravinnepitoisuuksien osalta kokonaistyyppipitoisuuksissa on todettavissa nouseva trendi ja kokonaisfosforipitoisuuksissa laskeva. Muutoin vedenlaadun yleisessä kehityksessä ei ole todettavissa merkittäviä muutoksia. Vedenlaadussa on pitoisuustasojen myötä havaittavissa selvä puhdistamon kuormitusvaikutus. Kuvissa 10 ja 11 on esitetty veden kokonaistyyppi- ja kokonaisfosforipitoisuuksien kehitystä tarkkailupisteellä. Havaintopisteiden pidemmän aikavälin kuvaajat hapen, kokonaisfosforin ja -typen, kemiallisen hapenkulutuksen, väriluvun, sähkönjohtavuuden ja klorofylli-a:n osalta on esitetty liitteessä 2.
