Haukivuoren jäteveden- puhdistamo

Vaikutustarkkailuraportti 2025

Projekti **Haukivuoren jvp vaikutustarkkailu**
Projekti nro **1510077986-010**
Vastaanottaja **Mikkelin Vesilaitos**
Asiakirjatyyppi **Tarkkailuraportti**
Päivämäärä **11.02.2026**
Laatija **Erno Kokkonen, Ramboll Finland Oy**
Tarkastaja **Anne-Marie Hagman, Ramboll Finland Oy**
Hyväksyjä **Aki Partanen, Ramboll Finland Oy**

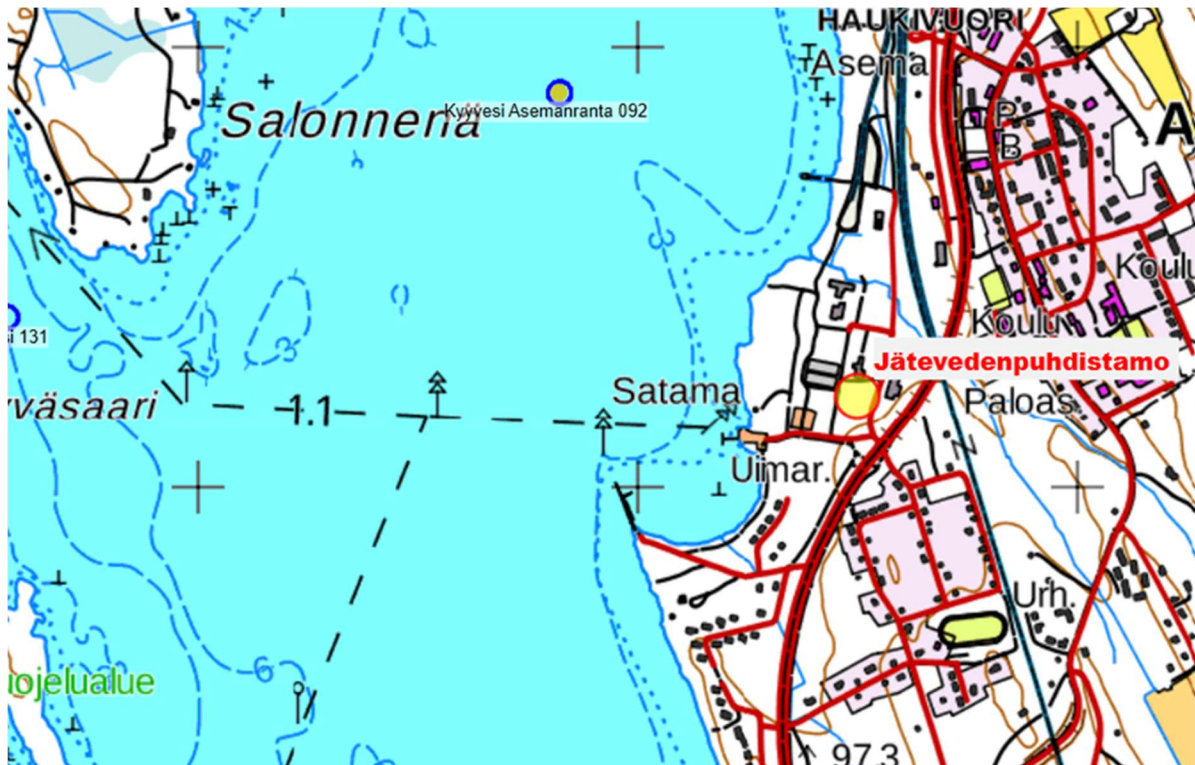
Kuva 2. Vaikutustarkkailun tarkkailupiste.

Tarkkailuohjelman mukaisesti vesinäytteet otetaan kaksi kertaa vuodessa tarkkailupisteestä Kyyvesi Asemanranta 092, joka sijaitsee purkupaikalla. Näytteet otetaan kerrostuneisuusaikeiden loppupuolella (maaliskuussa ja elokuussa). Tarkkailupisteen sijainti on esitetty kuvassa 2.

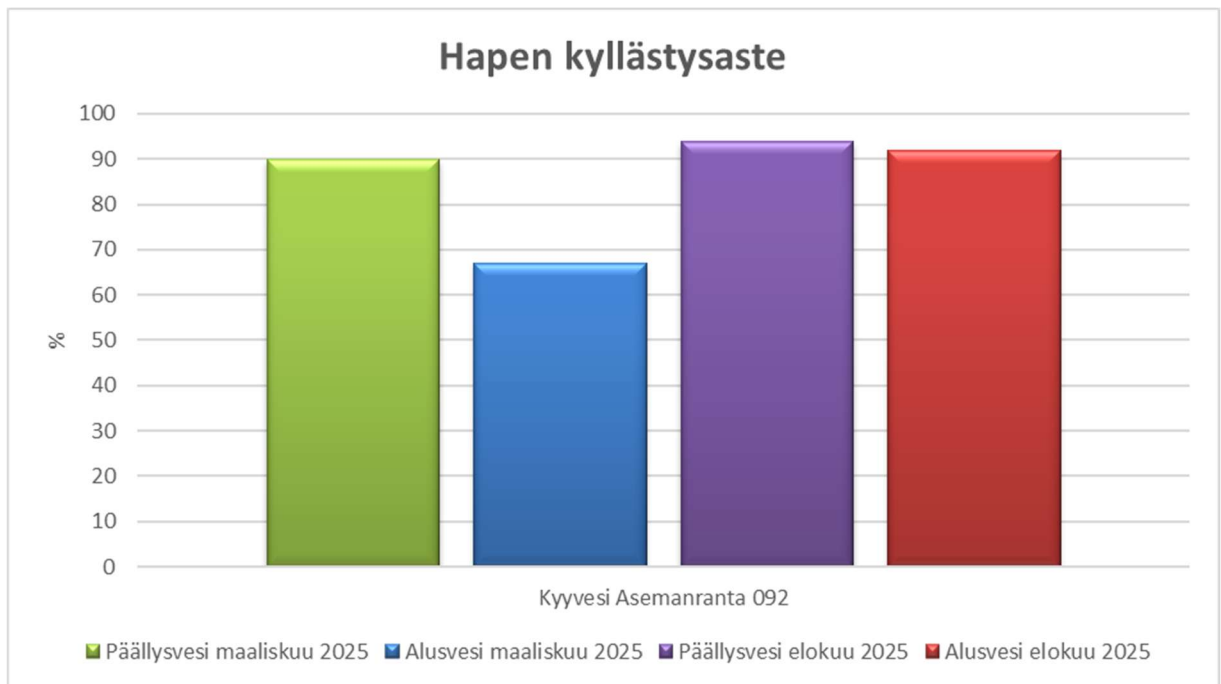
Kuva 4. Purkuvesistön happitilanne vuonna 2025.

Veden happitilanne tarkkailupisteellä oli vuonna 2025 sekä maaliskuussa että elokuussa hyvä eikä hapen vajausta todettu. Maaliskuussa alusveden happitilanne oli kuitenkin keskimääräistä heikompi, hapen kyllästysaste oli 67 %. Elokuussa veden happipitoisuus oli lähes sama koko vesipatsaassa ja hapen kyllästysaste oli 92...94 %. Edellisvuoteen verrattuna vesistön happitilanne alusveden osalta oli maaliskuussa hieman parempi ja elokuussa samalla tasolla. Purkuvesistön happitilanne on esitetty kuvassa 4.

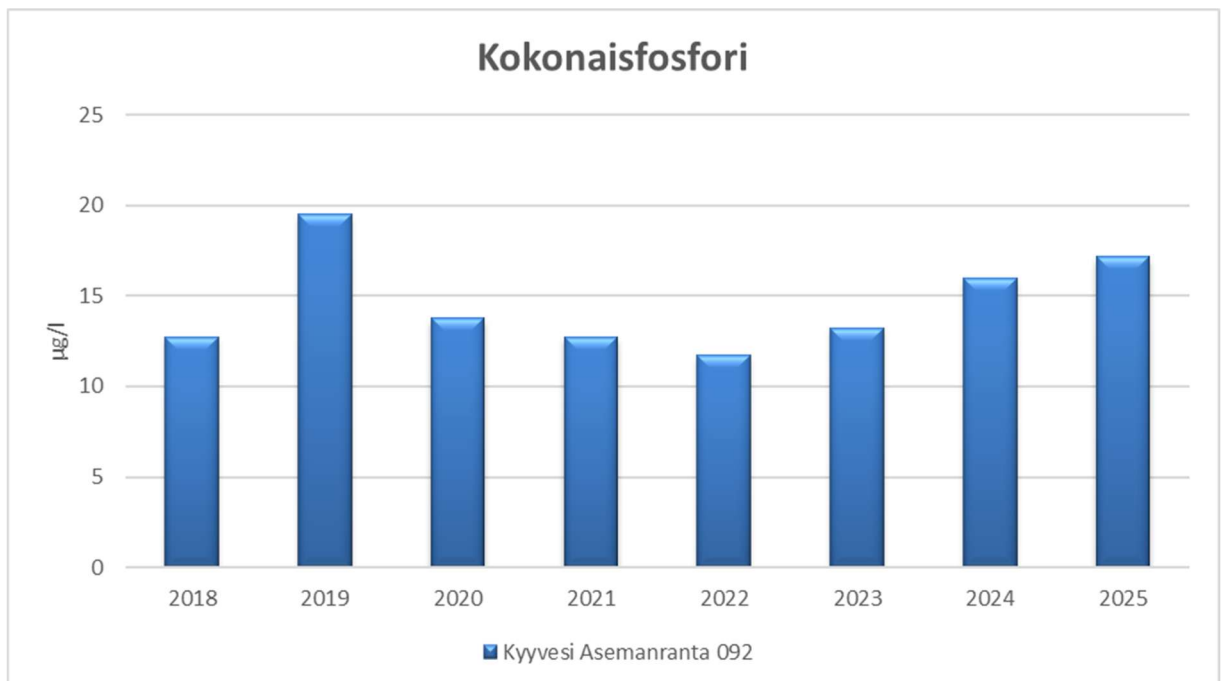
Kuva 5. Kokonaisfosforin pitoisuuksien vuosittaiset keskiarvot tarkkailupisteellä vuosina 2018–2025.

Merkittävää puhdistamon kuormitusvaikutusta ei todettu tarkkailupisteellä. Vuonna 2025 ravinne- pitoisuudet olivat hieman aiempia vuosia korkeammat. Edellisvuoden tapaan maaliskuun alusveden kokonaisfosforipitoisuus oli keskimääräistä korkeampi, mutta myös elokuun kokonaisfosforipitoi- suudet (18...21 µg/l) olivat hieman koholla. Kokonaistypen pitoisuudet olivat toisaalta edellisvuotta jonkin verran matalammat vaihdellen välillä 500...680 µg/l (kuvat 5 ja 6). Sähkönjohtavuus oli vuonna 2025 yleisesti aiempien vuosien tasolla, 4,5...5,6 mS/m (kuva 7).

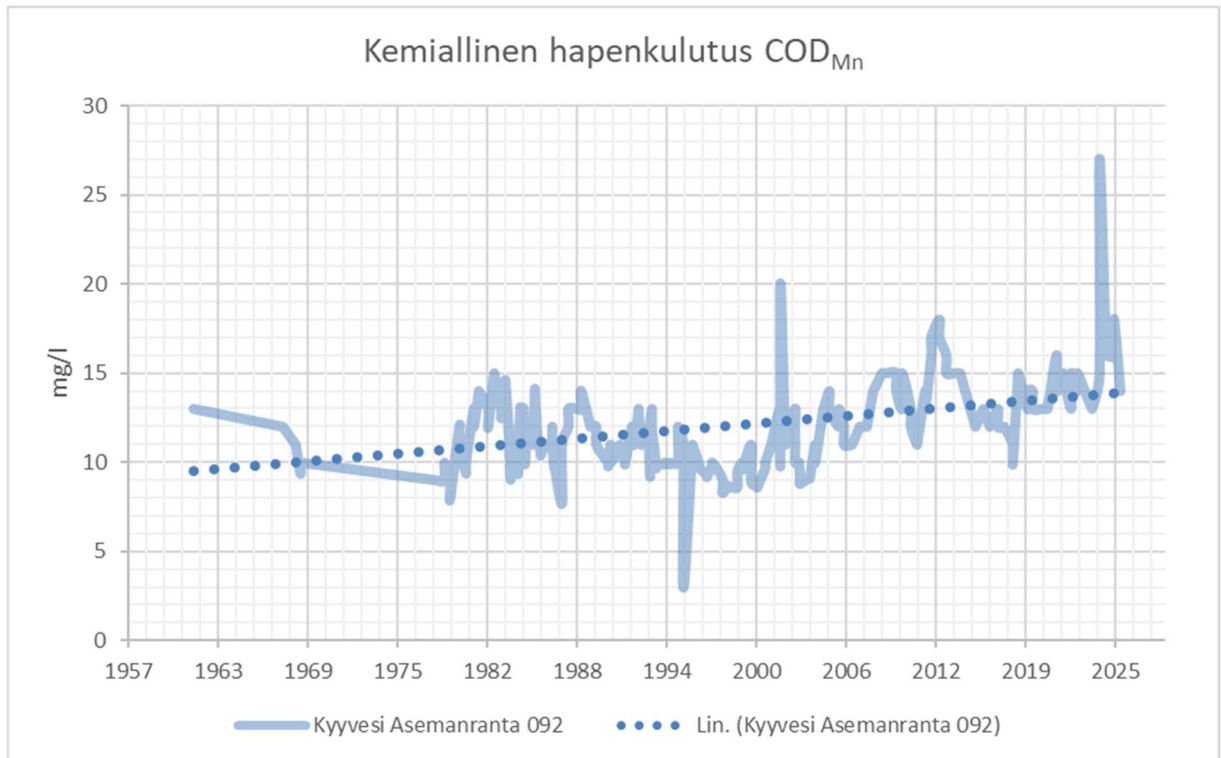
Kuva 8. Kemiallisen hapenkulutuksen kehitys tarkkailupisteellä.

Pidemmällä ajanjaksolla (1961–2025) tarkasteltuna tarkkailupisteellä Kyyvesi Asemanranta 092 on todettavissa veden kemiallisessa hapenkulutuksessa (kuva 8) ja väriluvussa (kuva 9) kasvava kehitys. Kiintoaineen määrä taas on laskenut. Muilta osin (happipitoisuus, kokonaisfosfori, kokonaistyppi, sähkönjohtavuus) vesi on tarkasteluajanjaksolla ollut hyvin tasalaatuista, joskin ravinnepitoisuuksissa todetaan aika ajoin kohonneita pitoisuuksia (kuvat 10 ja 11).

Pidemmällä aikavälillä (1961–2025) tarkasteltuna kaikilla tutkimuspisteillä kemiallisessa hapenkulutuksessa ja veden väriluvussa havaitaan kasvava trendi, mikä voi olla seurausta ilmastonmuutoksen aiheuttamasta humuspitoisen huuhtouman lisääntymisestä. Ravinnepitoisuuksissa todetaan aika ajoin kohonneita pitoisuuksia. Happitilanne purkuvesistössä on hyvällä tasolla eikä tässä esitetyllä tarkastelujaksolla (1961–2025) todeta merkittäviä muutoksia.

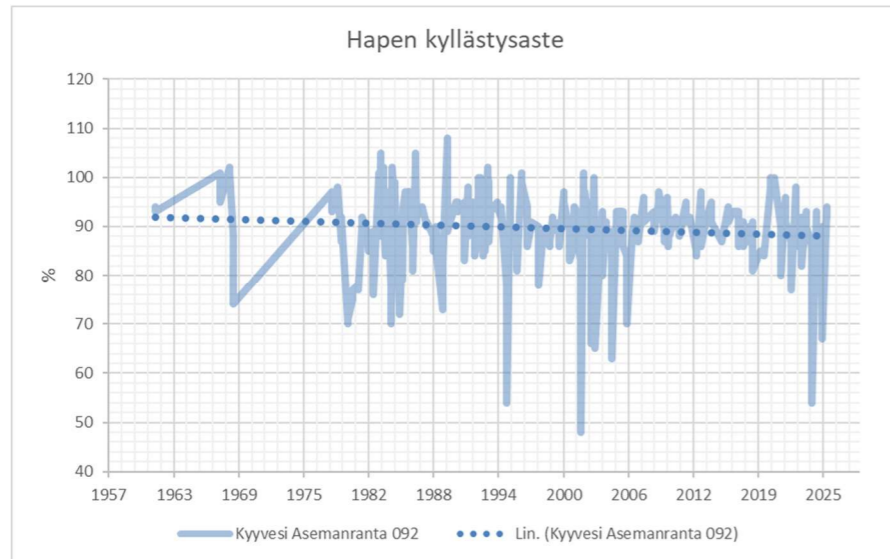
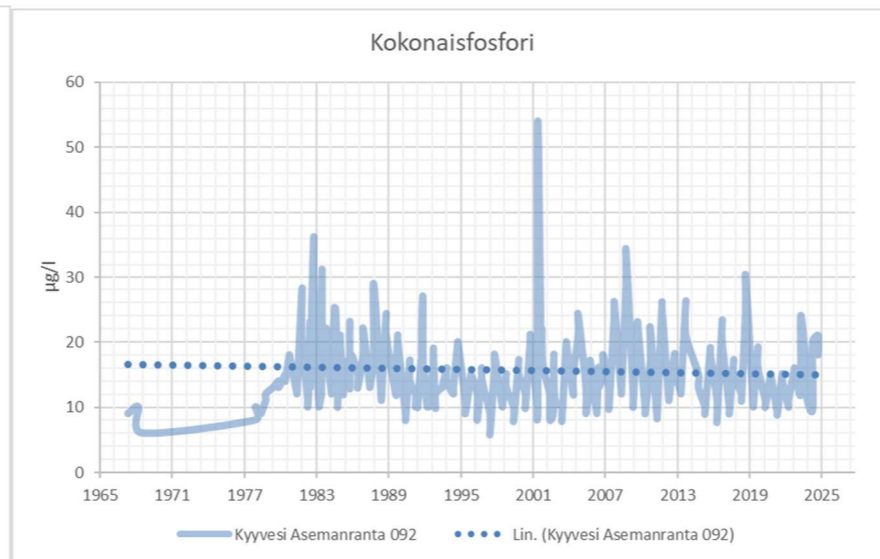
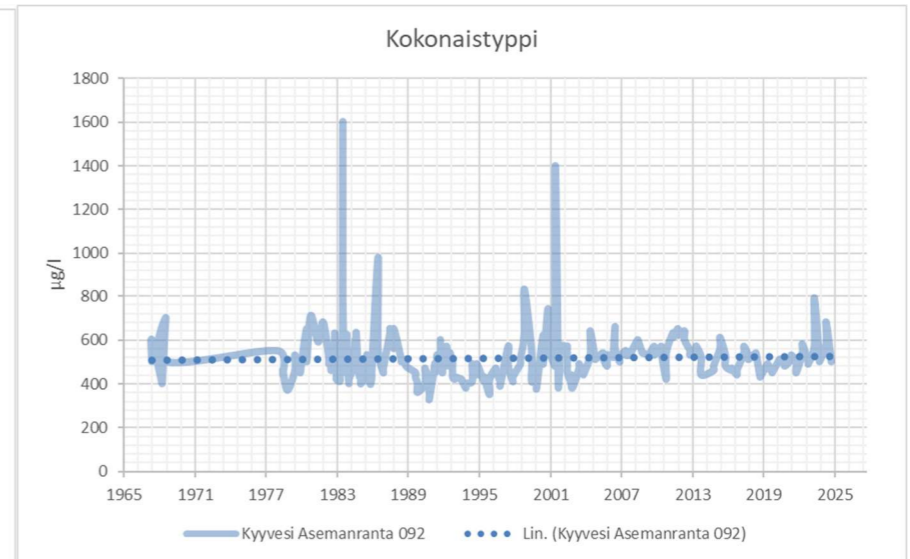
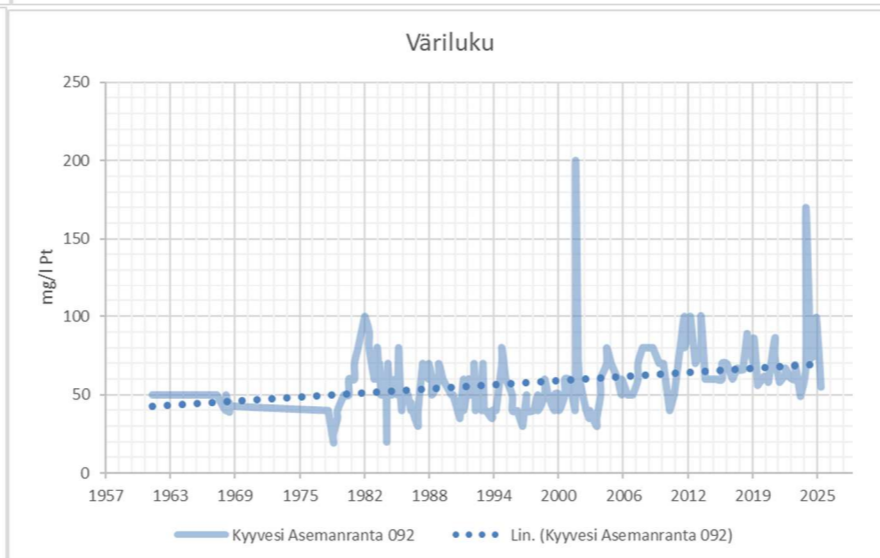
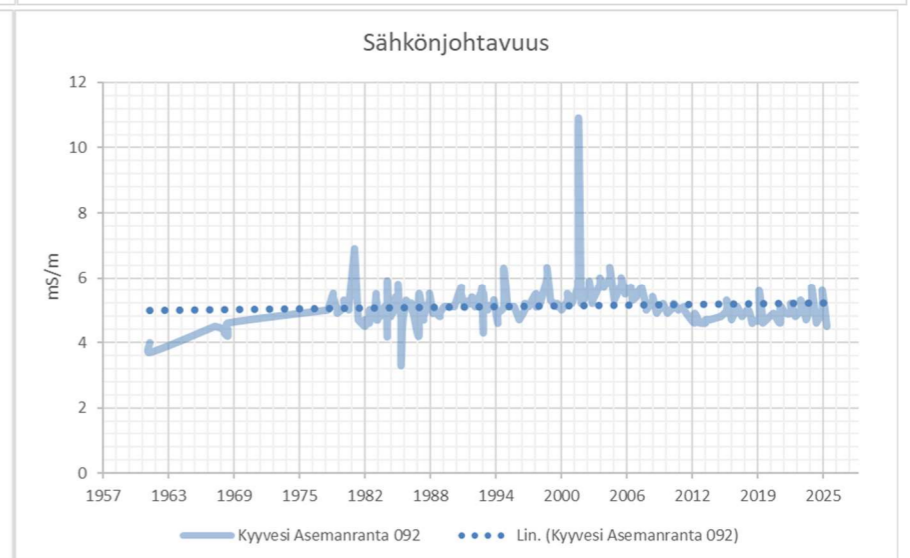
Liite 1

Havaintopisteiden pidemmän aikavälin kuvaajat hapen, fosforin, typen, kemiallisen hapenkulutuksen, väriluvun, sähkönjohtavuuden, kiintoaineen, klorofylli-a:n ja hygieniabakteerien suhteen on esitetty liitteenä 1. Tutkimustulosten koontitaulukko on esitetty liitteenä 2.

Pitkän aikavälin vedenlaadun kuvaajat
