MIKKELIN KAUPUNKI

ASEMAKAAVAN NIMI

RISTIMÄENKATU 5, GRANIITTITALO

MIKKELIN GRANIITTITALON RAKENNUSHISTORIASELVITYS

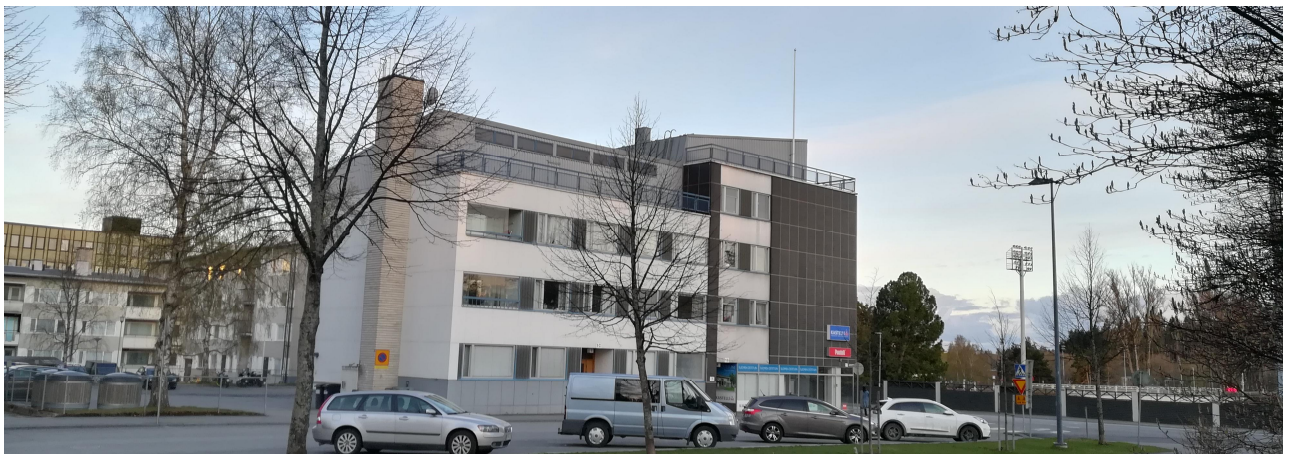
Raatihuoneenkatu 9

Nauhajulkisivujen ja klinkkeripintaisten päätyjen luonnehtima kerrostalo on arkkitehti Eero Jokilehdon suunnittelema. 1960-luvun asuinliikerakennus on yksi Ristimäenpuistoa reunustavan Ristimäenkadun yksilöllisistä kerrostaloista, joiden muodostama katujulkisivu on tietyiltä osin yhtenäinen, mutta samalla arkkitehtonisesti monipuolinen.

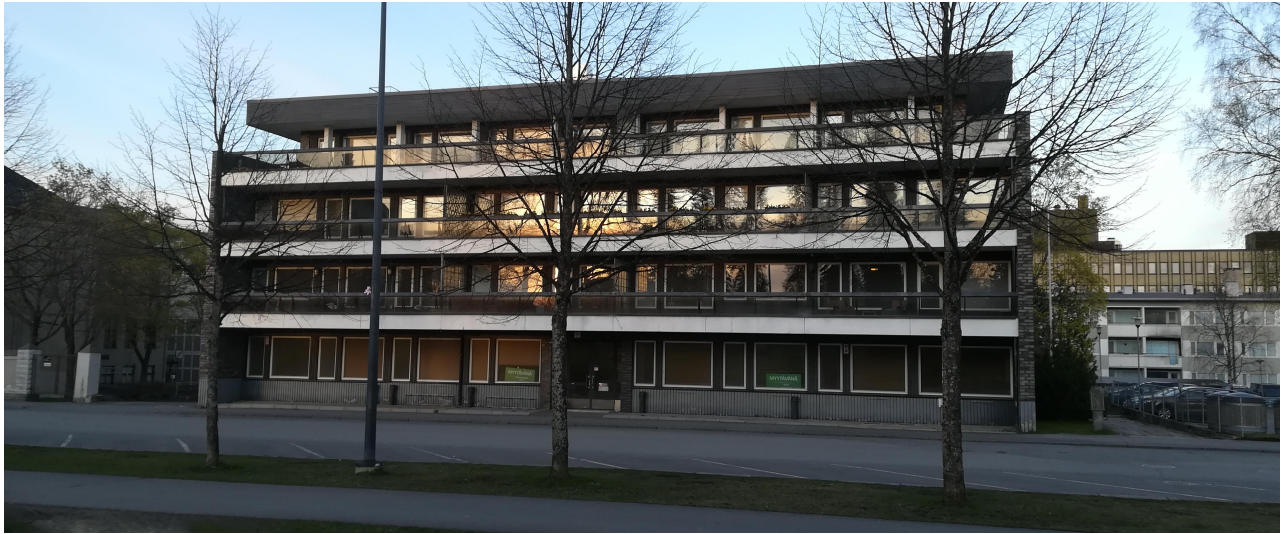
Ristimäenkatu 3

Ristimäenkatu 3:ssa sijaitsee Eero Jokilehdon suunnittelema nelikerroksinen asuinrakennus, jonka pohjakerroksessa on toimisto- ja vastaanottotiloja. Vuonna 1966 suunniteltu kivitalo sijaitsee Ristimäenpuistoa vastapäätä. Sen eteläpuolella on nelikerroksinen asuinliikerakennus 1960-luvulta, sek in arkkitehti Eero Jokilehdon käsialaa. Tontin takaosassa on ehkä viime sotien jälkeen rakennettu pitkänomainen keskiulokkeella varustettu autotallirakennus, jonka seinät on roiskerapattu ja pulpettikatossa on saumapeltikate. Tallien pariovissa on pystypanelointi.

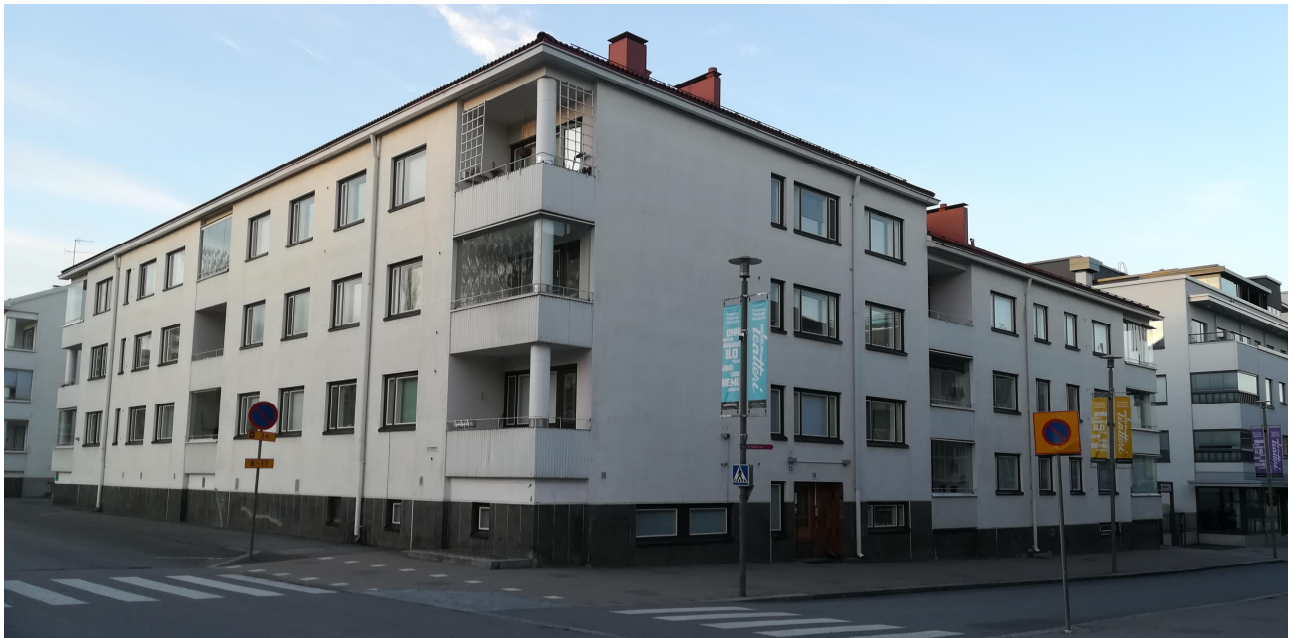
Ristimäenkatu 7 ja 9

Siesunkulmassa on kaksi betoni- ja tiilirunkoista kolmikerroksista asuntokerrostaloa. Tontin 201 (A) talo sijaitsee Ristimäenkadun ja Hallituskadun kulmauksessa, ja tontin 202 (B) talo Ristimäenkadun varrella. Kortteli sisältyy kaupungin vanhaa ruutukaavakeskustaan. Hallituskatu on ydinkeskustan kävelykatu, jonka itäpäässä on Tuomiokirkko ja länsipäässä rautatieasema. Lamellitalot muodostavat yhtenäistä katujulkisivua Tuomiokirkkopuiston

reunalle, lisäksi talo A on ruutukaavan kaupunkikuvaa vahvistava kulmatalo, jolla on edustava julkisivu kummankin kadun suuntaan.

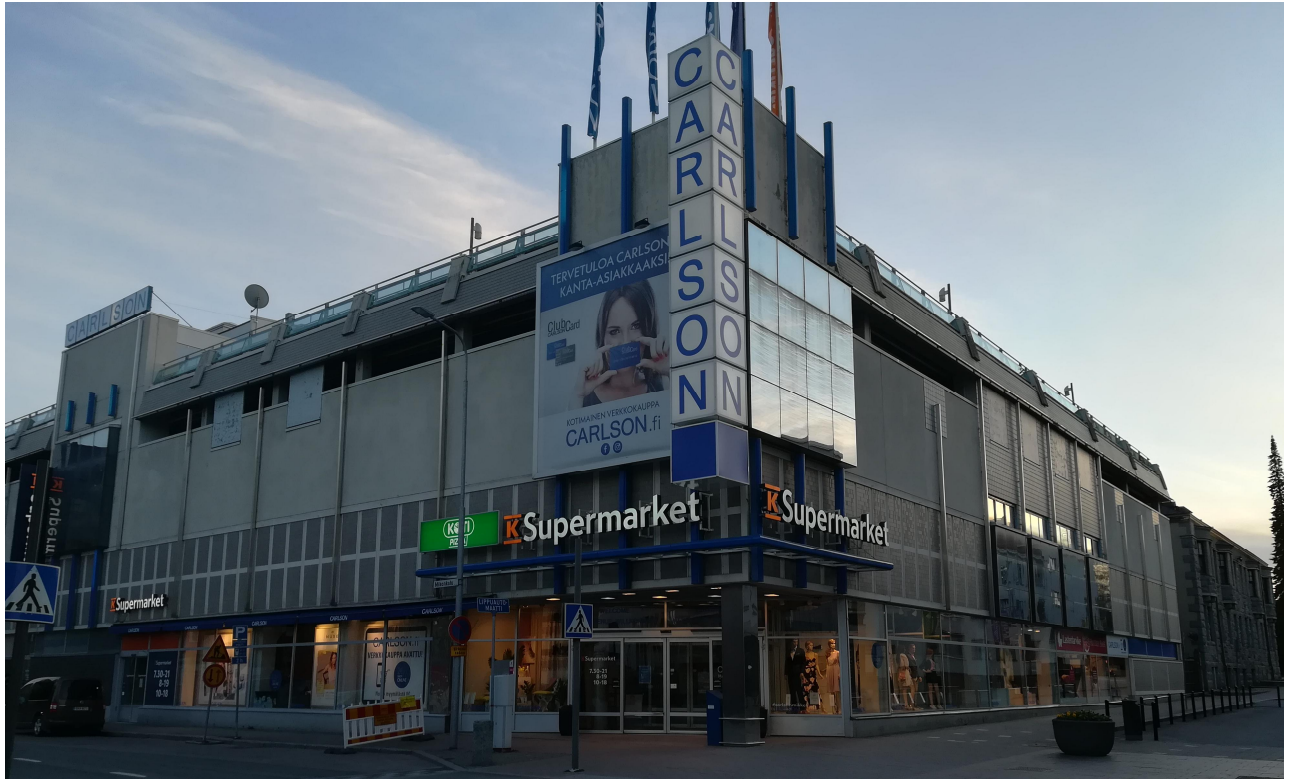
Carlsonin tavaratalo

Tavaratalo Carlson 1970 –luvun lopulta, korotettu kaksikerroksiseksi 1990 –luvulla. Katolla on kahdessa tasossa autopaikoitusta ja kellarikerroksessa myymälätilaa. Vaaleanharmaa laatoitettu julkisivu, jossa runsaasti kaupallisia tehosteita. Katutaso lasipintainen.

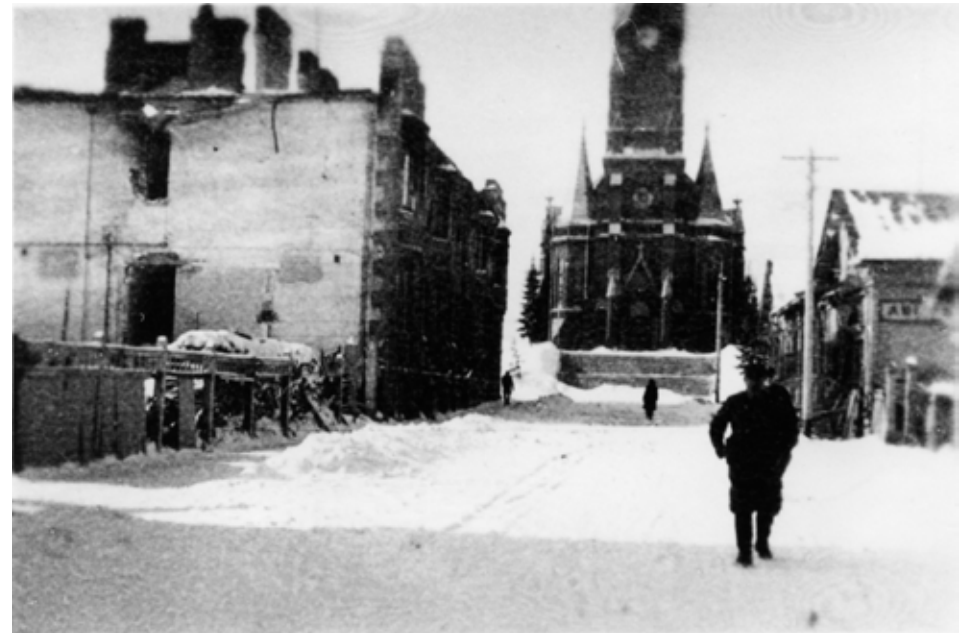
Kuva: Hallituskadulta kuvattu Graniittitalo kevättalvella 1940. Palopommi tuhosi rakennuksen toisen kerroksen ja katon (MKM).

Postikonttori muutti Graniittitalosta lääninhallituksen siipirakennukseen vuonna 1939. Entinen postikonttorin tila muutettiin vuokrahuoneistoksi, joka käsitti kuusi huonetta, keittiön, palvelijan huoneen, kylpyhuoneen, kaksi wc:tä ja kaksi eteistä. Huoneistosta sai halutessaan myös kaksi erillistä vuokrahuoneistoa.¹⁸ Talvisodan pommituksessa Graniittitaloon osui palopommi, jonka seurauksena rakennus syttyi palamaan. Tulipalo tuhosi rakennuksen katon ja toisen asuinkerroksen. Graniittitalon korjausrakennustyöt aloitettiin kesällä 1940.

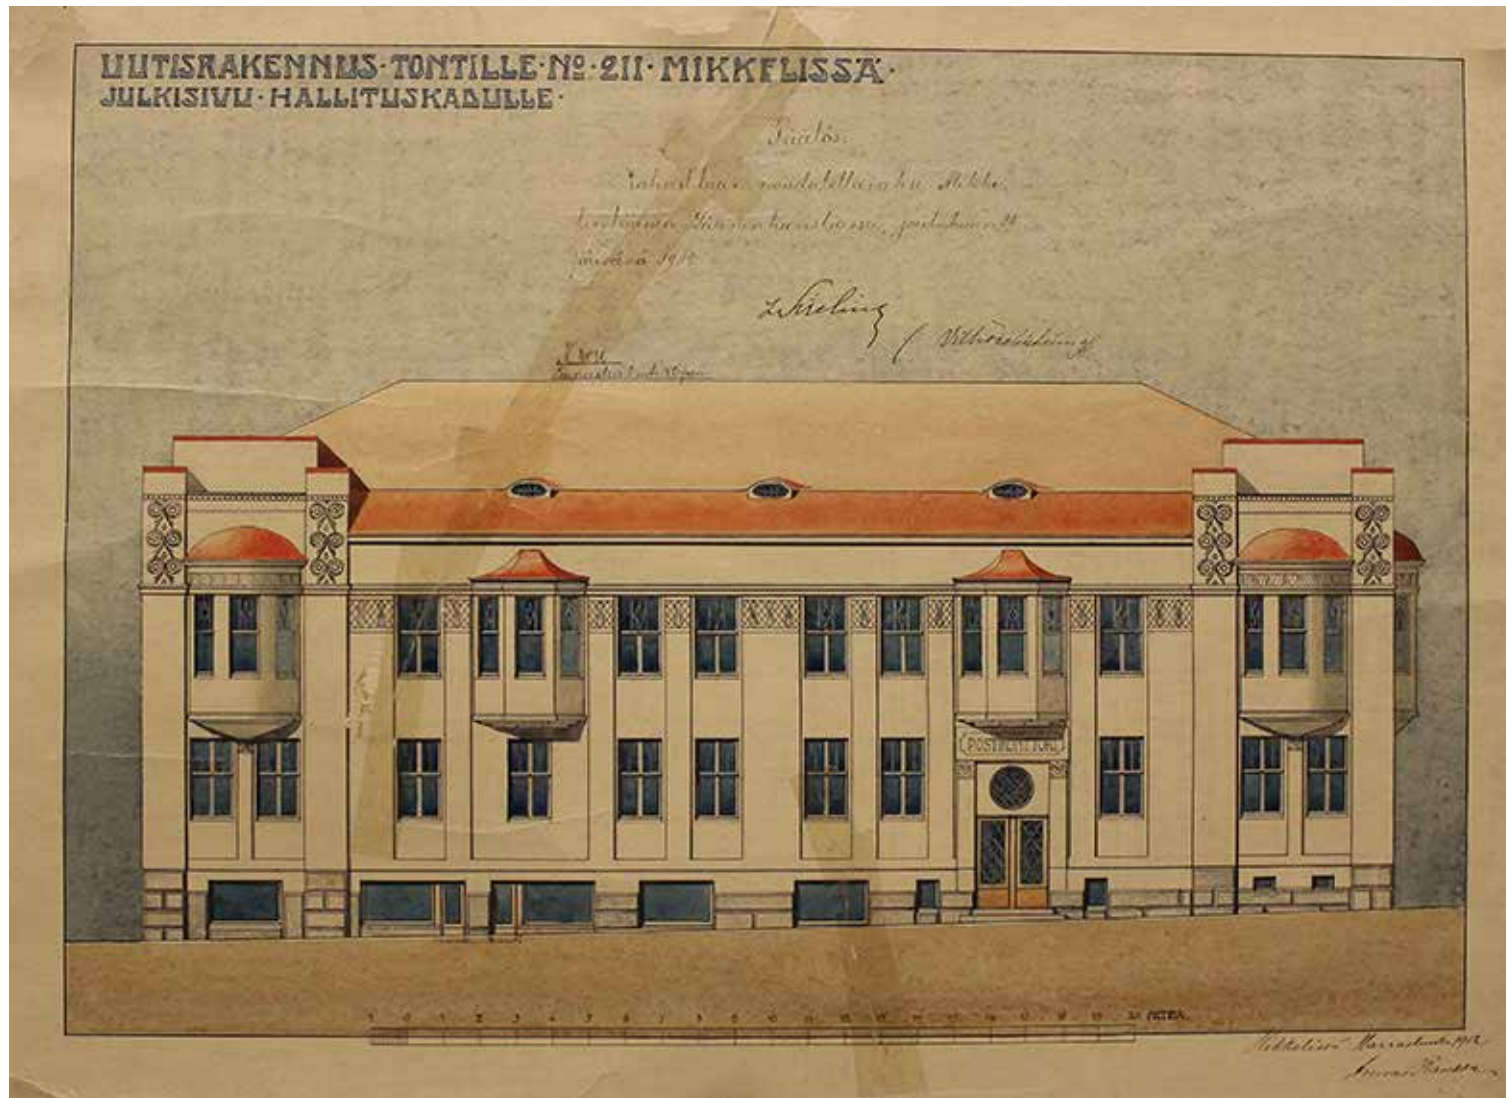
Kuva: Lääninarkkitehti Armas Rankan suunnitteleman posti- ja asuinrakennuksen julkisivu Hallituskadulle. Rakennussuunnitelma on päivätty marraskuussa 1912 (MMA).

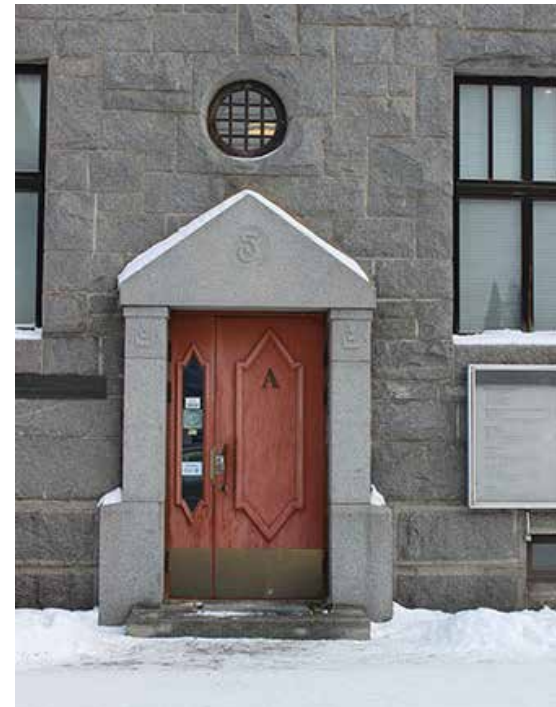
Kuvassa pääsisäänkäynti Ristimäenkadulta. Ulko-ovi on uusittu 1940-1970-lukujen välisenä aikana.

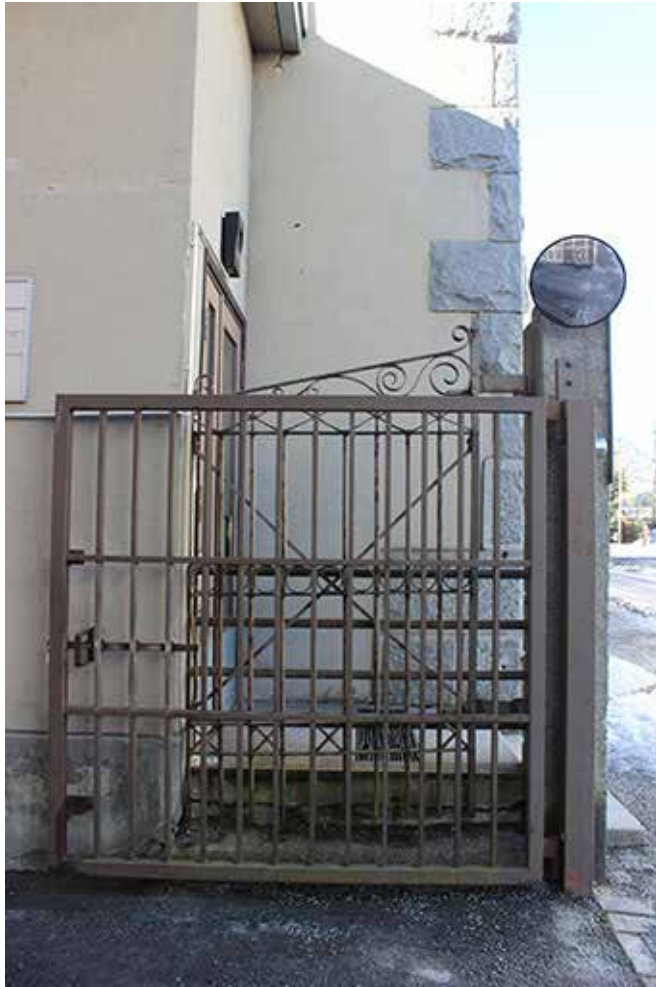
Kuvassa oleva rauta-aita on sijoitettu nykyiselle paikalleen B-porrashuoneen suojaksi vuonna 1940. Edessä on uudempi ajoportti vuodelta 1986.

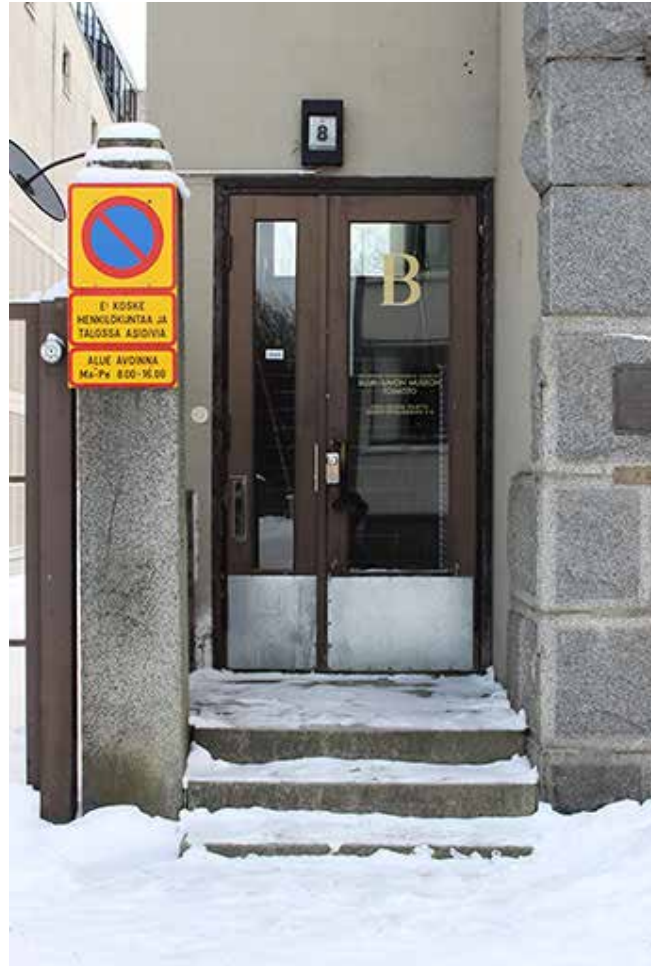
Hallituskadun sisäänkäynti B-porrashuoneeseen on säilynyt lähes 1940-luvun asussaan.

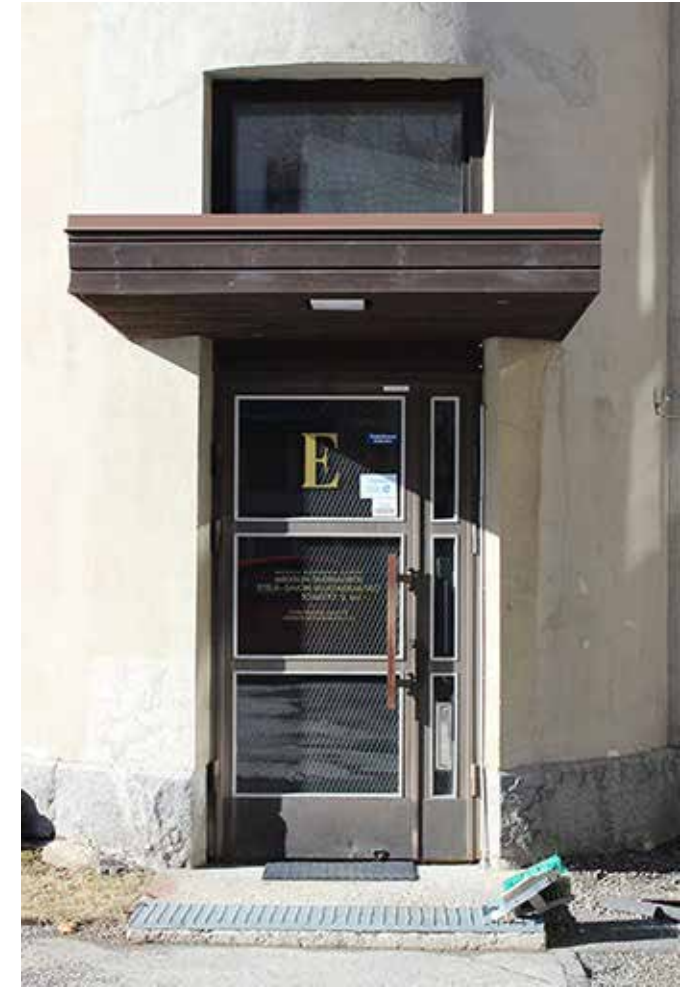
Kuvassa sisäpihan sisäänkäynti E-porrashuoneeseen. Ulko-ovi ja tasakatos ovat vuodelta 1975.
