LIITEMATERIAALI

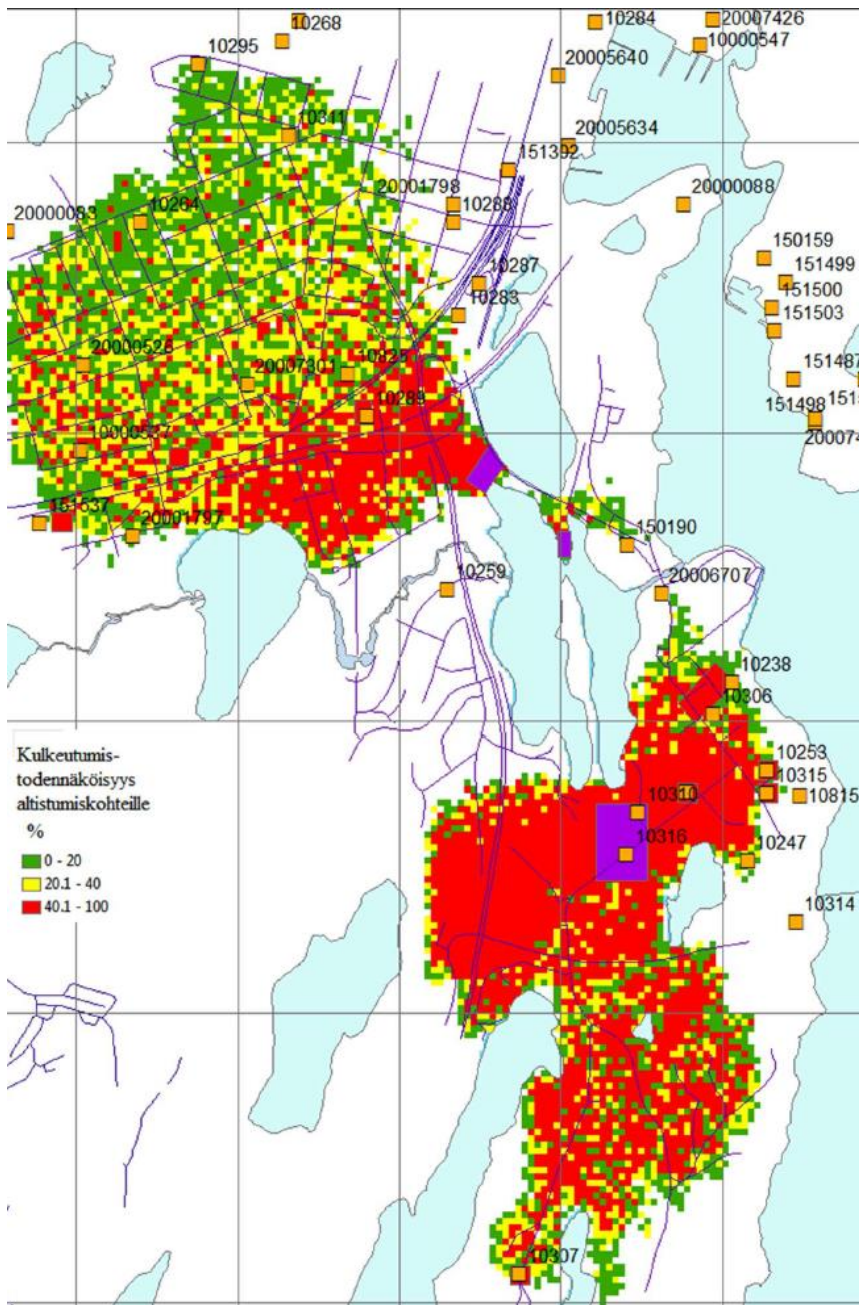
Kuva 3. Pursialan pohjavesialueen kulkeutumisreittien perusteella laadittu haavoittuvuuskartta. Kuvassa on esitetty alueet, joilta mahdollisen haitta-aineen kulkeutumisreitti voi päättyä altistumiskohteelle. Eri väreillä kuvataan todennäköisyyttä (%), jolla alueen partikkeli päättyy altistumiskohteelle (WaterHope, 2020, s 31).
