Asiakirjatyyppi
Tarkkailuraportti

Viite
1510077986-009

Anttolan jätevedenpuhdis- tamo

Vaikutustarkkailu 2025

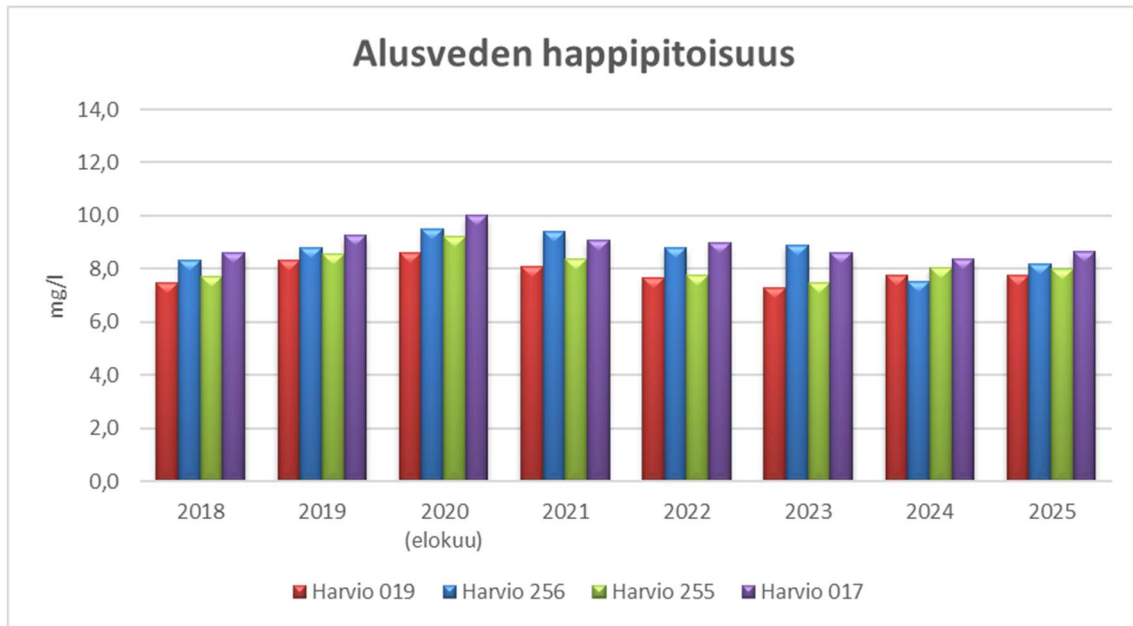
Kuva 4. Alusveden happipitoisuus tarkkailupisteillä elokuussa vuosina 2018–2025.

Vesistön happitilanne oli elokuussa samalla tasolla edellisiin vuosiin verrattuna. Happitilanteen vertailu edellisiin vuosiin on esitetty kuvassa 4.

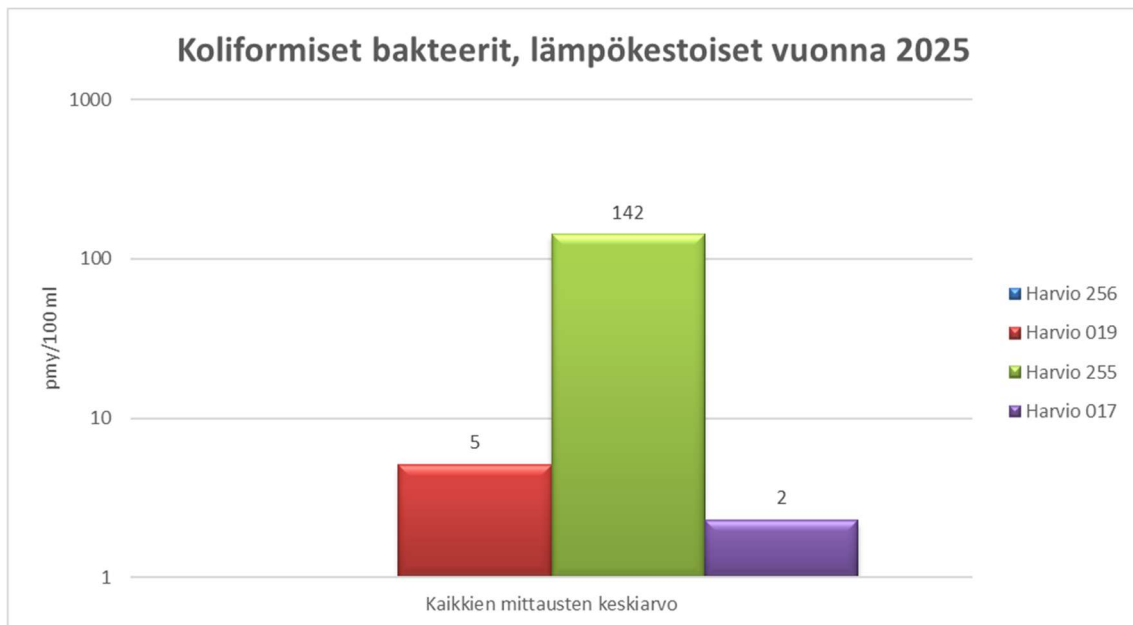
Kuva 5. Lämpökestoisten koliformisten bakteerien määrä tarkkailupisteillä vuonna 2025 (Huom! logaritminen asteikko).

Puhdistamon kuormitusvaikutus purkualueella (Harvio 255) ja sen läheisellä tarkkailupisteellä (Harvio 019) on todettavissa kohonneina lämpökestoisten koliformien määrinä (kuva 5). Lämpökestoisten koliformien määrät olivat vuonna 2025 selvästi matalammat kuin edellisessä vuonna etenkin purkualueen alapuolisilla tarkkailupisteillä eikä tarkkailupisteellä Harvio 256 ei todettu lainkaan lämpökestoisiä koliformeja. STMa 177/2008 mukaan sisävesien uimaveden erinomaisen laadun raja-arvoina ovat suolistoperäiset enterokokit <200 pmy/100 ml ja E. coli <500 pmy/100 ml. Kyseisiä bakteereja ei määritetä puhdistamon kuormitustarkkailussa, mutta lämpökestoiset koliformit vertautuvat E. coliin. Tällä perustella veden hygieenistä laatua voi pitää hyvänä.

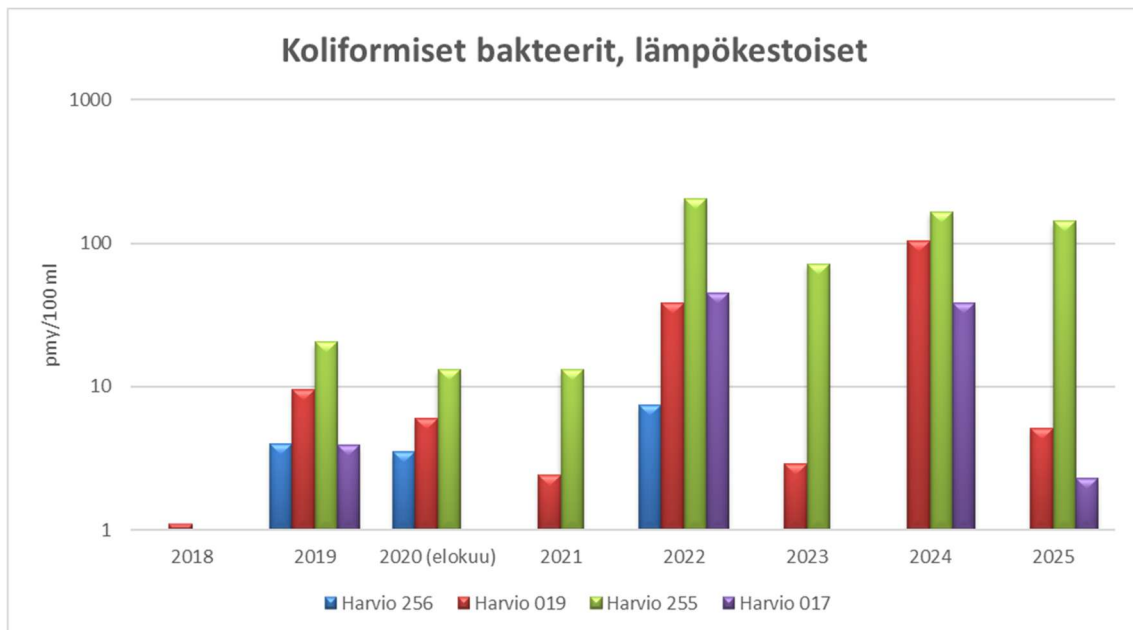
Kuva 6. Lämpökestoisten koliformisten bakteerien määrä vuosikeskiarvoina tarkkailupisteillä vuosina 2018–2025 (Huom! logaritminen asteikko).

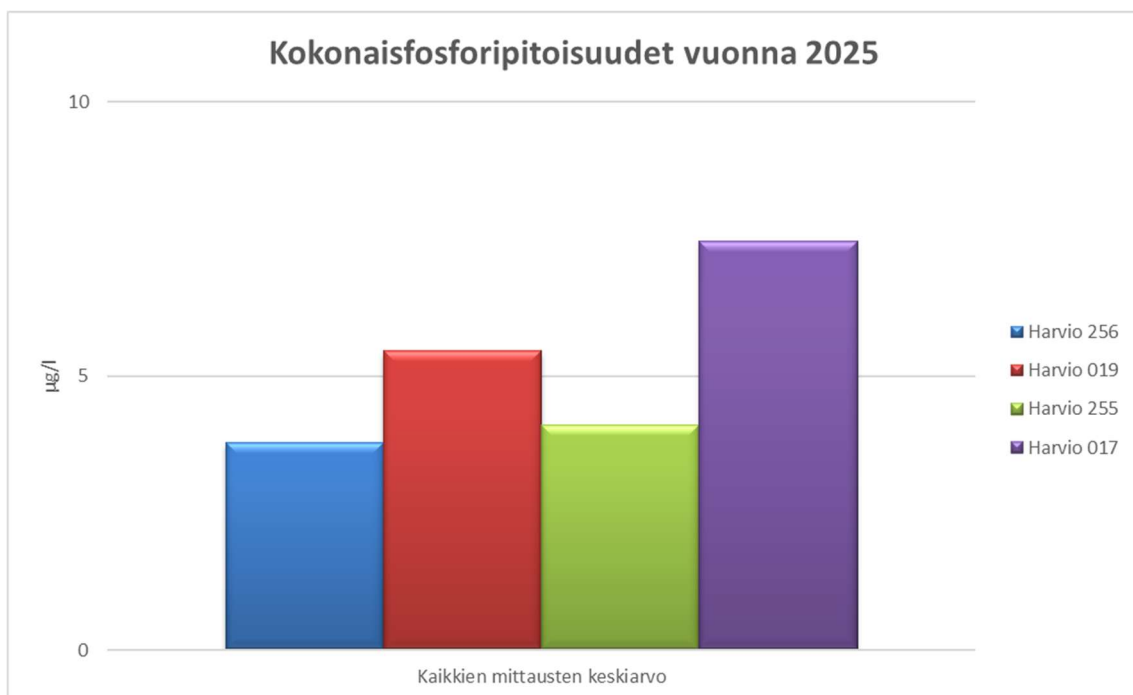
Kuva 7. Kokonaisfosforipitoisuudet tarkkailupisteillä vuonna 2025.

Kokonaisfosforipitoisuudet olivat yleisesti lähellä edellisvuoden tasoa, mutta Harvio 017:n pitoisuudet olivat edellisvuotta korkeammat johtuen elokuun alusvesikerroksen kohonneista kokonaisfosforipitoisuuksista (13...18 µg/l). Myös tarkkailupisteen Harvio 019 kokonaisfosforipitoisuus oli hieman edellisvuotta korkeampi johtuen maaliskuussa välivedessä todetusta tavanomaista korkeammasta pitoisuudesta (23 µg/l). Purkualueella (Harvio 255) oli havaittavissa fosforipitoisuuden laskua edellisvuodesta sekä yleisesti laskeva trendi vuodesta 2020 lähtien, muutoin muutokset pitoisuuksissa olivat vähäisiä. (kuva 7).

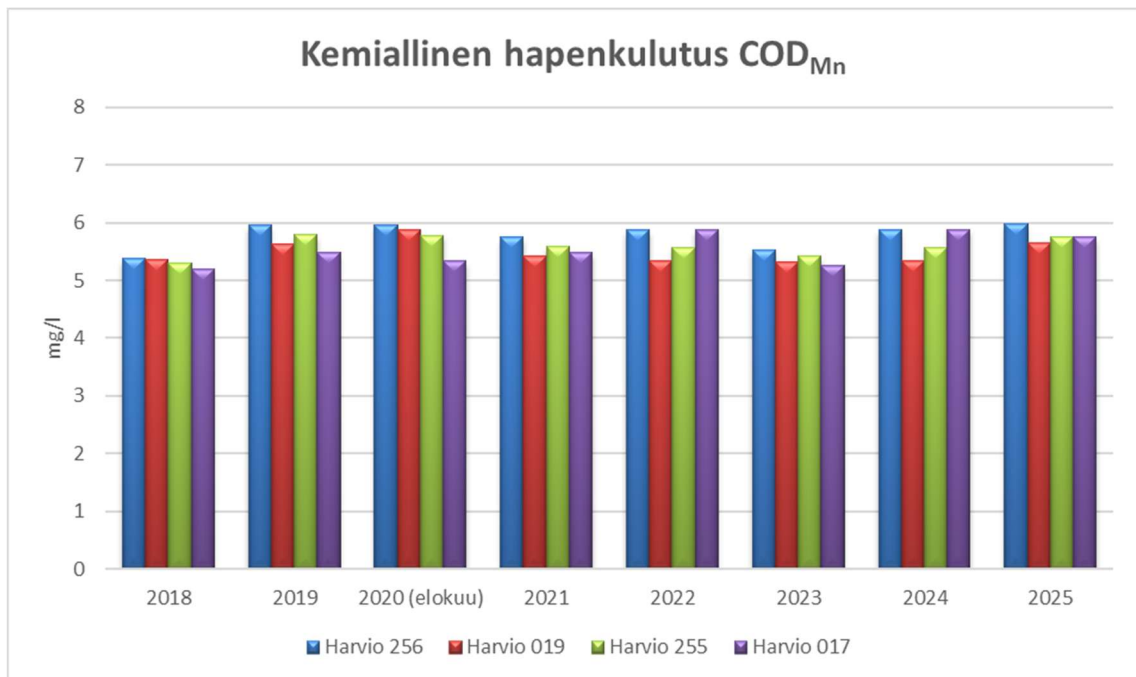
Kuva 10. Kemiallisen hapenkulutuksen COD_{Mn} vuosikeskiarvot tarkkailupisteillä vuosina 2018–2025.

Vuonna 2025 vedenlaatu tarkkailualueella oli pääsääntöisesti aiempien vuosien tasolla (kuvat 9–11, Huom. vuoden 2020 osalta keskiarvossa mukana vain elokuu). Sähkönjohtavuus on ollut tasainen yleisen vaihteluvälin ollessa tasolla 6,1...7,7 mS/m. Samoin kemiallinen hapenkulutus COD_{Mn} on ollut melko tasainen yleisen vaihteluvälin ollessa tasolla 4,9...6,4 mg/l. Kokonaistypen pitoisuudet olivat samalla edellisen vuoden tasoa, purkualueen Harvio 255 alusveden pitoisuudet olivat tarkkailualueen korkeimmat. Klorofyllipitoisuudet olivat hieman korkeampia kuin edellisvuonna, mutta yleisesti kuitenkin matalalla tasolla 2,2...3,2 µg/l.

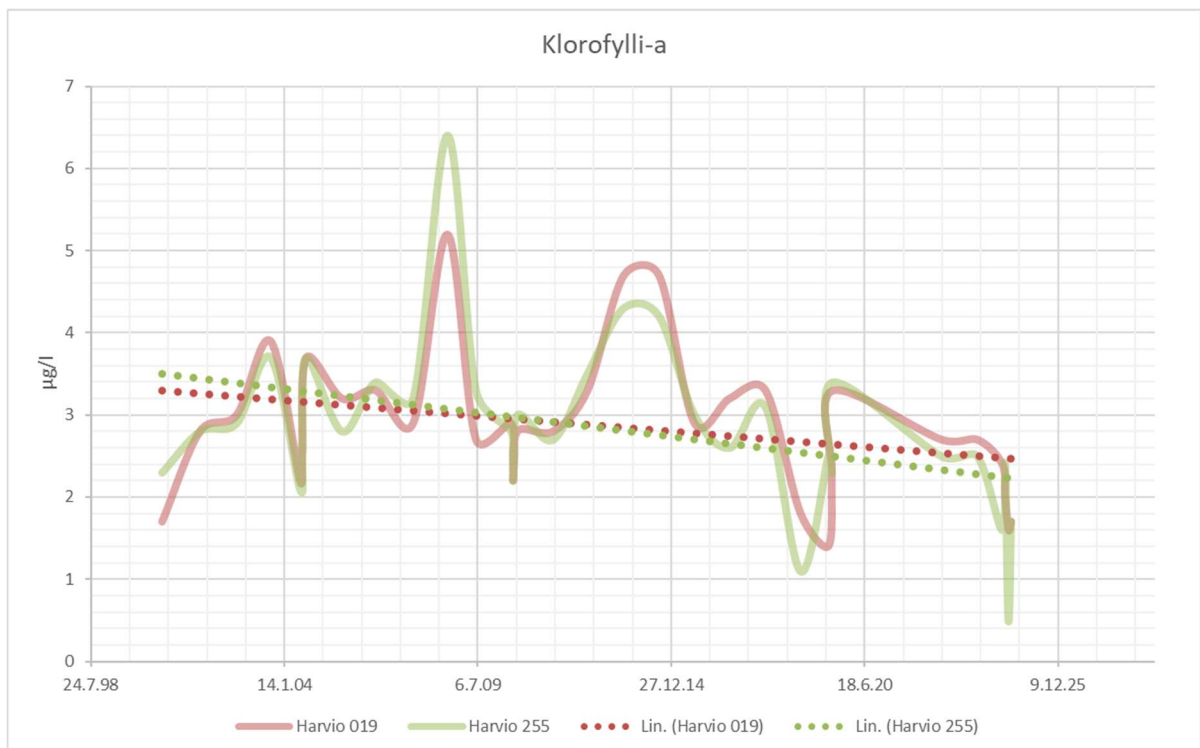
Kuva 16. Klorofylli-a:n pitoisuuden kehitys tarkkailupisteillä Harvio 019 ja 255.

Purkupaikalla Harvio 255 todettiin edelleen ajoittain korkeita hygieniabakteerien määriä, mutta läheisellä tarkkailupisteellä Harvio 019 bakteerimäärät olivat edellisvuotta selvästi matalammat. Etenkin tarkkailupisteen Harvio 255 osalta on todettavissa kasvava trendi bakteerien määrässä (kuva 13). Muilta osin ei ole todettavissa vedenlaadun merkittäviä muutoksia. Kemiallisessa hapenkulutuksessa ja väriluvussa todetaan lievää kohoamista ja kasvava trendi (kuvat 14 ja 15), nämä johtuvat kuitenkin todennäköisemmin valuma-alueelta tulevasta humuspitoisesta valumasta. Ajoittain tarkkailupisteillä todetaan kohonneita typpi- ja fosforipitoisuuksia, mutta ravinteiden osalta pitoisuudet ovat pysyneet keskimäärin hyvin tasaisina. Klorofylli-a:n pitoisuuksissa on kuitenkin havaittavissa laskua molemmilla tarkkailupisteillä (kuva 16).

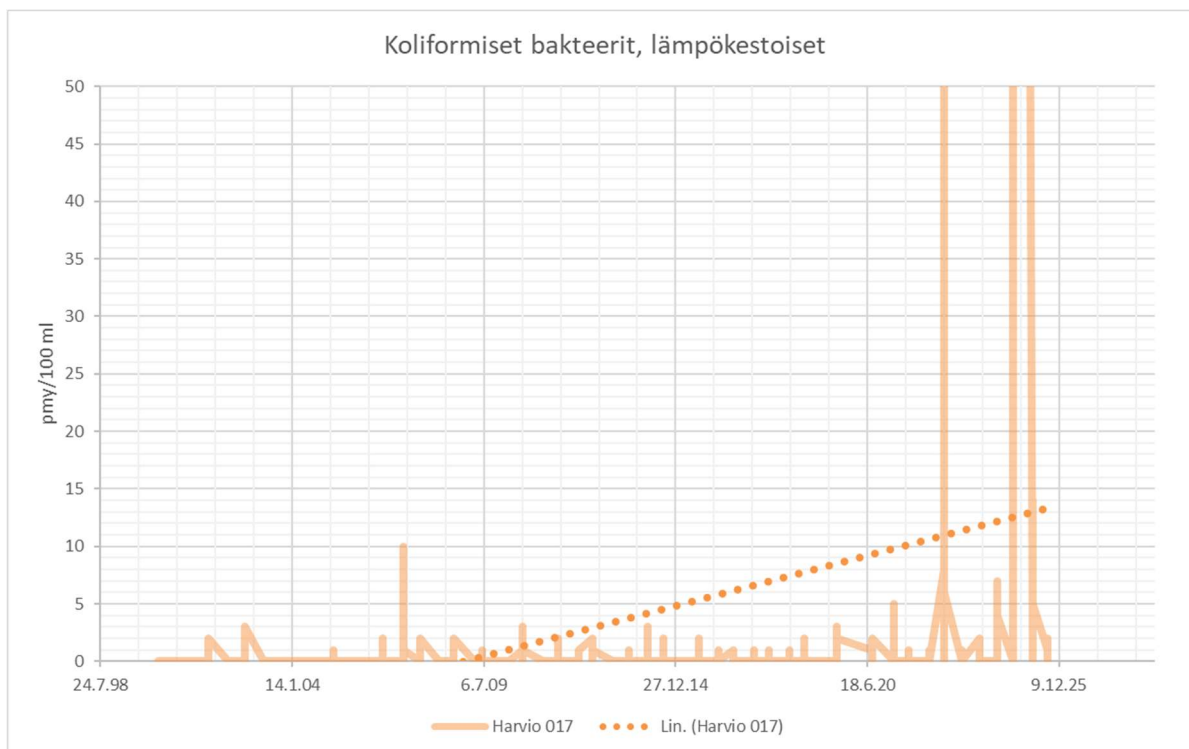
Kuva 17. Lämpökestoisten koliformisten bakteerien määrän kehitys tarkkailupisteellä Harvio 017.

Harvionselällä tarkkailupisteellä Harvio 017 on havaittavissa pidemmällä ajanjaksolla (2000–2025) lievä nousu hygieniabakteerien määrässä, joka kuitenkin johtuu vuosien 2022 ja 2024 elokuiden poikkeuksellisen korkeista bakteerimääristä (kuva 17). Ravinteiden osalta on havaittavissa lievää

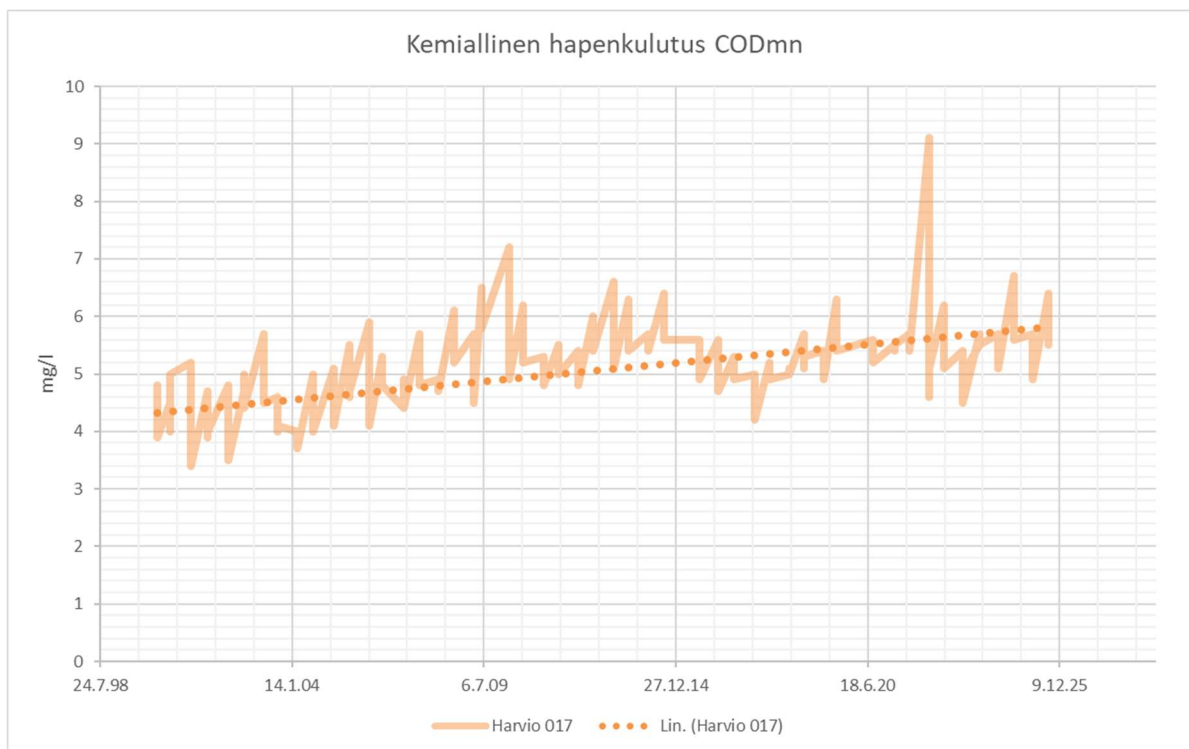
Kuva 19. Kemiallisen hapenkulutuksen kehitys tarkkailupisteellä Harvio 017.

fosforipitoisuuden laskua ajoittaisista alusveden piikeistä huolimatta (kuva 18). Typpipitoisuudet ovat pysyneet hyvin tasaisina. Yläpuolisten havaintopisteiden tapaan kemiallisessa hapenkulutuksessa (kuva 19) ja veden väriluvussa todetaan lievää kohoamista (kuva 20). Syvänteen happitilanteessa ei todeta muutoksia.

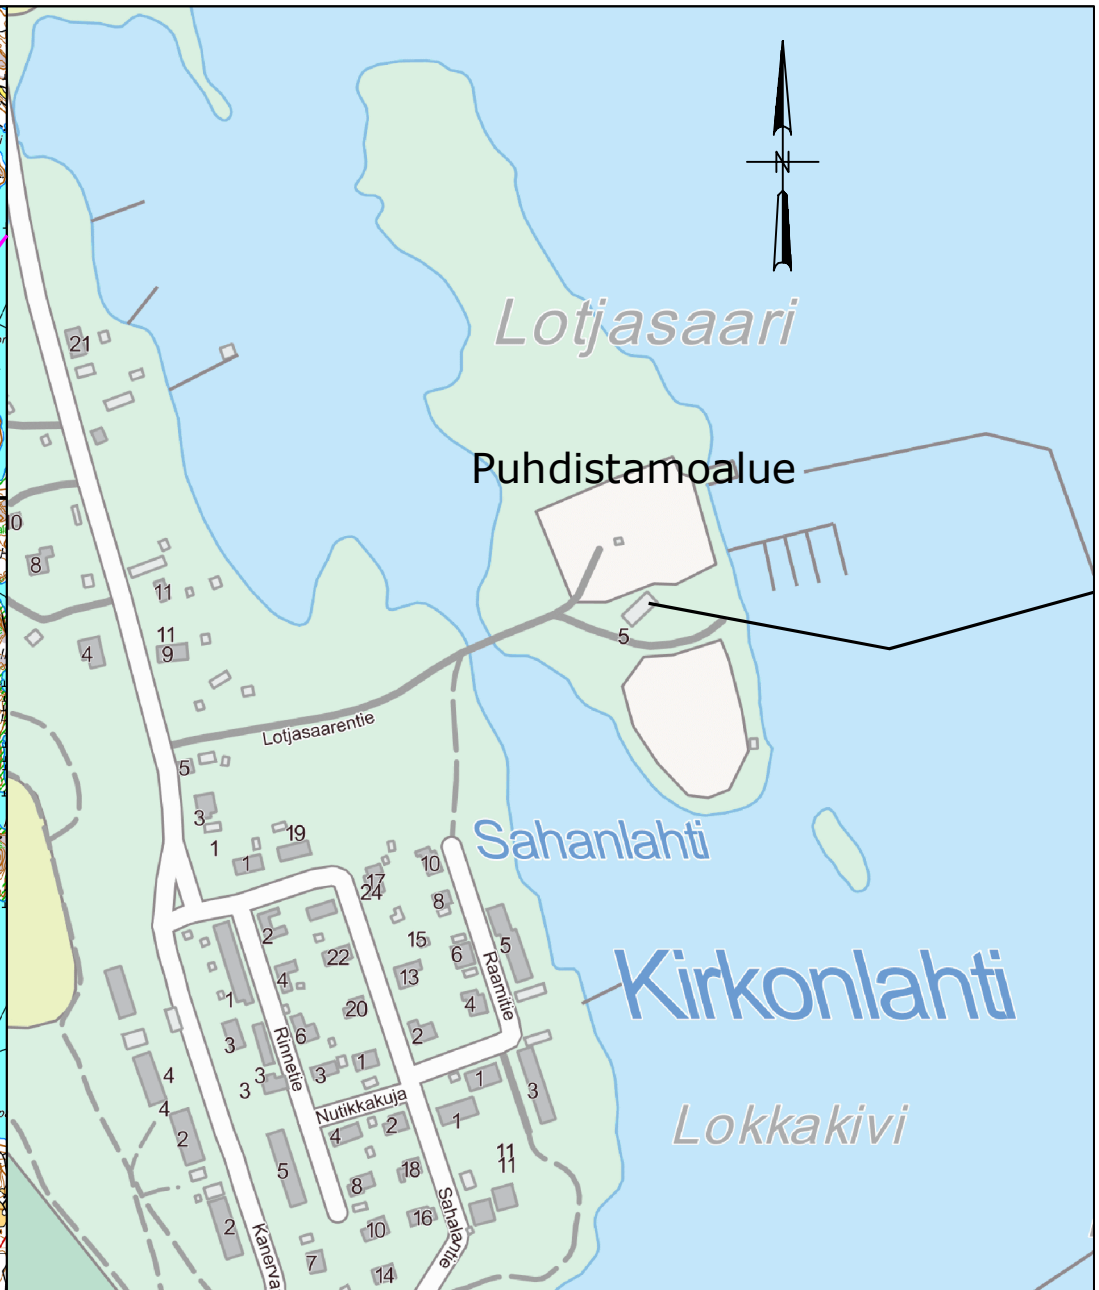
Liite 1
Tarkkailuohjelman kartta

X = Vesistövesitarkkailun havaintopiste
